**O GEOTEHNIČKIM ISTRAŽIVANJIMA TERENA ZA POTREBE
IZGRADE GLAVNOG PROJEKTA SANACIJE
KLIZIŠTA U ŠIREM ZAHVATU KANLI KULE, HERCEG NOVI**

NIKŠIĆ,
jul 2021. godine

INVESTITOR:	UPRAVA JAVNIH RADOVA CRNE GORE
OBJEKAT	SANACIJA KLIZIŠTA
LOKACIJA:	ŠIRI ZAHVAT KANLI KULE, HERCEG NOVI
VRSTA TEHNIČKE DOKUMENTACIJE:	GLAVNI PROJEKAT SANACIJE KLIZIŠTA
DIO TEHNIČKE DOKUMENTACIJE:	GEOTEHNIČKI ELABORAT
PROJEKTNNA ORGANIZACIJA:	"GEOTEHNIKA Montenegro" d.o.o., Nikšić Ulica Marka Miljanova broj 5, 81 400 Nikšić
ODGOVORNO LICE:	Vukašin Gredić, dipl.inž. geol.
ODGOVORNI PROJEKTANT:	<u>Dragomir Vukašinović, dipl.inž. geol.</u> Licenca broj: 01-462/3 od 22.04.2015. godine

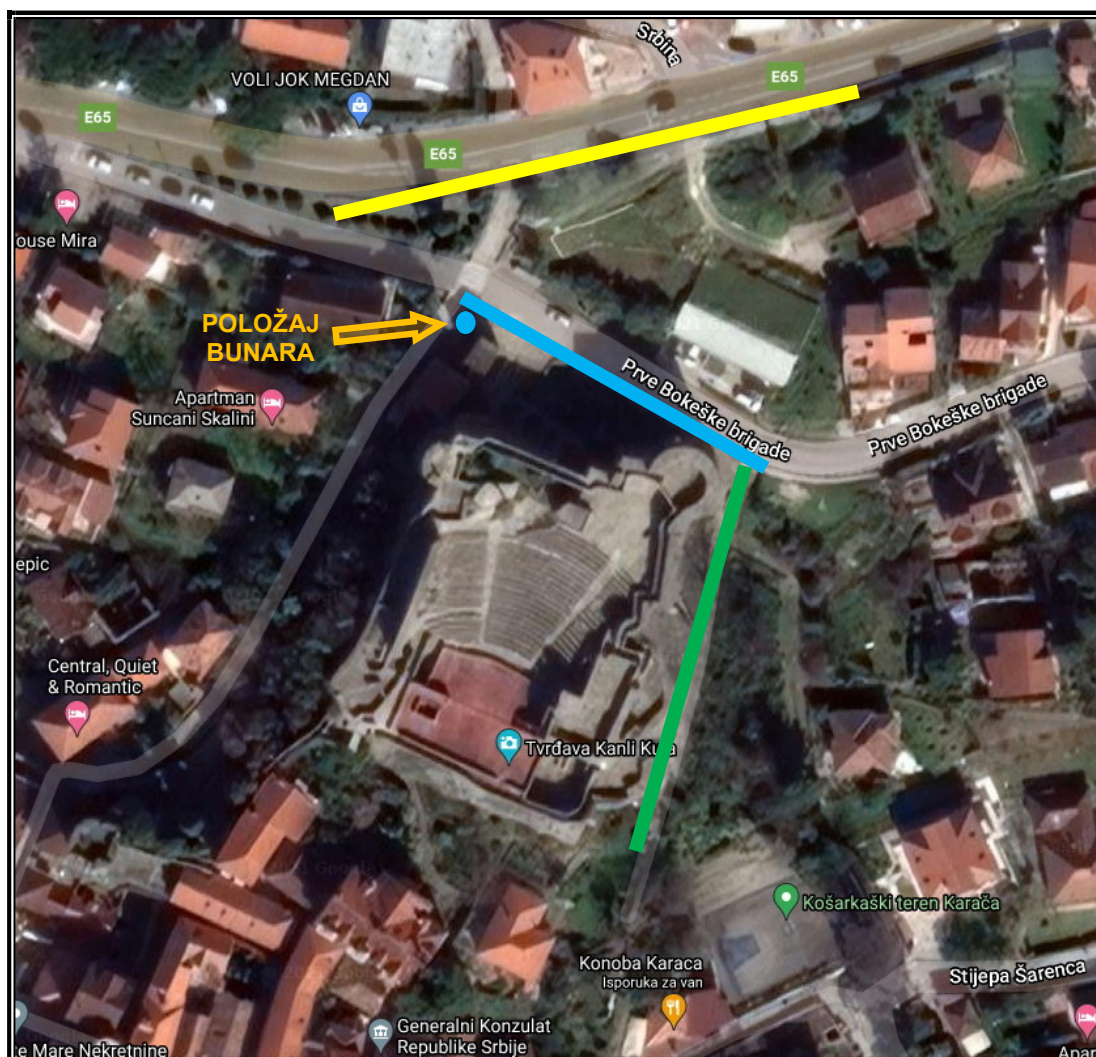
Slika broj 1: Položaj predloženih sanacionih mjera u odnosu na objekat "Kanli kule"

Premještanje zemljanih masa ka nižim djelovima padine, ima karakter plastičnog deformisanja i tečenja, što se manifestovalo pojavom oštećenja na "Kanli kuli" u vidu pukotina i prslina.

U dugom prethodnom vremenskom periodu teren u zoni oko "Kanli kule" karakteriše aktivnost koluvijalnog procesa, što se manifestuje oštećenjima na samom objektu. U skladu sa naprijed iznijetim, pristupilo se rešavanju nastalog problema, prije svega u pogledu smanjenja dejstva negativnog uticaja faktora koji su doveli do razvoja procesa nestabilnosti.

Na slici broj 1 priloženoj u daljem tekstu, dat je položaj predloženih sanacionih mjera u odnosu na objekat "Kanli kule".

Položaj predloženih sanacionih mjera koje treba izvesti uslovljen je mogućnošću pristupa oko samog objekta. Konkretno, u slučaju "Kanli kule", pristup za izvođenje sanacionih mjera moguć je duž sjeveroistočne strane - ulice Bokeške brigade, kao i jugozapadne strane gdje postoji lokalna saobraćajnica širine od 2.7 do maksimum 3.5 m. Sa sjeverozapadne strane gdje je stepenište, kao i jugozapadne strane, pristup za primjenu mjera sanacije realno nije moguć.
