Crna Gora  
Uprava za vode

## **INFORMACIJA**

**o realizovanim radovima na desnom rukavcu rijeke Bojane u cilju održavanja protočnosti  
i obezbjeđenja uslova za izvođenje radova u 2019. godini**

Podgorica, mart 2019. godine

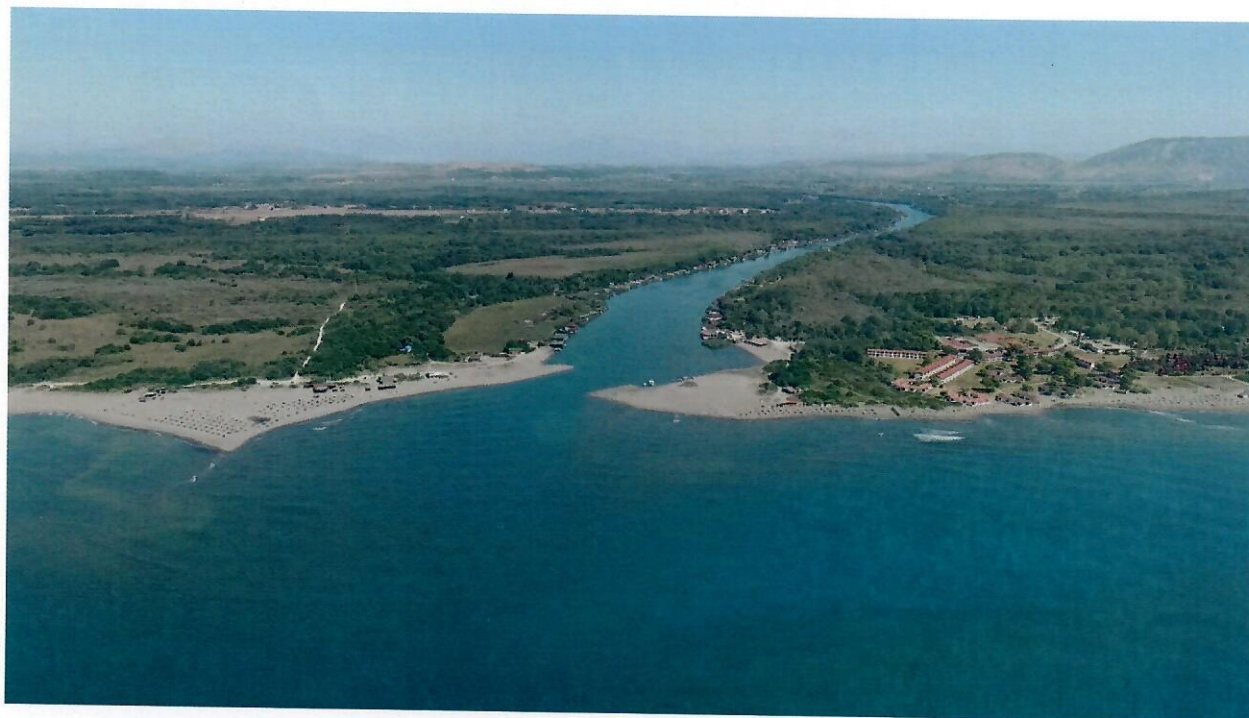
Na rijeci Bojani i njenom desnom rukavcu konstantno djeluju nepovoljni procesi, koji su kombinacija prirodnih uticaja (interakcija more-rijeka) i antropogenih uticaja (izmijenjen režim vode i nanosa Bojane zbog izgradnje sistema brana na Drimu), kao i dalje prisutno vrlo intenzivno zasipanje rukavca i pogoršanje ekoloških parametara riječne vode (loš kvalitet vode, nestanak autohtonih ribljih vrsta i pojava novih vrsta). Kako se tokom godine mogu javljati dominantni talasi sa različitim karakteristikama, veoma često se formira po nekoliko podvodnih pragova na različitim dubinama. Podvodni pragovi predstavljaju prepreku za plovidbu, ali i prepreku za oticanje vode i transport nanosa duž desnog rukavca Bojane. Istalozavanje nanosa na ušću Bojane bilo bi značajno i sa aspekta mogućnosti plovidbe.

*Slika 1. Podvodni pragovi na moru ispred ušća i proces zatvaranja ušća*

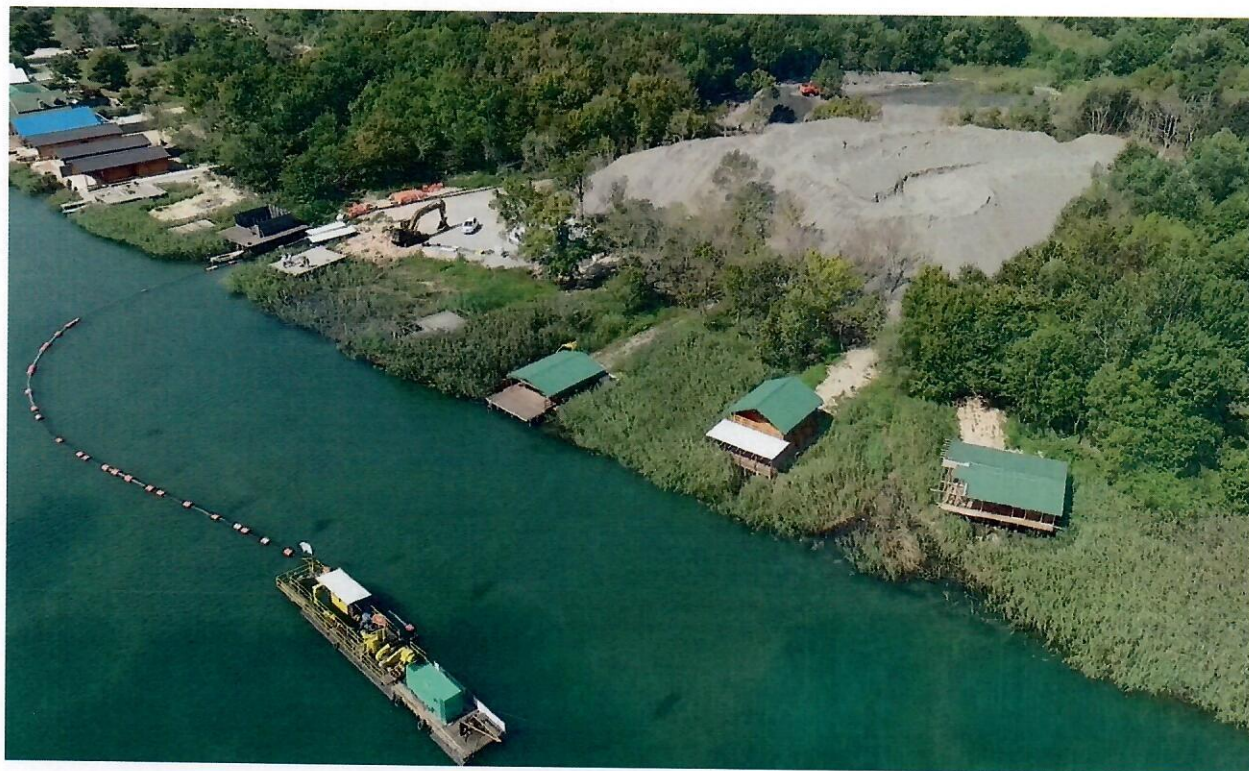
*Slika 2. Prva deponija materijala, cjevovod i mašina za vađenje materijala sa račve*

Dana 17.06.2018. godine otpočeli su radovi na uklanjanju materijala iz desnog rukavca rijeke Bojane, otvaranjem građevinskog dnevnika uz odobrenje nadzornog organa za praćenje predmetnih radova. Radovi su se izvodili planiranom dinamikom i bez nepredviđenih zastoja uz stalnu kontrolu nadzornog organa. Radovi su započeti oko 500 metara uzvodno od račve, vađen je materijal sa desne strane toka tako da je uklonjen nanos koji je usmjeravao vodu u glavni tok.

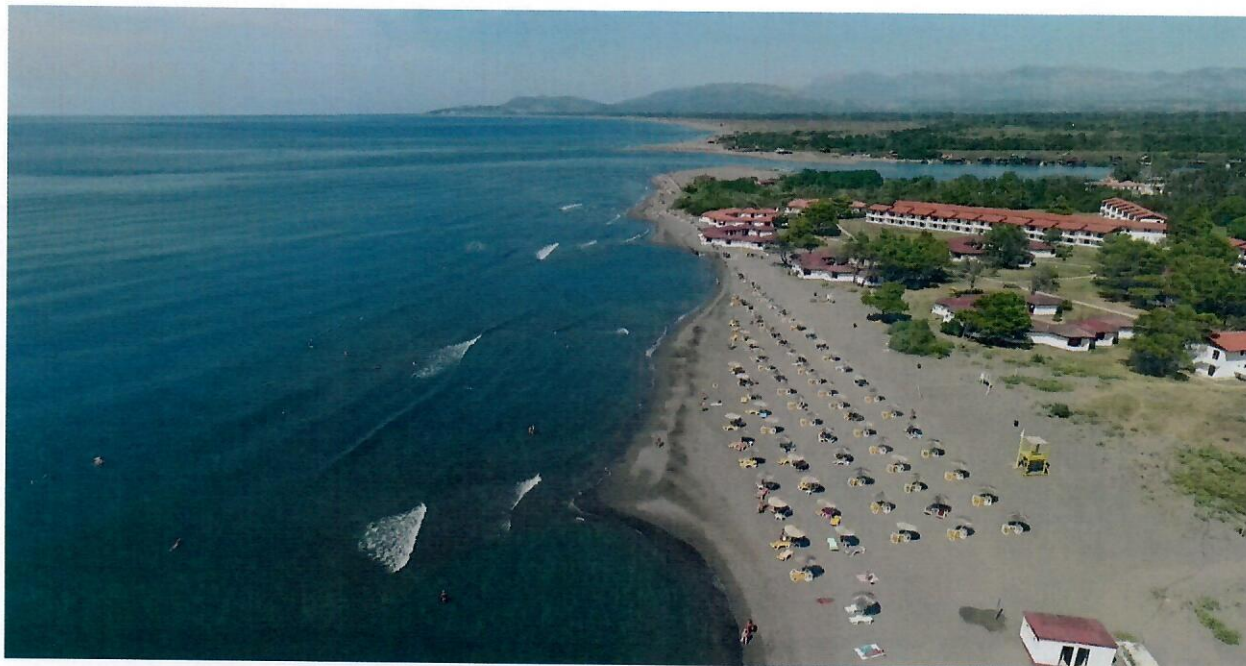
*Slika 3. Erozija plaže na Adi Bojani*

1. Preporučujemo da se dio materijala iskoristi za revitalizaciju onih plaža koje trpe eroziju usljed prirodnih procesa. Materijal koji se izvlači **sa ušća** desnog rukavca a koji je zaslanjen idealan je za povećavanje plaža na Adi Bojani kao i svim onim plažama gdje za to postoji potreba.
2. Izvađeni materijal **sa račve** može se valorizovati dijelom kao građevinski materijal. Izvršeno je ispitivanje materijala i pokazalo se da je salinitet ispod 3% što znači da je materijal građevinski upotrebljiv. Uprava za vode može dati na prodaju deponovane količine materijala **sa račve**.

Trenutno se sprovode određena istraživanja na koji način treba osvježiti plažu na Adi, ali da nakon „prihranjivanja“, tj. razastiranja pijeska po njoj, isti ne bude odnesen sa nje jer bi to značilo uzaludan posao. Plan treba biti brzo napravljen i materijal iskorišćen kako ne bi bio prepušten uticaju vremena. Ukoliko se materijal iskoristi na način da se dobiju nove plažne površine a njihov vijek trajanja bude 20 ili više godina efekat radova bio bi više nego uspješan. Jasno je da konačnih rješenja nema i da će se ovi procesi morat periodično ponavljati.
