## **Završni izvještaj o sprovođenju Monitoringa uređaja za upotrebu pesticida za 2024. godinu**

**Period: 07.06.2024. – 20.12.2024.**

*Nikšić, decembar 2024. godine*

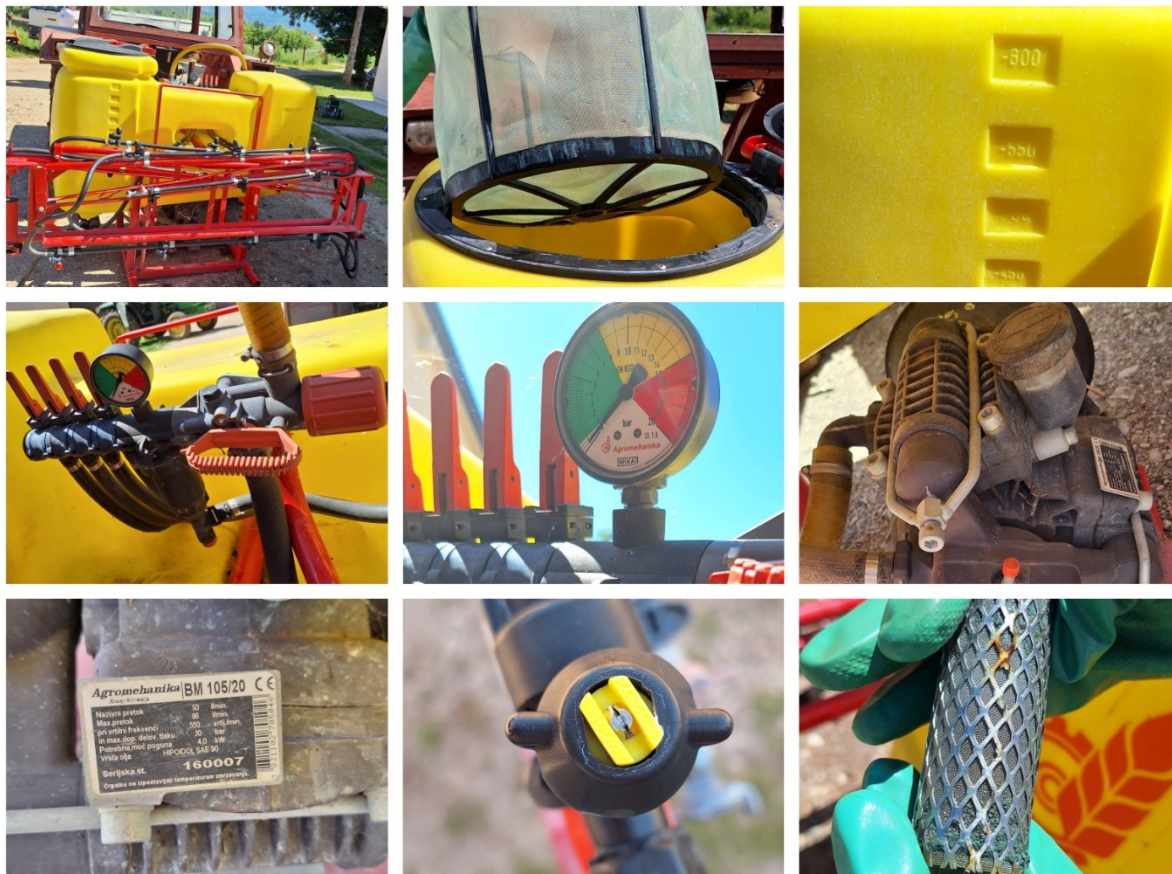
Na osnovu vizuelnog pregleda uređaj je u zadovoljavajućem stanju.

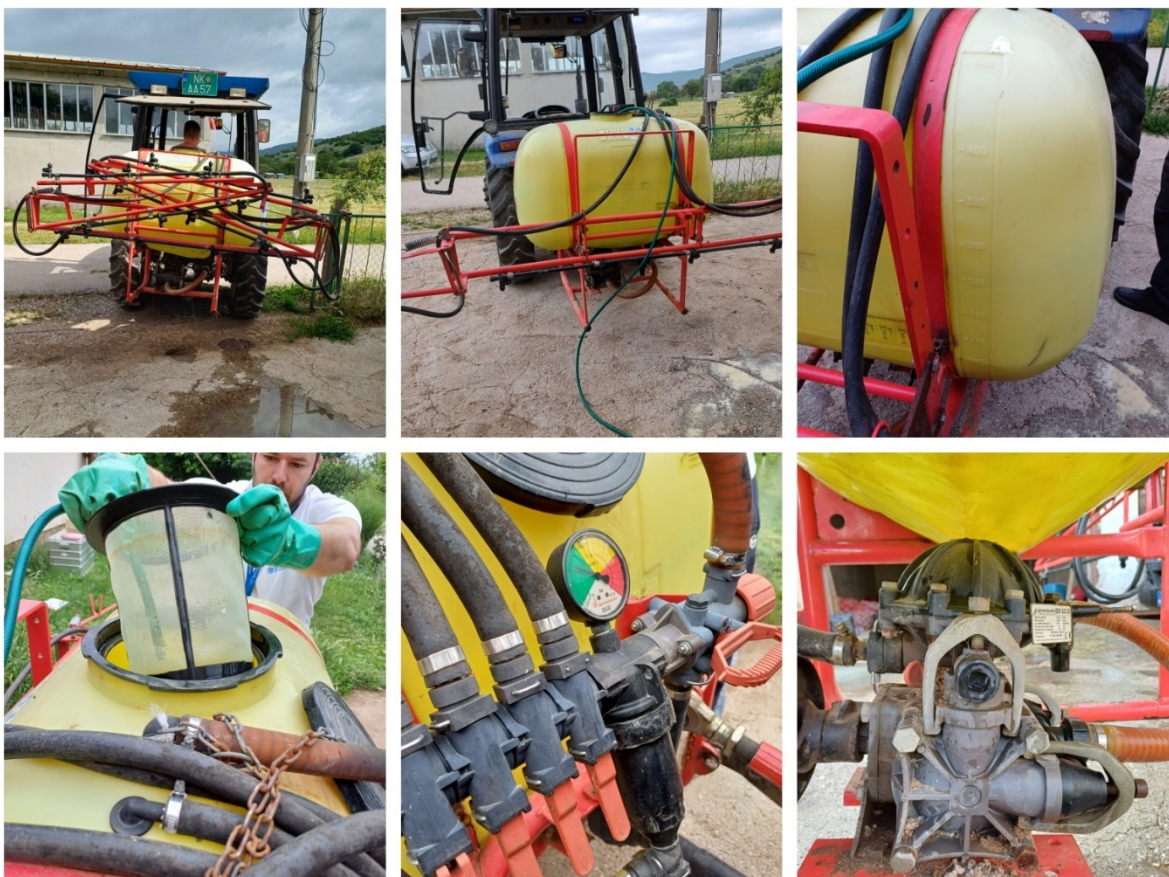
Na osnovu vizuelnog pregleda uređaj je u zadovoljavajućem stanju. Filteri su skinuti i očišćeni, kao i svaka dizna pojedinačno.

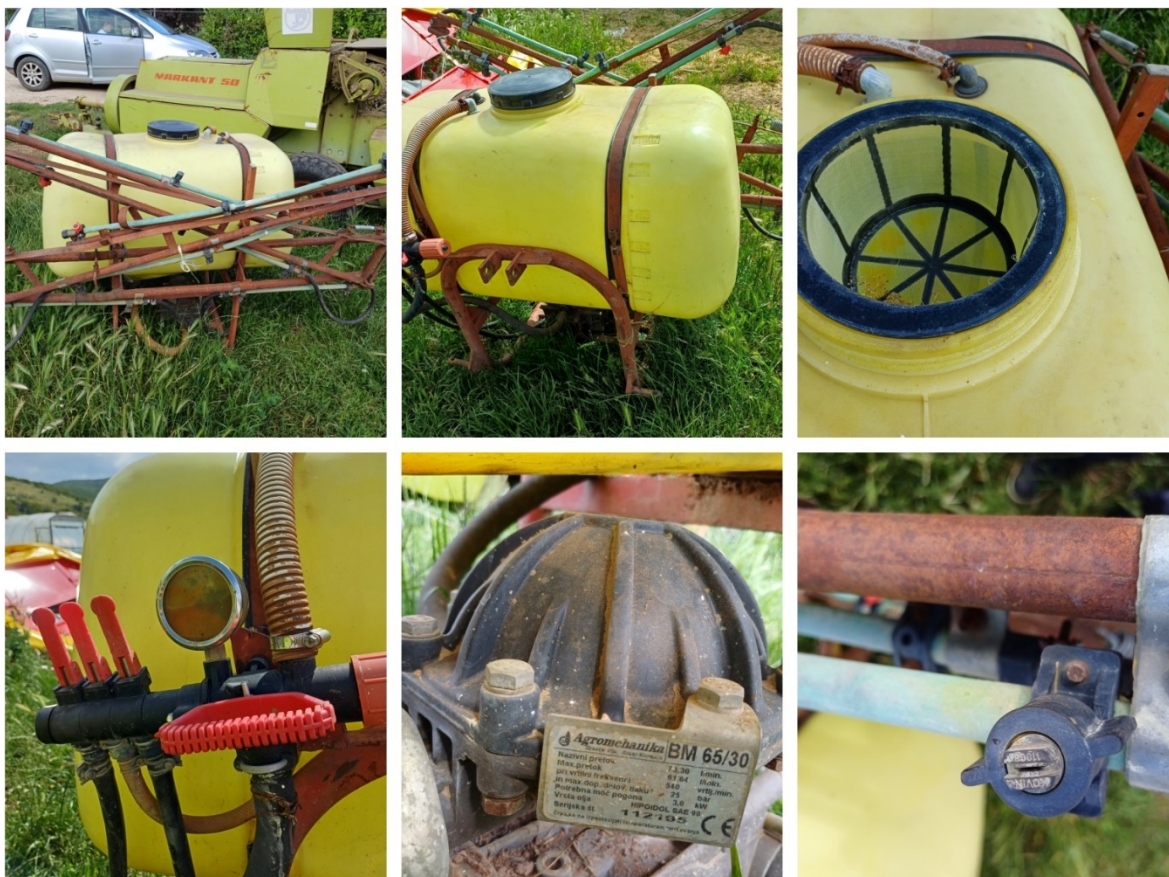
Izvršen je vizuelni pregled uređaja, jer se testiranju ispravnosti nije moglo pristupiti. Uređaj je u jako lošem stanju, svi radni dijelovi uređaja se mogu okarakterisati sa kritičnim defektom (manometar nije u funkciji, nestandardizovane mesingane KOVIN dizne).

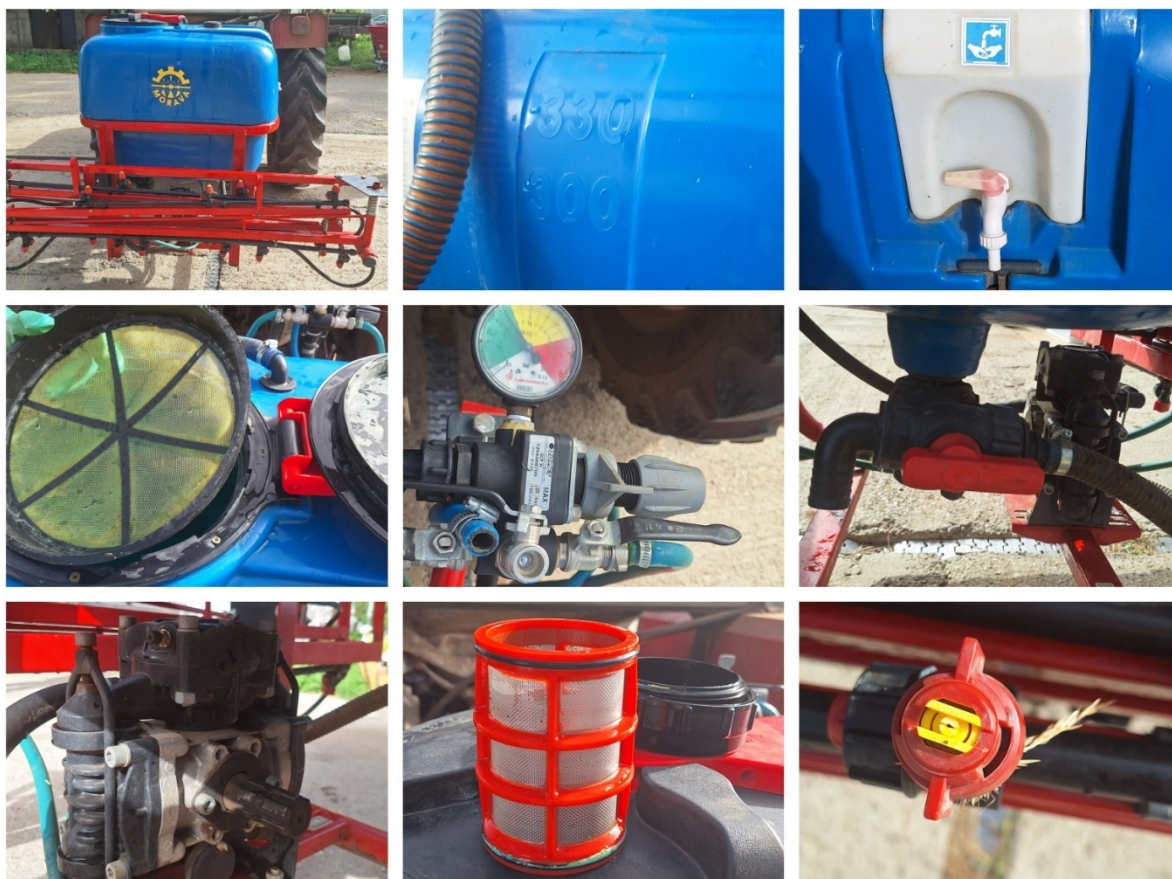
Na osnovu vizuelnog pregleda uređaja, ustanovljeno je dobro stanje, osim kod manometra koji je neispravan.

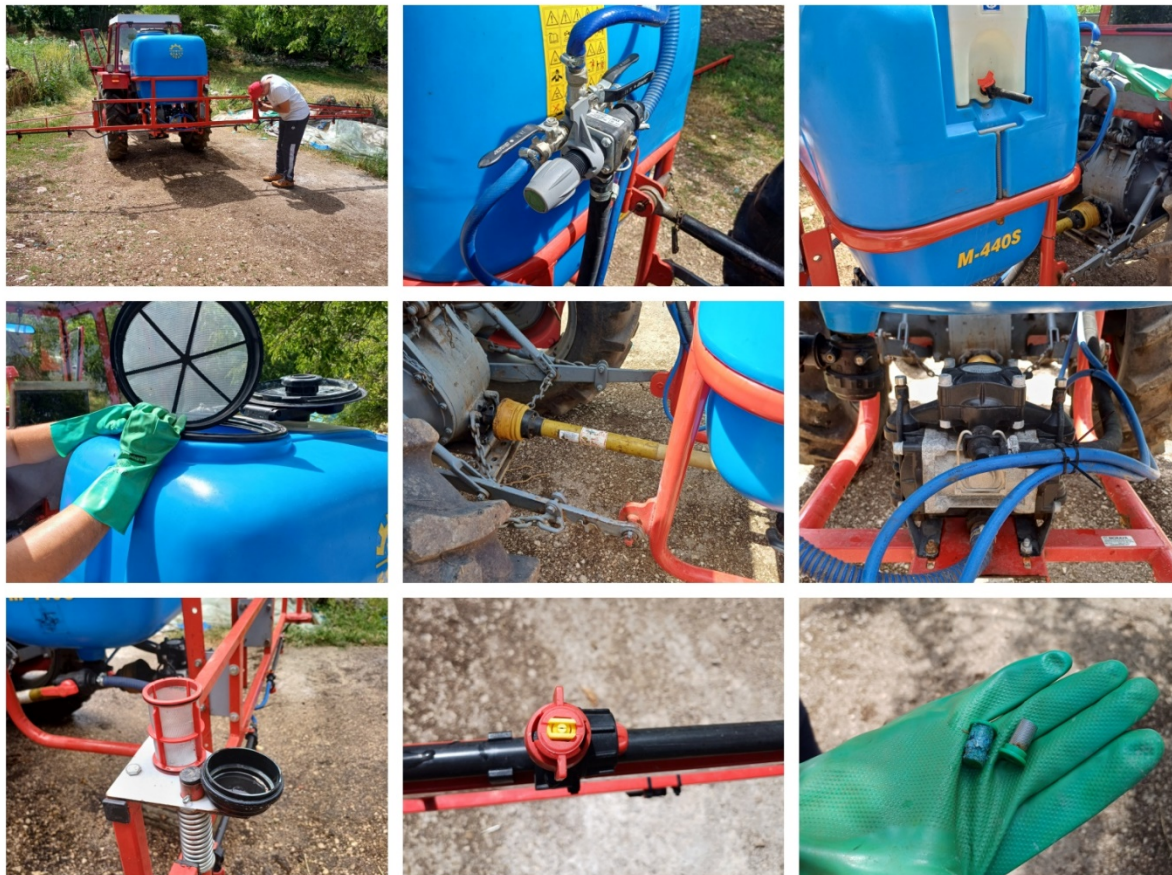
Na osnovu vizuelnog pregleda ispitivanog uređaja, može se zaključiti da je uređaj u jako dobrom stanju sa viskim stepenom održavanja i higijene.

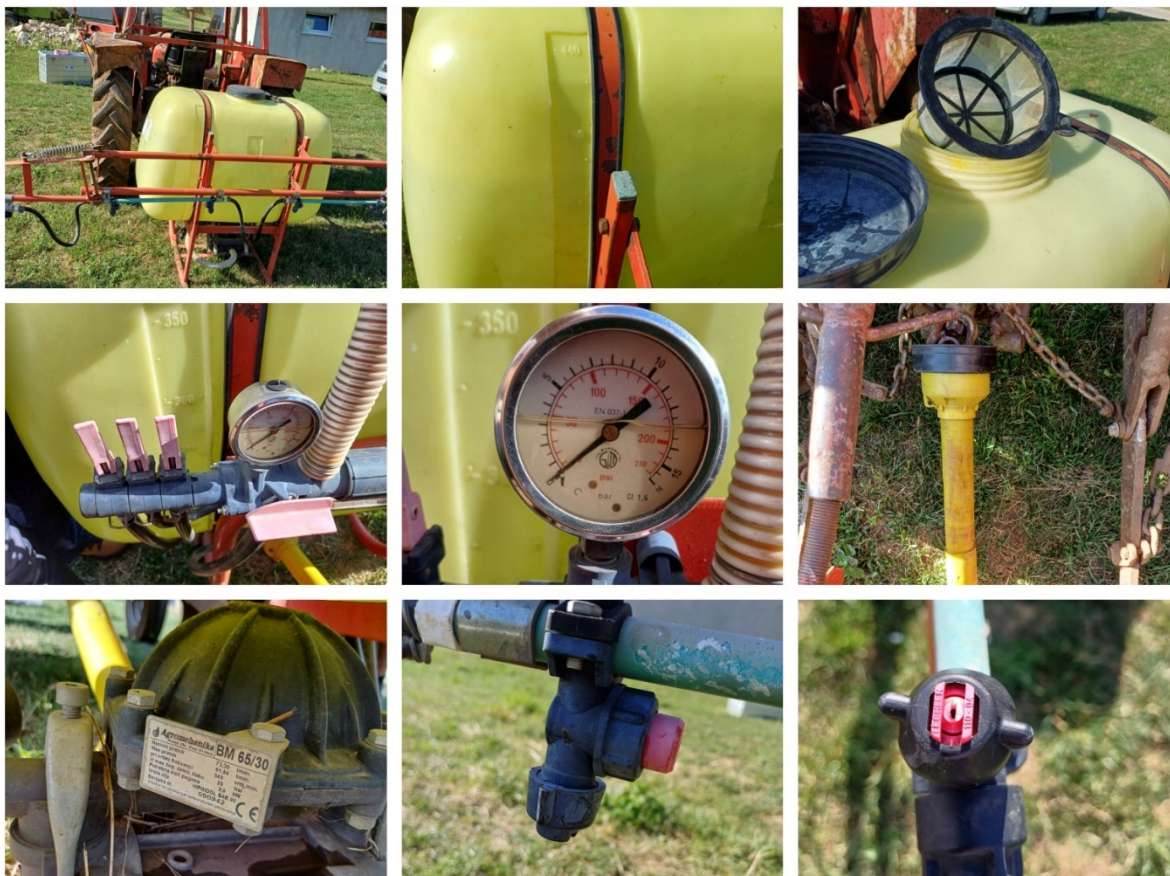
Izvršen je vizuelni pregled uređaja, jer se testiranju ispravnosti nije moglo pristupiti. Uređaj je u lošem stanju, svi radni dijelovi uređaja se mogu okarakterisati sa kritičnim defektom (manometar nije u funkciji, oštećenje dizni, nepostojanje filtera).

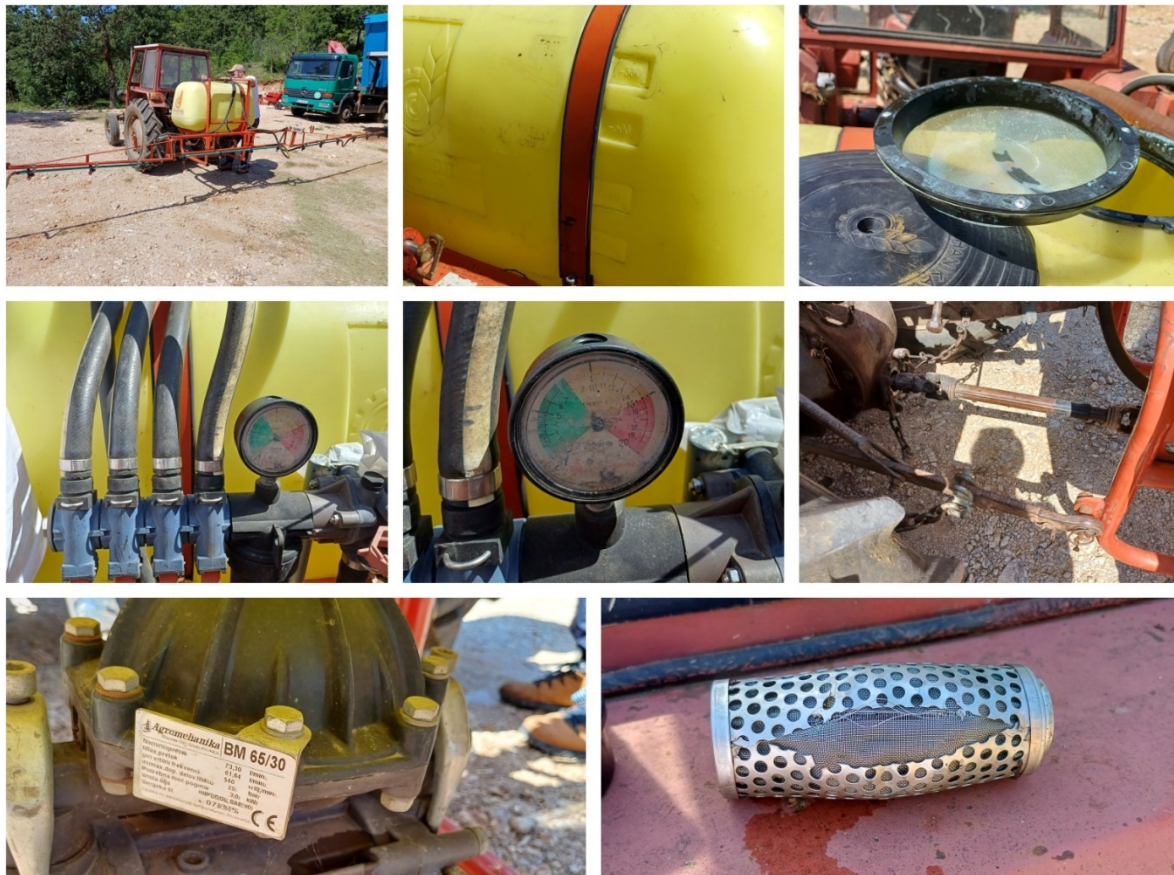
Izvršen je vizuelni pregled uređaja, jer se testiranju ispravnosti nije moglo pristupiti. Uređaj je u jako lošem stanju, svi radni dijelovi uređaja se mogu okarakterisati sa kritičnim defektom (manometar nije u funkciji, oštećenje dizni, oštećenje filtera, pumpa ne radi uslijed pucanja membrane).

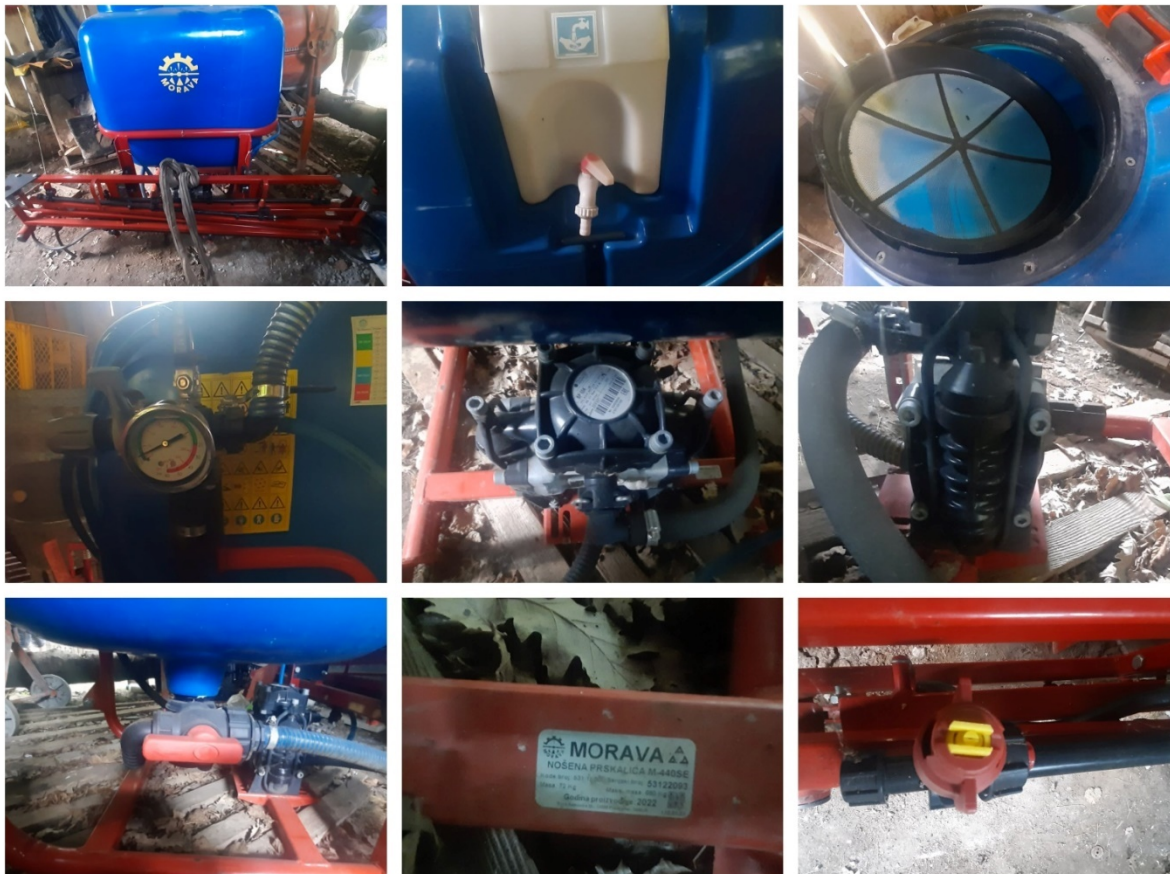
Izvršen je vizuelni pregled uređaja, jer se testiranju ispravnosti nije moglo pristupiti zbog neposjedovanja traktora. Uređaj je nov i na osnovu vizuelnog pregleda može se reći da je u dobrom stanju, jedino manometar nema ispravnu graduaciju.

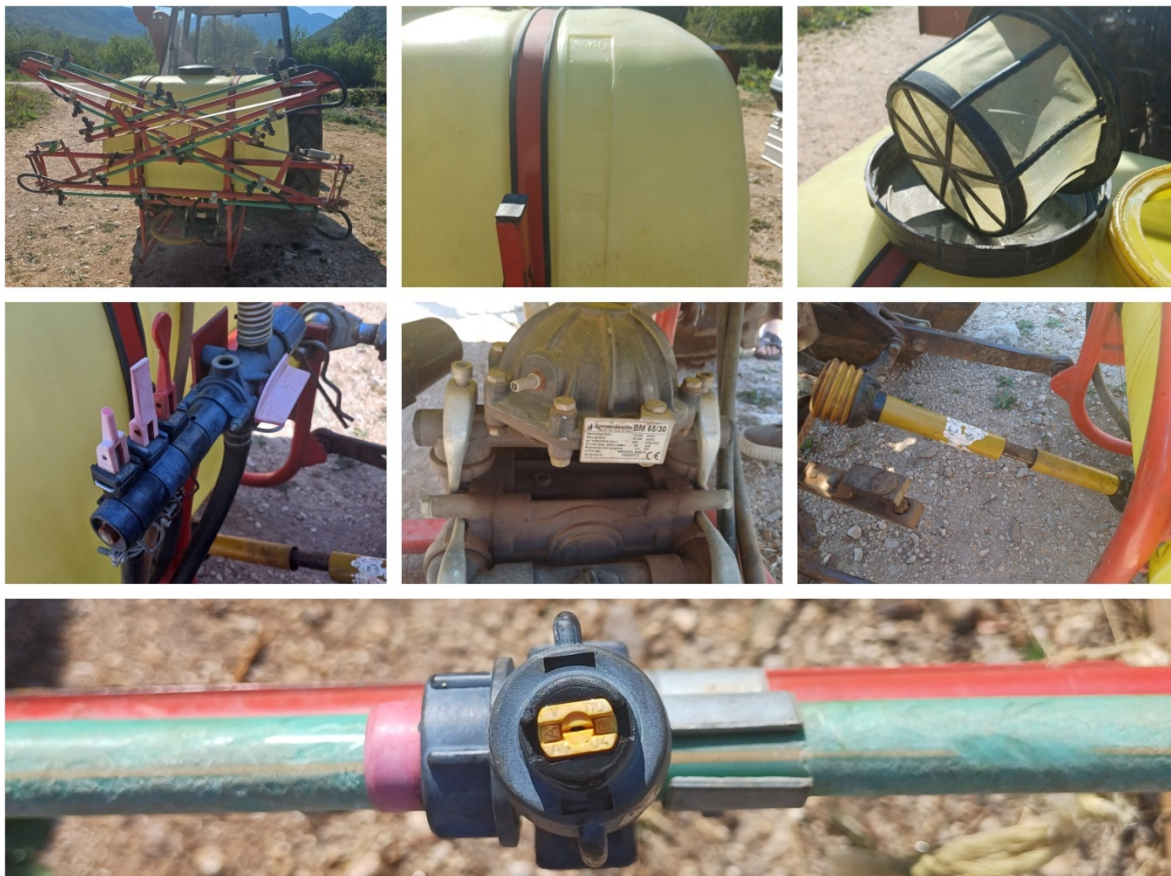
Izvršen je vizuelni pregled uređaja, jer se testiranju ispravnosti nije moglo pristupiti jer se na manometru ne očitava vrijednost pritiska iako je manometar ispravan.

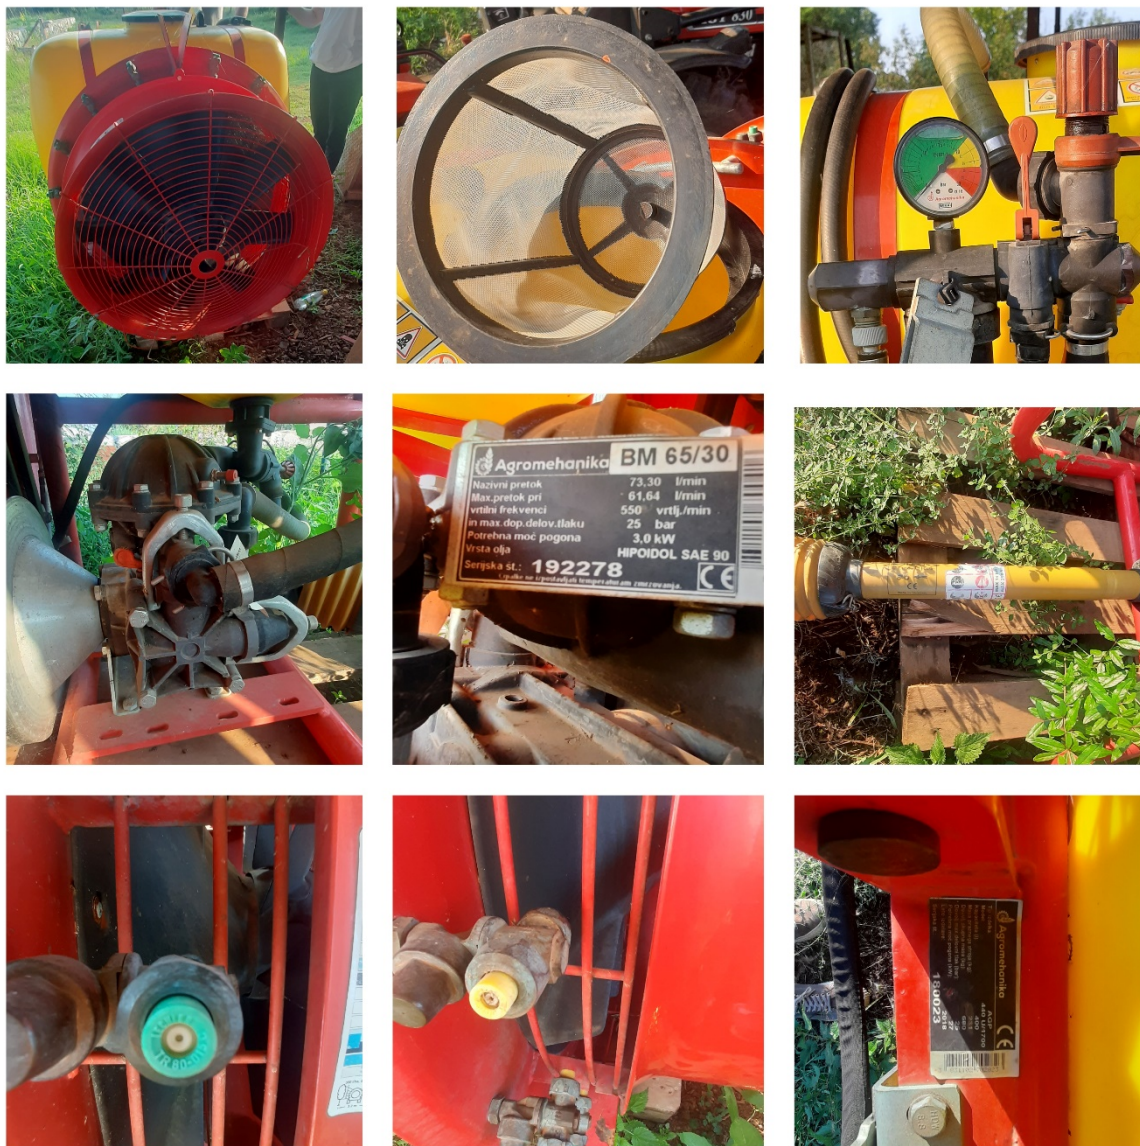
Na osnovu vizuelnog pregleda ispitivanog uređaja, može se zaključiti da je uređaj u jako dobrom stanju sa viskim stepenom održavanja i higijene. Ispitivanje tehničke ispravnosti nije bilo moguće realizovati zbog nepostojanja traktora na licu mjesta.

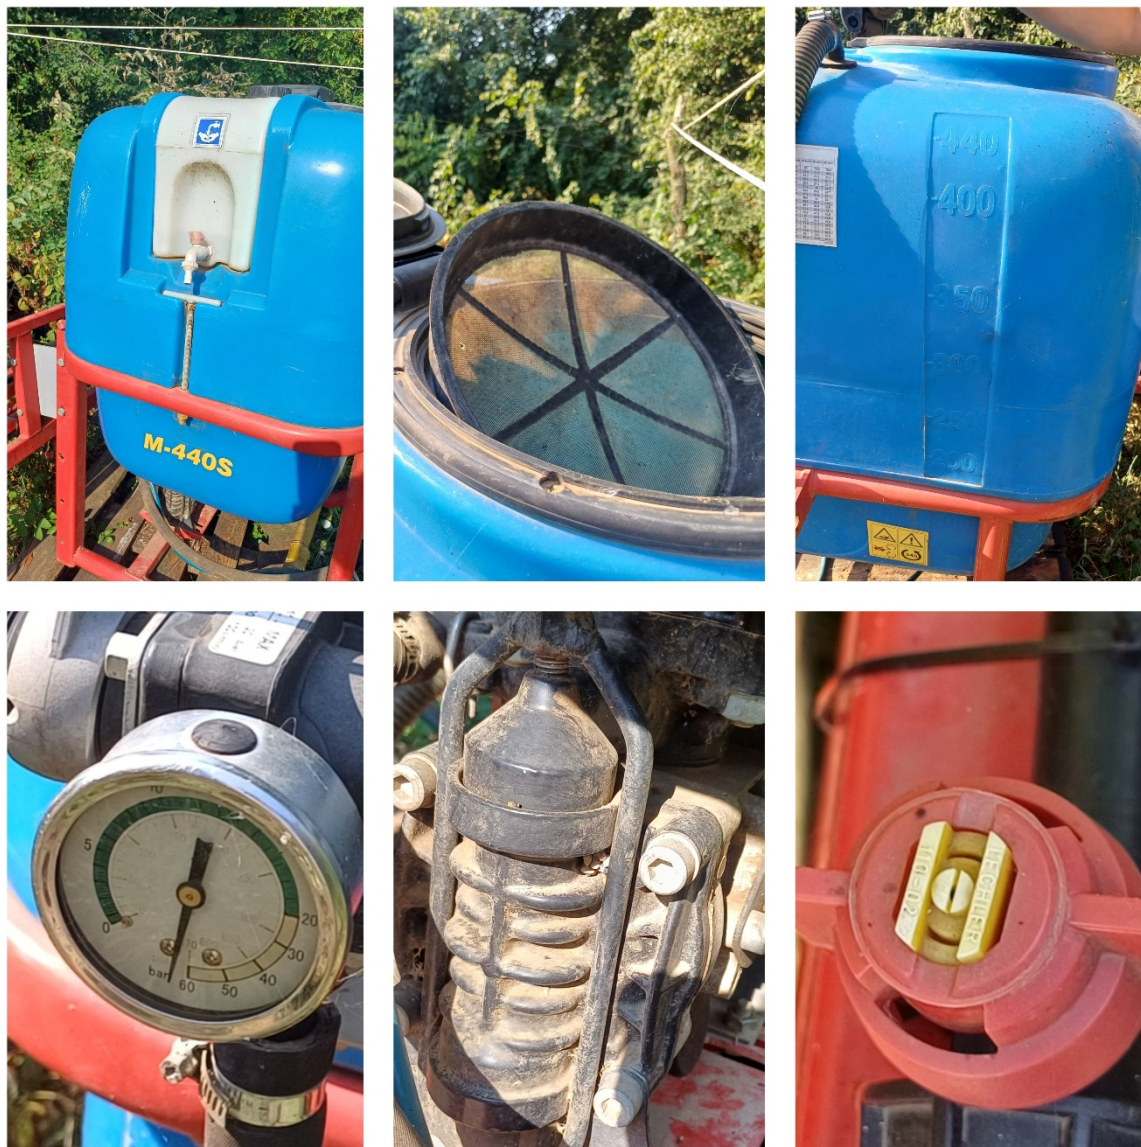
Izvršen je vizuelni pregled uređaja, jer se testiranju ispravnosti nije moglo pristupiti zbog neposjedovanja traktora. Uređaj je nov i na osnovu vizuelnog pregleda može se reći da je u dobrom stanju, jedino manometar nema ispravnu graduaciju.

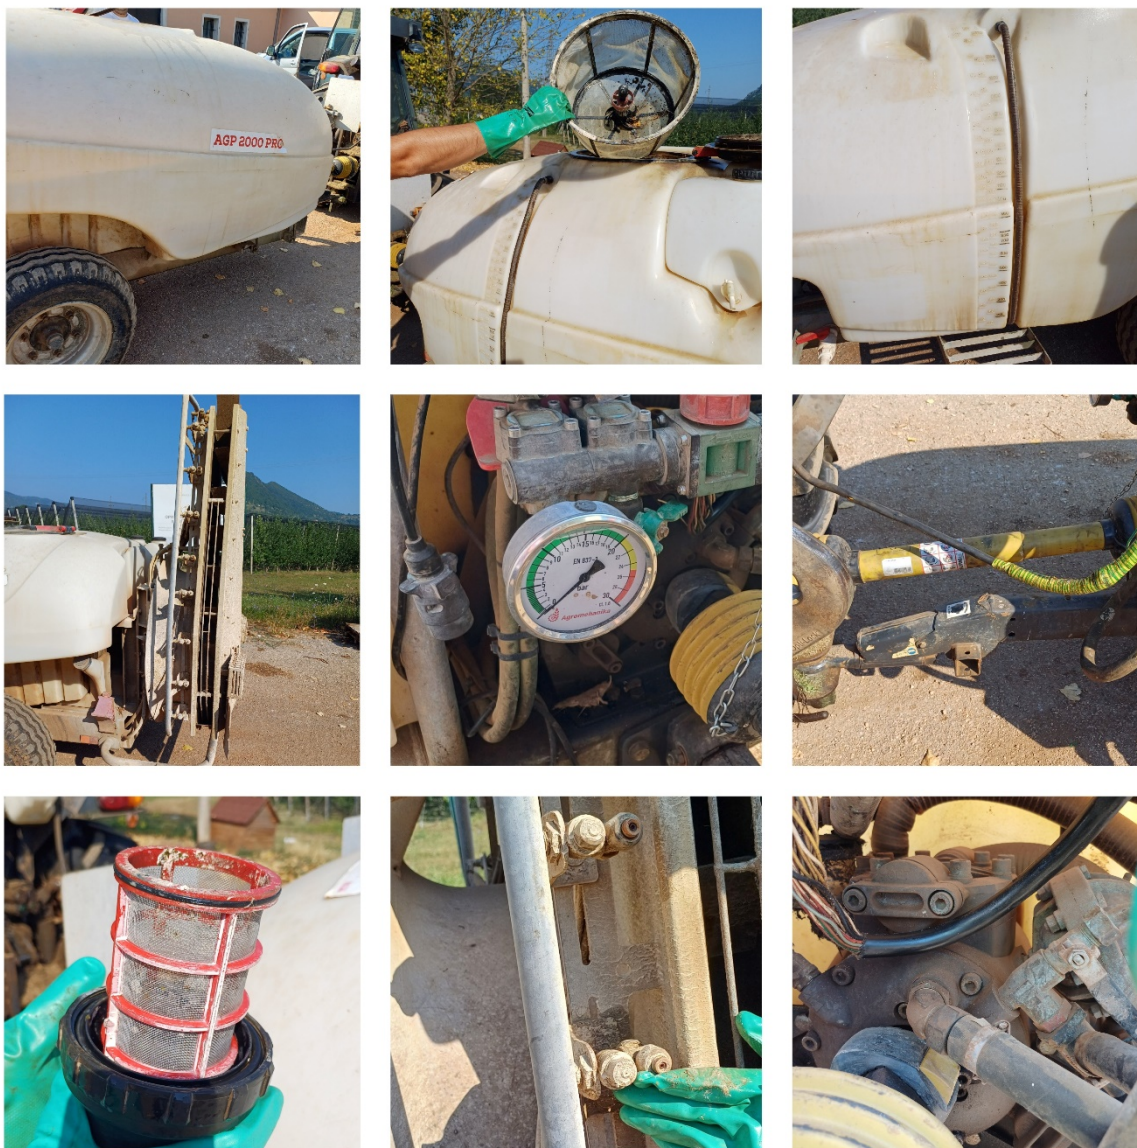
Na osnovu vizuelnog pregleda uređaja može se primijetiti da higijena uređaja nije na zadovoljavajućem nivou.

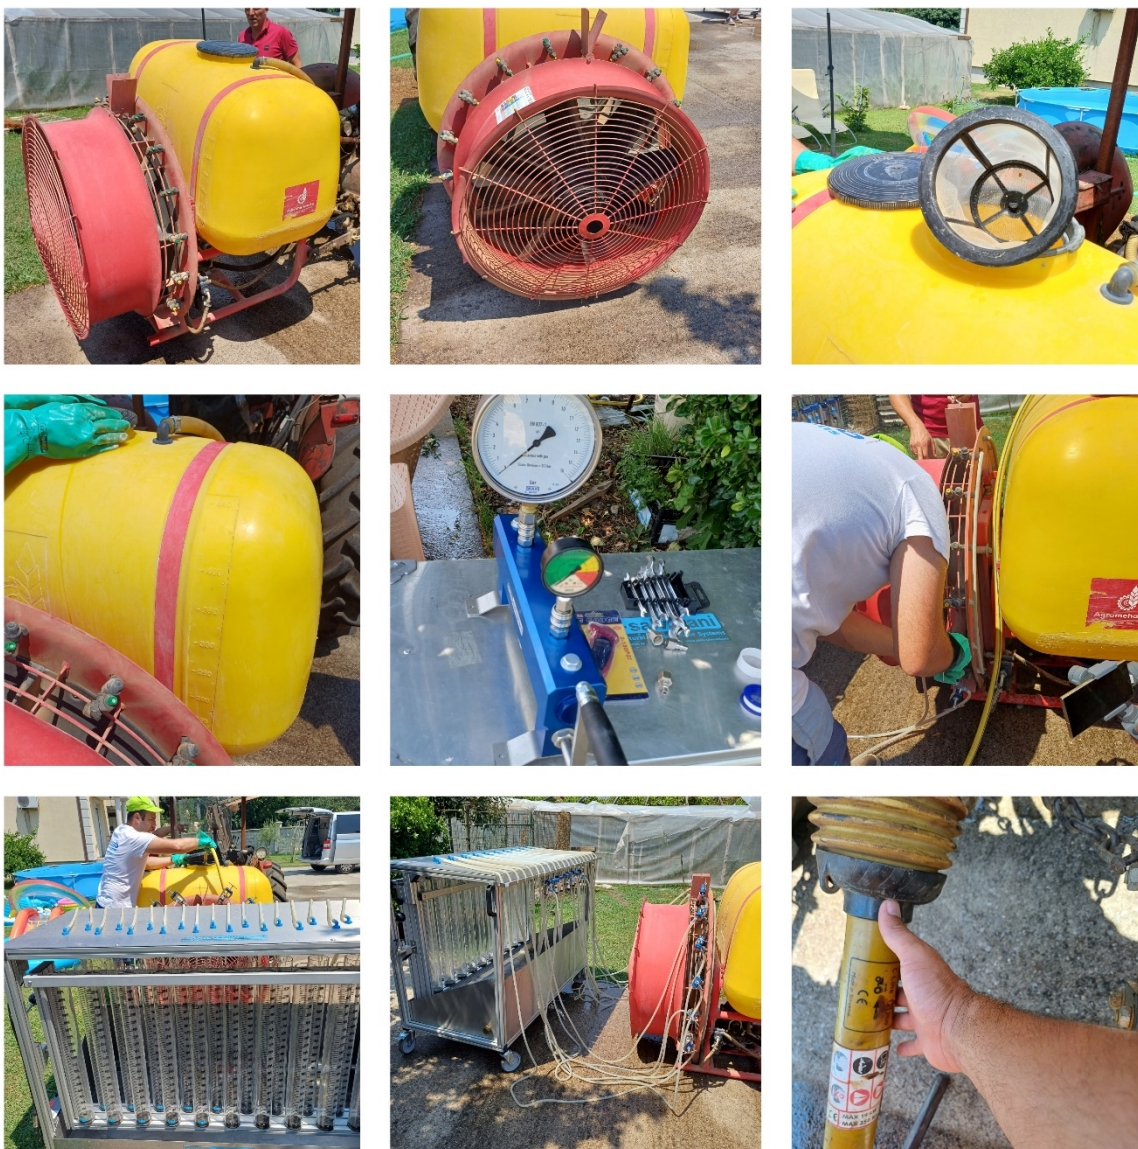
Na osnovu vizuelnog pregleda ispitivanog uređaja, može se zaključiti da je uređaj u jako dobrom stanju sa viskim stepenom održavanja i higijene.

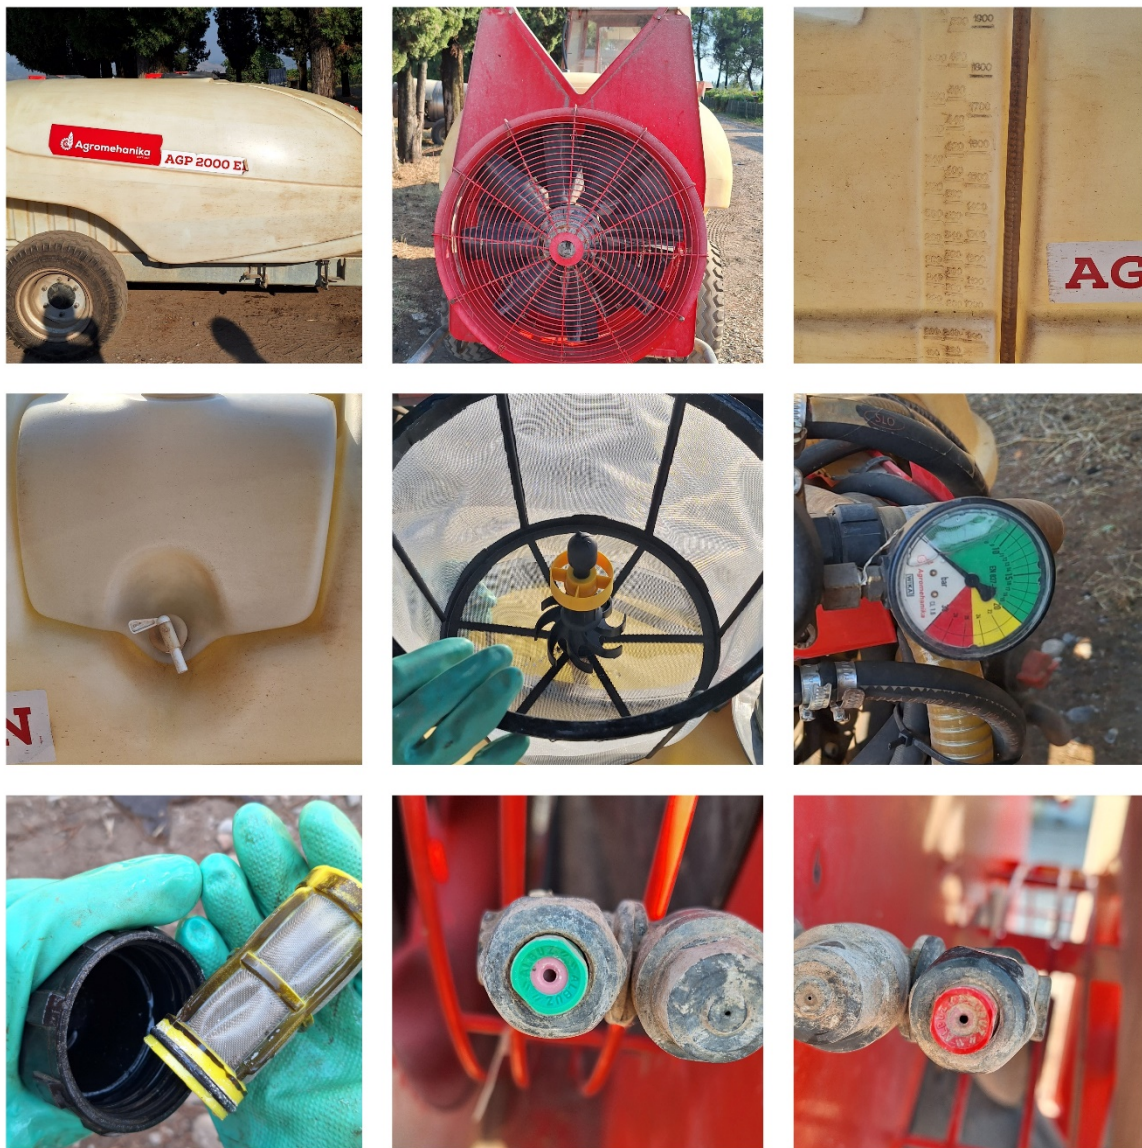
Uređaj je nov i vizuelnim pregledom nijesu ustanovljeni defekti radnih dijelova osim kod manometra koji ima ispravnu graduaciju, ali je kontrolom rada ustanovljeno da je odstupanje veće od dozvoljenog. Filteri čisti.

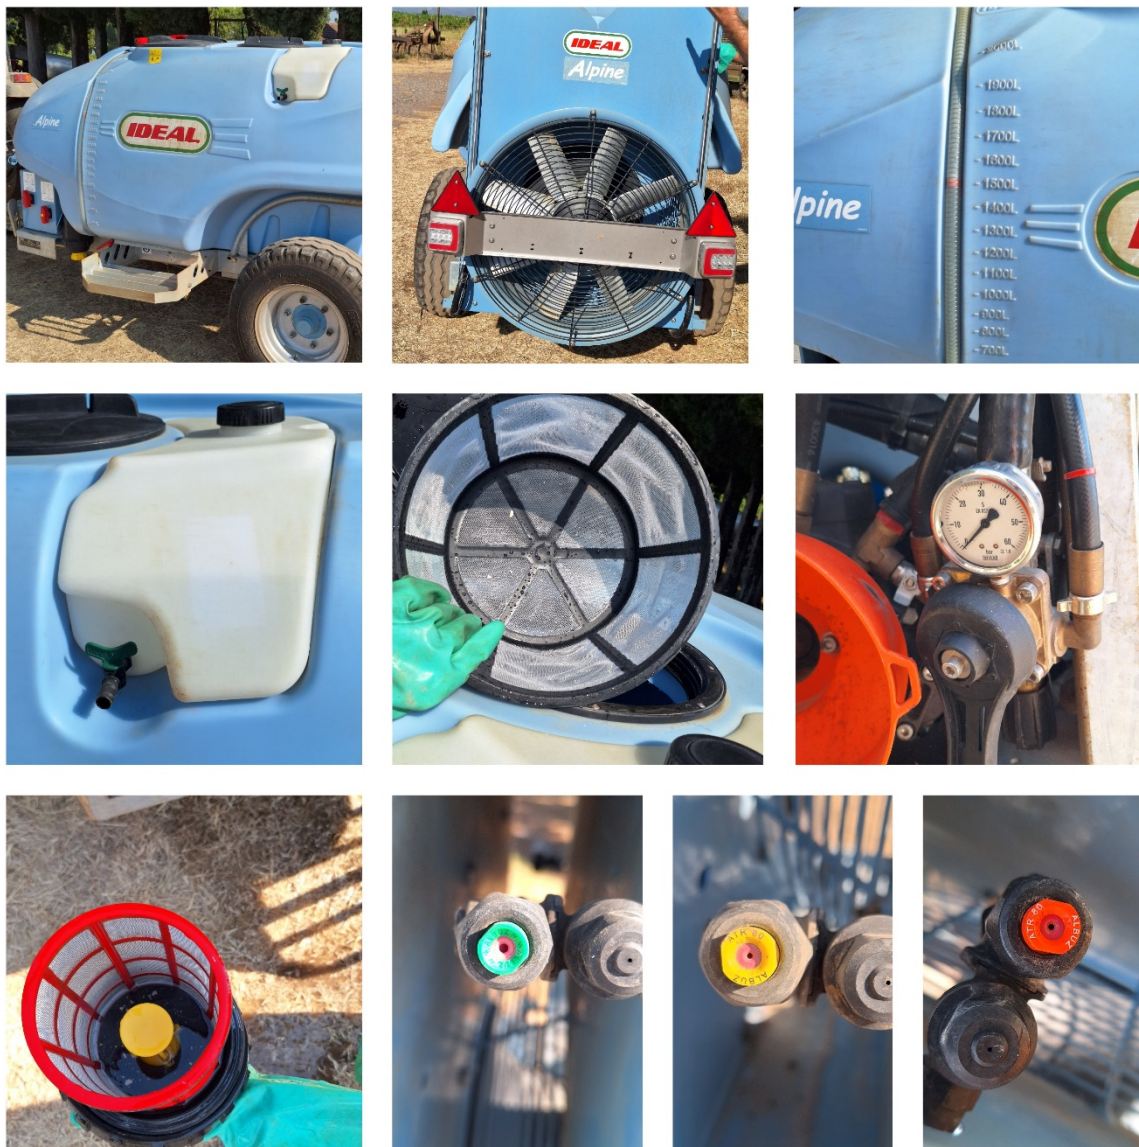
Uređaj je nov i vizuelnim pregledom nijesu ustanovljeni defekti radnih djelova osim kod manometra koji ima neispravnu graduaciju, koja nije u skladu sa standardima.

Manometar mora biti prečnika ne manjeg od 63 mm, sa graduacijom od 0,2 bara za dio skale do 5 bara, dok za skalu od 5 do 20 bara graduacija bi trebala biti 1 bar. Za manometre sa skalom preko 20 bara graduacija bi trebala biti 2 bara.

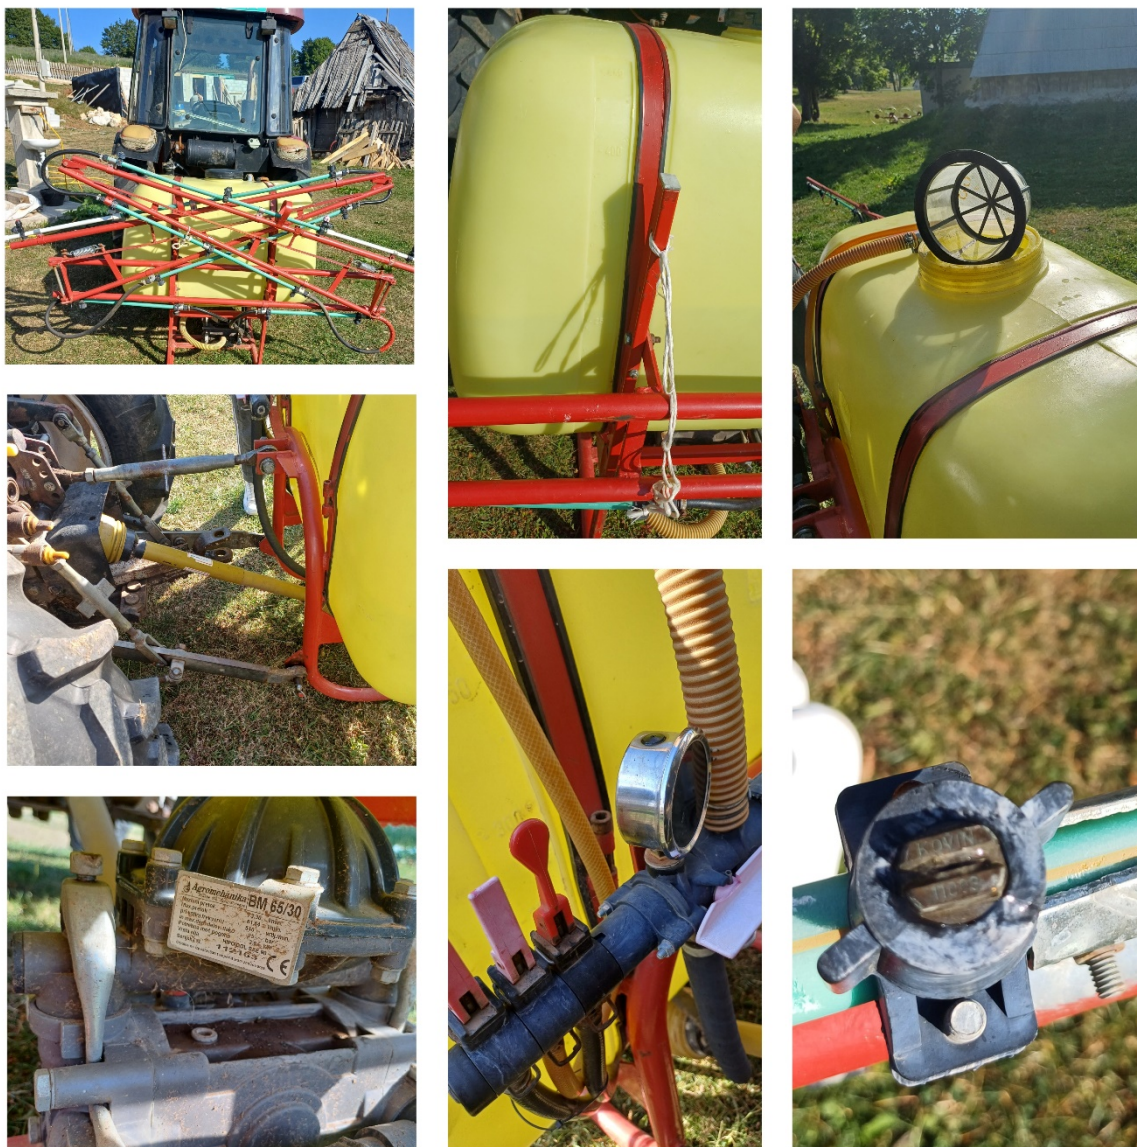
Izvršen je vizuelni pregled uređaja, jer se testiranju ispravnosti nije moglo pristupiti zbog neispravnosti manometra, takođe, većina dizni je bila nestandardizovana (mesingane). Uočeno je da su krila prskalice na određenim mjestima pričvršćena žicom, kao i nepostojanje zaštite za kardansko vratilo.

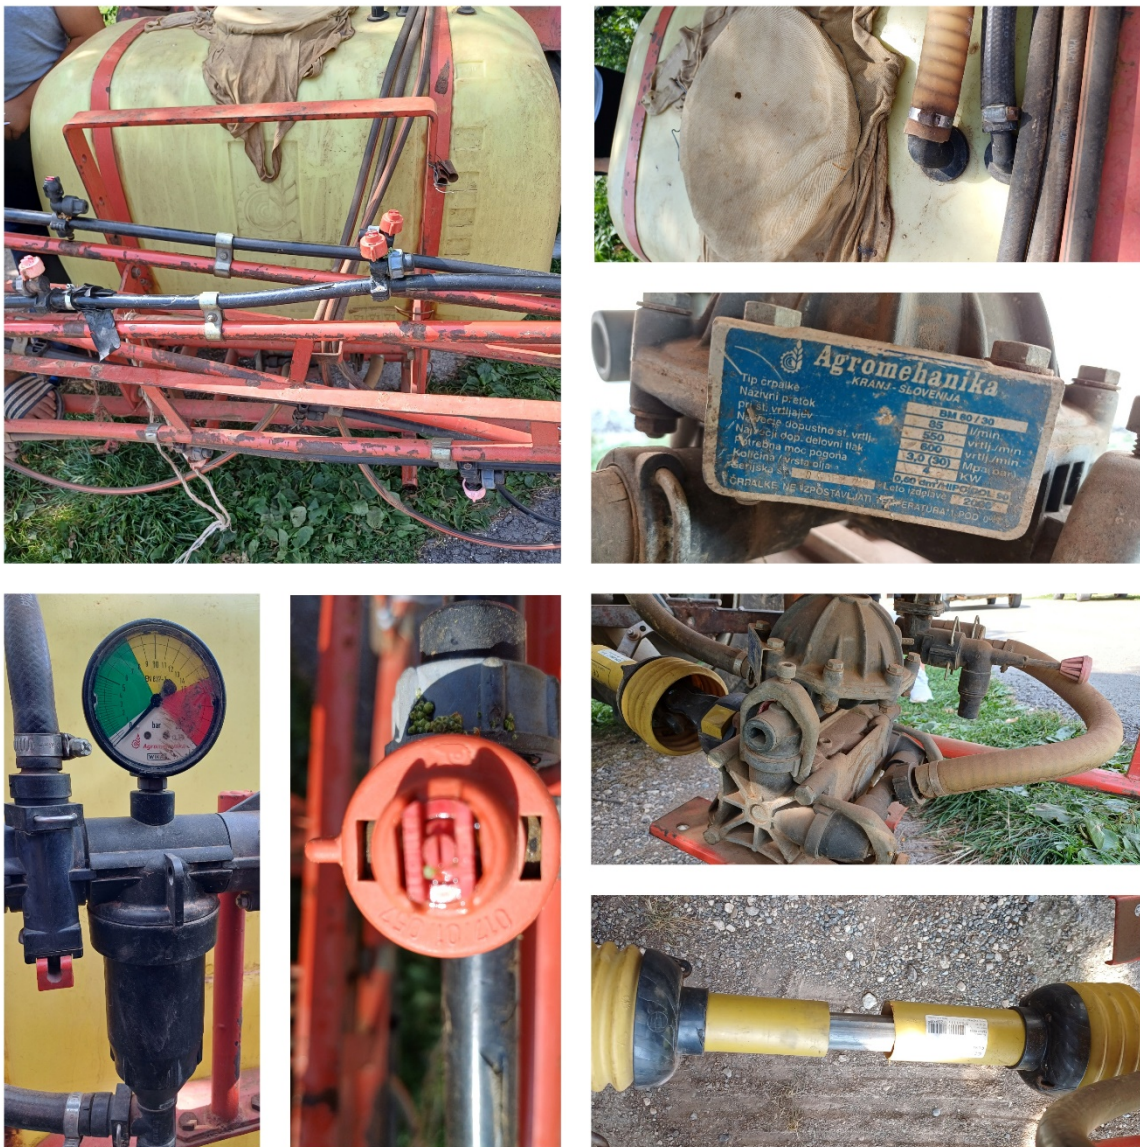
Izvršen je vizuelni pregled uređaja, na osnovu koga se može ustanoviti da je uređaj stariji i u lošem stanju. Može se primijetiti oštećenje dizni, crijeva i spojeva, zaštite kardanskog vratila, krila prskalice. Testiranju se nije pristupilo zbog opšteg lošeg stanja uređaja.

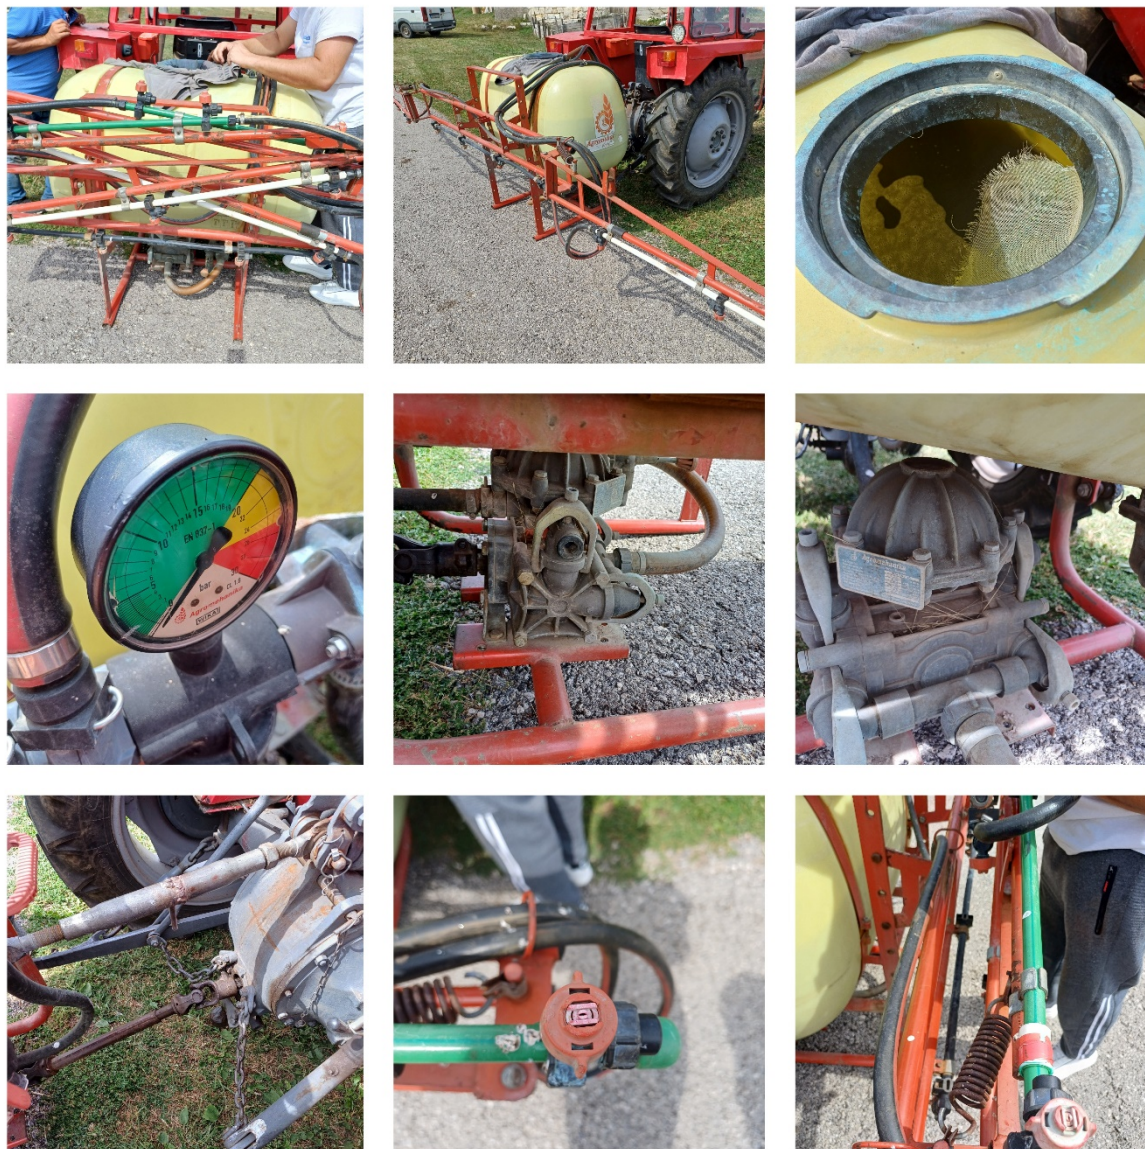
Izvršen je vizuelni pregled uređaja, na osnovu koga se može ustanoviti da je uređaj stariji i da su dizne oštećene. Na licu mjesta je očišćen filter i dosuto ulje u pumpu.
