## **Završni izvještaj o sprovođenju Monitoringa uređaja za upotrebu pesticida za 2024. godinu**

**Period: 07.06.2024. – 20.12.2024.**

*Nikšić, decembar 2024. godine*

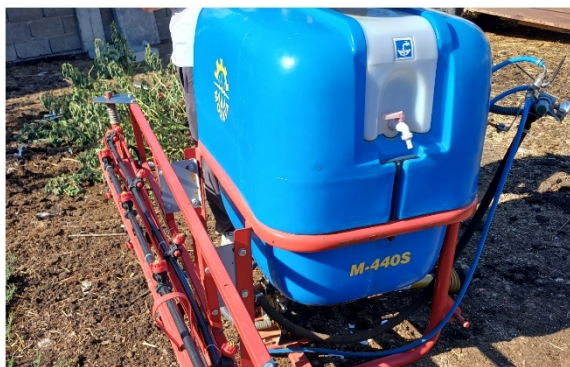
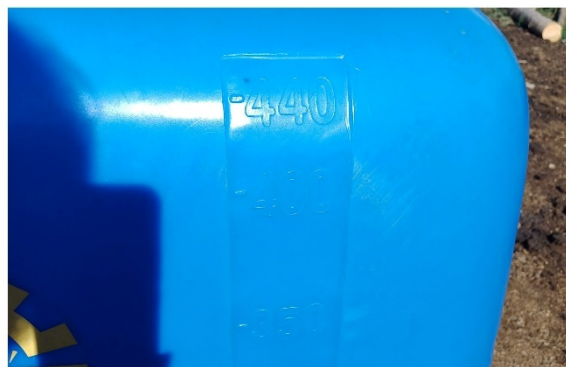
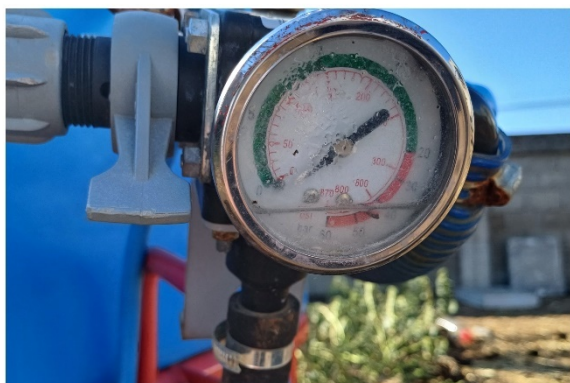
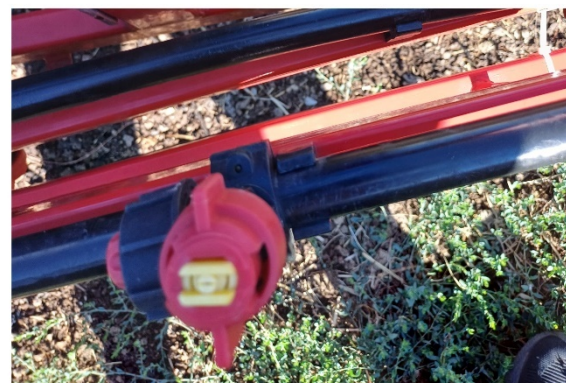
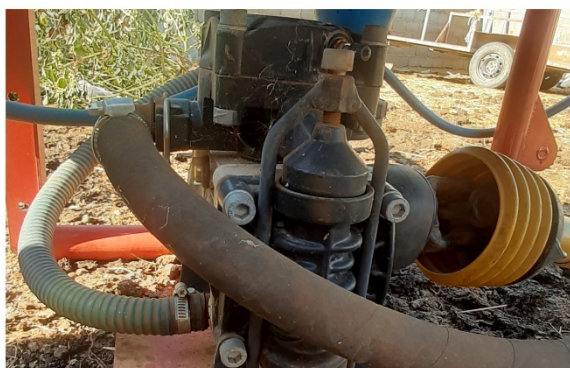
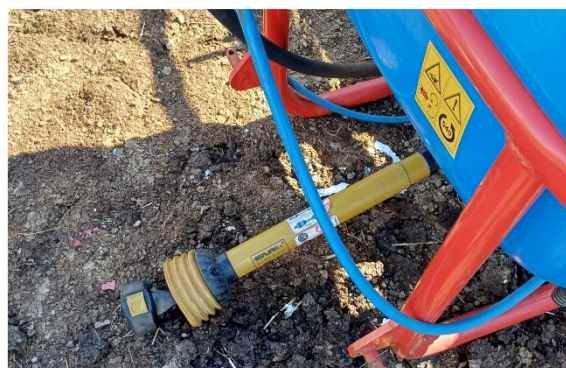
Izvršen je vizuelni pregled uređaja, na osnovu koga se može ustanoviti da je uređaj u solidnom stanju. Testiranju ispravnosti se nije moglo pristupiti zbog neispravnosti manometra (manometar oštećen, pukao) i nedostatka traktora.

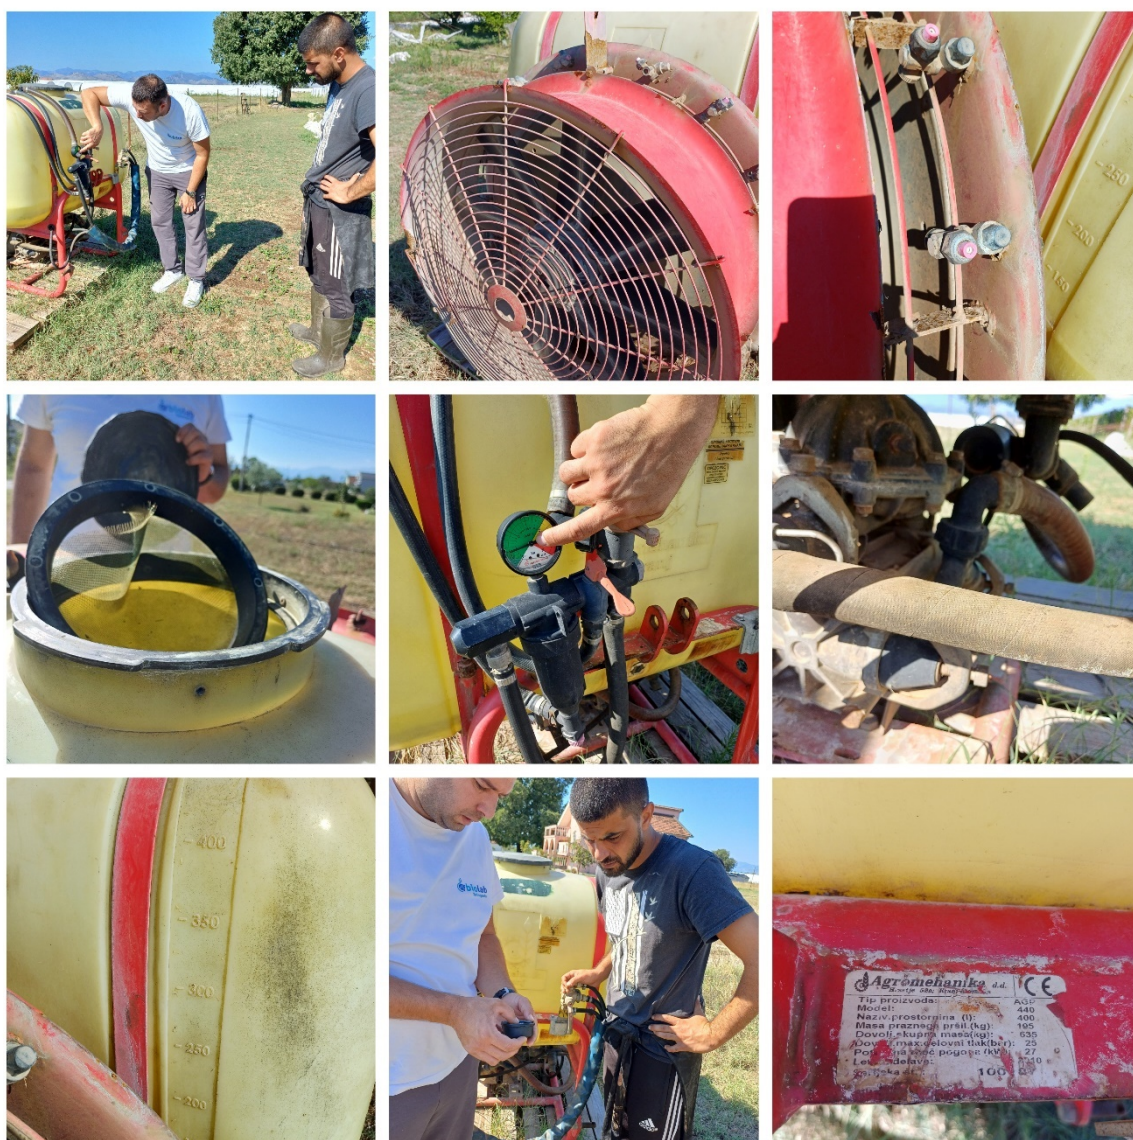
Izvršen je vizuelni pregled uređaja, na osnovu koga se može ustanoviti da je uređaj u lošem stanju. Testiranju ispravnosti se nije moglo pristupiti zbog neispravnosti manometra i kvara pumpe.

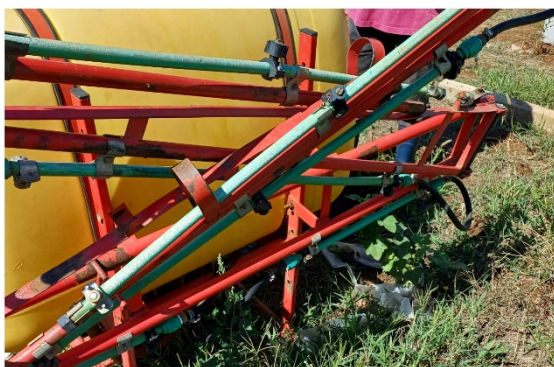
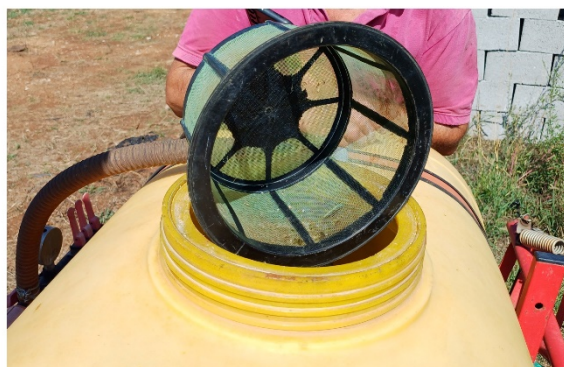
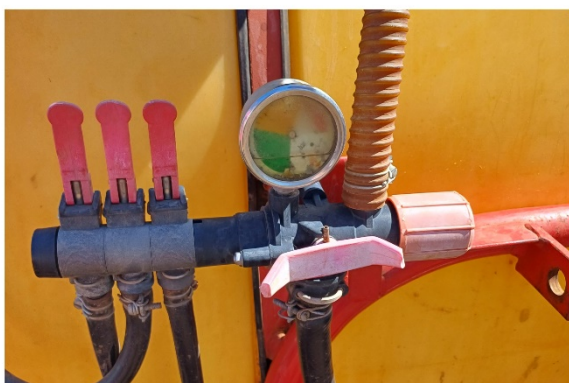
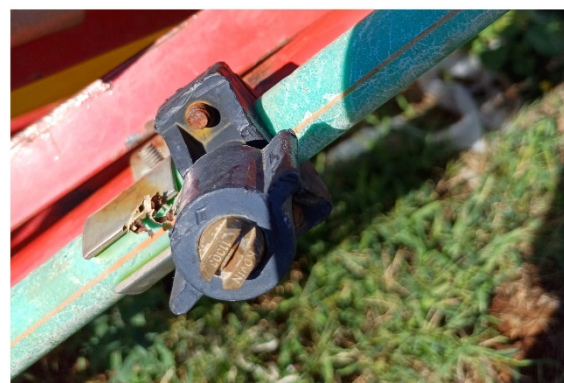
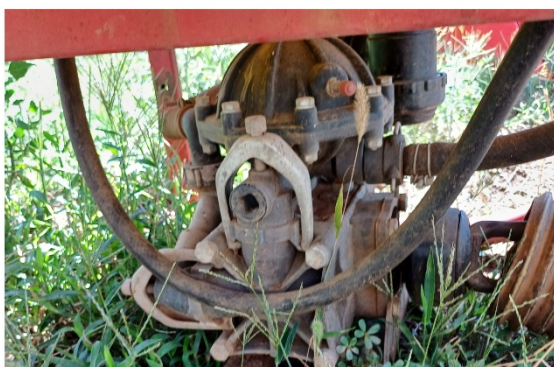
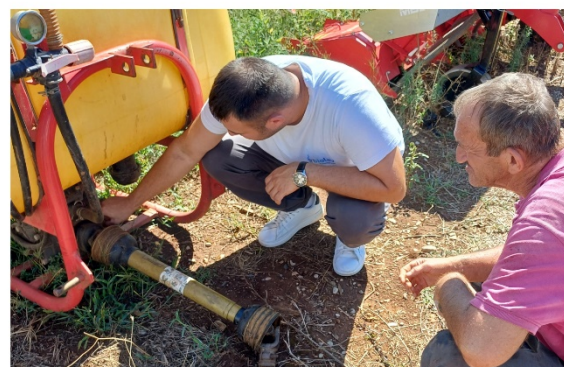
Izvršen je vizuelni pregled uređaja, na osnovu koga se može ustanoviti da je uređaj u lošem stanju i nije se moglo pristupiti testiranju.

- Manometar neispravan, pukao.
- Pumpa u kvaru, oštećena membrana i nema ulja.
- Dizne nestandardizovane, mesingane.

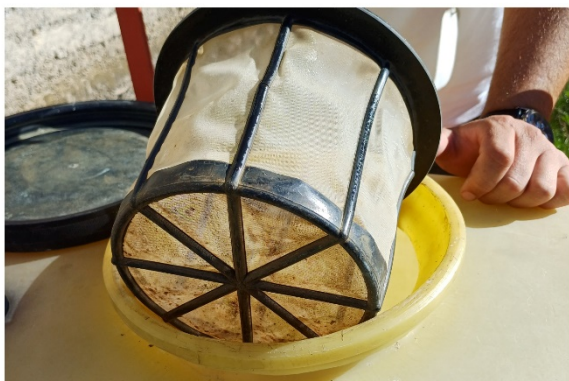
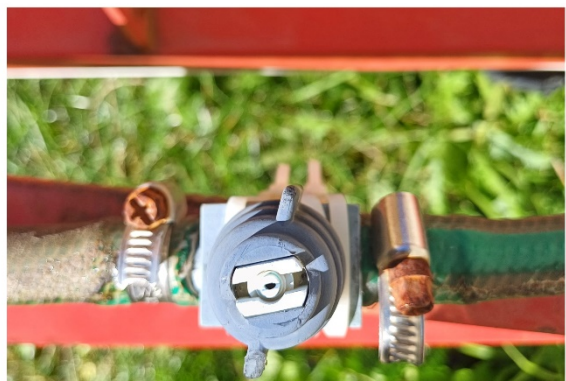
Izvršen je vizuelni pregled uređaja, na osnovu koga se može ustanoviti da je uređaj u solidnom stanju obzirom na godište proizvodnje, međutim nije se moglo pristupiti testiranju zbog problema sa manometrom koji se nije mogao skinuti, testirati ili postaviti novi.

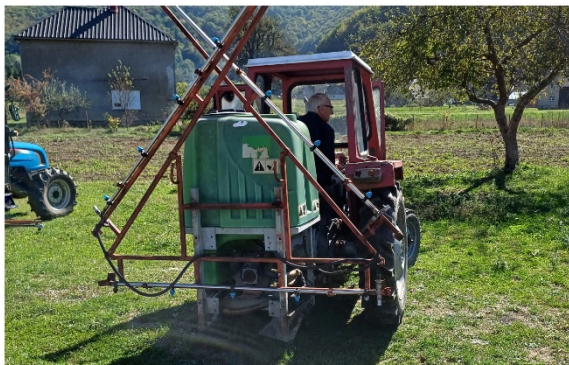
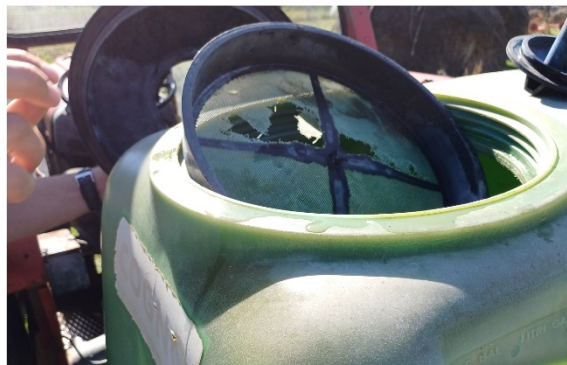
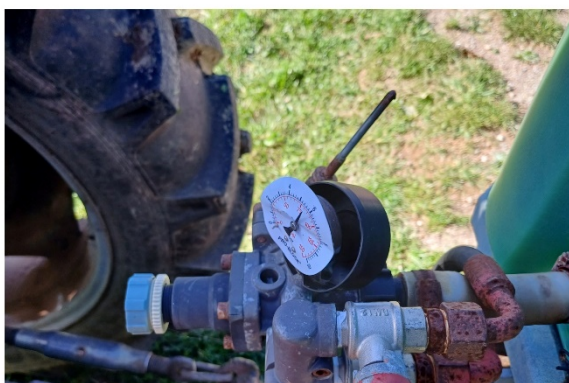
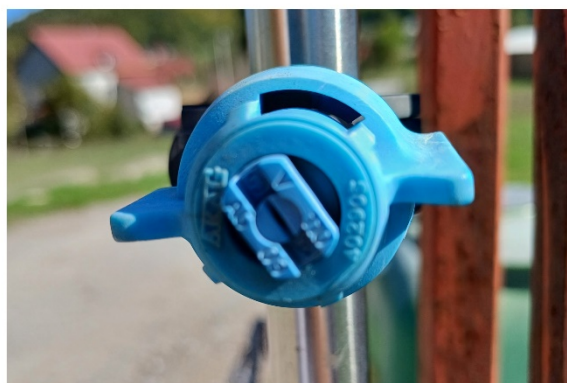
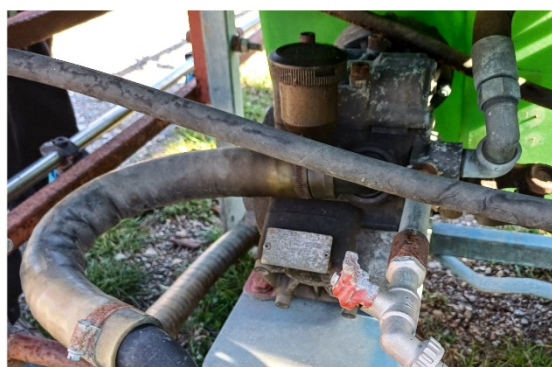
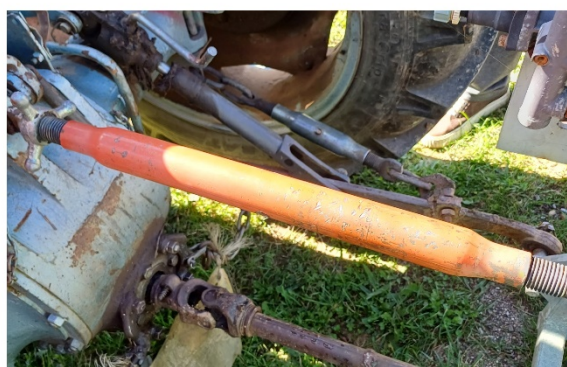
Nakon vizuelnog pregleda ustanovljeno je da je uređaj stariji i nalazi se u lošem stanju, polomljen manometar, oštećene dizne, spojevi i crijeva ali se nakon zamjene manometra odradilo testiranje.

- Zamijeniti manometar sa odgovarajućom graduacijom.
- Zamijeniti pohabane i oštećene dizne.
- Staviti zaštitu na kardansko vratilo.
- Postaviti novo sito ili zamijeniti mrežu na postojećem.

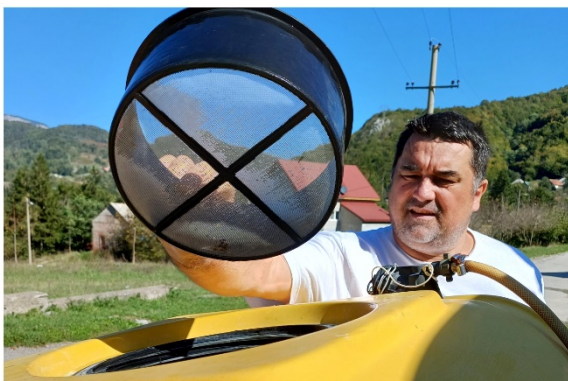
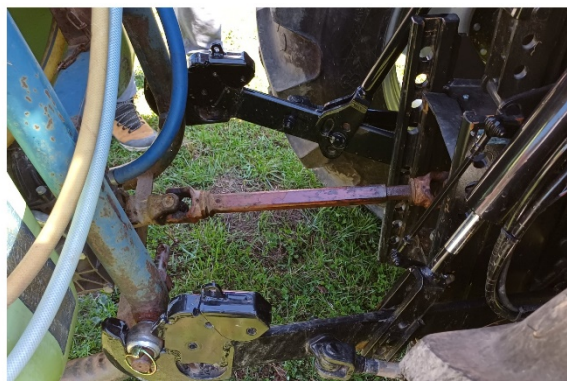
Nakon vizuelnog pregleda ustanovljeno je da je uređaj stariji i nalazi se u lošem stanju.

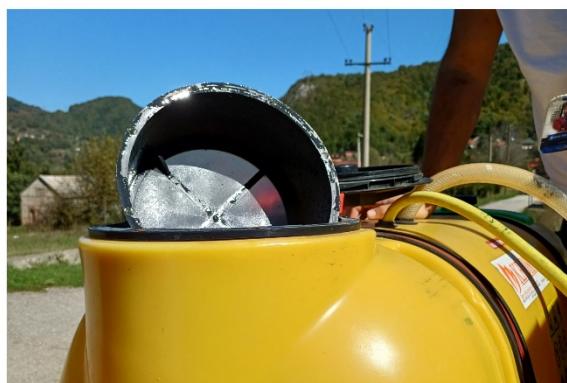
Uređaj se nalazi u veoma dobrom stanju i što se tiče vizuelnog izgleda tako i što se tiče rezultata testiranja.

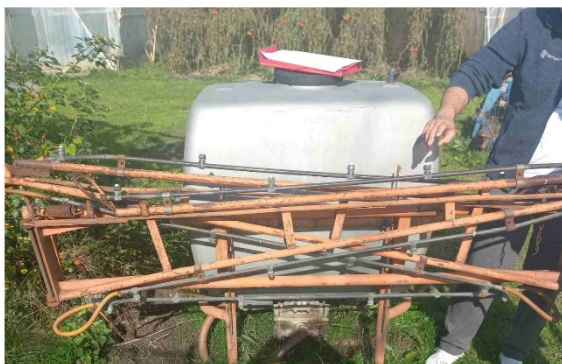
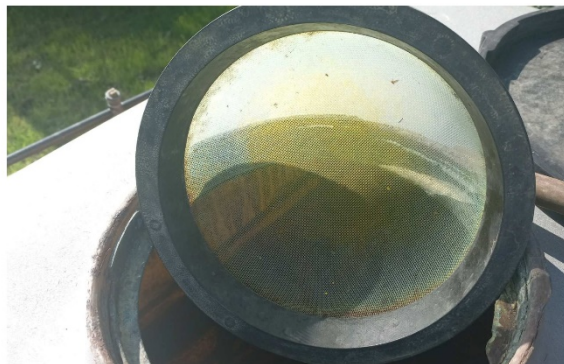
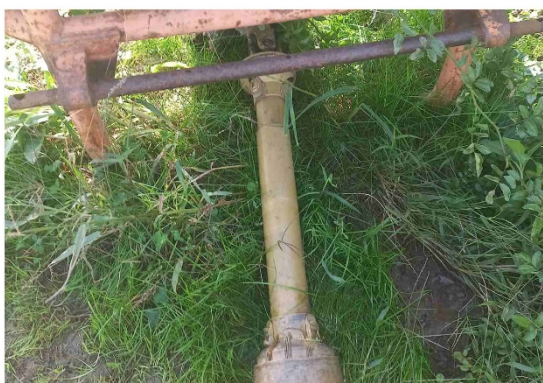
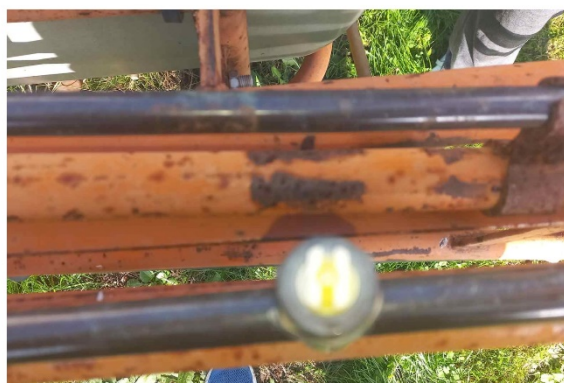
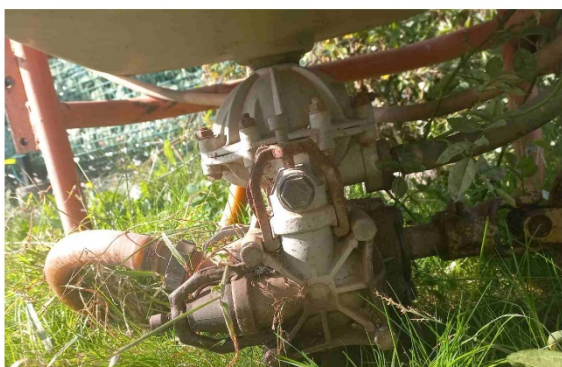
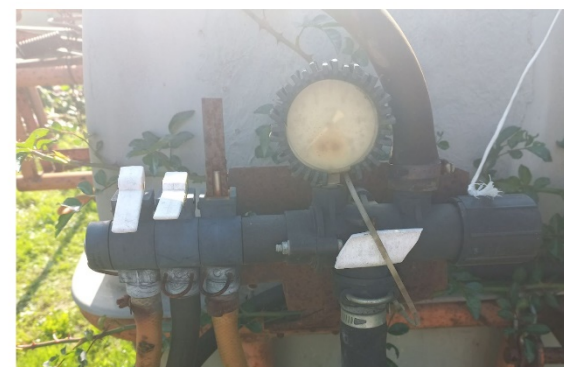
Uređaj se nalazi u lošem stanju, manometar ne radi, oštećene dizne, crijeva i spojevi sa kritičnim defektom. Obzirom na stanje prskalice nije se moglo uraditi testiranje iste.

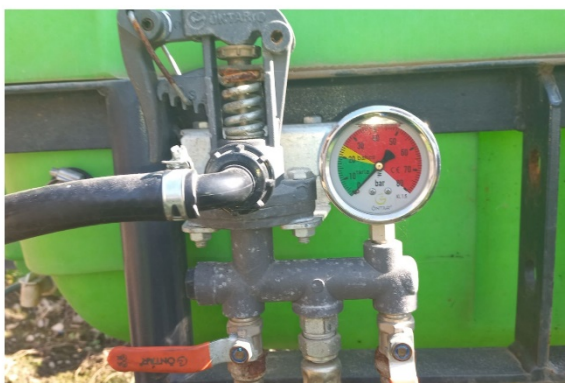
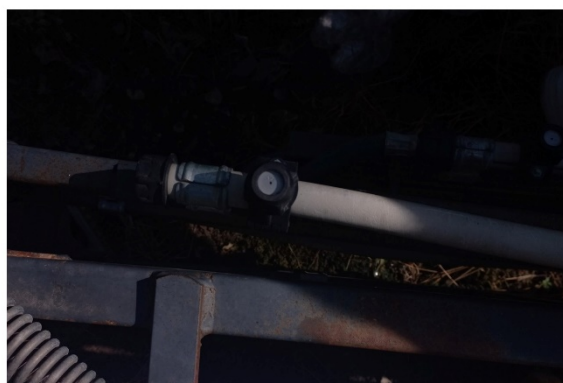
Vizuelno stanje uređaja je dobro. Manometar je dobar ali neodgovarajuće graduacije. Dizne su pločaste, nestandardizovane i na njima se nijesu mogla odraditi testiranja.

- Pumpa je dobra, nivo ulja dobar.
- Stanje filtera dobro.

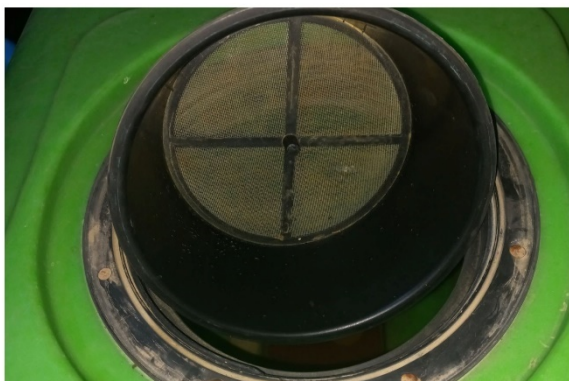
Uređaj je noviji i vizuelno se nalazi u dobrom stanju. Manometar je dobar ali neodgovarajuće graduacije, dizne su pločaste, pumpa je dobra, filter uredan i čist.

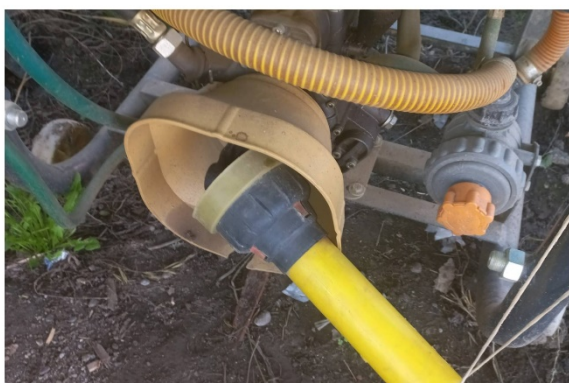
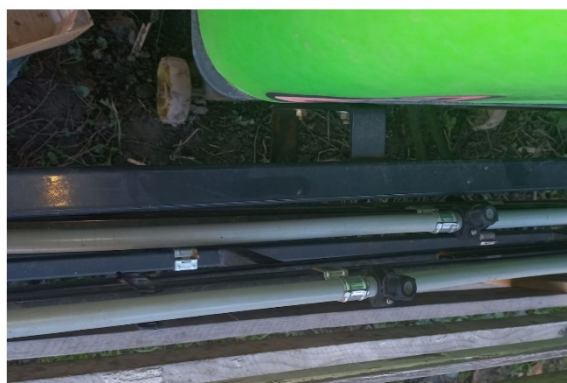
Ratarska prskalica je novija i vizuelno se nalazi u dobrom stanju. Manometar je dobar ali neodgovarajuće graduacije, dizne su pločaste, pumpa je dobra, membrana ispravna, dovoljan nivo ulja, filter uredan.

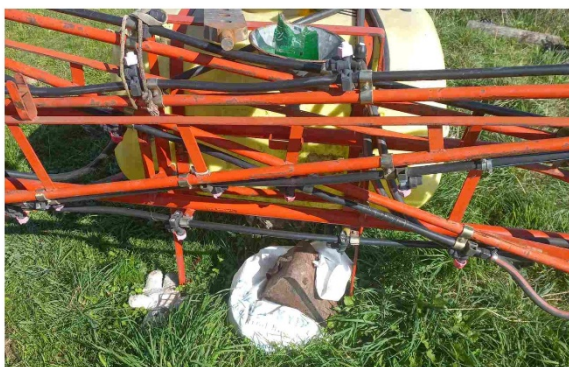
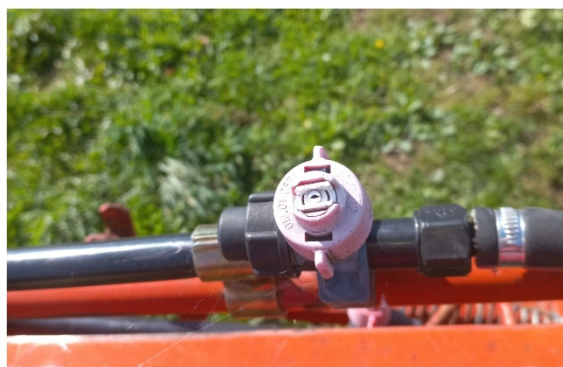
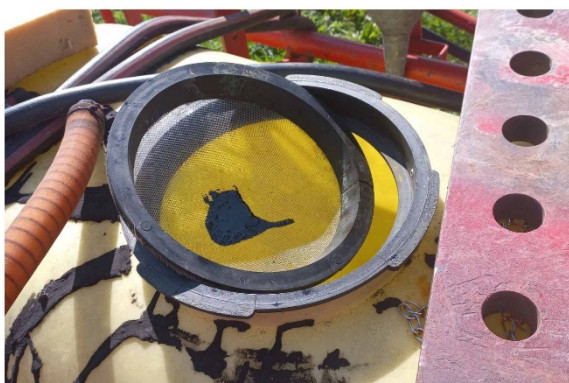
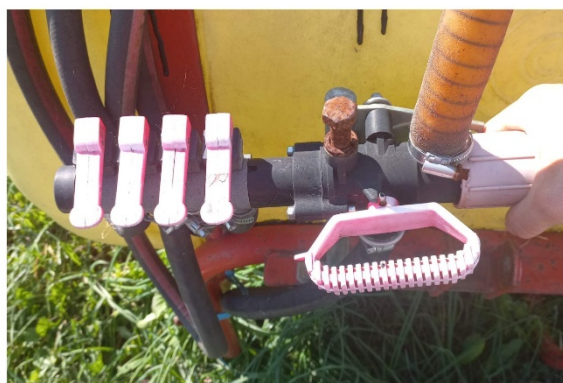
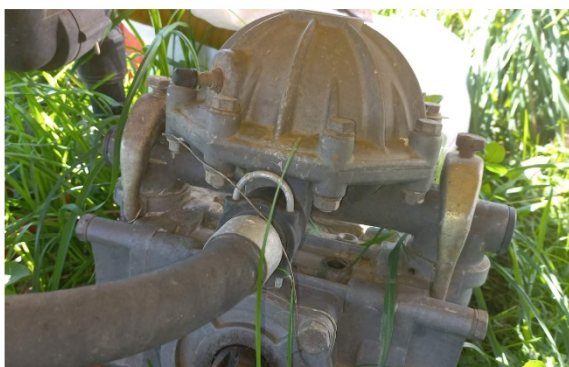
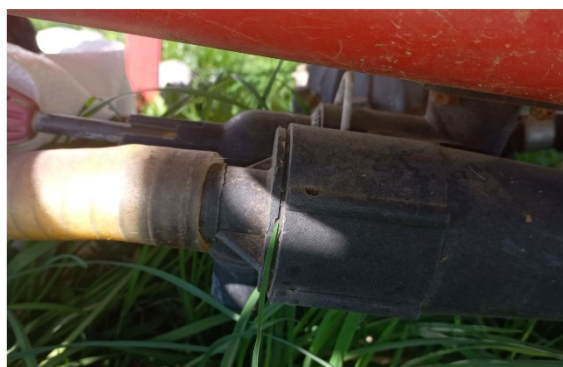
Uređaj je vizuelno u lošem stanju.

Manometar ne postoji, dizne crvene Le Chler, oštećene, pumpa ispravna sa dovoljno ulja.

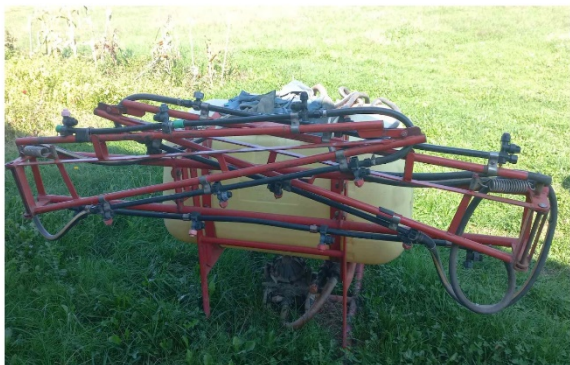
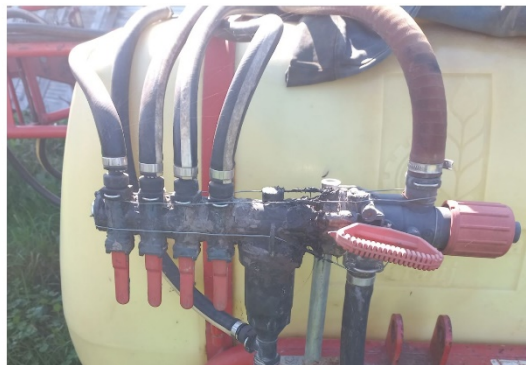
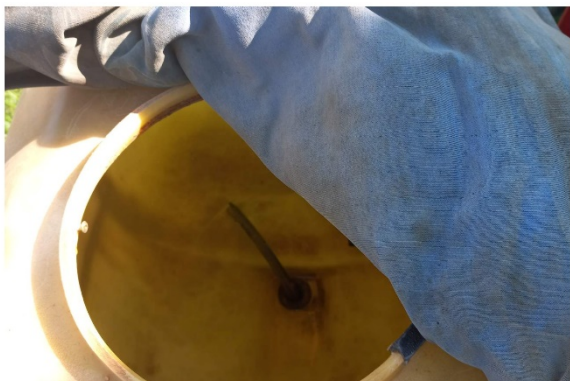
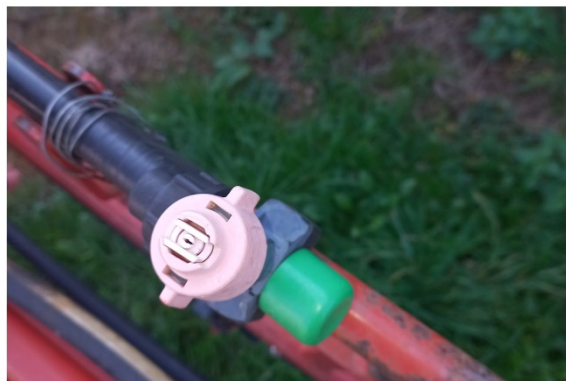
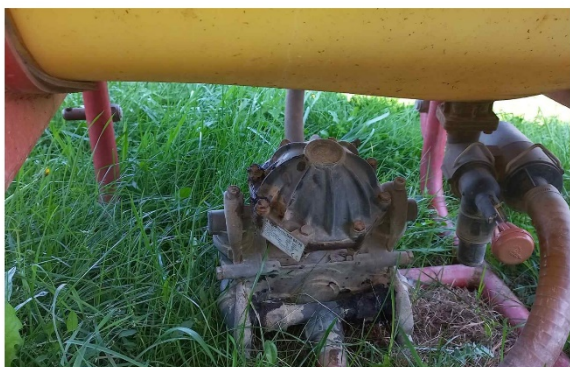
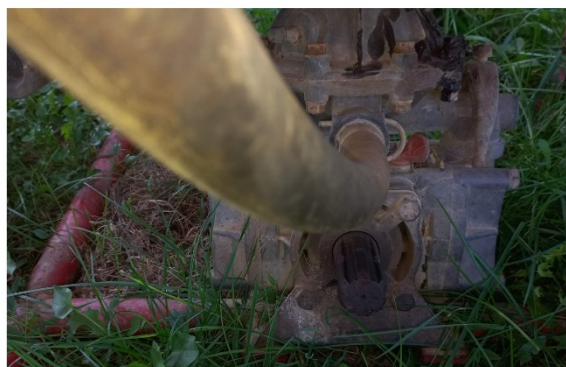
Uređaj je vizuelno u lošem stanju.

Manometar ne postoji, dizne crvene Le Chler, oštećene.

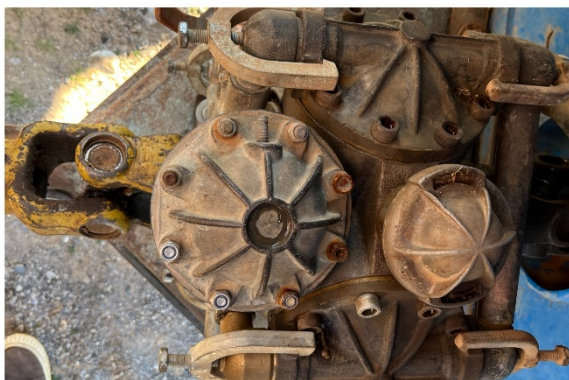
Atomizer nije testiran jer ne posjeduje manometar i vizuelno je u veoma lošem stanju.

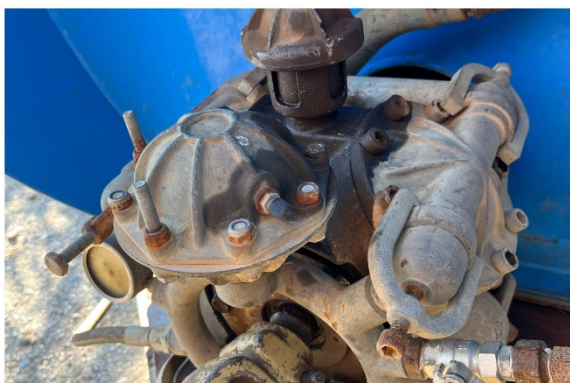
Uređaj je u lošem vizuelnom stanju.
