-Završni izvještaj ozbiljne nezgode – oštećenje desnog krila i elise u toku gašenja požara – kontakt sa preprekom na zemlji– reon Sutomore – 22.novembar, 2020.godine		<p style="text-align: center;">Crna Gora KOMISIJA ZA ISTRAŽIVANJE NESREĆA I NEZGODA U SAOBRAĆAJU</p> <p style="text-align: center;">Broj <u>01-44/21</u></p> <p style="text-align: center;">Podgorica, <u>19.07.2021</u> god.</p>			
Izvještaj Broj: Investigation report no:	01-10/20	Oštećenje desnog krila i elise u toku gašenja požara – kontakt sa preprekom na zemlji – reon Sutomore	Datum događaja Date	Nedjelja, 22.11.2020.godine Sunday, November 22, 2020.	
Tip i model vazduhoplova Aircraft Type and Model		AT802A			
Istragu vodio glavni istraživač KINNS Investigation performed by IIC		g. Darko Čonč			
Nacionalnost i registracija vazduhoplova Nationality and Aircraft Registration		Crna Gora/40-EAB Montenegro/40-EAB			
Operater Operator		AHJ MUP CG-Avio helikopterska jedinica Ministarstva unutrašnjih poslova Crne Gore AHU MIA MN-Avio Helicopter Units of the Ministry of Internal Affairs of Montenegro

Datum i vrijeme događaja Date and Time		Nedjelja, 22.11.2020.god 11.50 LT Sunday, November 22, 2020. 11.50 LT			
Mjesto događa

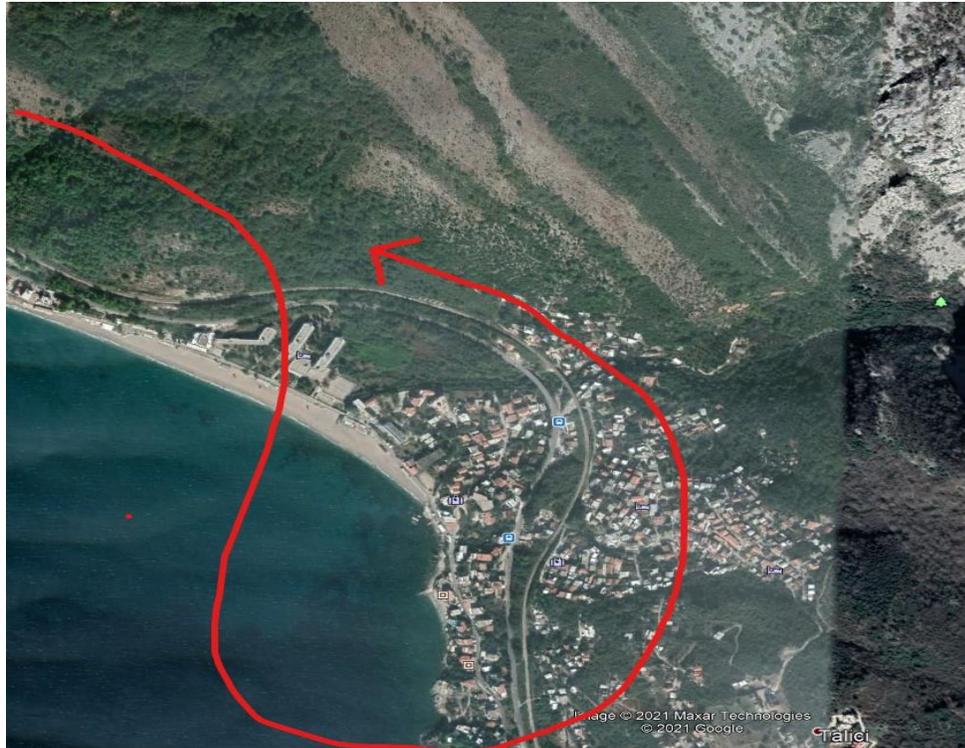
Slika br. 1

Za svo to vrijeme avion gubi visinu i približava se krošnjama drveća. Nakon toga vodu odbacuje aktiviranjem sistema u nuždi, povlačenjem komande za mehaničko otvaranje vrataoca za ispuštanje vode. U momentu odbacivanja vode, pilot je osjetio udar u avion. Usljed odbacivanja vode avion je energično krenuo u propinjanje. Nakon što je uspostavio kontrolu nad vazduhoplovom, pilot je zaključio da je došlo do kontakta sa vrhom drveta i da je desno krilo oštećeno, ali da je avion upravljiv, a parametri motora su bili u granicama normale. Usmjerio je avion prema aerodromu Podgorica i bez javljanja o nezgodi izvršio sletanje na stazu "36" u 11.55č LT.

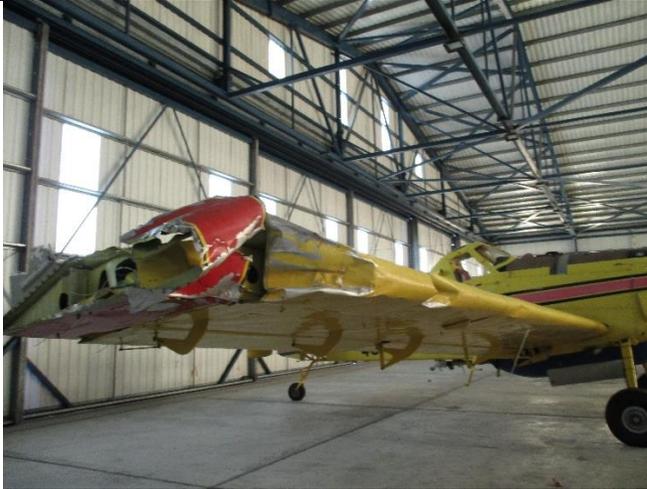
Slika br. 2

Oštećenja vazduhoplova su koncentrisana na desnom krilu i to prema kraju (vrhu) krila – slika br. 2. Na napadnoj ivici krila vidljivi su tragovi udara u vidu gužvanja i probijanja oplata na nekoliko mjesta – slika br. 3. Na jednom kraku elise uočljivi su tragovi udara i blage deformacije – slika br. 4. Pregledom rezervoara za vodu, u zoni vrataoca za odbacivanje vode pronađane su grančice borovih iglica, ali bez vidljivih tragova oštećenja – slika br. 5. Avion je sletio sa otvorenim vrataocima rezervoara za vodu.

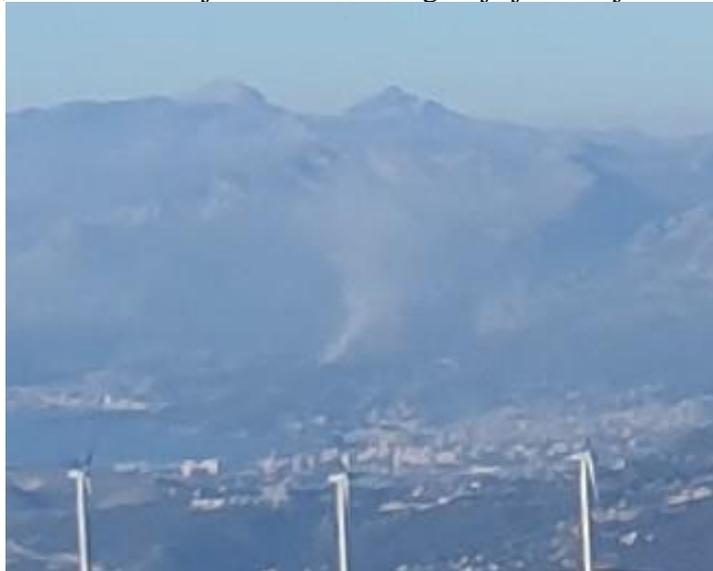
Slika br. 6

Na slici br. 6 vidi se dim sa požarišta koji potvrđuje da je prizemni vjetar bio iz južnih pravaca, slab i da je postojalo konvektivno, uzlazno kretanje vazduha. Fotografija je snimljena 22.11.2020. oko 13.00č LT.

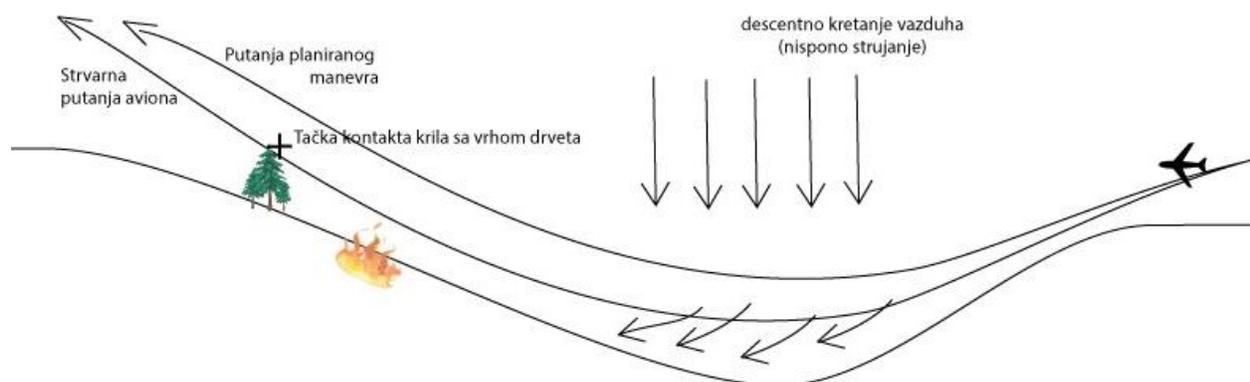
Opis lokacije - Lokacija je relativno uska dolina koja se generalno pruža u pravcu WSW-ENE. Sa sjeverne-sjeverozapadne strane nalazi se padina–topla osunčana strana, a sa istočne-jugoistočne strane je manja padina–osojna strana. Linija A-B (na slici br. 7) koja spaja NW i SE padinu ima specifičan vertikalni poprečni presjek. Po sredini nalazi se dolina-udubljenje, a sa strane brda koja se uzdižu. Distanca između tačke A i B je oko 790m. Putanja leta vazduhoplova u manevru za odbacivanje vode je bila prema slici br. 1, u kursu oko 320°, skoro normalno na pravac protezanja doline. Požar se nalazio na NW padini i to po sredini padine – skica ispod.

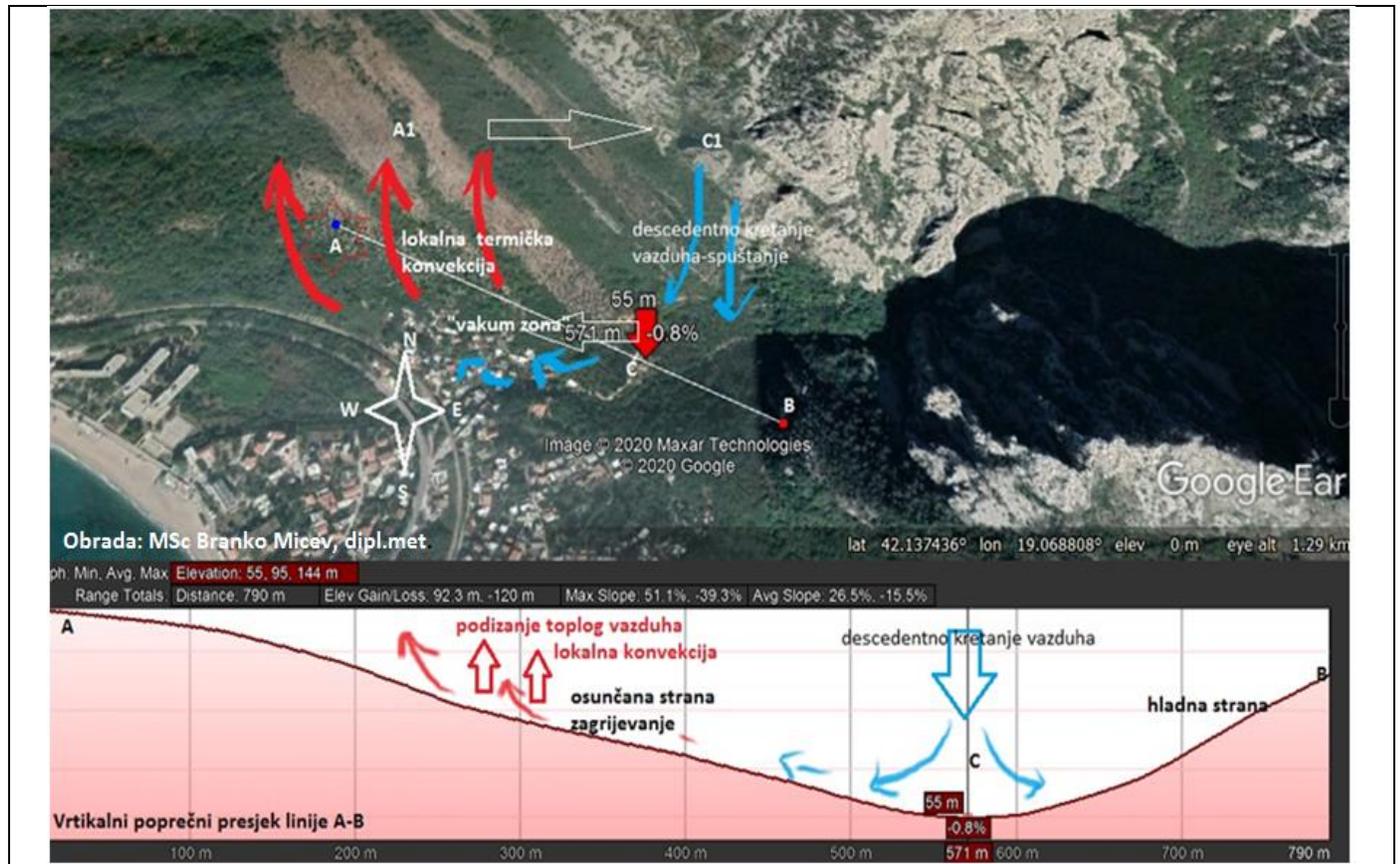
Slika broj 7

Posmatrajući poprečni presjek linije A-C-B (slika br. 7), može se reći da je došlo do formiranja lokalnog meteorološkog fenomena „**lokalna konvektivna termička cirkulaciona ćelija**“.

Naime, u periodu između 11h i 12h oblast tačke A je osunčana strana-padina i ima naglo zagrijavanje. Zagrijavanjem podloge – prizemnog sloja vazduha počinje dinamičko uzdizanje toplog vazduha tj. mikrokonvekcija. Kako se vazduh podiže na njegovo mjesto dolazi susjedni vazduh iz oblasti tačke C. U oblasti tačke C vazduh se horizontalno pokreće prema tački A kako bi popunio „vakum zonu“, mjesto sa kojeg je topli vazduh otišao uvis. Zbog horizontalnog premještanja vazduha-divergencije vazduha kod tačke C **nastupa descendentno kretanje-vertikalno spuštanje vazduha** koji dolazi na mjesto vazduha koji je divergencijom horizontalno otišao prema tački A (topla strana-padina) gdje se zagrijavanjem podigao uvis mehanizmom termičke konvekcije. Podignuti vazduh u tački A1 horizontalno, na visini, će divergirati prema tački C1 jer u tački C1 vazduh se spušta u tačku C, pa na njegovo mjesto (tačka C1) dolazi vazduh iz tačke A1 održavajući fizičku osobinu koju vazduh posjeduje a to je osobina „kontinuum“.

Posmatrajući integralno dobijamo **zatvoreni sistem lokalne konvektivne termičke cirkulacione ćelije** u vertikalnoj ravni, cirkulaciju vazduha u vertikalnom krugu tačaka $A \Rightarrow A1 \Rightarrow C1 \Rightarrow C \Rightarrow A$.

Ovakva mikro-termička cirkulaciona ćelija u oblasti tačke $C1 \Rightarrow C$ generiše spuštanje vazduha-descendentno

kretanje koje se na vazduhoplov koji naiđe na takvo kretanje manifestuje kao **efekat propadanja – ili kao pojava nisponog strujanja**. Obzirom da se radi o maloj horizontalnoj distanci oko 500~550m efekat „propadanje“ će biti izraženiji kod manjih vazduhoplova koji se kreću „sporo“. Za dva manja vazduhoplova, koja se kreću istom brzinom, „propadanje“ će biti jače za vazduhoplov koji ima veću težinu zbog veće sile gravitacije. U konkretnom slučaju vazduhoplov koji se kretao brzinom 250km/h (135č), put od 550m je prešao za oko 7-8 sekundi i toliko je dugo bio izložen “nisponom strujanju”. Činjenica da je vazduhoplov bio opterećen sa 2300l vode dodatno je mogla pojačati efekat “propadanja”.
