-Završni izvještaj nesreće* – teže oštećenje lijevog krila u toku gašenja požara – Kontakt tokom leta sa preprekom na zemlji – Reon brdo Mihinja - selo Beri – 22. jun, 2021. godine					
Izveštaj broj: Investigation report no:	01-81/21	Oštećenje lijevog krila u toku gašenja požara – Kontakt sa stubom električnog voda – Reon brdo Mihinja – selo Beri, Podgorica	Datum događaja Date	Utorak, 22.06.2021.godine Tuesday, June 22, 2021.	
Tip i model vazduhoplova Aircraft Type and Model		AT802A			
Istragu vodio istraživač KINNS Investigation performed by Investigator NSIA		Vladislav Vlahović			
Nacionalnost i registracija vazduhoplova Nationality and Aircraft Registration		Crna Gora/40-EAC Montenegro/40-EAC			
Operater Operator		D AHJ MUP CG - Direkcija Avio helikopterska jedinica Ministarstva unutrašnjih poslova Crne Gore D AHU MIA MN-Directorate Avio Helicopter Units of the Ministry of Internal Affairs of Montenegro

Datum i vrijeme događaja Date and Time		Utorak, 22. 06. 2021., 17. 25 LT Tuesday, June 22, 2021., 17. 25 LT			
Mjesto događaja Site		Reon Brdo Mihinja-Beri Hill Mihinja-Beri Region			
Broj leta Flight Number		-			
Podaci o letu /operacija, faza leta) Flight Data (Operation/Phas

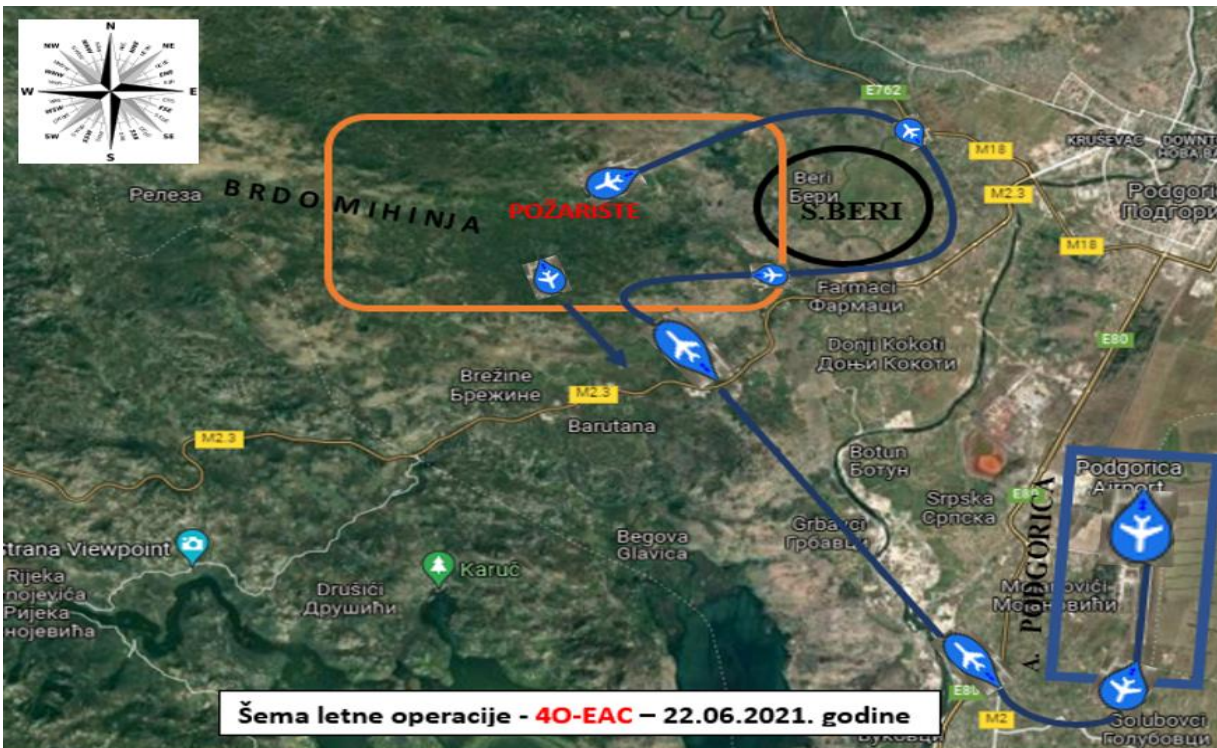
Slika br. 4, SkayDemon, 24.06.2021)

Polijetanje je izvršeno u 15.20 LT sa a. Podgorica u startu "18". Nakon polijetanja posada je usmjerila vazduhoplov prema selu Farmaci, u penjanju na visinu od oko 500 fita (*oko 150 m*). Od Farmaka, prema selu Beri vazduhoplov ulazi u reon požarišta – brdo Mihinja - selo Beri i snižava na visinu oko 150 fita iznad terena. Požarište, koje se nalazilo 700 m NW od sela Beri - *slike br. 1 – 3*, posada preleće u SW kursevima prema šemi leta – *slika br. 4*.

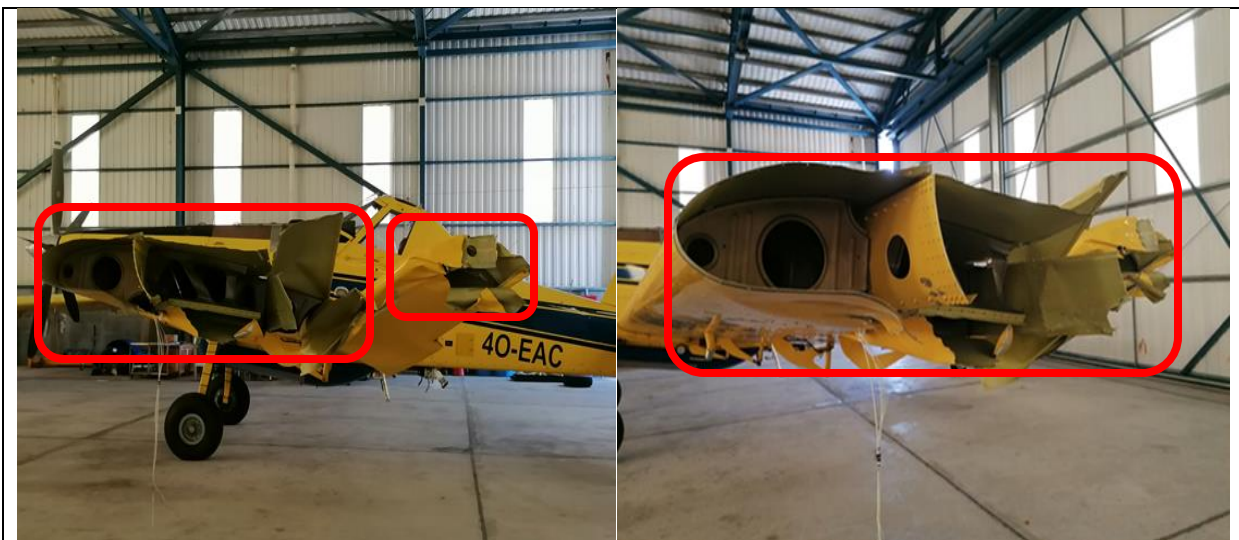
Slika br. 5

Oštećenja na vazduhoplovu su koncentrisana na lijevom krilu i to od sredine krila prema kraju (vrhu) krila – *slika br. 5*. Vidljivo je da je došlo do odvajanja vrha krila u dužini od oko 90 cm (sklop terminezona sa oplatom napadne ivice) – *slika br. 6*, kao i sledećih oštećenja: glavne ramenjače, zadnje ramenjače, izlazne ivice krila, rebara, zakrilca i mehaničke veze zakrilca i krila - *slike br. 7 i 8*.

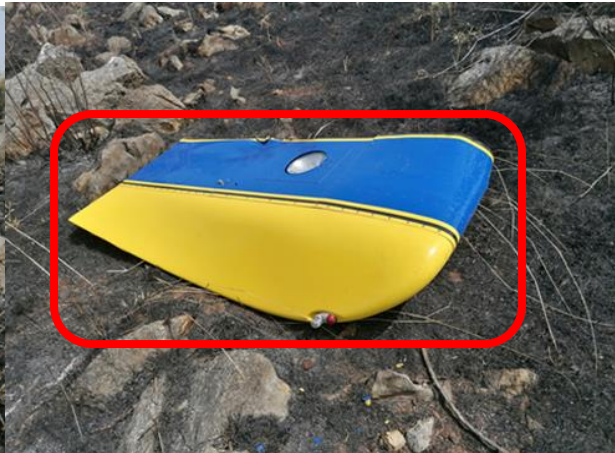
Slika br.14

Na licu mjesta (požarištu u reonu Brdo Mihinja - Beri), u blizini visokonaponskog električnog voda sa čijim stubom je vazduhoplov ostvario kontakt, pronađen je isčupani dio oplata lijevog krila - *slika br. 9*, dok su u neposrednoj blizini mjesta događaja, na udaljenosti od 30 do 70 metara od predmetnog stuba, redosljedom kojim su nabrojani pronađeni, otpali djelovi vazduhoplova i to: dio unutrašnje konstrukcije krila - *slika br. 10*, djelovi oplata krila - *slike br. 11 i 12*, mehanička spojnica krilca sa krilom - *slika br. 13*, te vrh lijevog krila u dužini od oko 90 cm (sklop terminizona sa oplatom napadne ivice) - *slike br. 14, 15, 16*.

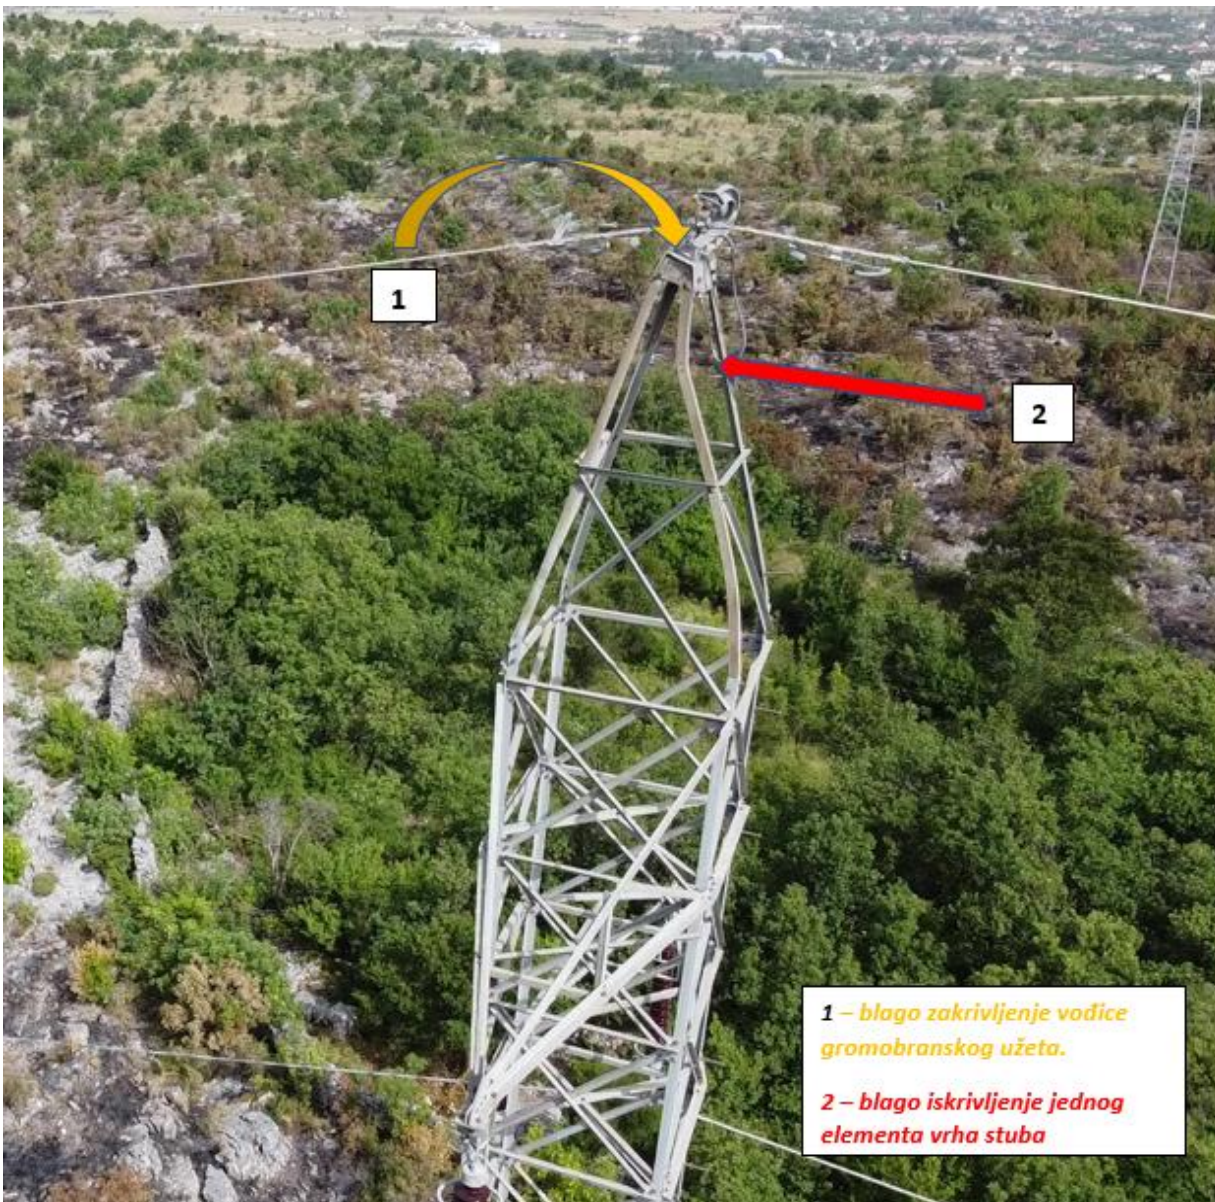
Slika br. 18

Značajnija oštećenja objekata na zemlji, osim manje iskrivljenosti jednog elementa vrha stuba visokonaponskog električnog voda nisu evidentirana. Zbog visine stuba sa kojim je ostvaren kontakt (oko 15 m), isto nije moglo biti primijećeno tokom obilaska terena, od strane istraživača, ali je konstatovano, nakon pregleda snimaka napravljenih dronom (*Dji Mavic mini*), prilikom izlaska na lice mjesta. Registrovanje tog traga, uz analizu položaja pronađenih djelova vazduhoplova na zemlji, doprinijelo je preciznoj identifikaciji prepreke sa kojim je ostvaren kontakt, s obzirom da kroz reon požarišta, iz pravca sjeverozapada prema jugoistoku prolaze tri dalekovoda - *slika br. 17*, a jedino na tom stubu je bila uočljiva blaga zakrivljenost jednog elementa vrha konstrukcije i vodice gromobranskog užeta - *slika br. 18*.

- Shodno svojoj poziciji u vazdušnom sistemu Države, preko **Nacionalnog odbora za upravljanje sigurnošću u vazdušnom saobraćaju**, a u saradnji sa Ministarstvom kapitalnih investicija (MKI), pokrenuti inicijativu prema **Elektro-distributivnom sistemu Crne Gore (CEDIS)**, za adekvatno označavanje visokonaponskih električnih vodova (crveno - bijelim bojenjem vrhova stubova i propisanim oznakama žičanih provodnika), kako bi se podigla sigurnost letnih operacija u “G prostoru” (Nekontrolisani vazdušni prostor), u kome se tokom požarne sezone intenzivno odvijaju letne operacije protiv požarne avijacije.

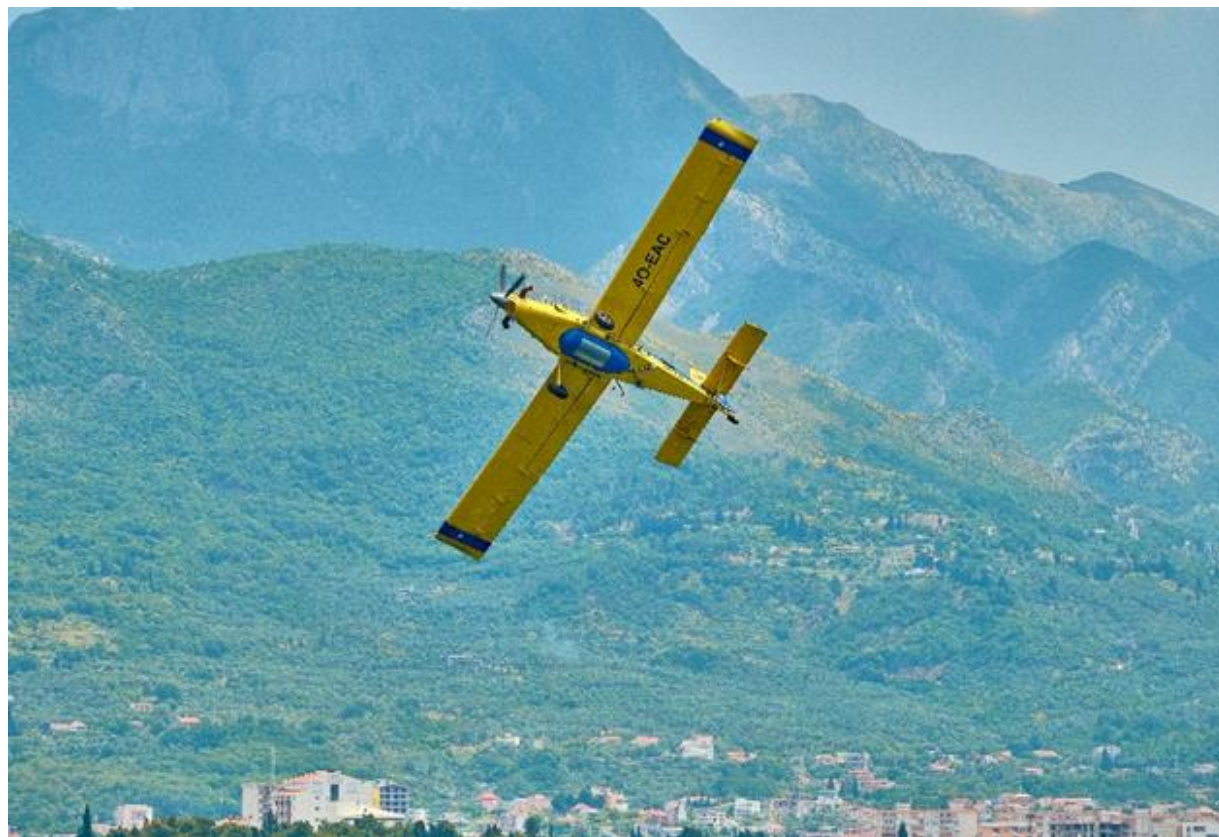
Slika br. 20 (40-EAC- Interresorna vježba -11.06.2021. god, u organizaciji UPS CG)

Vazduhoplov AT802A, registarske oznake 4O-EAC - *slika br. 20*, operatera D AHJ MUP Crne Gore je bio propisno registrovan i ploviben, na dan nastanka vanrednog događaja.

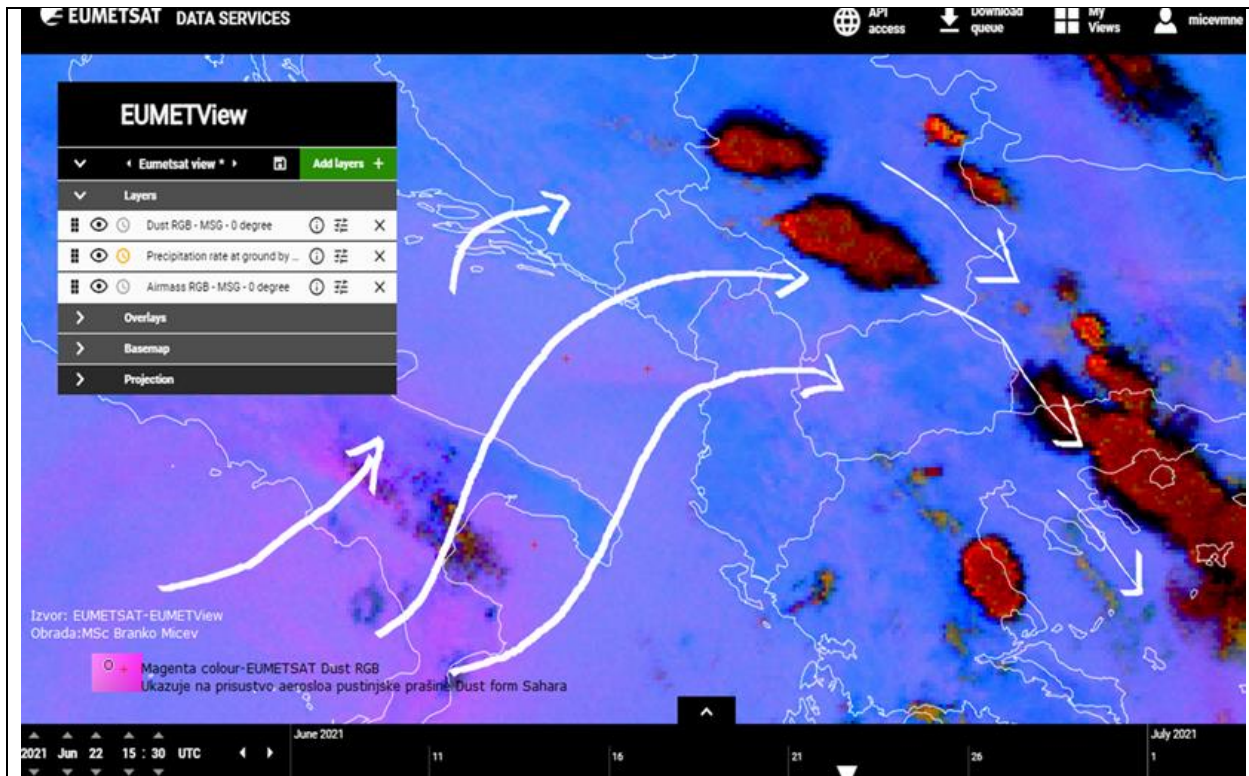
Slika br. 21, Izvor: EUMETSAT, Airmass for 22. 06. 2021, 15:30 UTC (17:30LT)

Širi region je bilo pod uticajem termobaričkog grebena sa osom koja se pružala u pravcu SW-NE a područje Crne Gore bilo je u zapadnoj oblasti u zoni visinske jugozapadne struje u kojoj se vršila intenzivna advekcija tople tropske vazdušne mase (VM) zahvaćene iz izvorišne oblasti pustinjskih predjela na sjeverozapadu afričkog kontinenta, što je vidljivo i na kopiji Meteorološko-satelitskog snimaka od 22.06.2021. godine, od 17.30 LT (**15.30 UTC**), (**EUMETSAT-Dust RGB**) - slike br. 21 i 22.

Ovakve VM imaju posebne fizičko-meteorološke osobine a glavne karakteristike su da su veoma tople i sa velikim prisustvom aerosola pustinjske prašine. Kao posljedica prisustva aerosola pustinjskog pijeska atmosfera je bila zamućena a vidljivost smanjena.

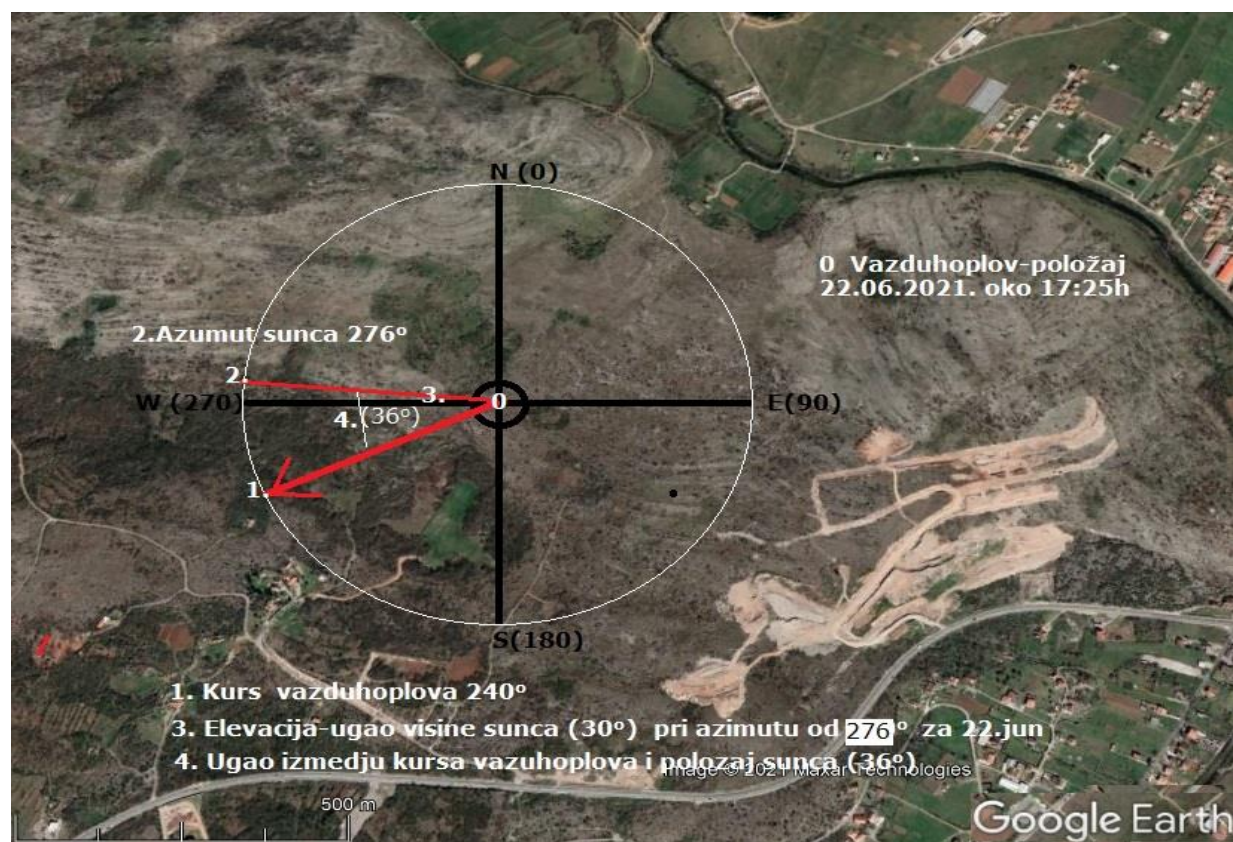
Slika br. 23: Izvor: GOOGLE EARTH, 22. 06. 2021. godine

- Azimut (ugao Sunca u horizontalnoj ravni) od 276° (W) u odnosu na sjever (N 360°), a azimut zalaska Sunca (za 22. 06. 2021.) je bio 304° (NW).
- Elevacija (ugao Sunca u vertikalnoj ravni) -visina Sunca u odnosu na horizontalnu ravan Zemlje, pri azimutu od 276°, bila je 30°.
- Kurs vazduhoplova u momentu kontakta sa preprekom je bio oko 240°.
- U vremenu oko 17:25 LT, upadni horizontalni ugao (bočno sa desne strane) direktnog sunčevog zračenja na kurs vazduhoplova je 36°, a upadni vertikalni ugao sunčevog zračenja na kurs vazduhoplova je 30° - **slika br. 23**.

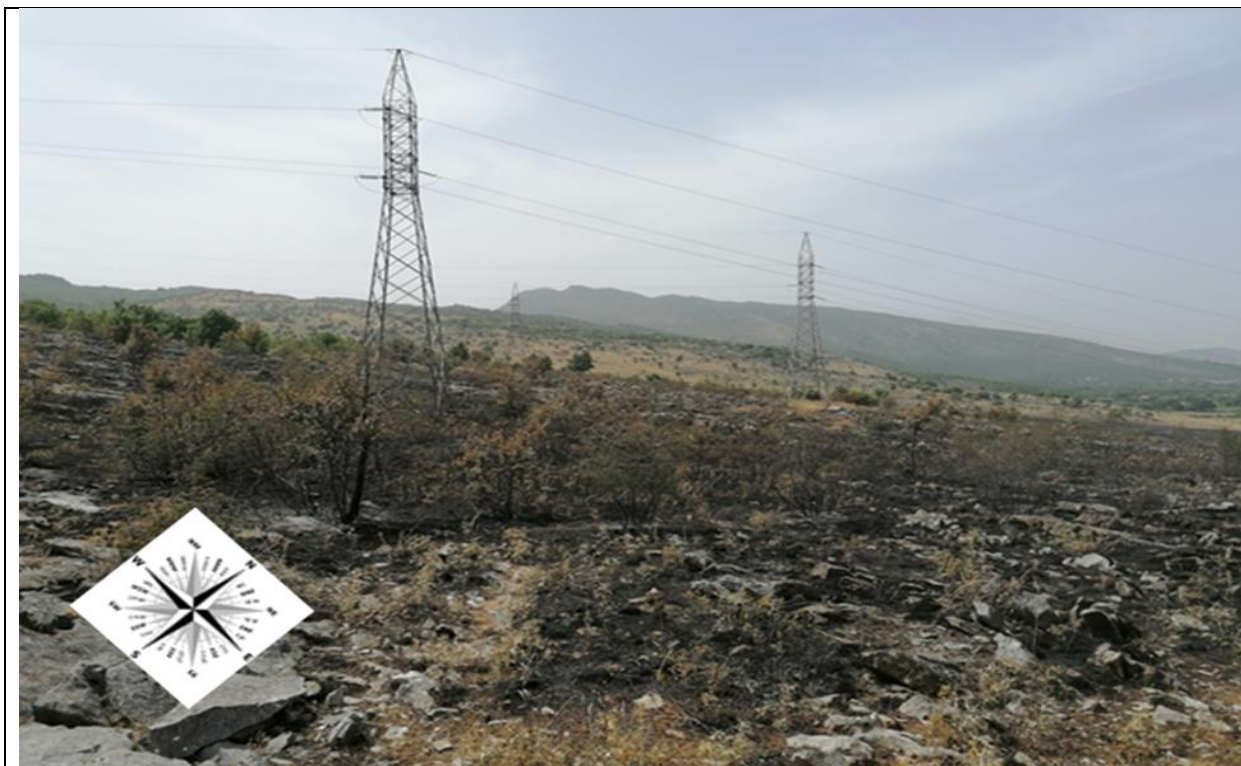
Slika br. 24 (Meteo uslovi na lice mjesta - 24.06.2021. godine, 16.40 LT)

Imajući u vidu da je atmosfera bila zamućena od prisustva aerosola pustinjske prašine, zatim da u takvoj atmosferi postoji disperzija sunčevog zračenja i da su u trenutku ozbiljne nezgode upadni uglovi dolaska sunčevog zračenja bili prilično mali, to jest skoro direktno (odstupanje od direktnog su 30° u vertikalnoj ravni i 36° u horizontlanoj ravni) su bili usmjereni prema vazduhoplovu koji je bio na kursu od oko 240° , može se pretpostaviti da su meteorološki uslovi u kombinaciji sa astronomskim parametrima potencijalno mogli imati uticaj-doprinos za nastanak ozbiljne nezgode, odnosno da bi se mogli smatrati jednim od kontributivnih faktora koji su uticali na nastanak predmetne ozbiljne nezgode.

Na *slici br. 24*, prikazan je SE dio požarišta, (snimak od 24. 06. 2021. godine, u 16:40 LT), napravljen u skoro identičnim meteo uslovima i iz približnog pravca iz koga je vazduhoplov letio prije ostvarivanja kontakta sa preprekom. (NE -SW).
