Nacionalna komisija za istraživanje nesreća i ozbiljnih nezgoda vazduhoplova, vanrednih događaja koji ugrožavaju bezbjednost željezničkog saobraćaja i pomorskih nezgoda i nesreća

Broj: 03-143

Podgorica, 27.12. 2024 godine

PREDMET: KONAČNI IZVJEŠTAJ O SPROVEDENOJ SIGURNOSNOJ ISTRAZI OZBILJNE POMORSKE NESREĆE SUDARA PLOVNIH OBJEKATA MARKE „JEANNEAU MERRY FISHER 895 SPORT“ MNE0904 I "GULF CRAFT TOURNING 36" 224-KT U TJESNACU VERIGE

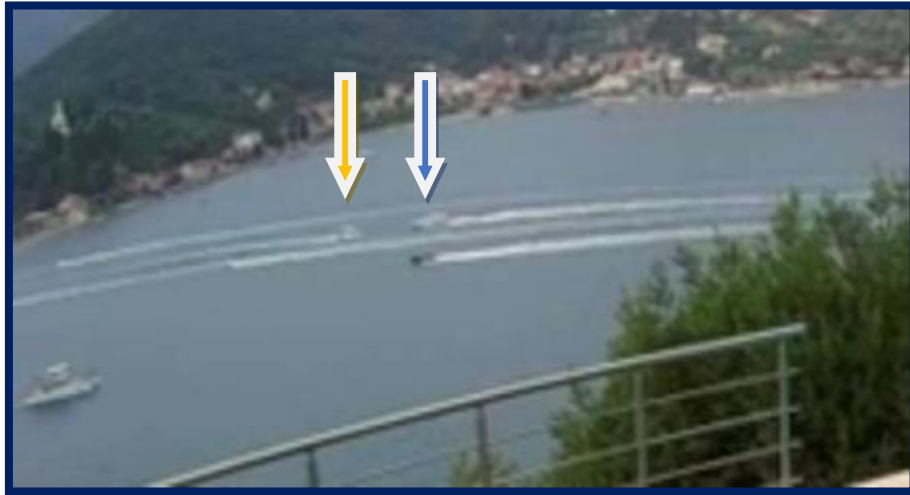
Slika 1. Pozicija plovnih objekata neposredno prije sudara u tjesnacu Verige
(žuta strelica označava poziciju jahte MNE 0904 a plava strelica poziciju čamca 224-KT)

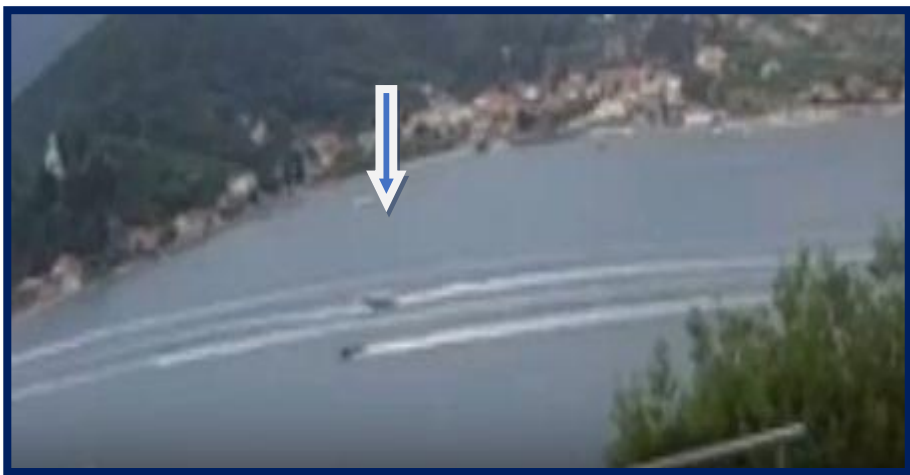
Slika 2. Mjesto sudara plovnih objekata u tjesnacu Verige

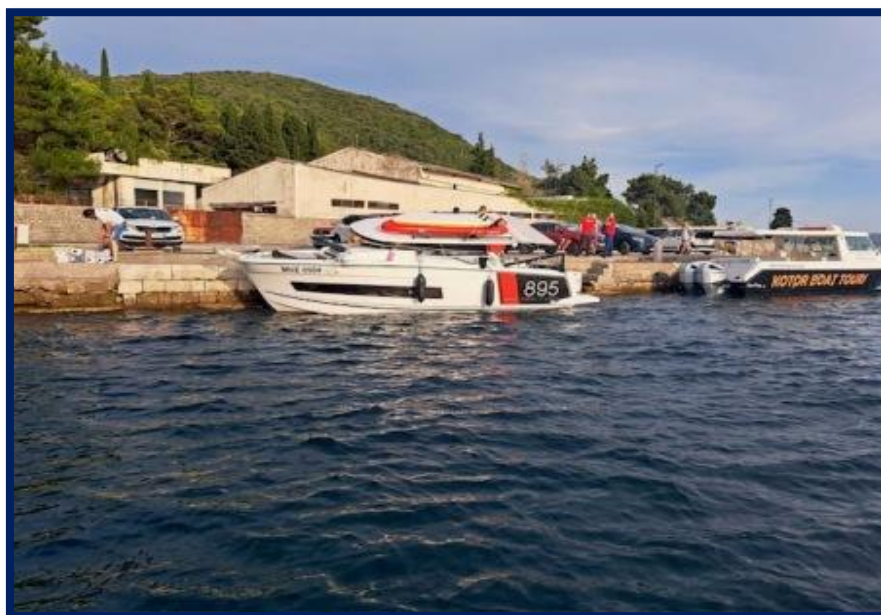
Slika 3. Plovni objekti na vezu nakon sudara u mjestu Opatovo, opština Tivat

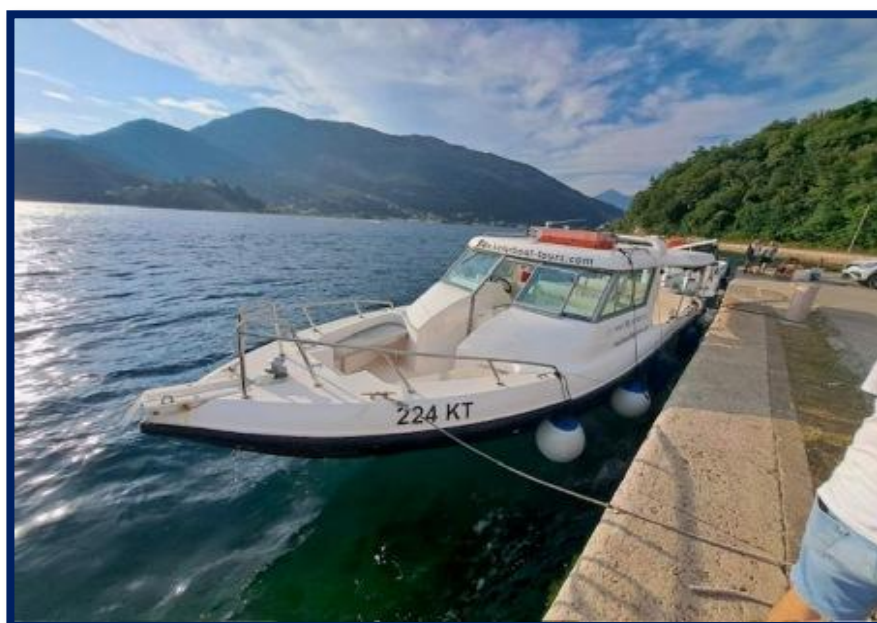
Slika 4. Čamac registarskih oznaka 224-KT na vezu nakon sudara

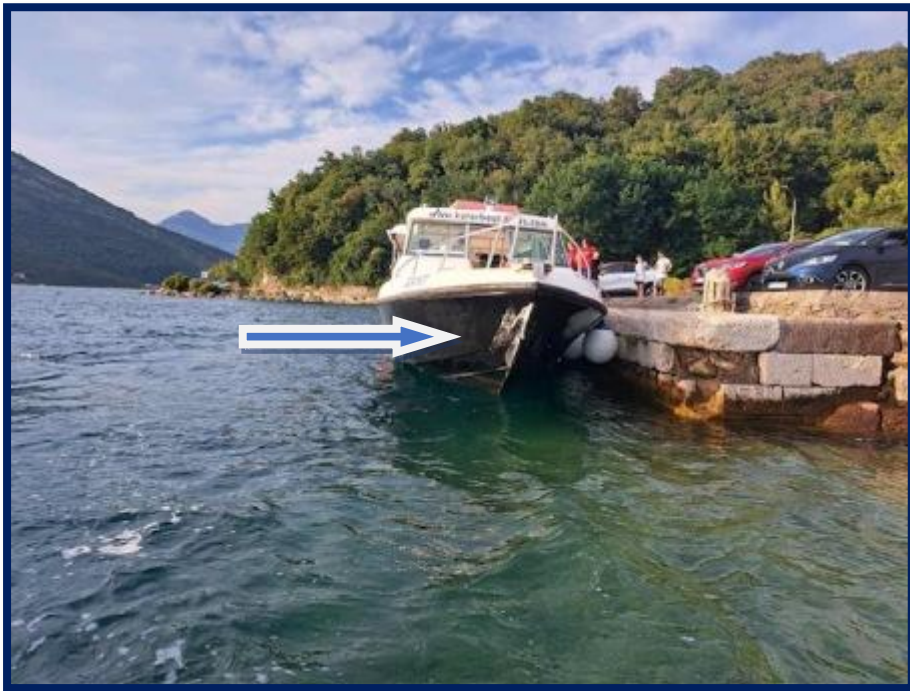
Slika 5. Mjesto prvog kontakta na čamcu 224-KT sa jahtom MNE 0904

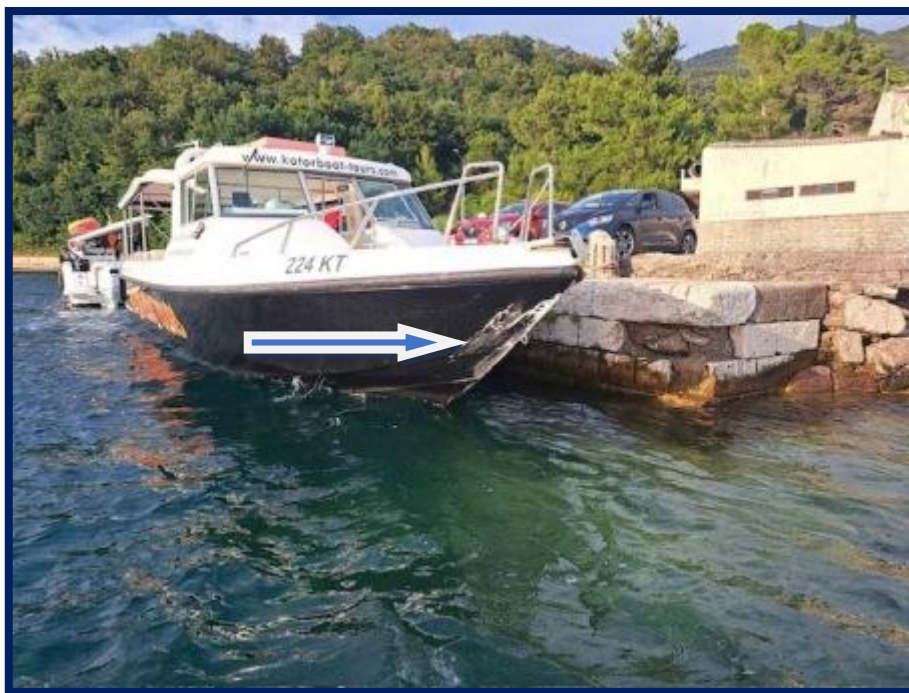
- Vrsta pomorske nesreće: Ovaj događaj je klasifikovan kao ozbiljna pomorska nesreća.
- Datum i vrijeme pomorske nesreće: 24. jul 2024 godine oko 16 časova po lokalnom vremenu
- Mjesto pomorske nesreće: Tjesnac Verige.
- Meteorološki uslovi: Vremenski uslovi su bili povoljni i nisu mogli uticati na nesreću.
- Pomorska nesreća se dogodila usled sudara dva plovna objekta
- Jedna osoba sa jahte je povrijedjena kojoj je ukazana medicinska pomoć
- Pričinjena je materijalna šteta na motornoj jahti, koja ima veća oštećenja po lijevoj pramčanoj strani i nadgradju u vidu napuknuća trupa, gdje je i bio prvi kontakt sa čamcem, dok oštećenja na motornom čamcu za prevoz putnika, se ogledaju na pramcu i podvodnom pramčanom dijelu trupa u vidu napuknuća trupa.

Slika 6. Pramčano oštećenje na čamcu registarskih oznaka 224-KT

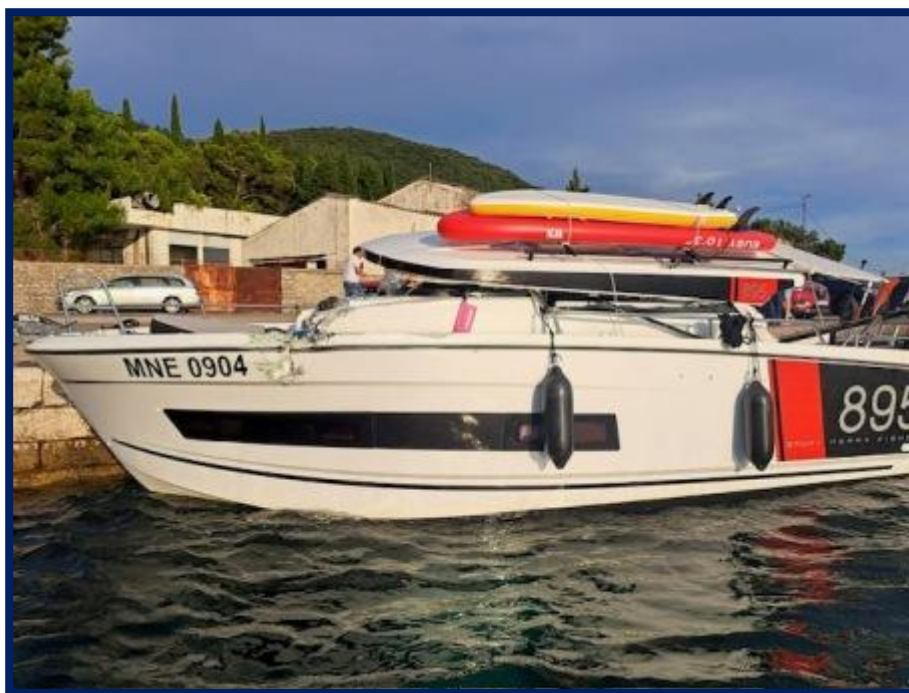
Slika 7. Oštećenje motorne jahte MNE 0904

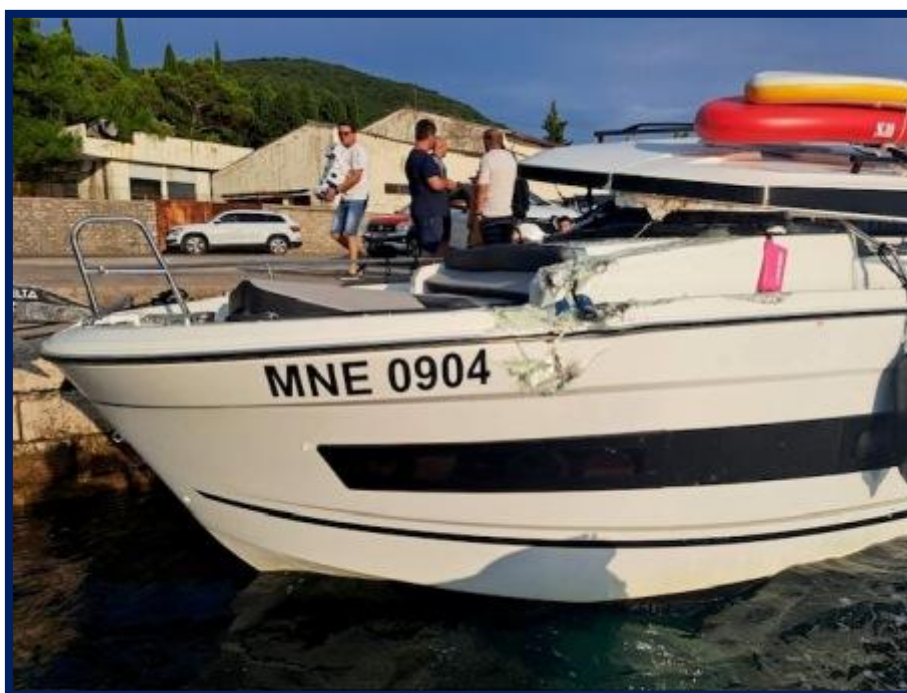
Slika 8. Oštećenje motorne jahte MNE 0904

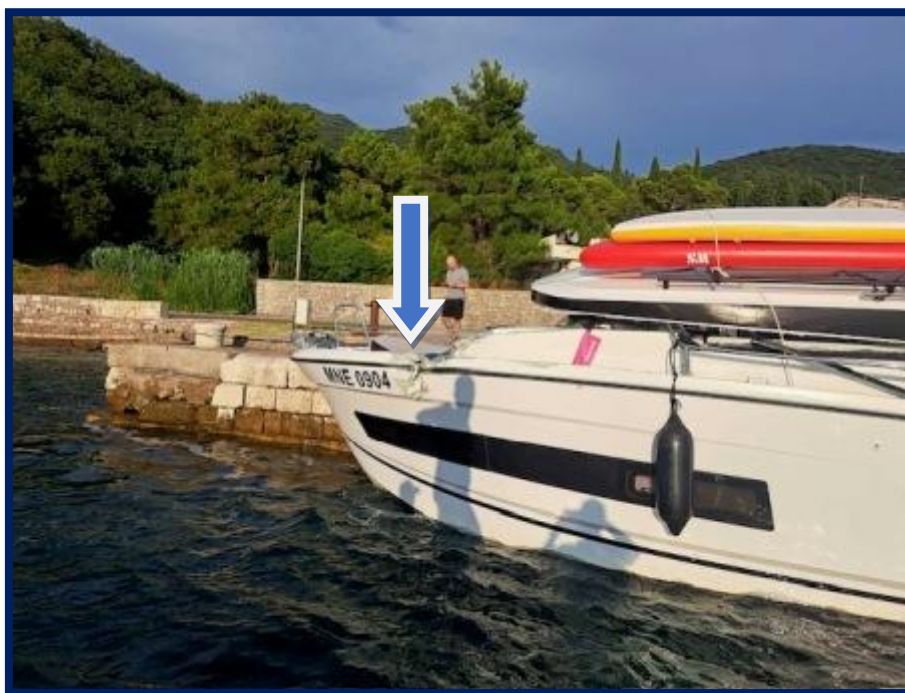
Nakon prikupljenih informacija, upravitelji su alkotestirani i nisu imali prisustvo alkohola u organizmu. U predmetnoj pomorskoj nesreći jedno lice sa jahte MNE 0904, je zatražilo ljekarsku pomoć u Zavodu za hitnu medicinsku pomoć u Tivtu. Materijalna šteta na motornoj jahti je veće oštećenje (napuknuće) po lijevoj pramčanoj strani trupa i nadgradju gdje je i bio prvi kontakt sa čamcem. Materijalna šteta na motornom čamcu za prevoz putnika se ogleda u napuknuću dijela trupa po pramcu i podvodnom pramčanom dijelu.

Slika 9. Mjesto prvog kontakta na jahti po lijevoj pramčanoj strani sa čamcem 224 -KT

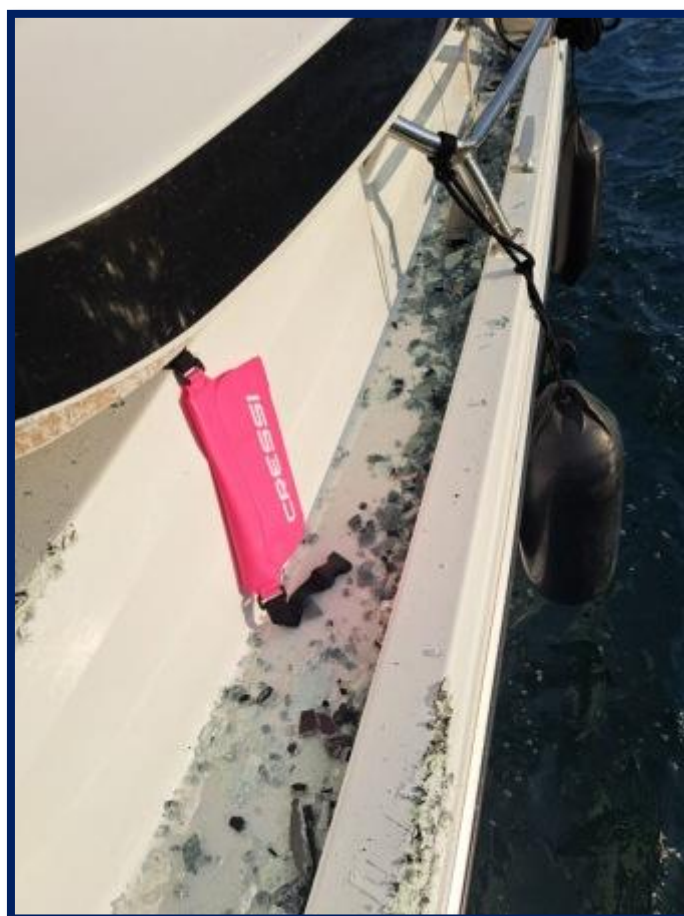
Slika 10. Oštećenje motorne jahte MNE 0904

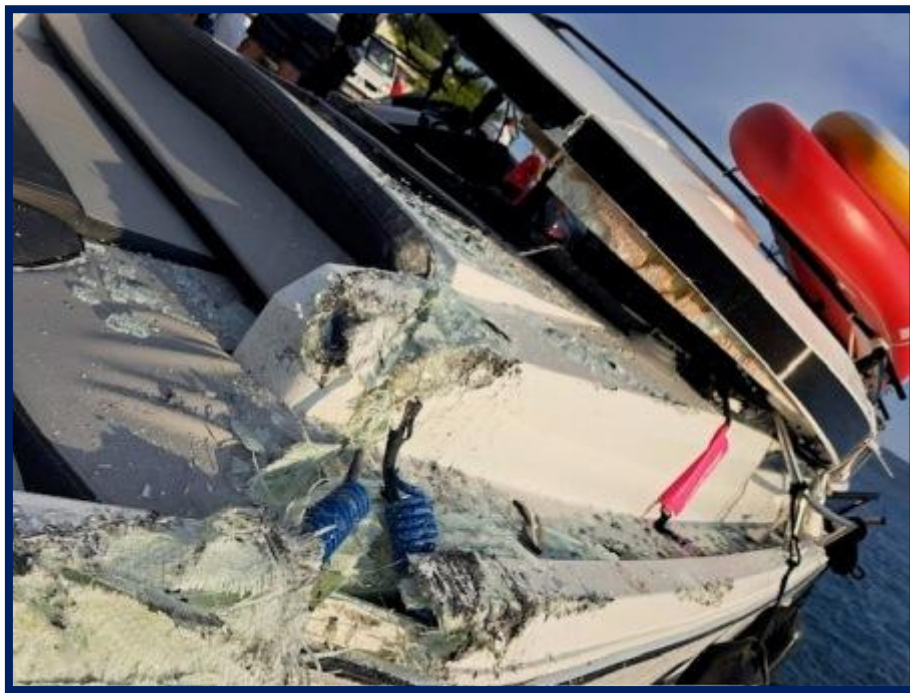
Slika 11. Oštećenje motorne jahte MNE 0904

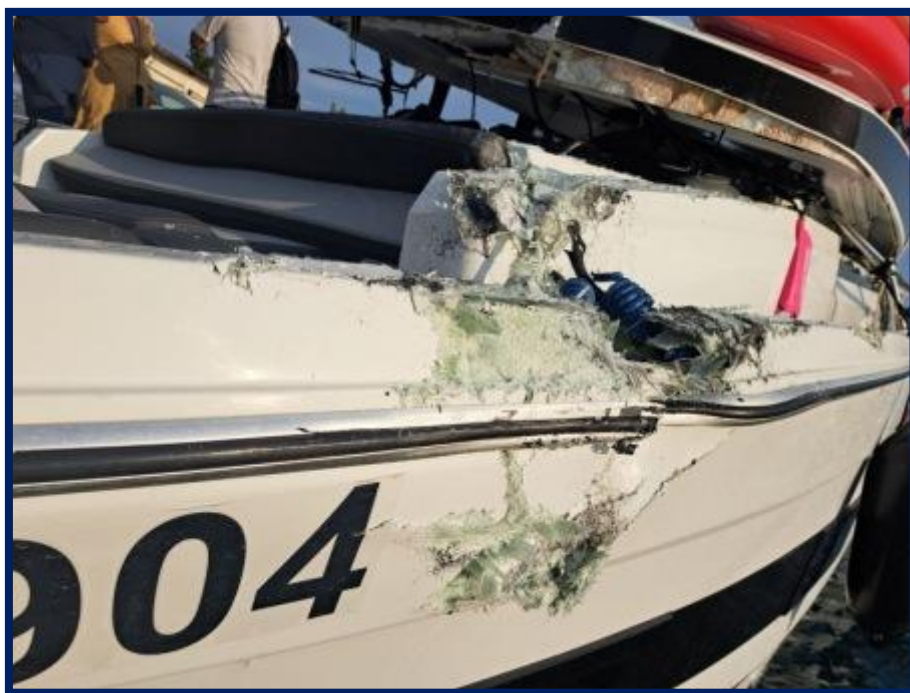
Slika 12. Oštećenje motorne jahte MNE 0904

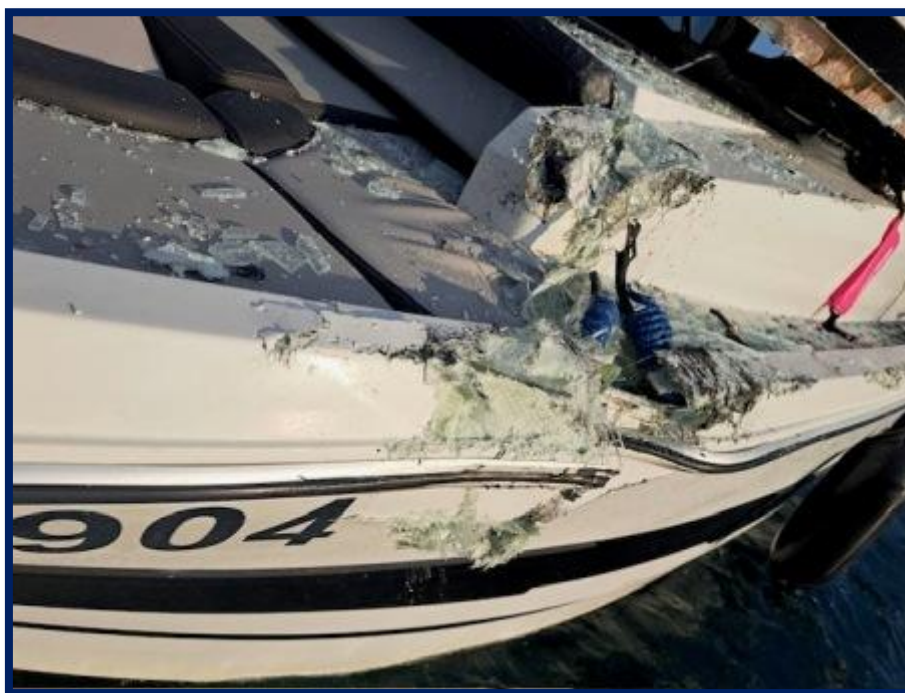
Slika 13. Oštećenje motorne jahte MNE 0904

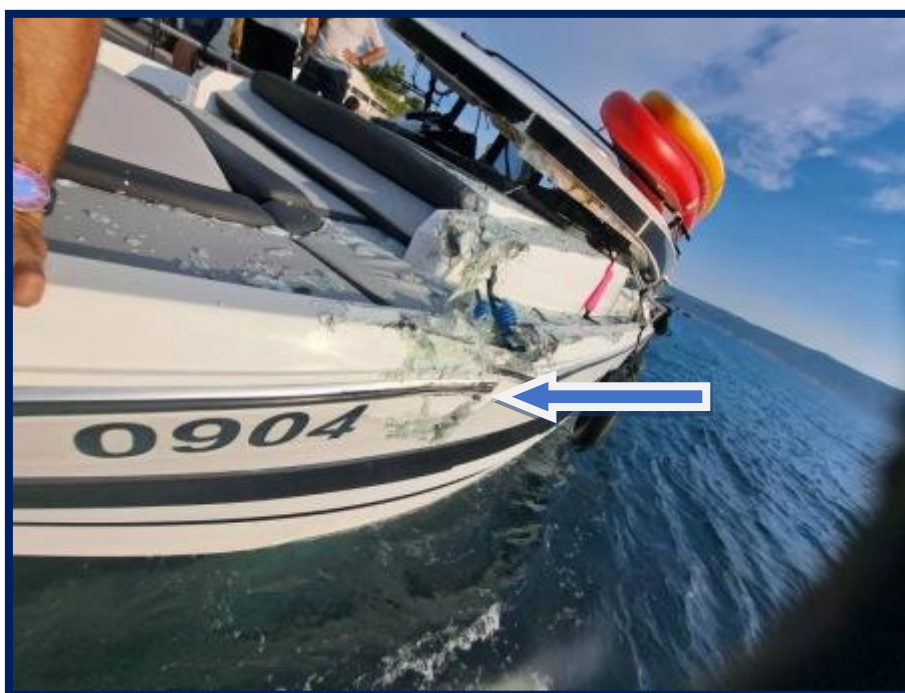
Slika 14. Mjesto prvog kontakta na jahti po lijevoj pramčanoj strani sa čamcem 224 -KT

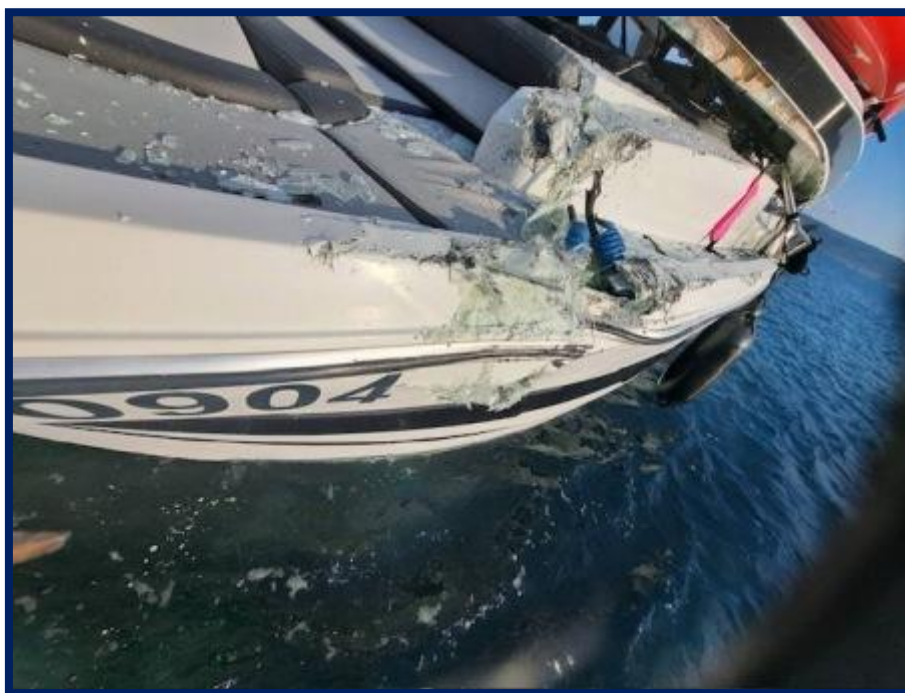
Slika 15. Oštećenje motorne jahte MNE 0904

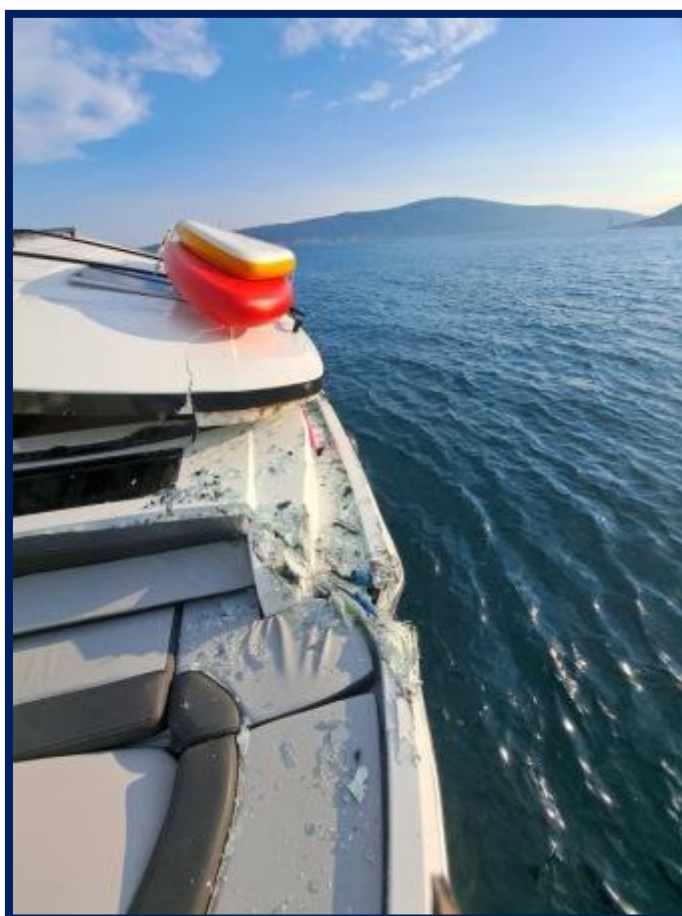
Slika 16. Oštećenje motorne jahte MNE 0904

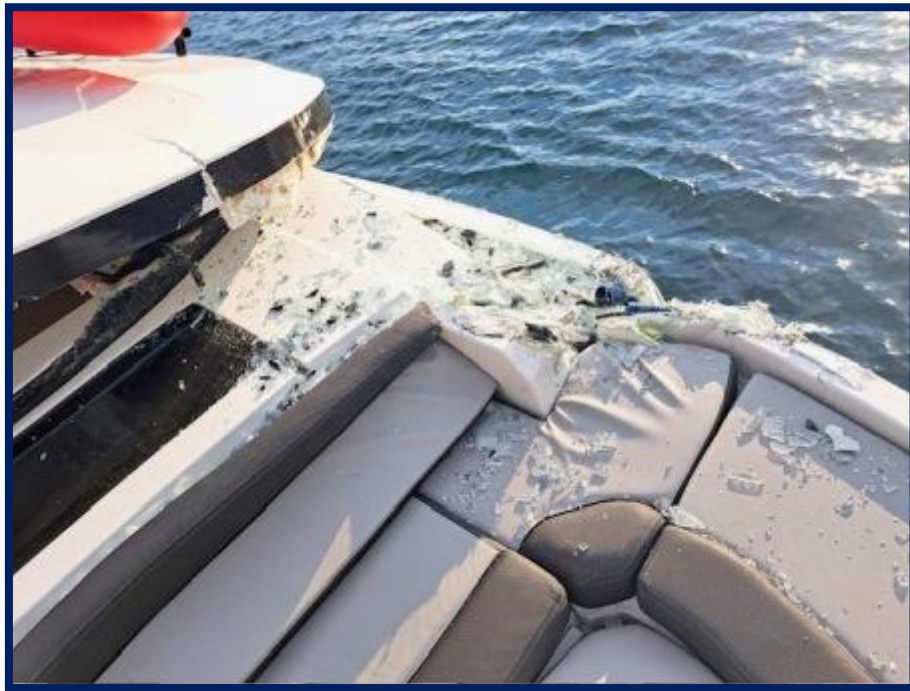
Slika 17. Oštećenje motorne jahte MNE 0904

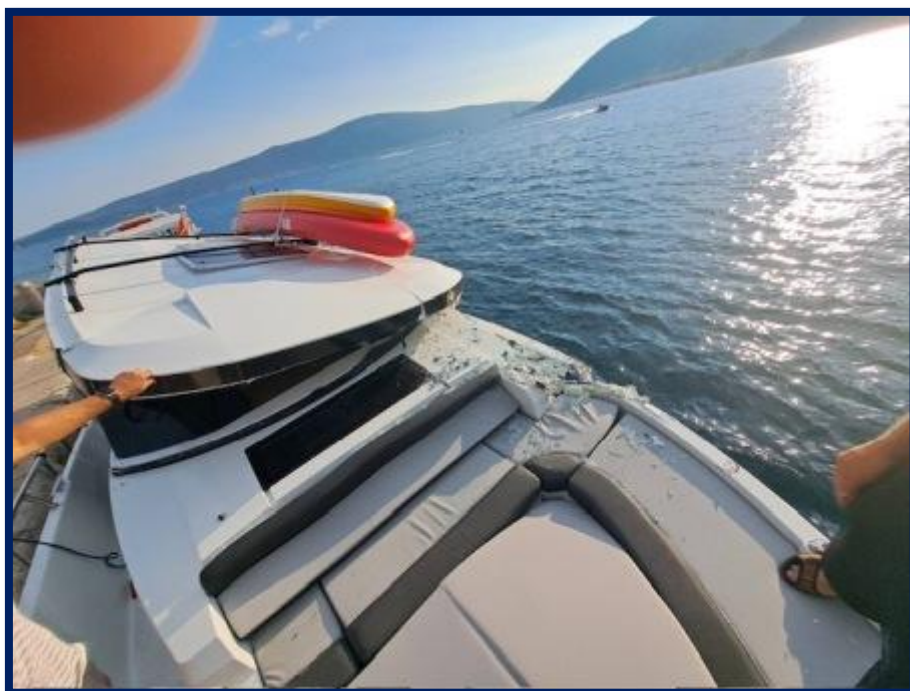
Slika 18. Oštećenje motorne jahte MNE 0904

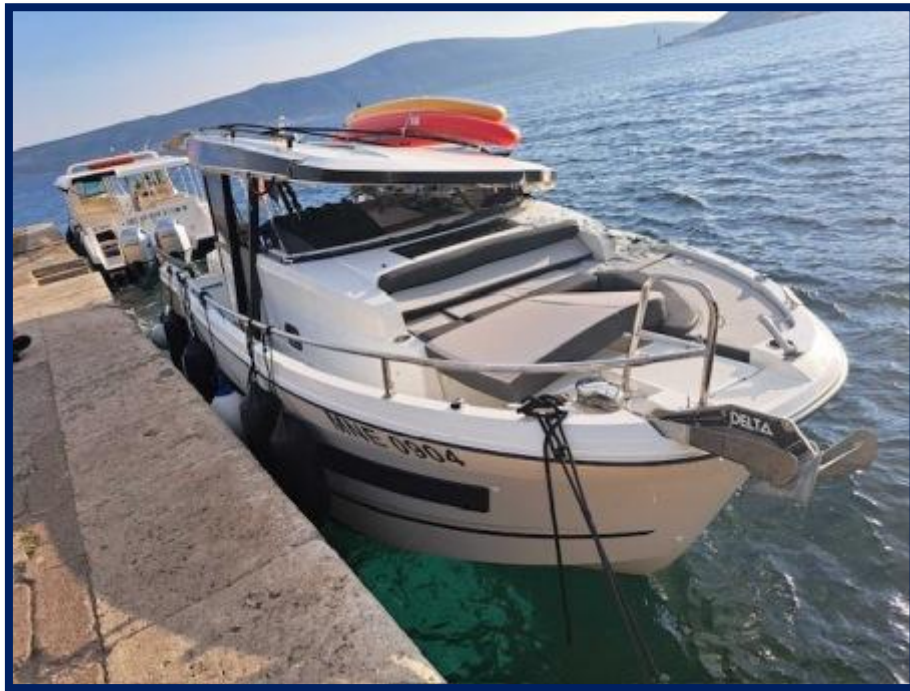
Slika 19. Oštećenje nadgradja motorne jahte MNE 0904

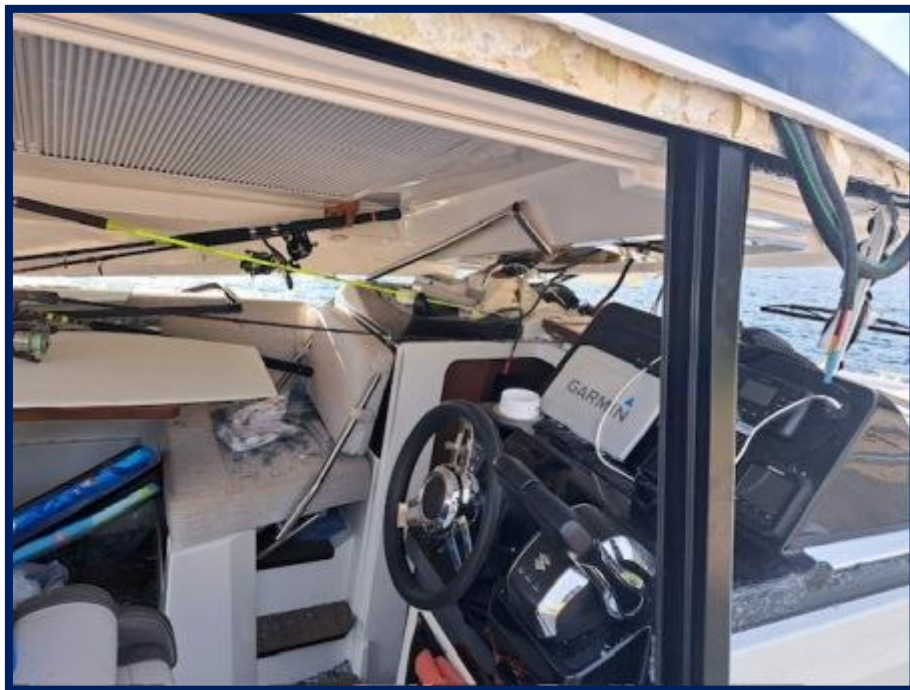
Slika 20. Oštećenje nadgradja motorne jahte MNE 0904

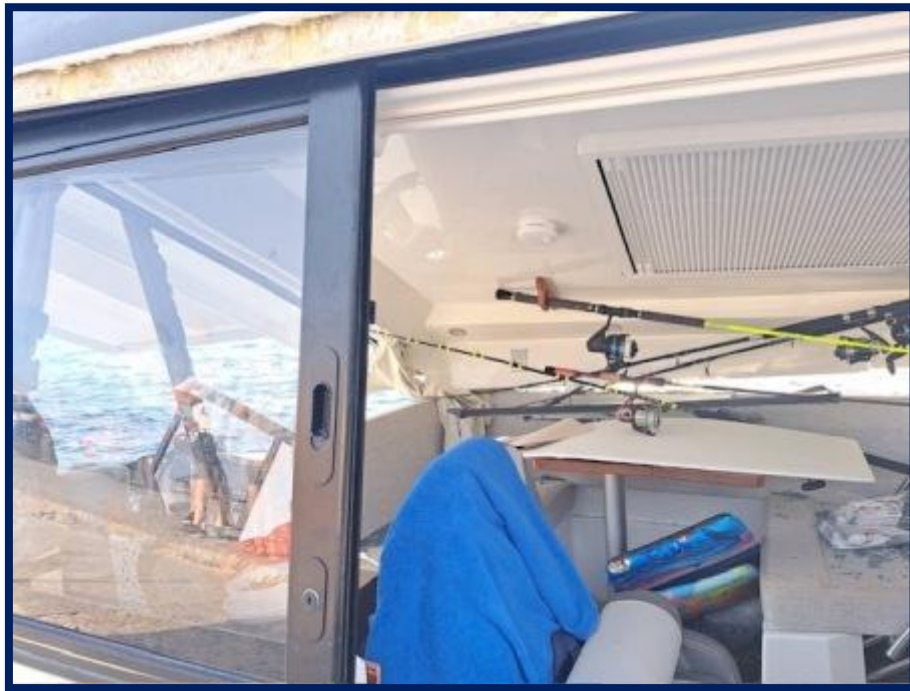
Slika 21. Oštećenje nadgradja motorne jahte MNE 0904

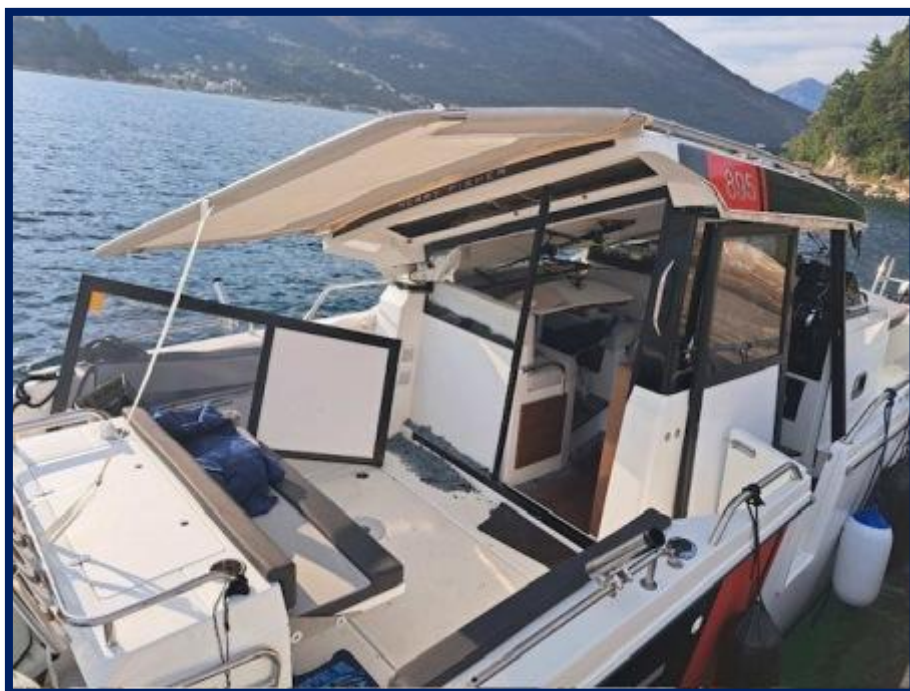
Slika 22. Oštećenje motorne jahte MNE 0904

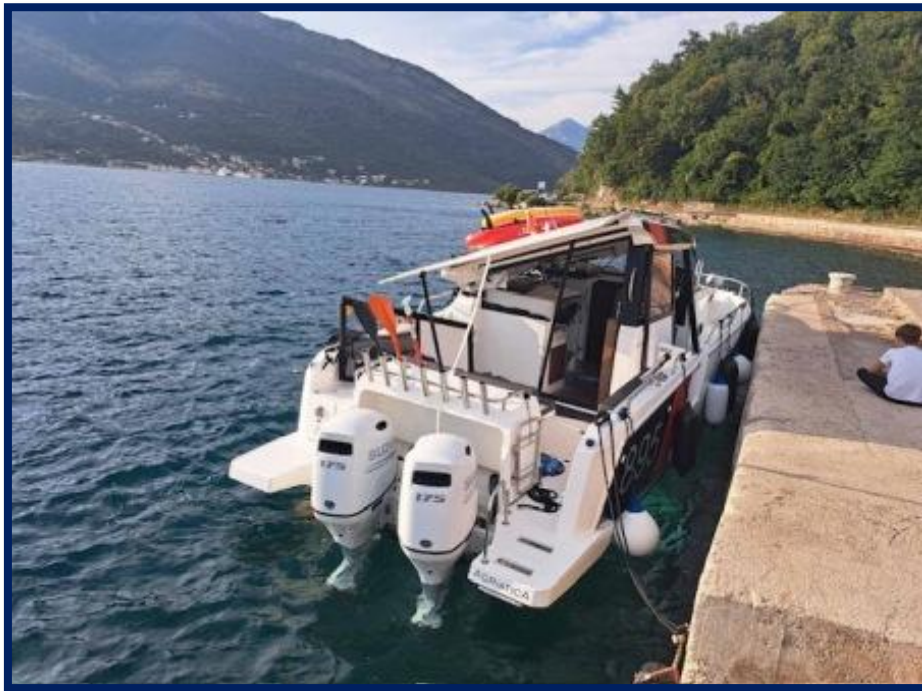
Slika 23. Oštećenje nadgradja motorne jahte MNE 0904

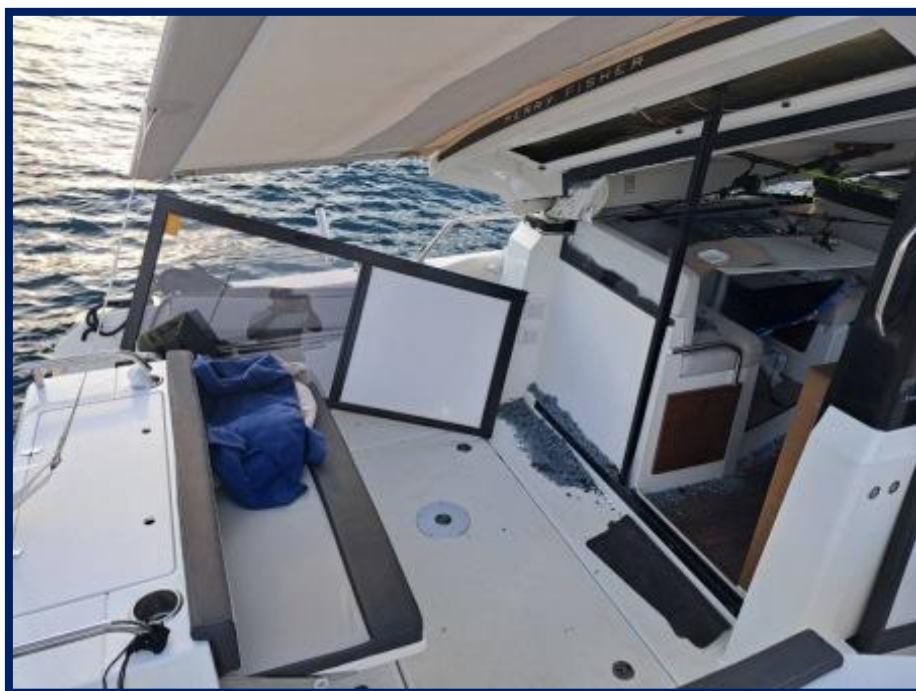
Slika 24. Oštećenje nadgradja motorne jahte MNE 0904
