Nacionalna komisija za istraživanje nesreća i ozbiljnih nezgoda vazduhoplova, vanrednih događaja koji ugrožavaju bezbjednost željezničkog saobraćaja i pomorskih nezgoda i nesreća

**PREDMET: KONAČNI IZVJEŠTAJ O SPROVEDENOJ SIGURNOSNOJ ISTRAZI VRLO OZBILJNE POMORSKE NESREĆE U KOJOJ SU UČESTVOVALI ČAMAC ZA PREVOZ PUTNIKA REG.OZNAKE 488 - UL „SUKA II” i SKUTER - JET SKI UL - 497 KOJI JE TEGLIO VAZDUŠNI DUŠEK-TUBU**

Velika plaža, Ulcinj, 24.07.2018 godine

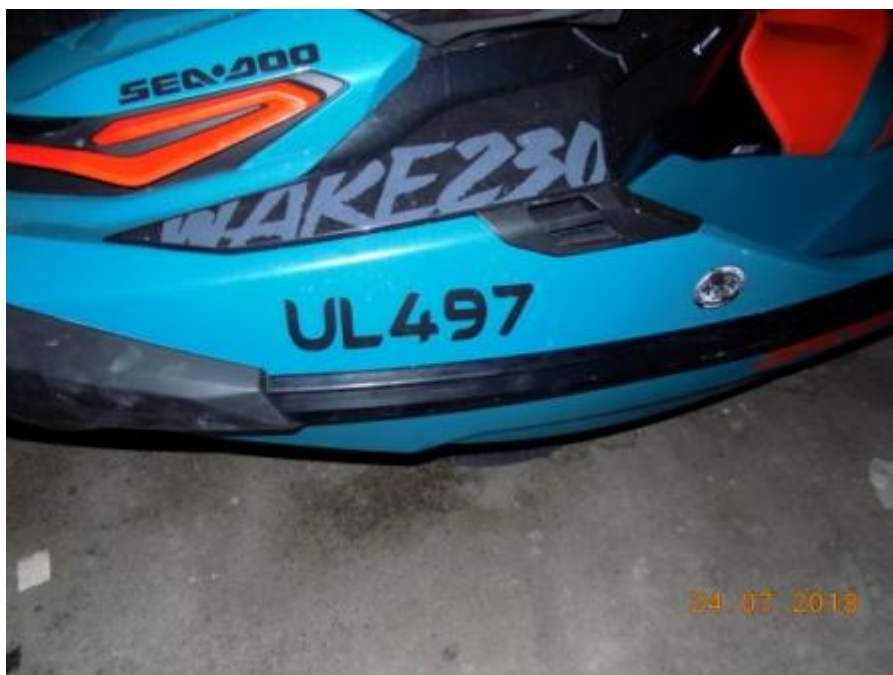
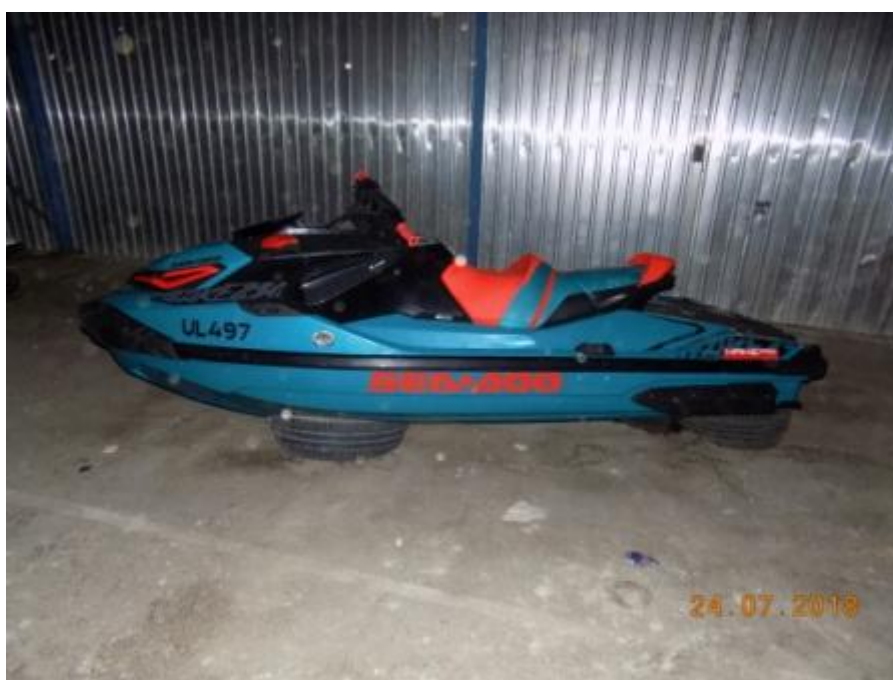
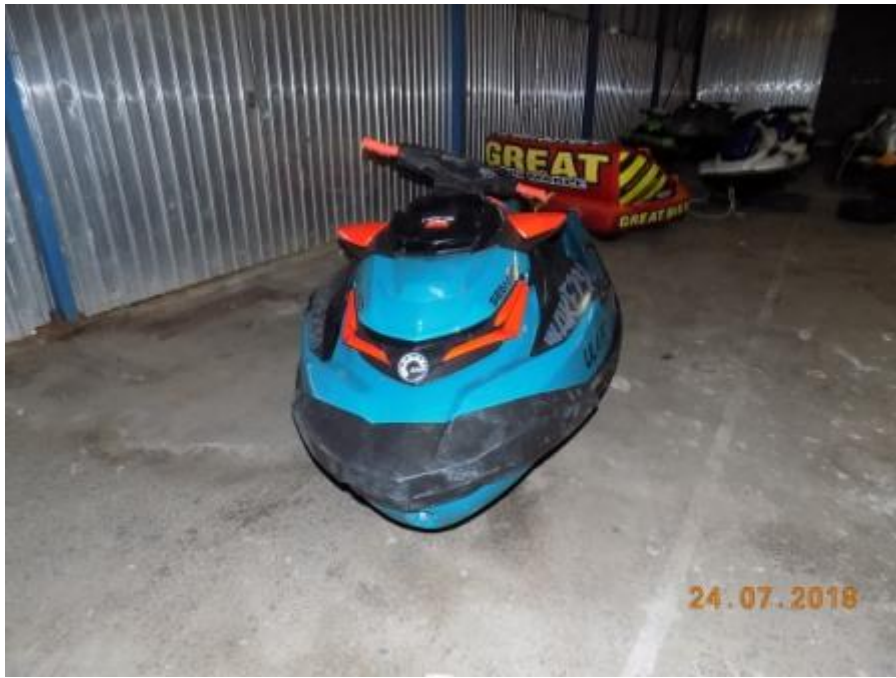
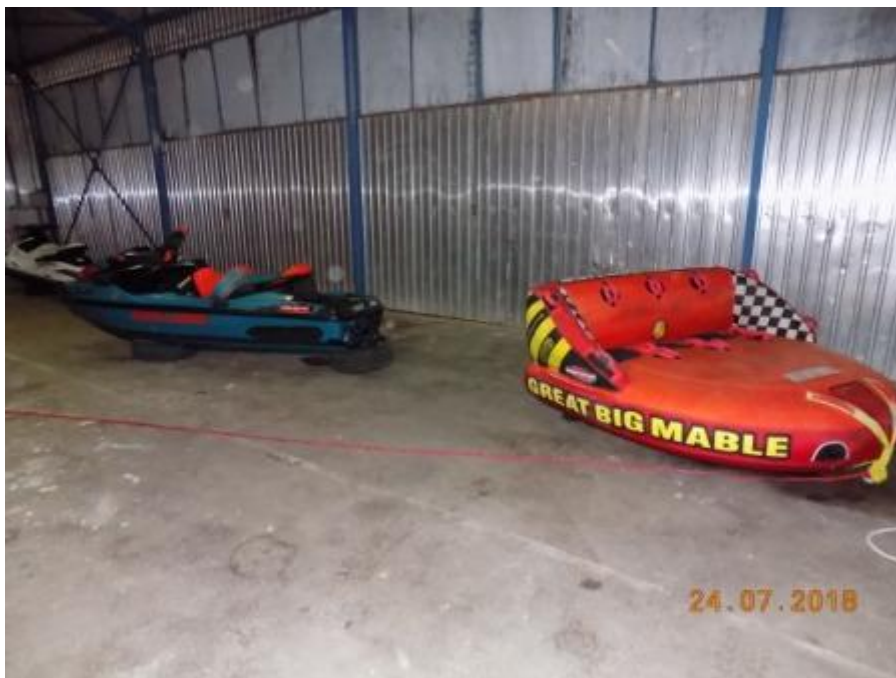
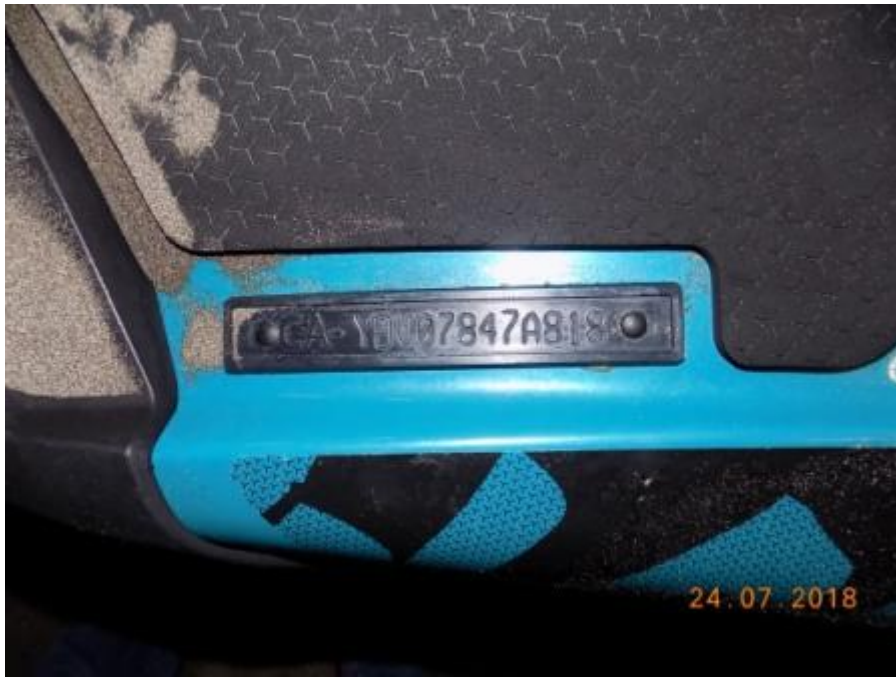
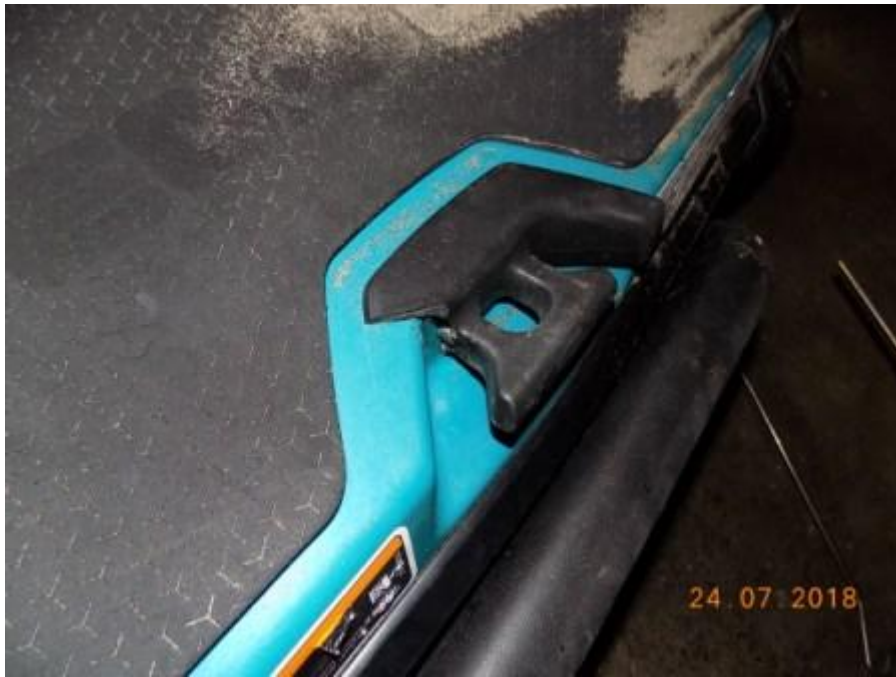
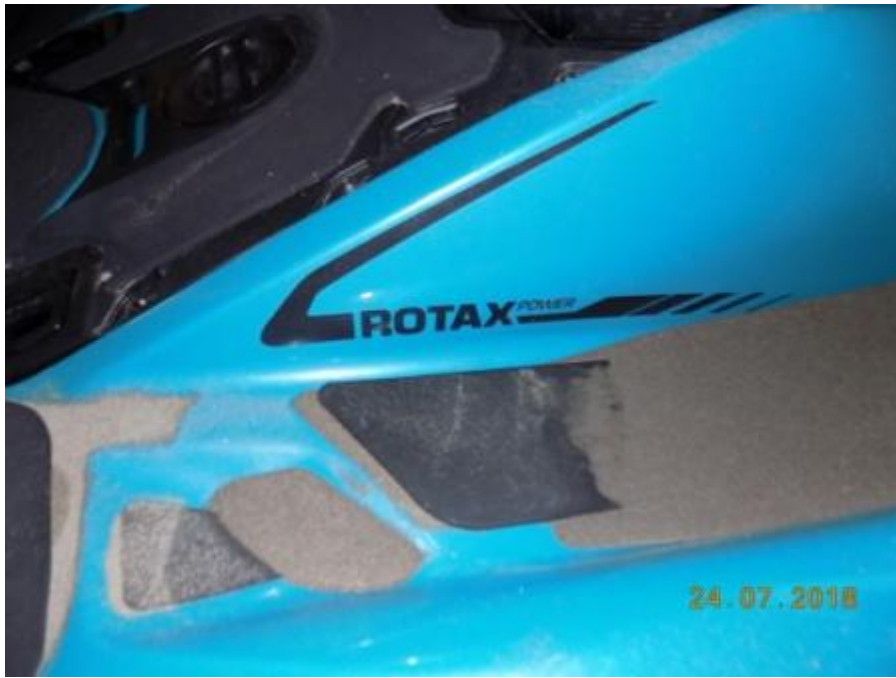
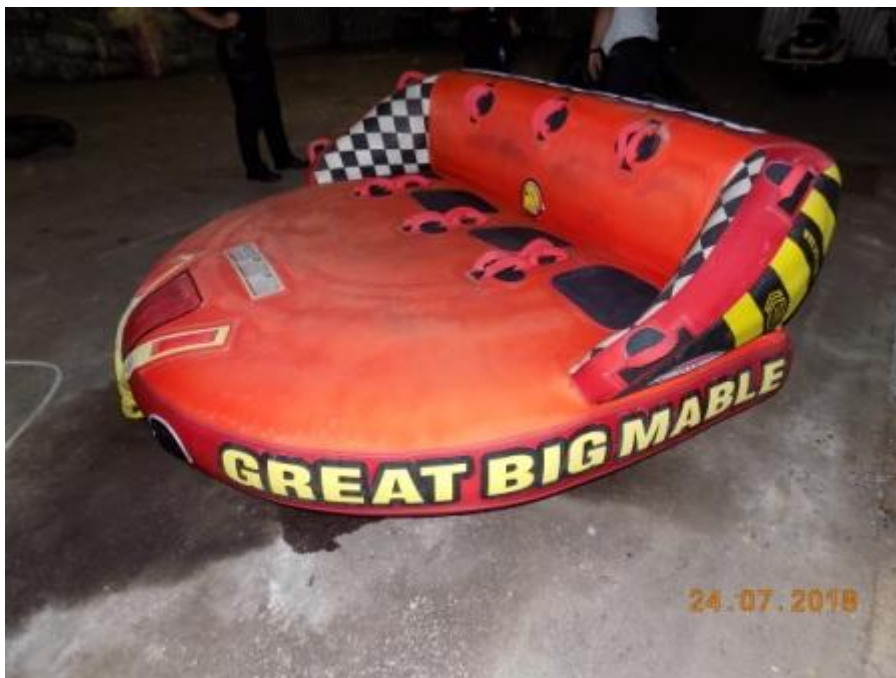
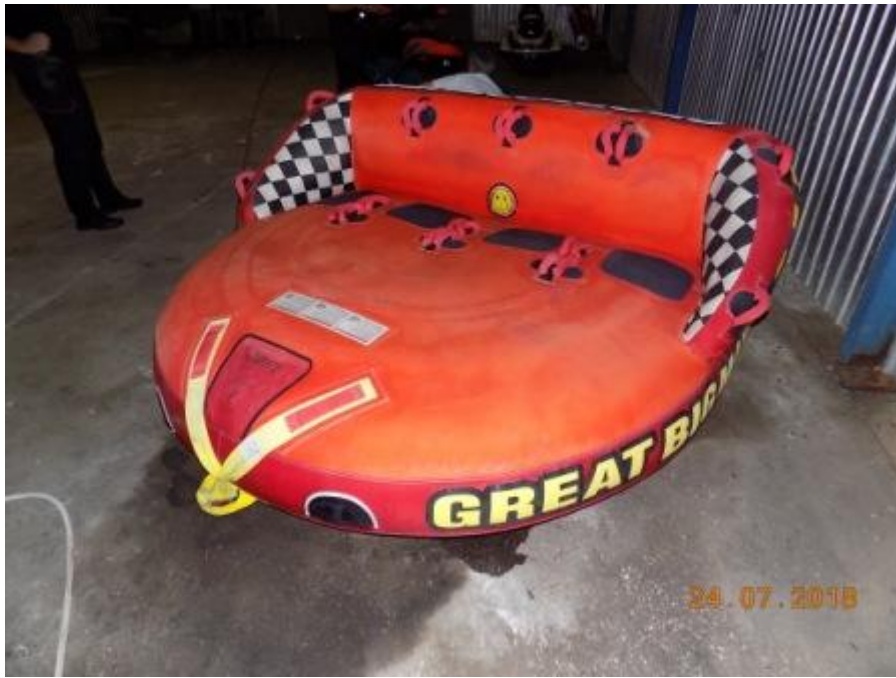
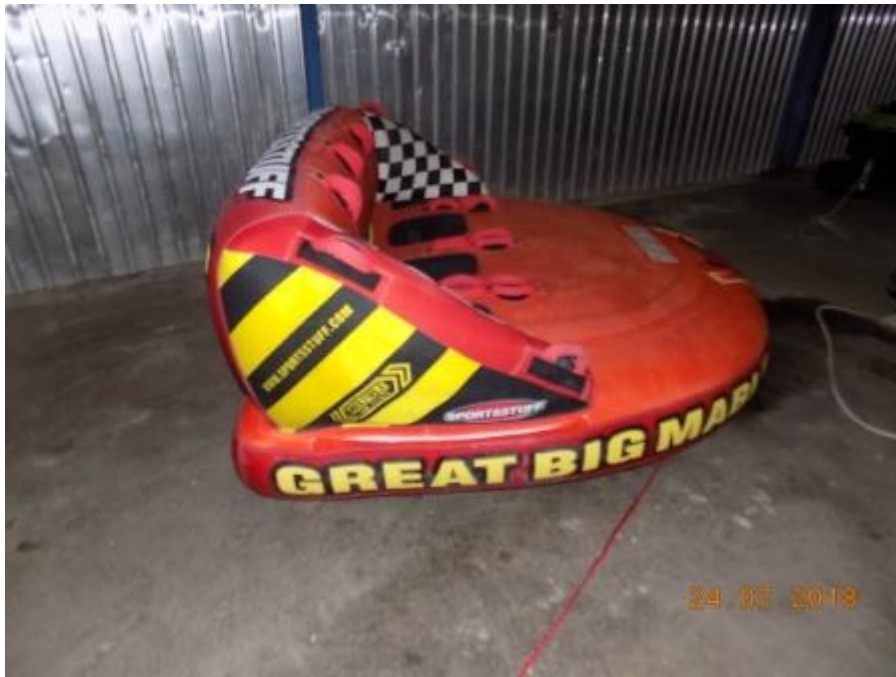
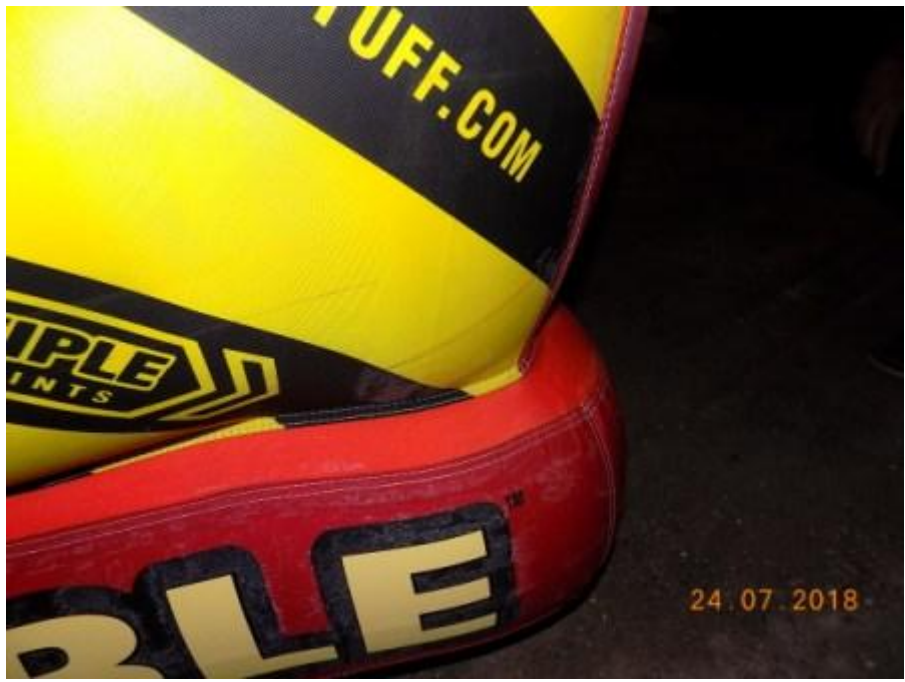
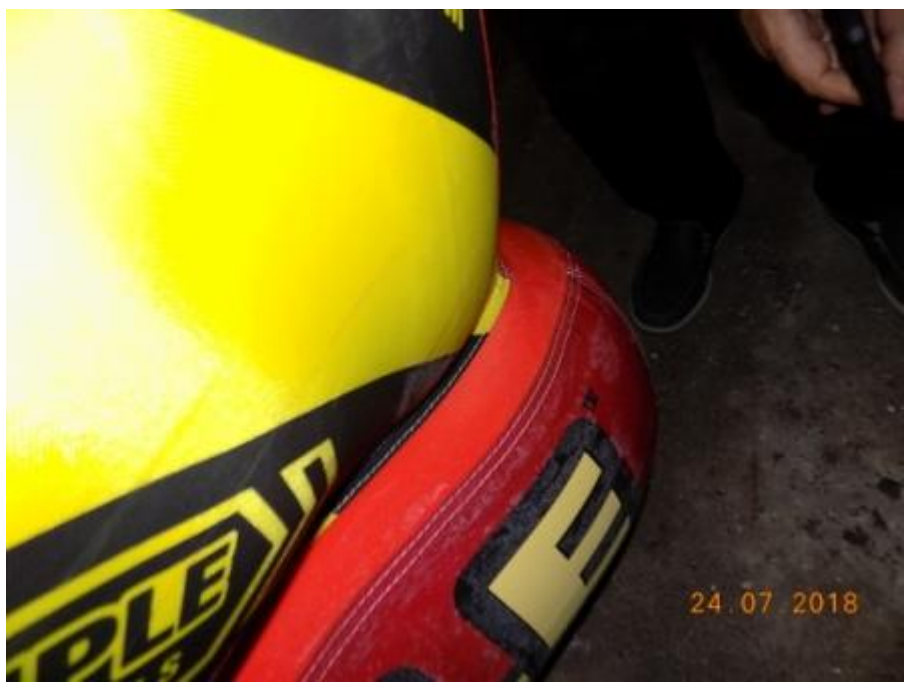
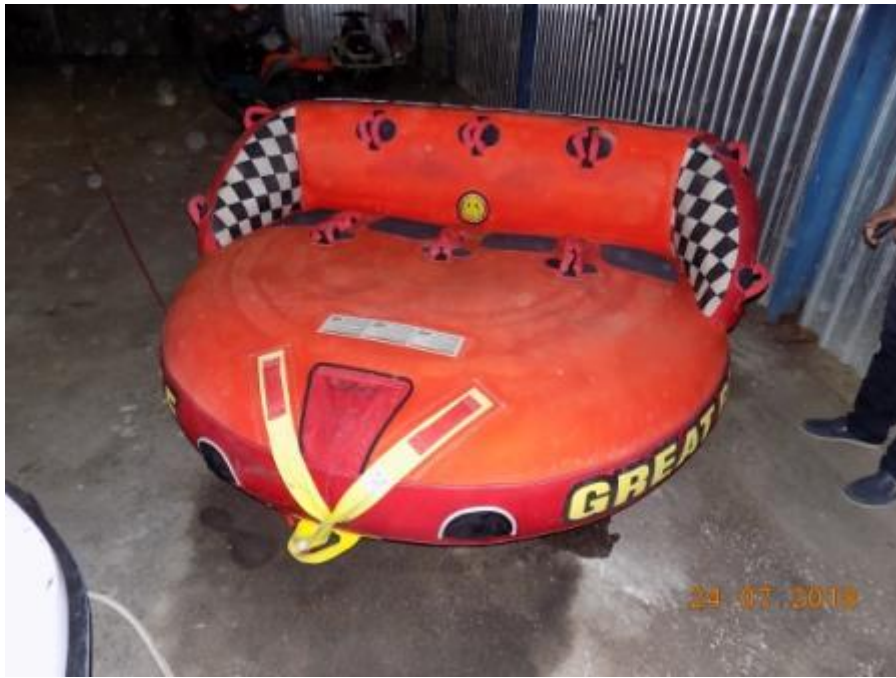
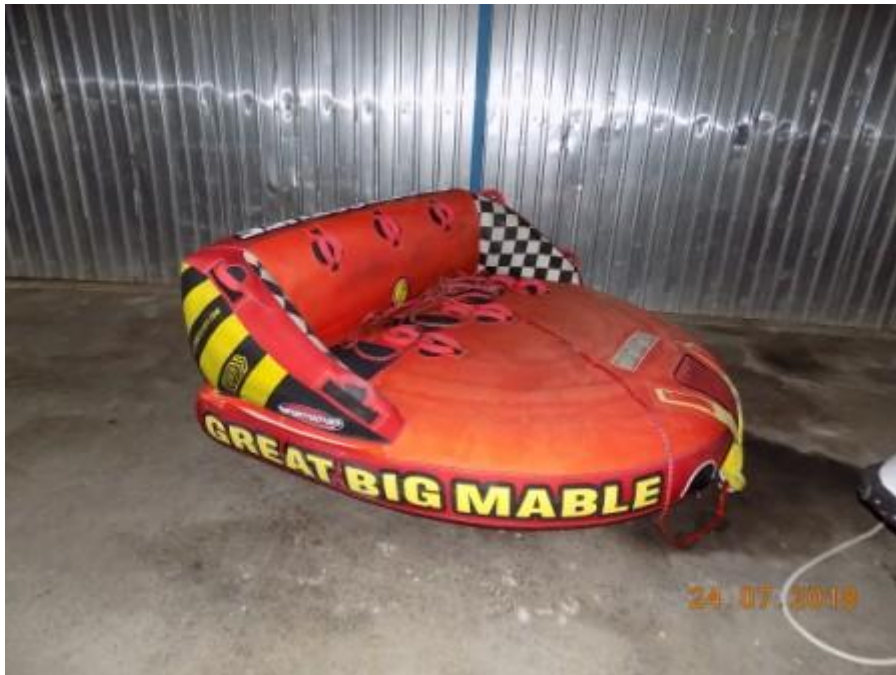
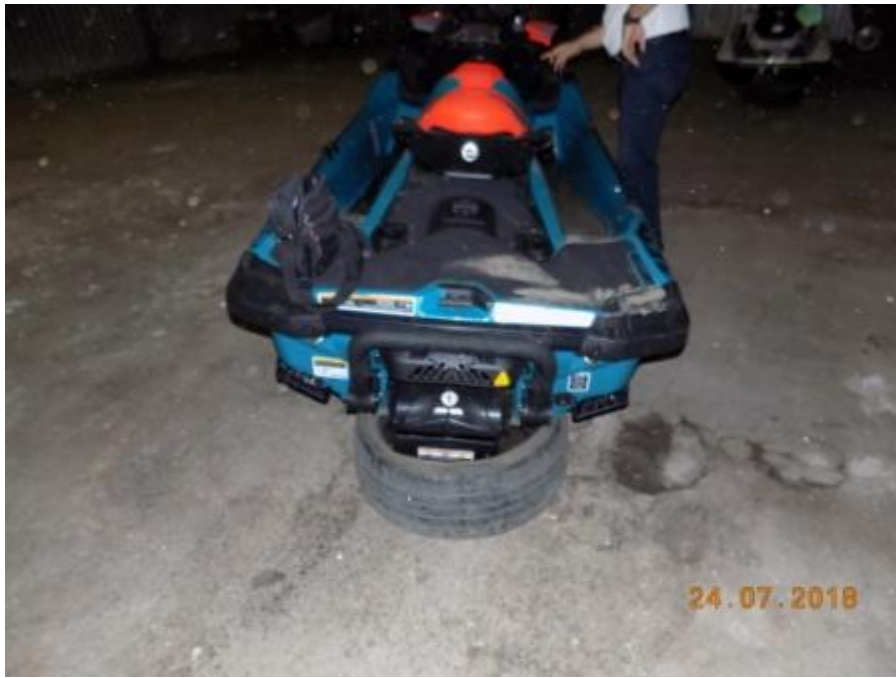
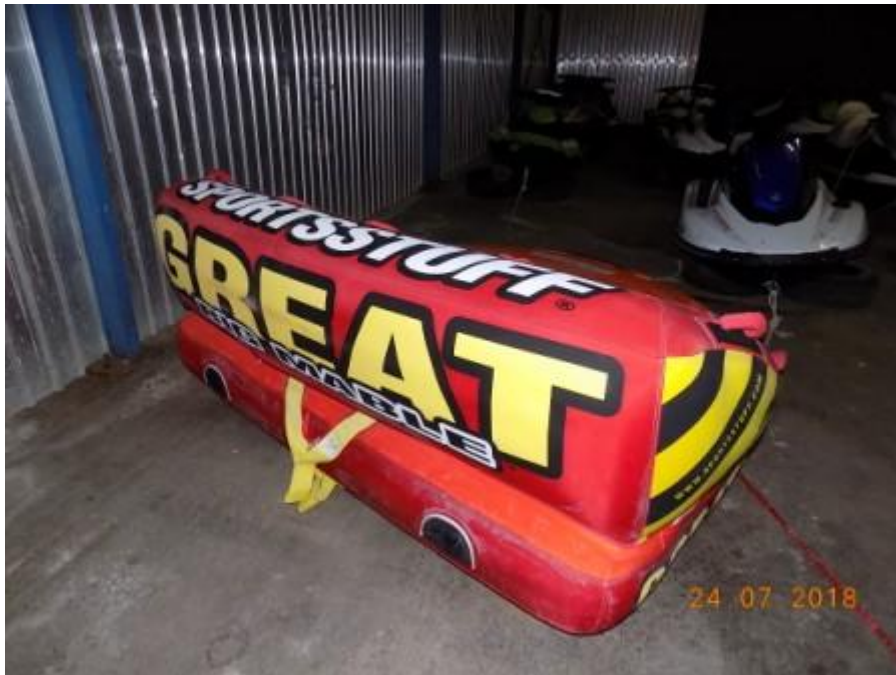
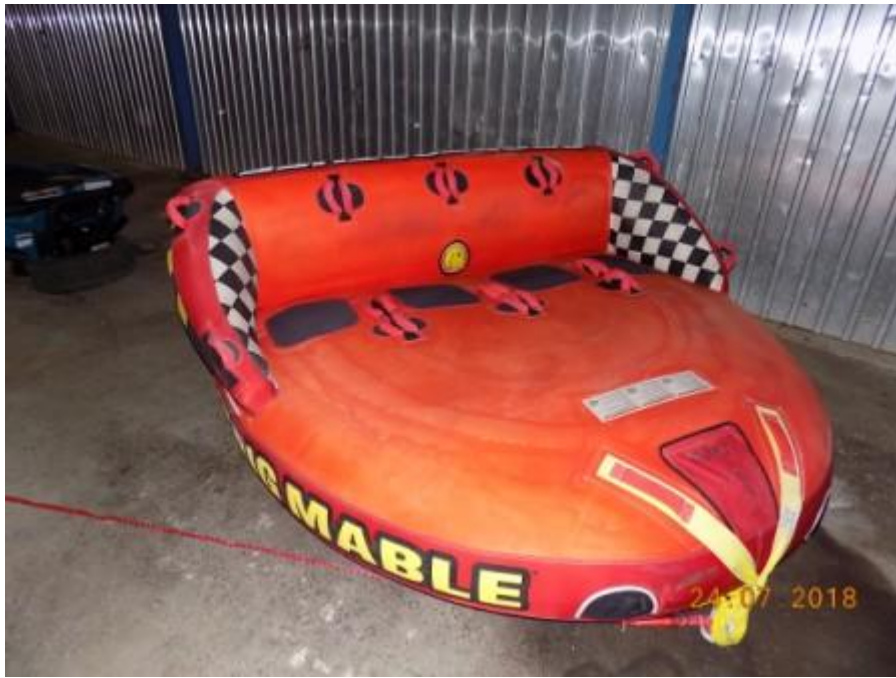
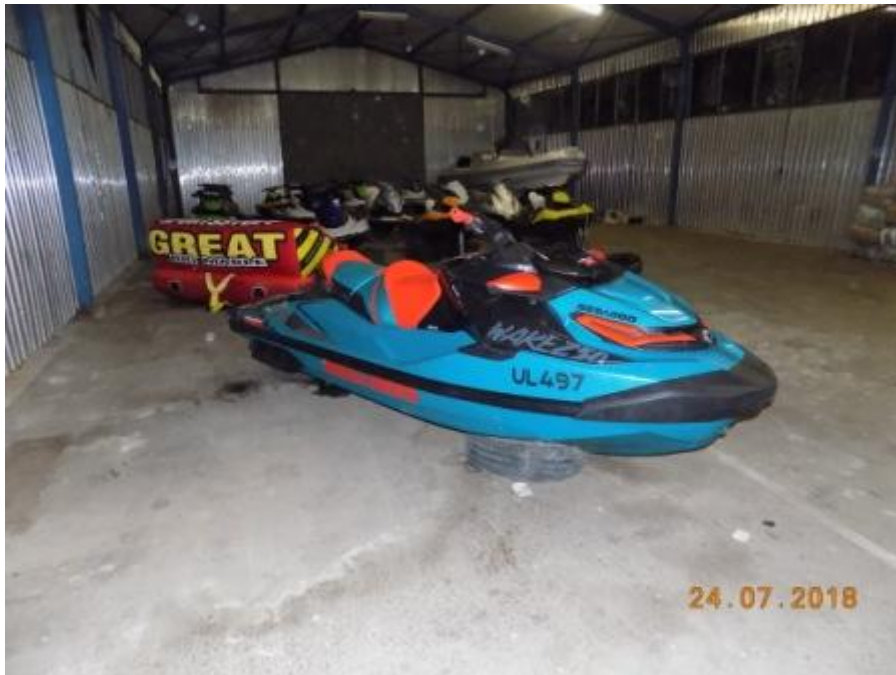
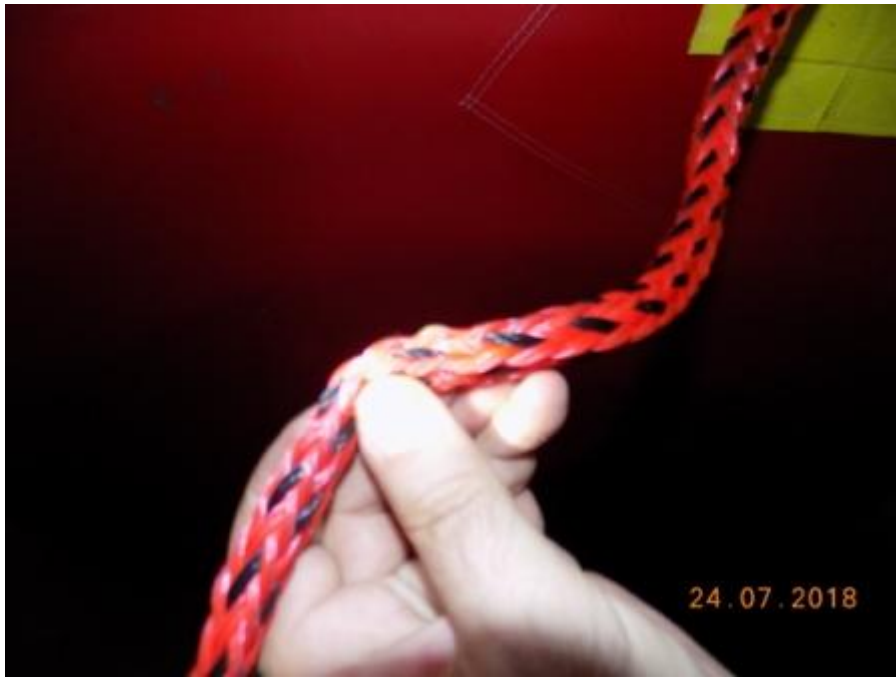
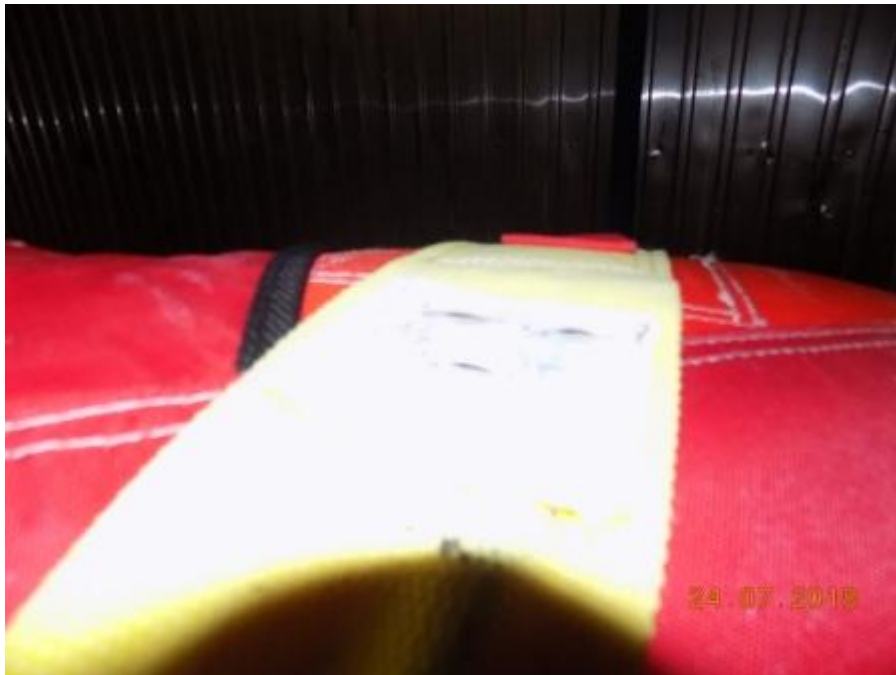
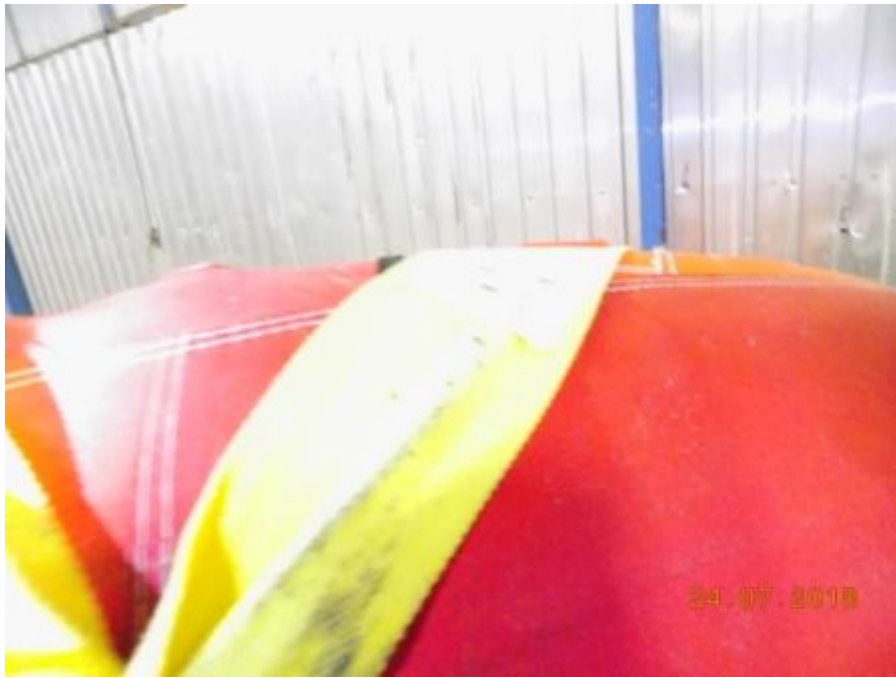
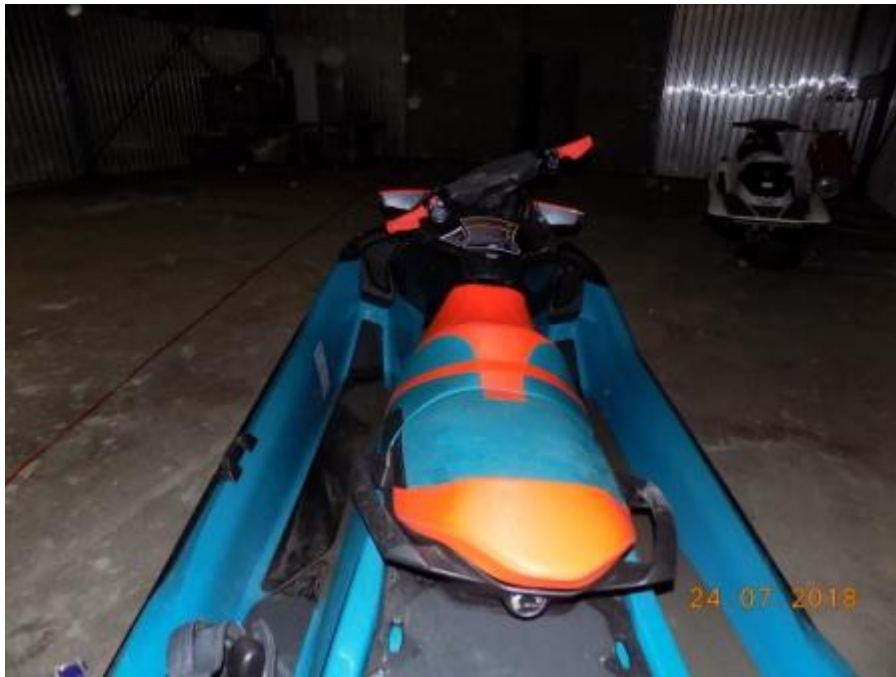
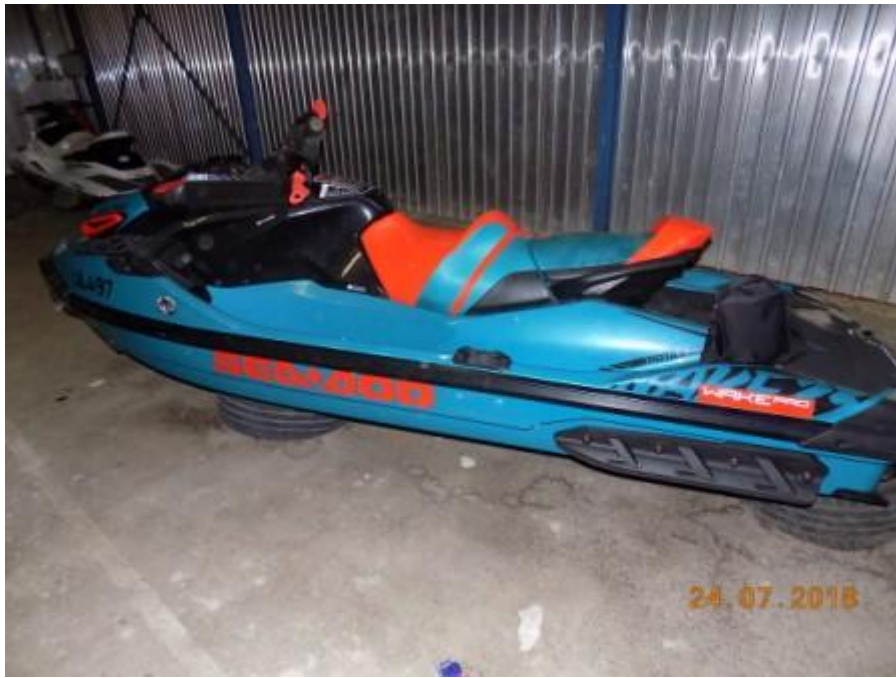
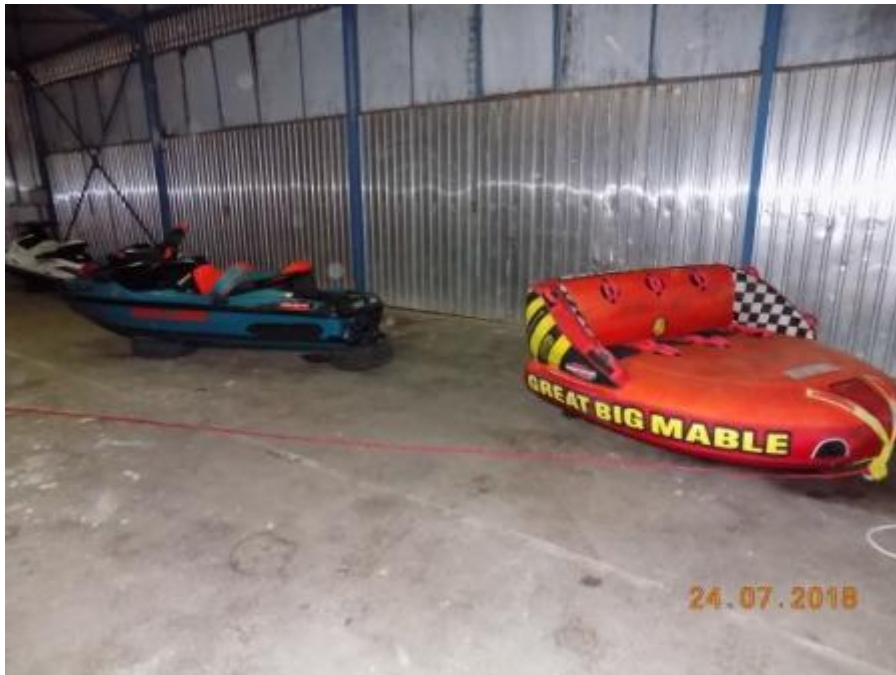
Skuter i vazdušni jastuk u obliku sofe

Skuter nije predviđen za vuču tube, jer vuču može obavljati gliser koji ima konveksni retrovizor i pomoćnika uz upravitelja plovila.
