Završni izvještaj nesreće* – Strukturno oštećenje vazduhoplova tokom prinudnog sletanja aktiviranjem avionskog BRS sistema – bliža okolina S. Gornja Ržanica/Plav – 22. jul 2023. godine				
Izvještaj broj: Investigation report no:	01-56/23	Strukturalno oštećenje aviona tokom prinudnog slijetanja aktiviranjem avionskog BRS sistema (Rejon s. Gornja Ržanica/Plav	Datum događaja Date	Subota, 22. 07. 2023. godine Saturday, July 22, 2023.
Tip i model vazduhoplova Aircraft Type and Model		SAVANNAH tm S		
Istragu vodio istraživač KINNS Investigation performed by Investigator NSIA		Vladislav Vlahović		
Nacionalnost i registracija vazduhoplova Nationality and Aircraft Registration		Fransuska/ F-JVNI (25 ACT) France/ F-JVNI (25 ACT)		
Operator Operator		Privatno lice A Private person		
Datum i vrijeme događaja Date and Time		Subota, 22. 07. 2023. 11. 56 LT (09.56 Z) Saturday, July 22, 2023. 11. 56 LT (09.56 Z)

Mjesto događaja Site		Rejon sela Gornja Ržanica/Plav (N:42° 39' 57'' E: 19° 54' 74'') Willage Gornja Ržanica area (N:42° 39' 57'' E: 19° 54' 74'')		
Broj leta Flight Number		-		
Podaci o letu /operacija, faza leta) Flight Data (Operation/Phase of Flight)		Do nesreće je došlo oko 17 minut

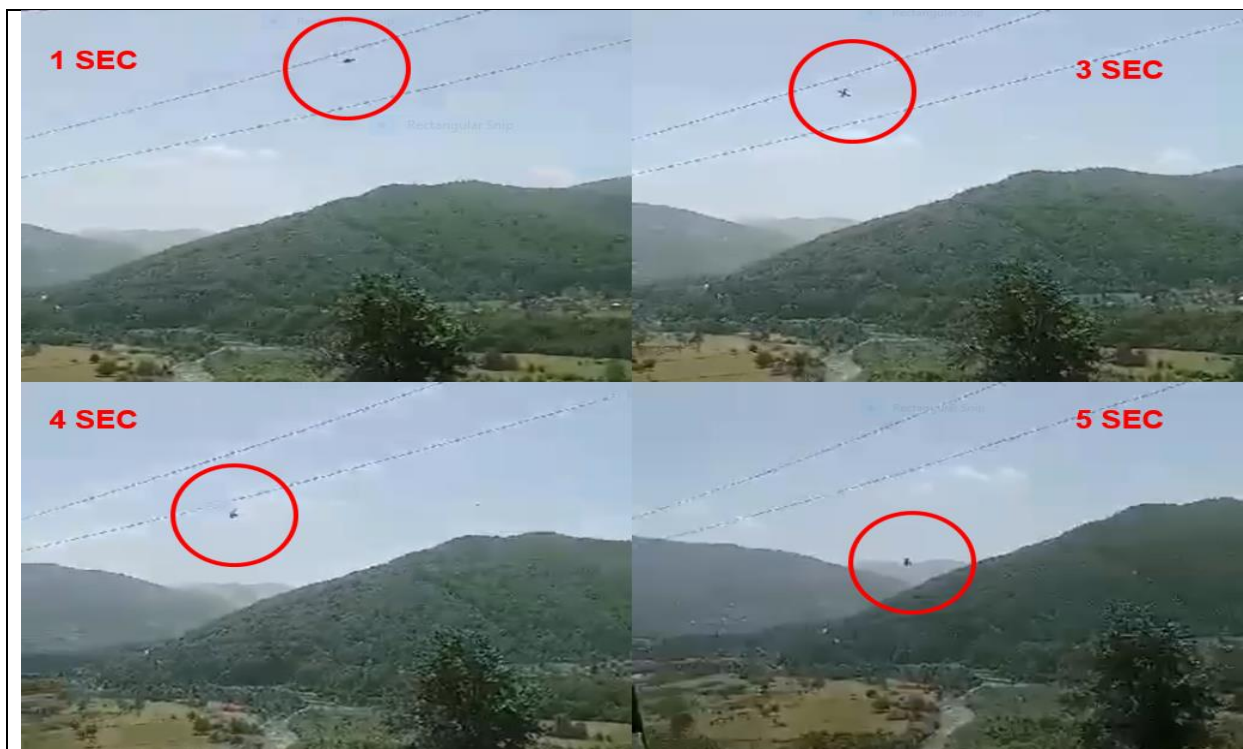
Istog momenta, uprkos “efektu zaprepašćenja” (*Startlle efect*) pilot je zaključio da ne postoji bezbjedan način i dovoljna visina da bi nad letnom operacijom eventualno opet povratio punu kontrolu, zbog položaja u kojem se avion našao, sa uglom poniranja od oko 70 do 85° ispod linije horizonta, uz nagli rast brzine poniranja i gubitak visine do mjere koja bi ugrozila sigurno aktiviranje BRS (*Ballistic Recovery System*) sistema (*Slika br. 7*).

Slika br. 7 – Nagli pad aviona u nepravilni položaj do momenta aktiviranja BRS sistema

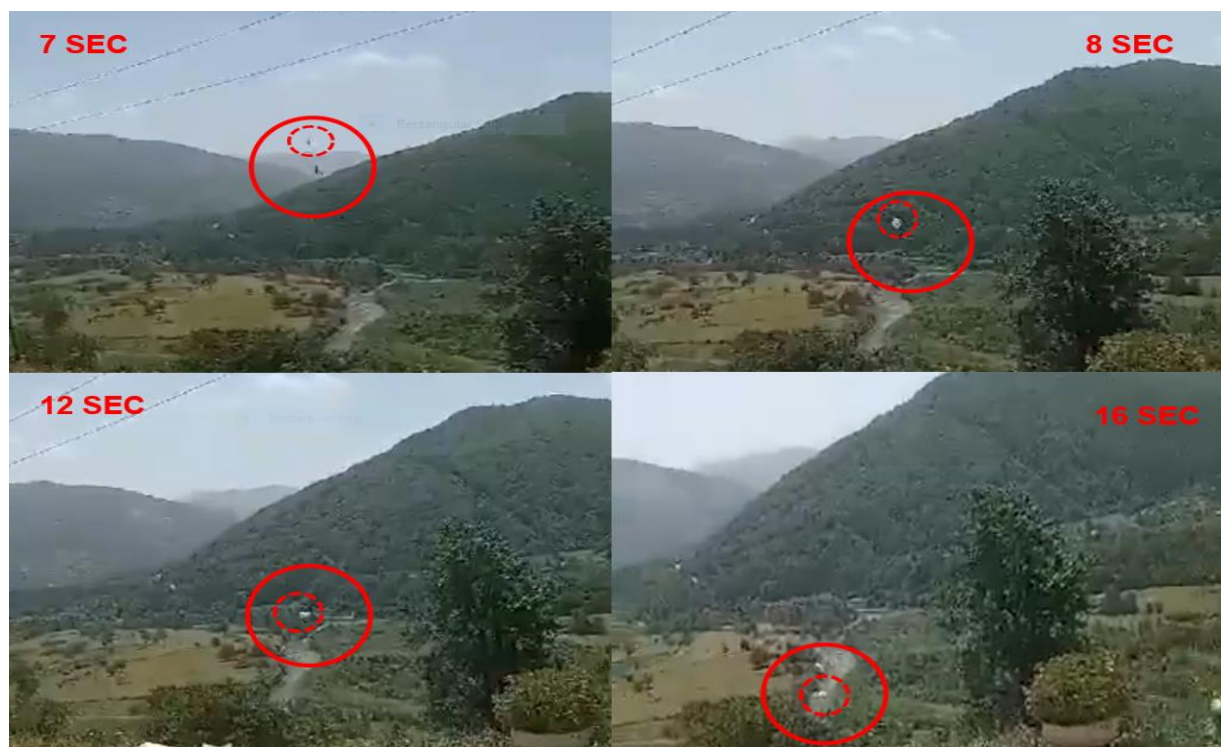
Bez oklijevanja je donio odluku da aktivira avionski sigurnosni sistem BRS, koji je u skladu sa POH (*Pilot Operational Handbook*) tokom pretpoletnog pregleda doveo u operativno stanje (*uklonio osigurač sa istog*) a što je bila i procjena kopilota, posle čega se avion, nakon početnog trzaja zbog naglog zaustavljanja prilikom formiranja kupole padobrana i dostizanja njegove pune operativne funkcije, počeo usporeno vertikalno da spušta, nošen vjetrom prema NE (*sjeveroistoku*), gledano od tačke iznad koje je izvršeno aktiviranje BRS (*Slika br. 8*).

Slika br. 8 – Aktiviranje i raztvijanje BRS sistema i spuštanje aviona u korito rijeke Lim

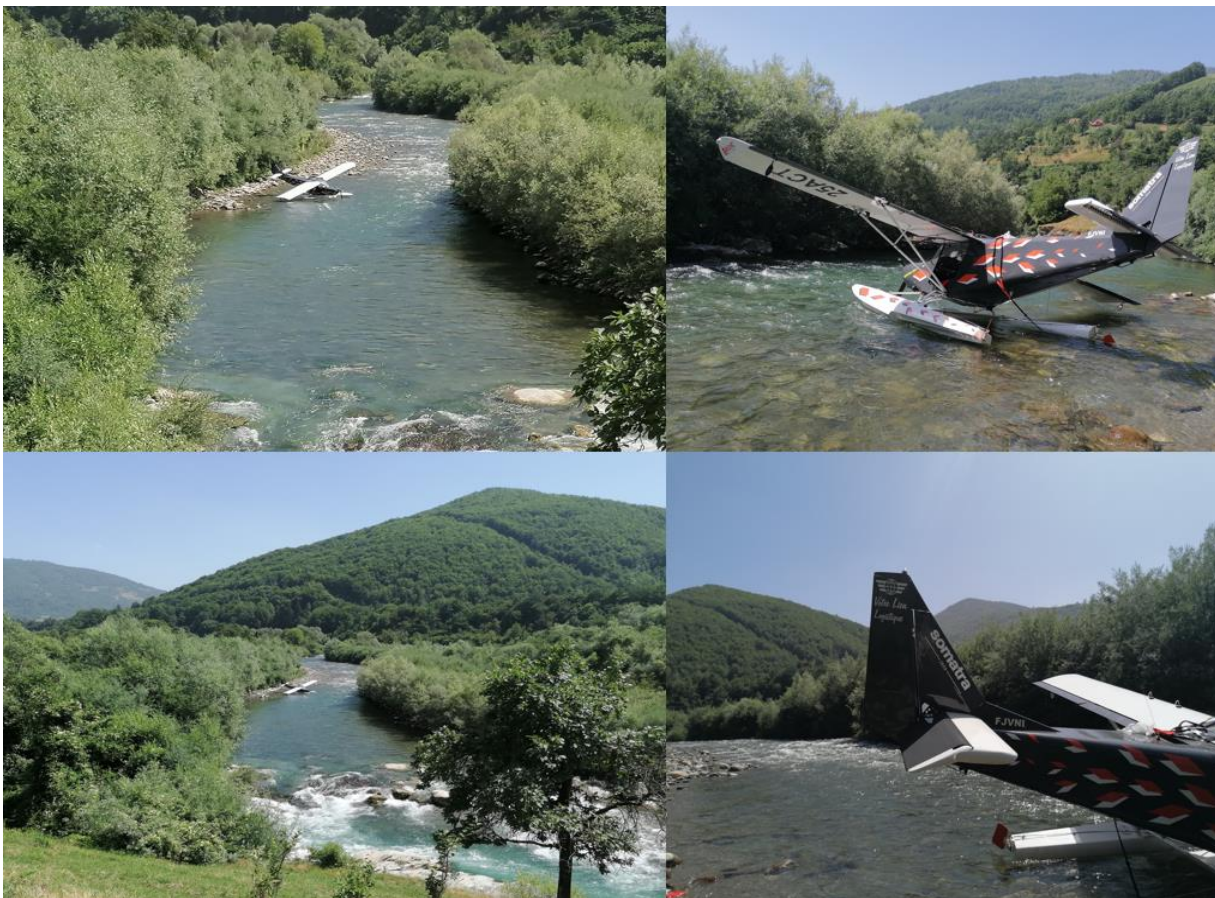
Zbog nevelike dubine rijeke, na mjestu gdje je došlo do spuštanja prednjeg dijela aviona, ne više od 80 cm do 1 m prema matici, te ne višoj od oko 30 cm na izlaznoj (*zadnjoj*) ivici plovaka, avion je ipak ostao na mjestu, iako ga je snaga vode povremeno lagano njihala. (*Slika br. 9*)

Slika br. 9 – Položaj aviona na mjestu prinudnog slijetanja

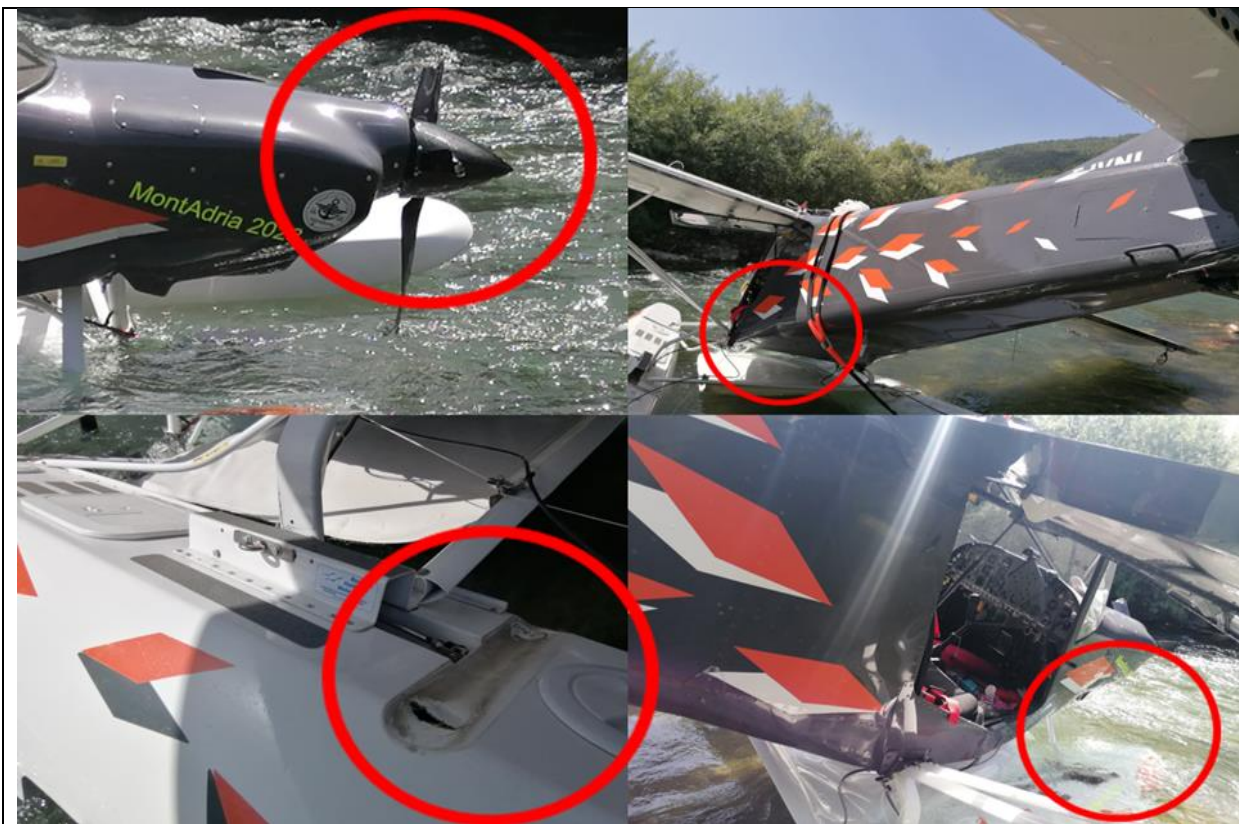
Na licu mjesta, avion je zatečen u rijeci Lim, okrenut po uzdužnoj osi (*x*) u NE- SW pravcu, prednjim dijelom (*nosom*) na oko 2 m od matice rijeke (*prema SW obali*), dok je rep aviona bio na oko 1 m od NE onale, sa plovcima potpuno u vodi, čije izlazne ivice su bile udaljene oko 1, 5 m od obale i na dubini od oko 30 cm. Centralna konstrukcija aviona (*trup, sa motorskim i kabinskim dijelom, te krila i horizontalne i vertikalne repne površine*) djelovali su uglavnom bez oštećenja, osim manjeg uleknuća oplata na donjem dijelu trupa, sa obje strane iza mjesta gdje se vezuje stajni trap sa trupom, što je ukazivalo na moguće strukturno oštećenje konstrukcije, a što bi se smatralo veoma ozbiljnim. (*Slika br. 10*).

Slika br. 10 – Uočena oštećenja na vazduhoplovu, na licu mjesta

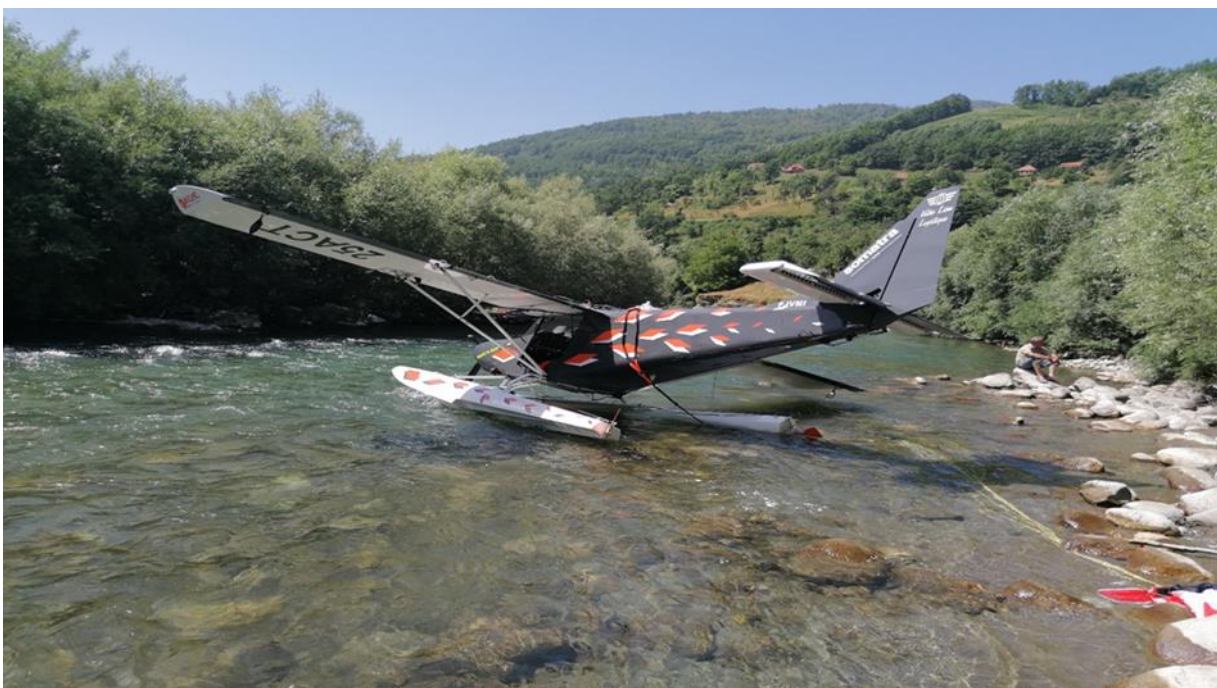
Desni plovak je bio u potpunosti potopljen u vodi prednjim dijelom, što je znak da je tokom pada aviona na vodu pukao i takođe je imao manje oštećenje oko upornice kojom je vezan za lijevi plovak, ali ista je bila još uvijek u svom ležištu. (*Slika br. 11*)

Slika br. 11 – Kolaps desnog plovka vazduhoplova

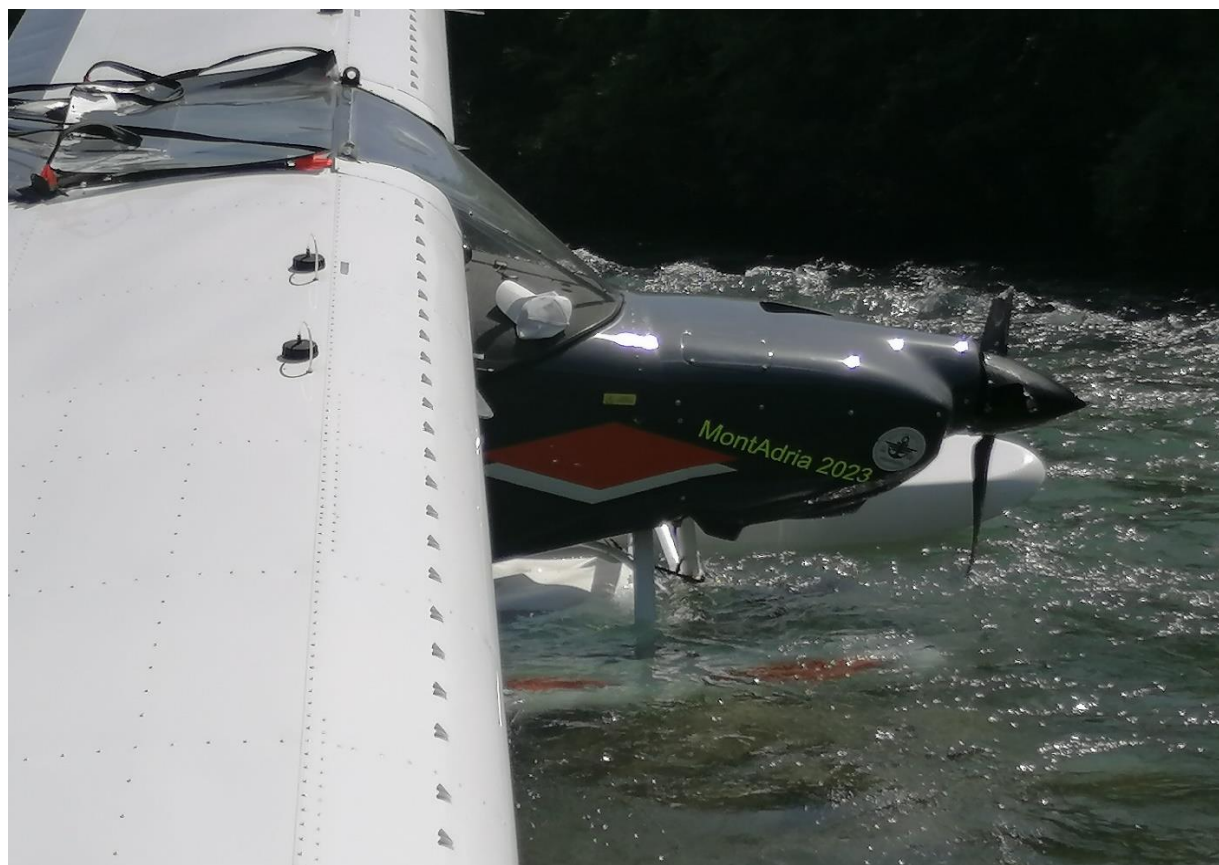
Motorski dio aviona je djelovao neoštećen, dok je na trokrakom propeleru bila polomljena jedna lopatica, na prvoj trećini projektovane dužine, do čega je vjerovatno došlo udarom od kamen u rijeci prilikom spuštanja aviona padonranom. (*Slika br. 12*).

Slika br. 12 – Motorski dio aviona sa propelerom i polomljenom lopaticom

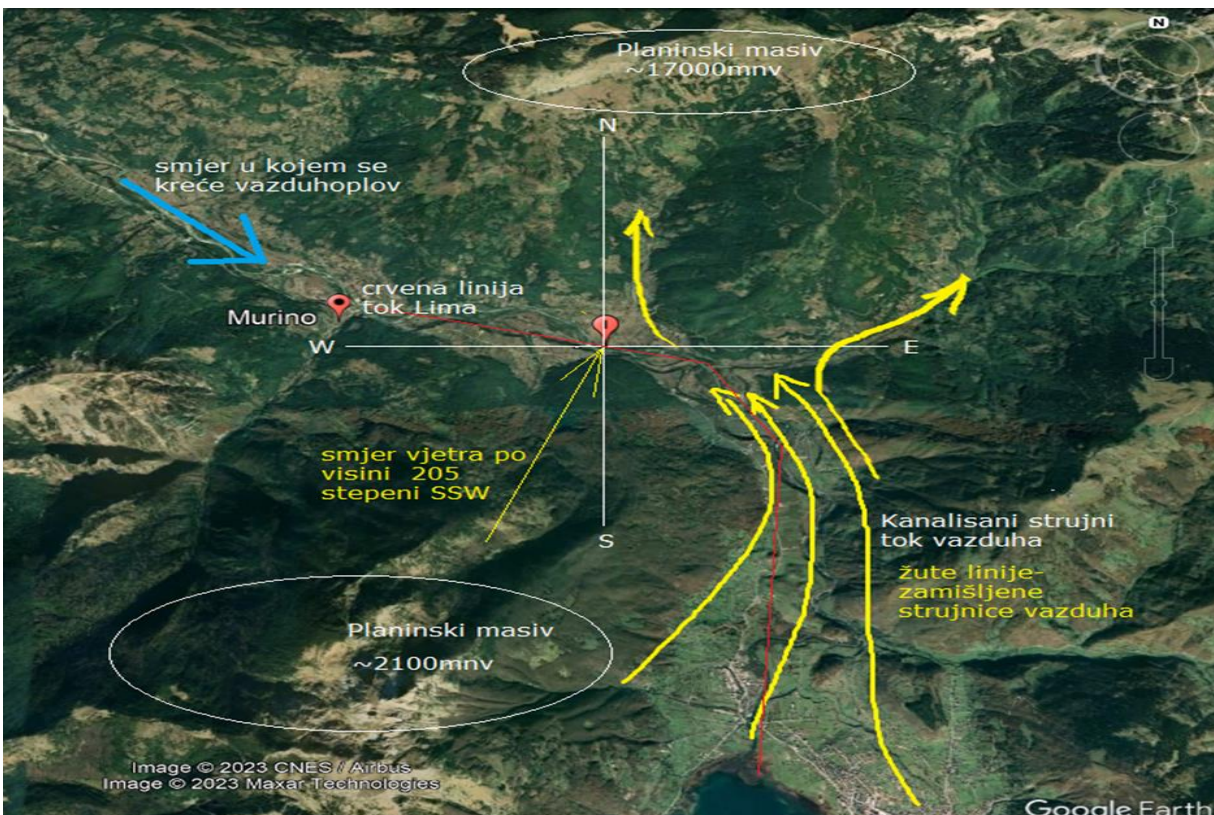
U zoni ulaska u krivinu doline rijeke Lim, u momentu incidenta po visini imamo bočni vjetar sa desne strane vazduhoplova a u prizemlju zbog kanalisanog toka imamo južni vjetar. (Slika br. 16).

Kao posledica ovakve situacije na mjestu ozbiljne nezgode moguće je da je došlo do jačeg efekta "smicanja vjetra", gdje je isto tako bila moguća i neka vrsta lokalne mikro turbulencije jer je konfiguracija terena i naglo mijenjanje pravca toka doline (krivina rijeke) potencijalno moglo stvoriti uslove za "smicanje vjetra" sa jačim nisonim strujanjima i izraženije lokalne turbulencije.

Slika 16 - Šematski prikaz situacije (pravac kretanja vazdušne struje na visini leta aviona)
