IZVJEŠTAJ O NESREĆI NA PUTNIČKOM BRODU RO-RO SVETI STEFAN II

Podgorica, 26.12.2016 godine

IZVJEŠTAJ O SPROVEDENOJ ISTRAZI POMORSKE NESREĆE RO-RO

PUTNIČKOG BRODA "SVETI STEFAN II" U LUCI KOTOR

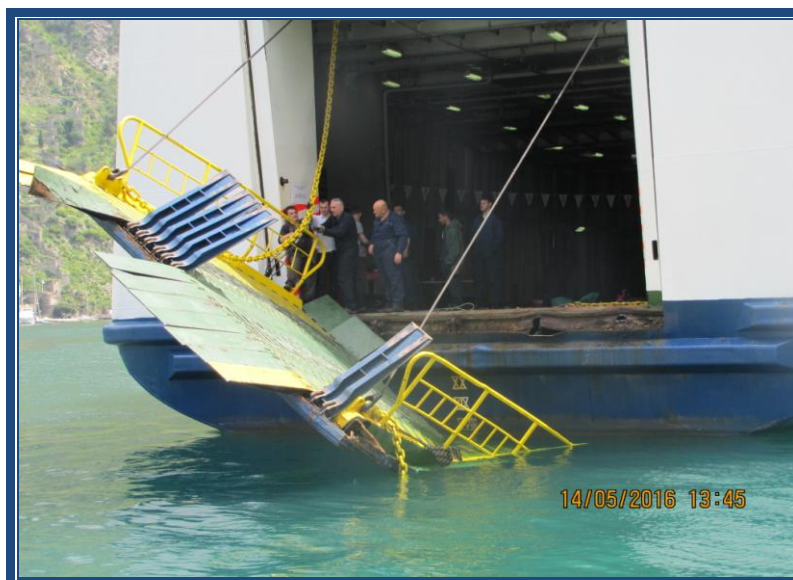
Kako je brod izgubio vez sa obalom i pod uticajem vjetra brod je počeo da se kreće nekontrolisano a krmena iskrcajno ukrcajna rampa je počela da struže betonski gat od bitve 5 do bitve 3 usled čega je došlo do većeg oštećenja krmene iskrcajno ukrcajne rampe. Brodski motori su upaljeni u 08,48 časova i brod je na sopstveni pogon doplovio i usidrio u lučkom akvatorijumu na preporučenom sidrištu. Kompletnu logistiku za pomoć brodu i iskrcaja putnicima je pružila luka Kotor sa svojim kapacitetima, uz prisebnost i brzu reakciju kapetana i posade broda "Sveti Stefan II" izbjegnuta je vrlo ozbiljna nesreća.

- šarke (2 kom) koje drže rampu su oštećene i neupotrebljive za dalju sigurnu manipulaciju sa krmenom platformom. Šarke (2 kom) koje drže rampu su pronađene u lošem, dotrajalom stanju (potrošenost – ruzinavost materijala)
- na dva mjesta uočeno fizičko oštećenje rampe po desnoj strani
- 4 konopa (dotrajala) rashodovana i zamijenjena novim

Slika 3. Oštećenje na ukrcajnoj iskrcajnoj rampi

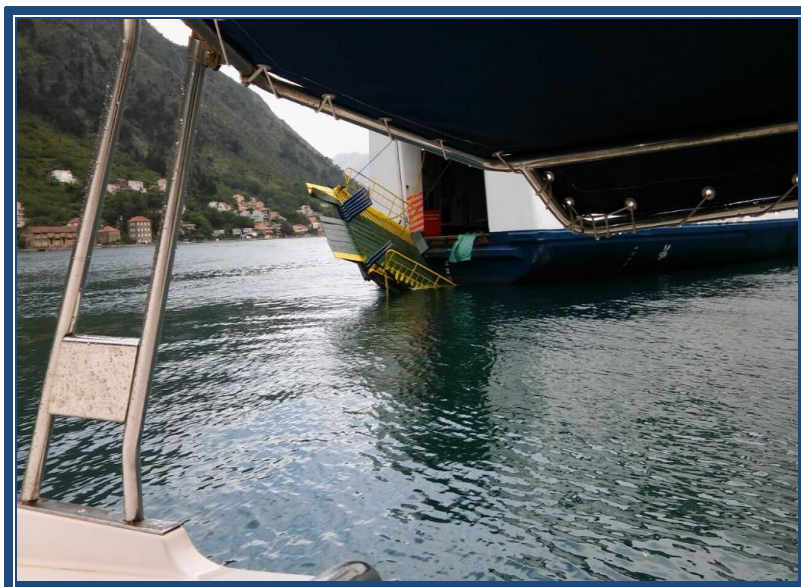
Slika 5. Iskrcajno ukrcajna rampa nakon nezgode

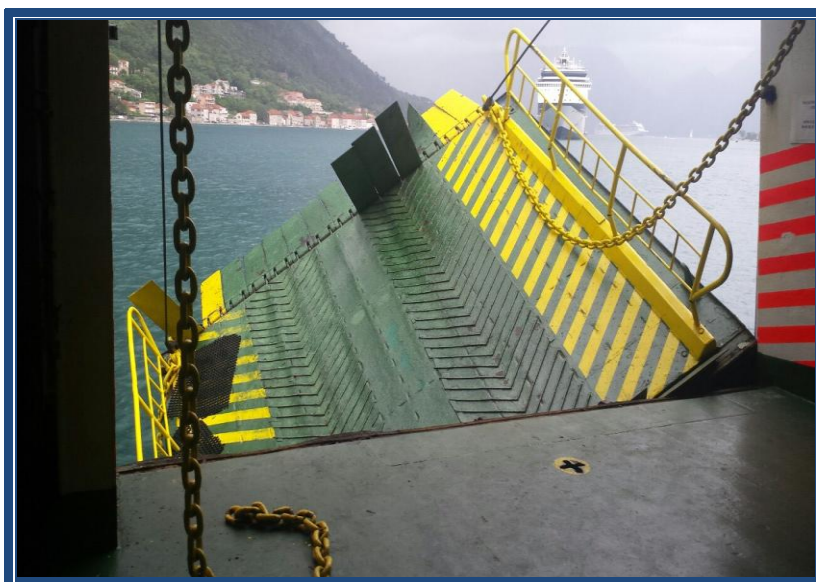
Slika 7. Ukrajno iskrajna rampa nakon nezgode

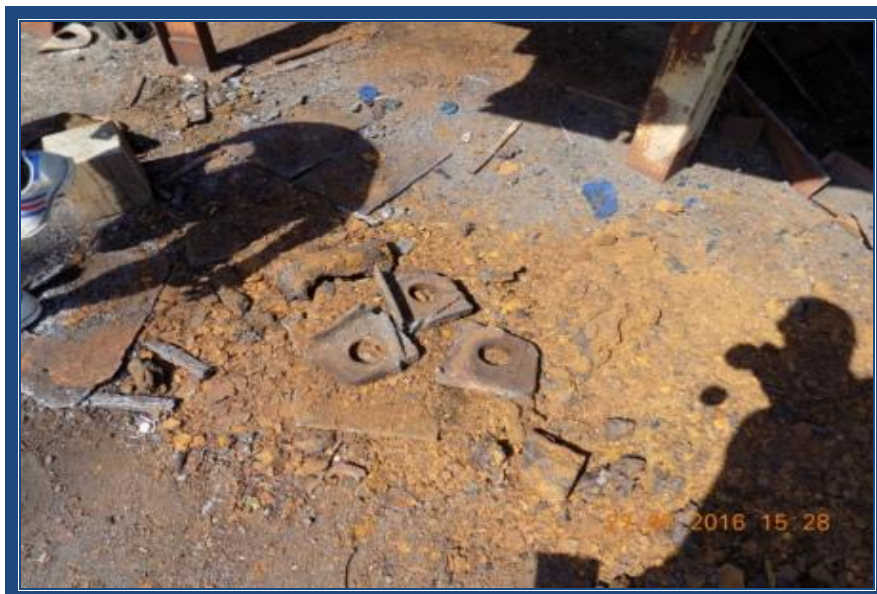
- Nesiguran vez tzv. "četvorovez" gdje je brod bio vezan krmom, spojen krmenom iskrcajno ukrcajnom rampom sa obalom i spuštenim sidrima na pramcu
- Dotrajalost materijala na šarkama koje drže rampu i dotrajalost konopa.

Slika 14. Šarke-nosači iskrcajno ukrcajne rampe

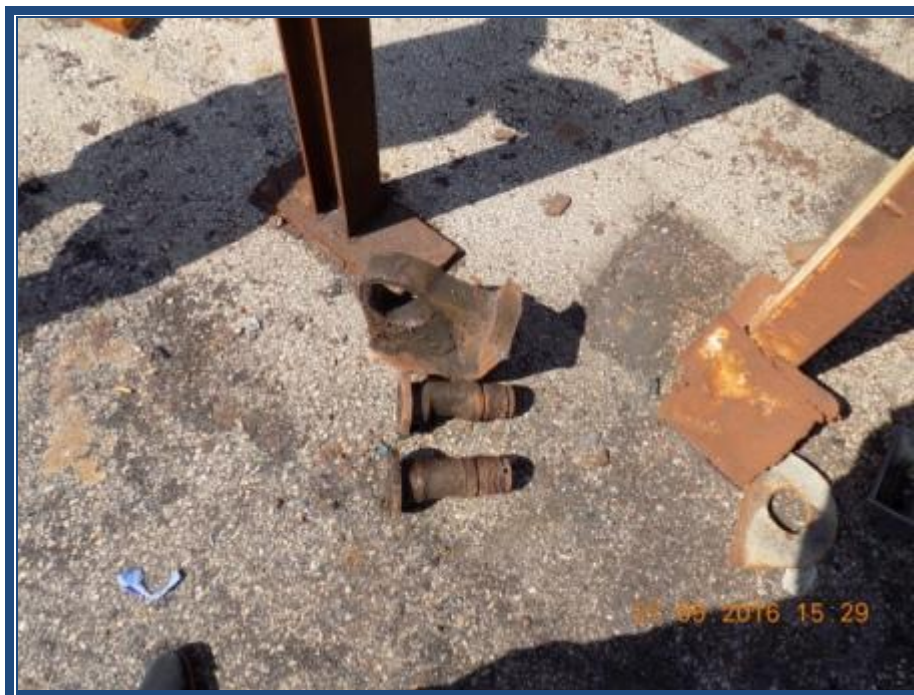
Slika 16. Šarke nosači iskrcajno ukrcajne rampe
