Završni izvještaj ozbiljne nezgode* – Prinudno slijetanje vazduhoplova (jedrilice) izvan PSS – bliža okolina Aerodroma Kapino Polje/Nikšić – 01. avgust 2025. godine		Završni izvještaj Final report		
Izveštaj broj: 01-133 Investigation report no: 01-133		Lakše oštećenje oplate i glavnog stajnog trapa vazduhoplova tokom prinudnog slijetanja izvan PSS, zbog kratkog proračuna (Rejon Aerodroma LYNK)	Datum događaja Date	Petak 01. avgust 2025. godine Friday, August 01, 2025.
Tip i model vazduhoplova Aircraft Type and Model	BERGFALKE III			
Istragu vodio istražilac KINNS Investigation performed by Investigator NSIA	Vladislav Vlahović/Vladislav Vlahovic			
Nacionalnost i registracija vazduhoplova Nationality and Aircraft Registration	Crna Gora/ 40-DDZ Montenegro/ 40-DDZ			
Operater Operator	Aero klub “Nikšić” Aero club "Niksic"			
Datum i vrijeme događaja Date and Time	Petak, 01. 08. 2025. 15:20 LT (13:20 Z) Saturday, August 01, 2025. 15:20 LT (13:20 Z)

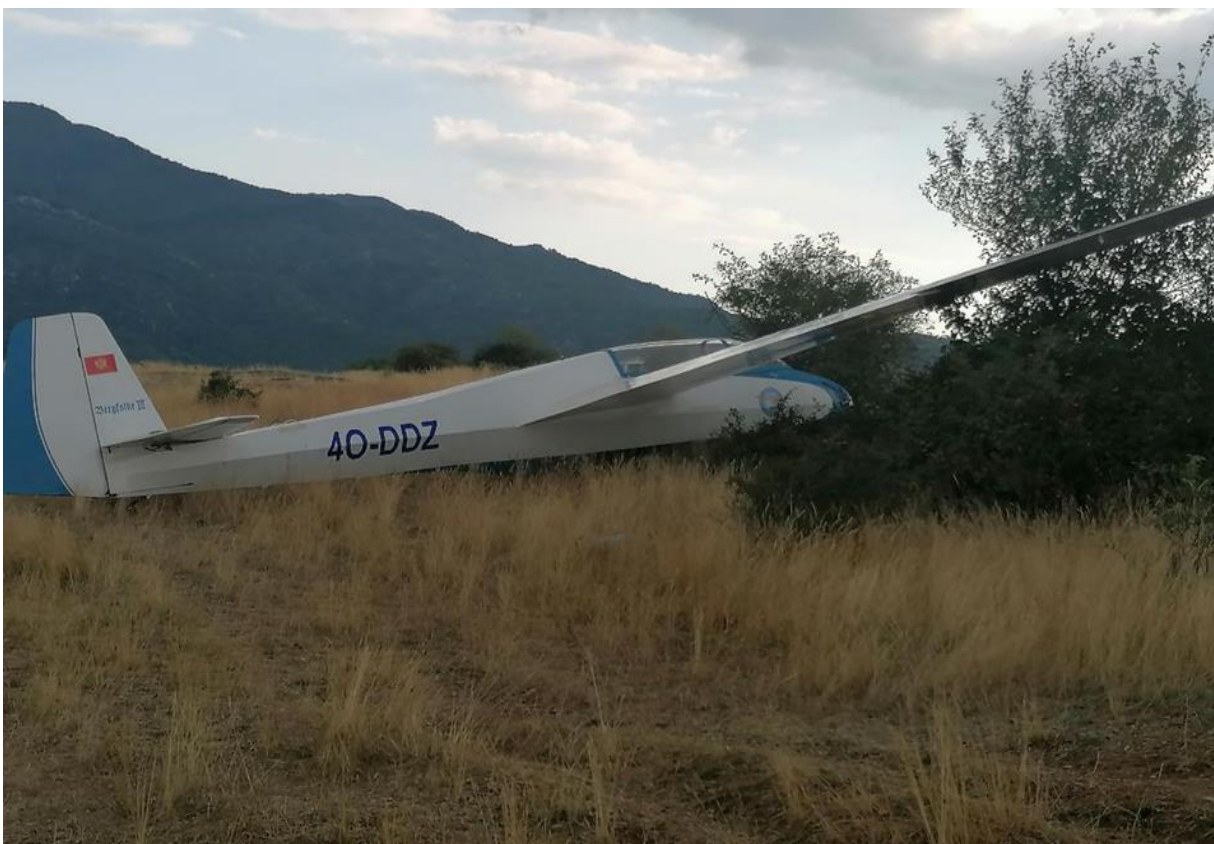
Kako ne bi došlo do prinudnog slijetanja u kanal, posada je konstatovala da ima brzinu koja joj omogućava da na račun iste trenutno poveća visinu i preleti kanal, nakon čega je odmah prizemljila vazduhoplov na zaravan uzdužnog nagiba 8° do 10° (na gore), aktivirajući vazdušne kočnice odmah po preletu kanala, kako bi se vazduhoplov što prije zaustavio i izbjegao sudar za grmljem u pravcu, na čijem se samom početku vazduhoplov i zaustavio, naslonivši se blago na isti desnim krilom. (*Sl. br. 2*).

Slika br. 2 – Položaj vazduhoplova na mjestu prinudnog slijetanja

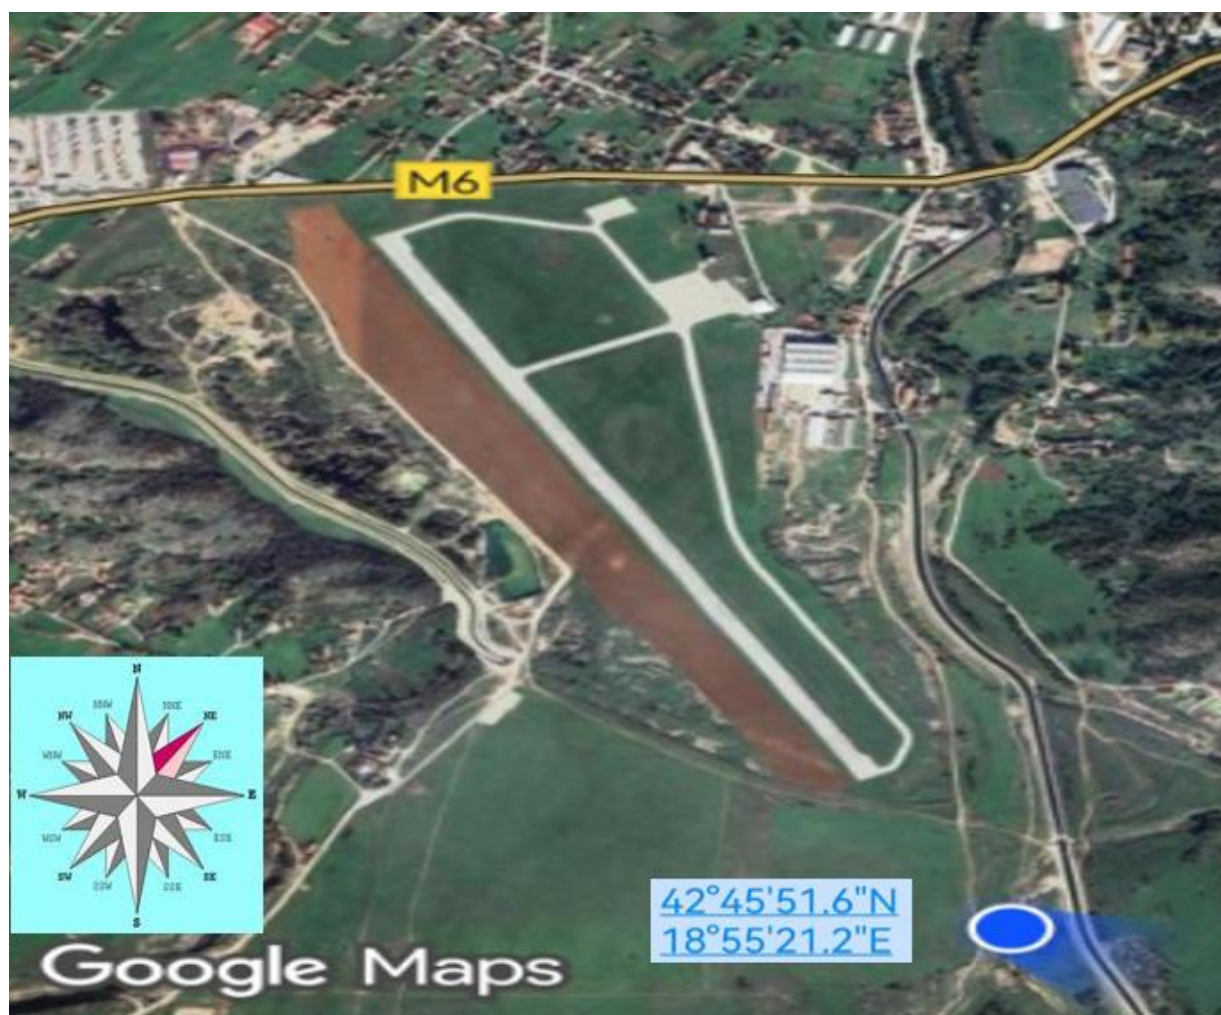
Nakon kontakta sa prvom preprelom (*krošnja drveta divljeg nara na uzvišenom nasipu kanala*), vazduhoplov dobija tendenciju naglog obaranja nosa na dolje i desnog nagiba, ali zbog još uvijek očuvane brzine iznad kritične za slom uzgona, posada uspijeva da povrati kontrolu nad vazduhoplovom, iskoristi brzinu za trenutno povećanje visine, potrebno za preletanje kanala u pravcu i da komandovano prizemlji vazduhoplov na kosoj zaravni u pravcu, pri čemu je ostvarila kontakt i sa suvim granama drugog drveta, u pravcu, ali na svega oko 1, 5-2 m od tla, što nije dodatno ugrozilo performace vazduhoplova, tokom samog prinudnog sletanja na mjestu označenom koordinatama (*Sl. br. 3*).

Slika br. 3 – Mjesto (koordinate) prinudnog slijetanja vazduhoplova u odnosu na LYNK

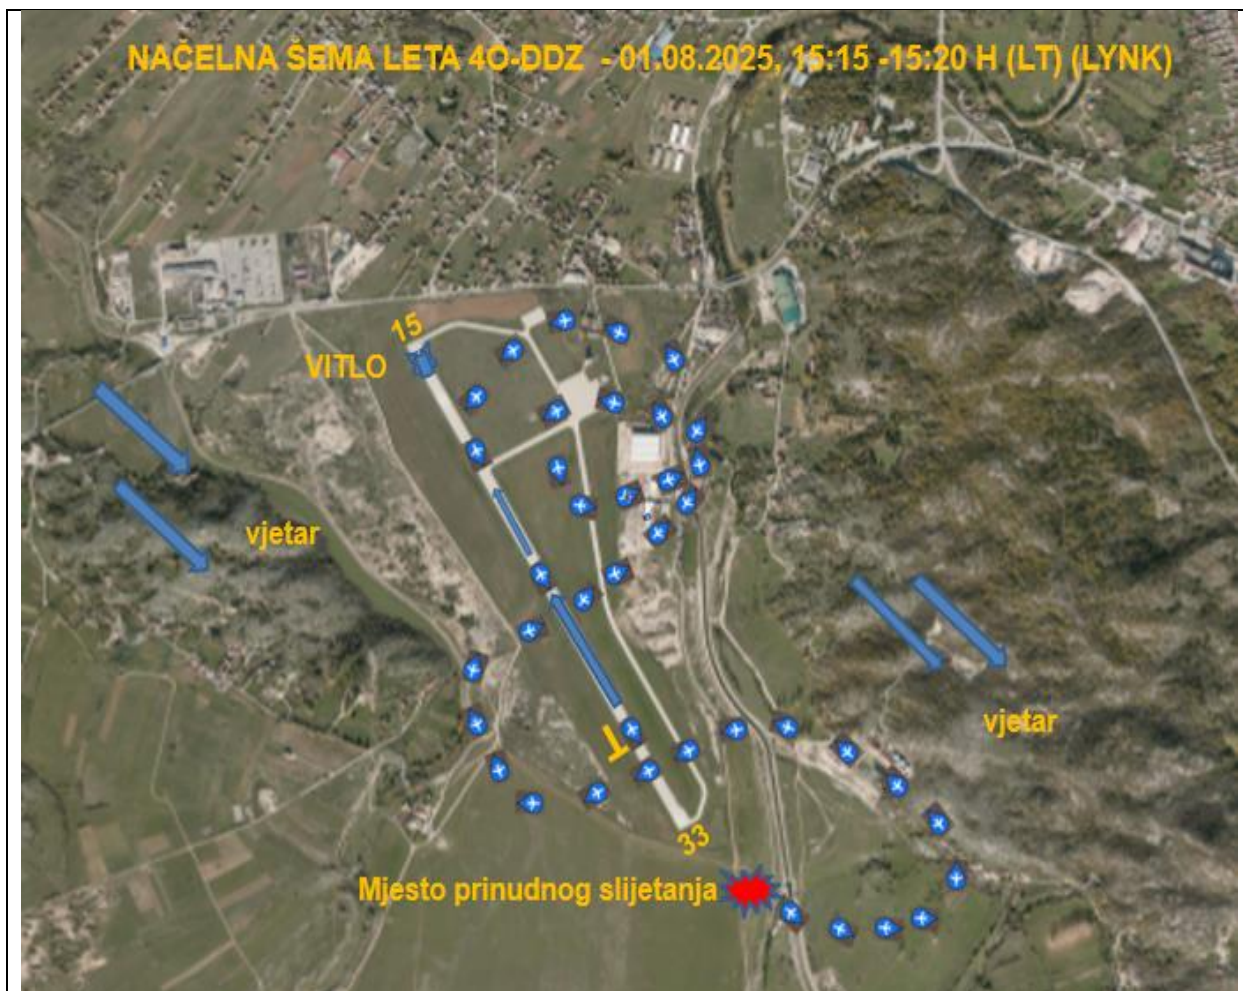
Slika br. 4 – Načelna šema leta LYNK – 01. 08. 2025. godine, 15:15 - 15:20 h LC

Mjesto ozbiljne nezgode je kosa zaravan uzdužne elevacije na gore 8-10°, pravca SE-NW, na oko 200 m udaljena od praga PSS 33 i oko 500 m od slova T, koje je bilo izmješteno oko 300 m sjeverno od praga PSS 33. (Za rekonstrukciju leta i njegove završne faze korišćena izjava posade tokom intervjua i tragovi na zemlji i vazduhoplovu) (Sl.br.4).

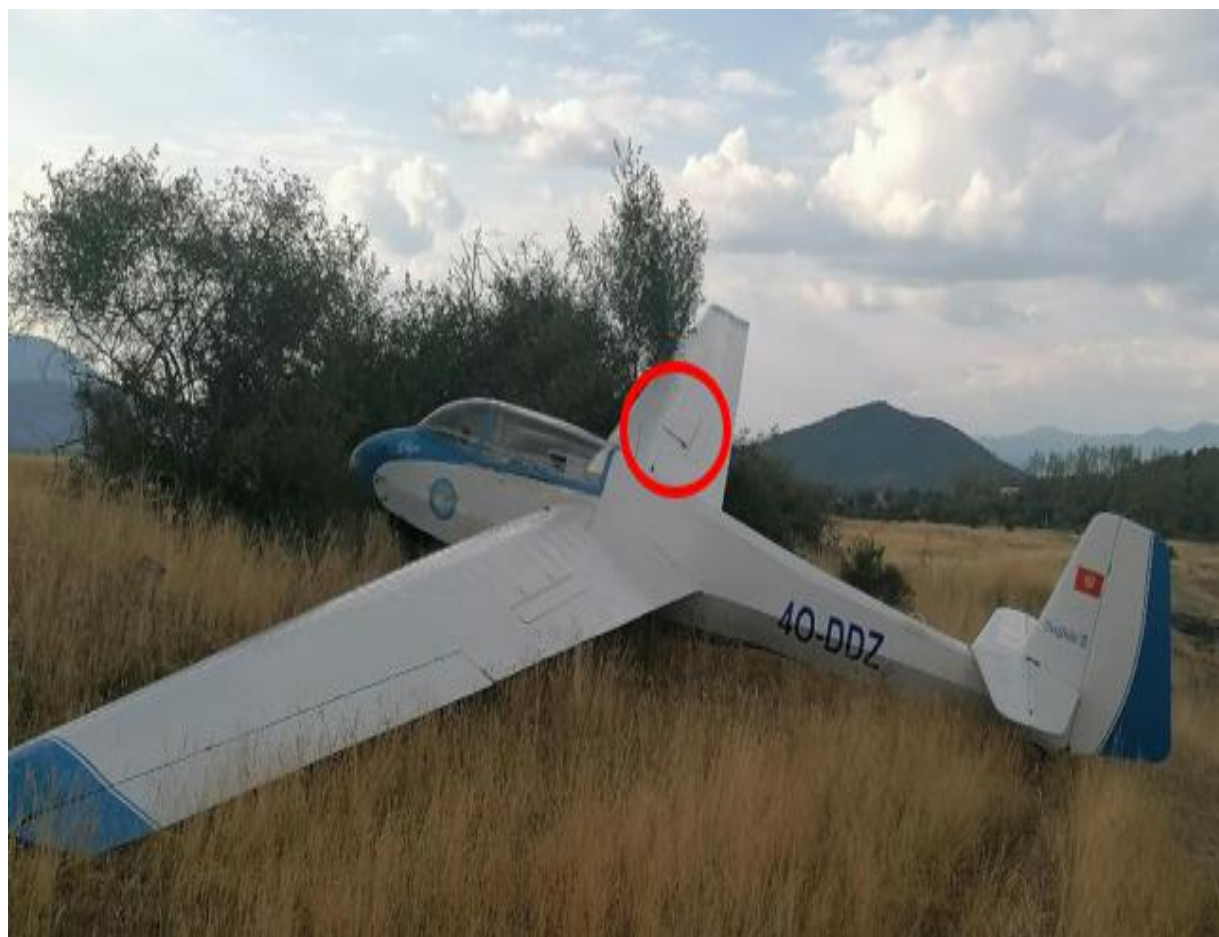
izdignutim desnim krlom blago naslonjenim napadnom ivicom na grm u pravcu, sa vidljivim rascjepom oplata gornjake krila, u dužini od oko 20 cm.

Slika br. 5 – Oštećenje (poderotina) oplata gornjake desnog krila vazduhoplova

Nakon konačnog zaustavljanja vazduhoplova, u pravcu mjesta slijetanja na kosoj zaravni uzdužnog nagiba 8 do 10°, na istom su bila vidljiva manja oštećenja poput razderotine od oko 20 cm, na gornjaci desnog krila, oštećenja oplata trupa u dijelu ispod kabine, te oštećenje, (*iskakanje iz ležišta*) drvenog nosača glavnog stajnog trapa.

Zbog nemogućnosti sigurnog utvrđivanja stanja unutrašnje strukture trupa i glavnih elemenata konstrukcije vazduhoplov je neophodno podvrgnuti tehničkoj ekspertizi u ovlašćenom zavodu, kako bi se ustanovio ukupni stepen oštećenja, te mogućnost i rentabilnost opravke istog, imajući u vidu da se radi o letjelici staroj više od 36 godina.

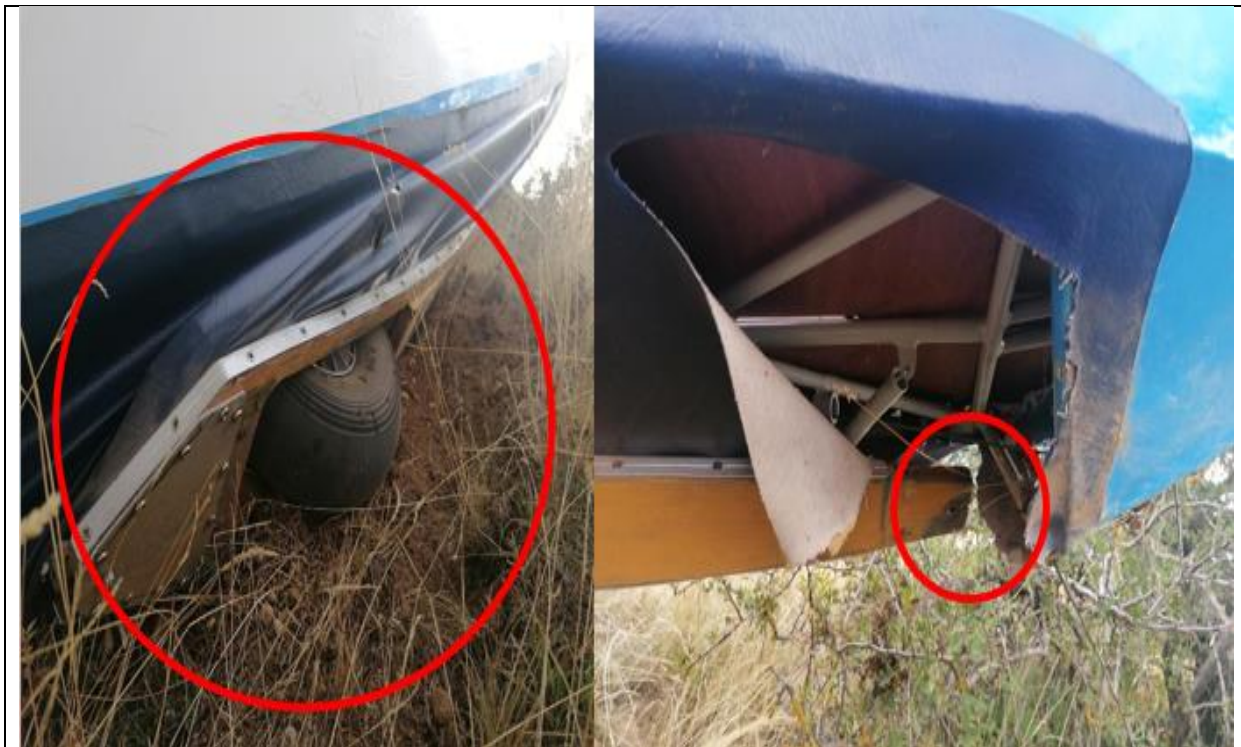
Takođe, primjetna su bila oštećenja drvenog nosača glavnog stajnog trapa sa gumenim amortizerom, te oplata donjeg dijela trupa vazduhoplova u predjelu od glavnog stajnog trapa prema nosu vazduhoplova.

Slika br. 6 - Oštećenja glavne noge stajnog trapa vazduhoplova

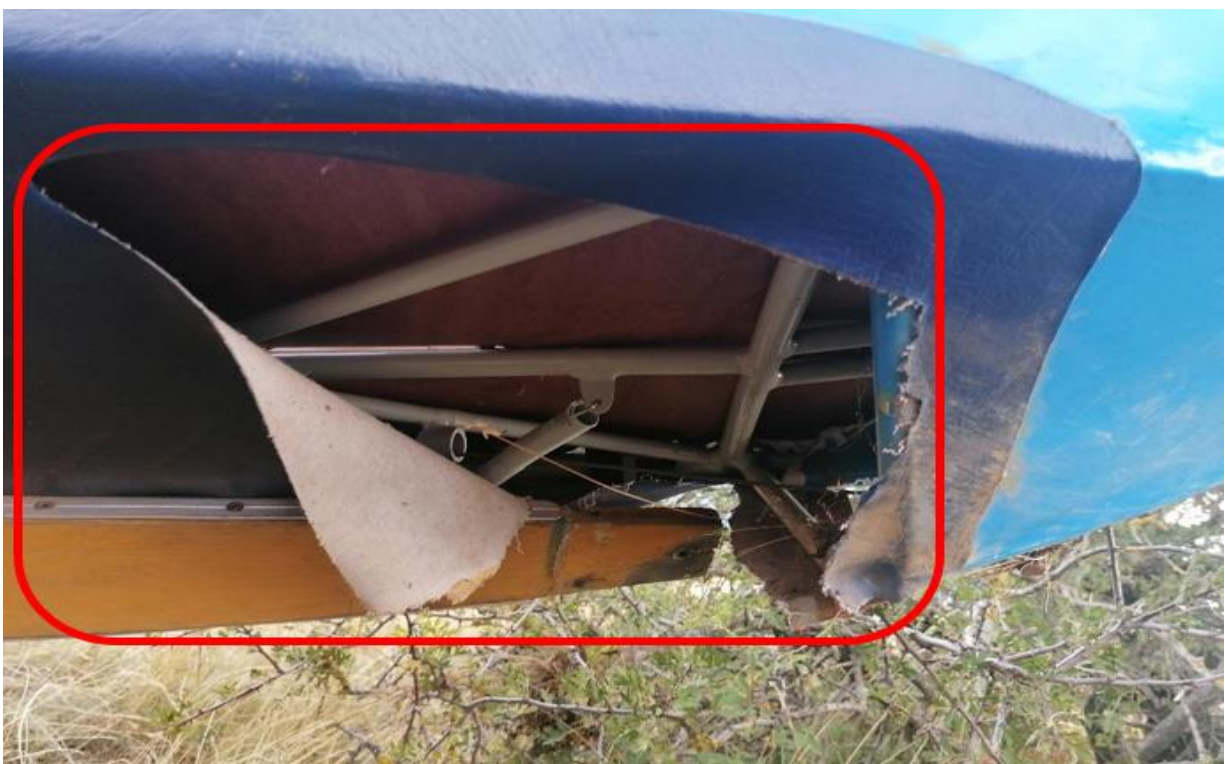
Slika br. 7 - Oštećenja donje plsatnene oplate kabinskog dijela trupa vazduhoplova

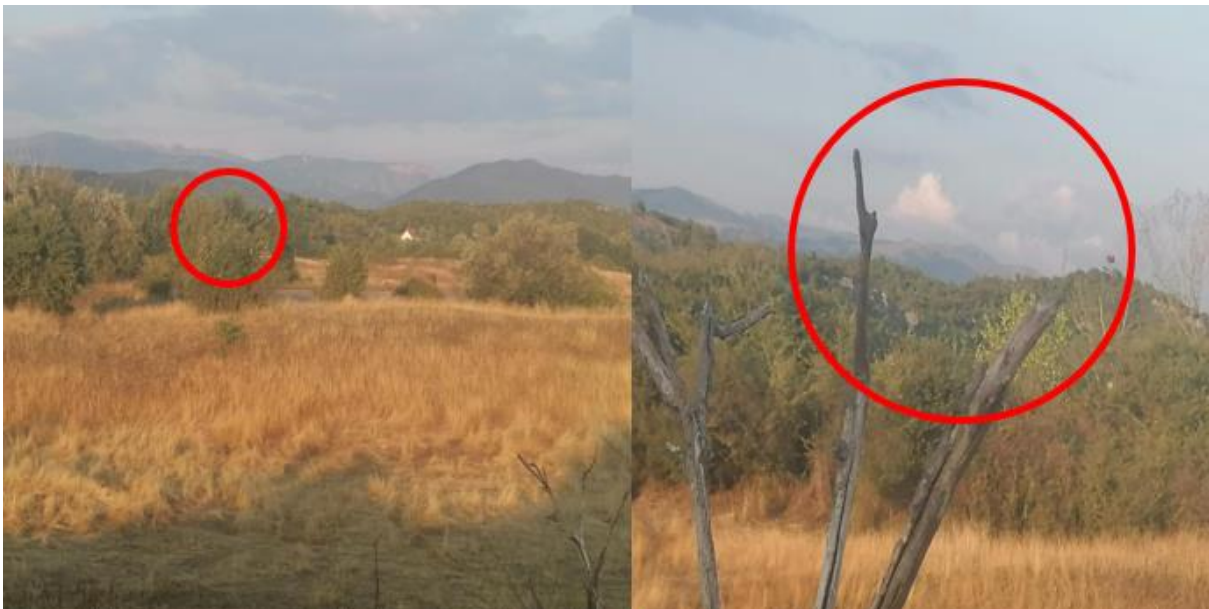
Slika br. 8 - Objekti na zemlji sa kojima je ostvaren kontakt tokom prinudnog sletanja

Kontakt vazduhoplova sa preprekama (*Sl. br. 8*) neposredno prije prinudnog prizemljenja (*grmoliko stablo divljeg nara na uzvišenom nasipu kanala*) izazvalo je oštećenje - poderotinu oplate na desnom krilu, dok osušeno grmoliko stablo neposredno prije mjesta prinudnog slijetanja, nije izazvalo nikakva oštećenja na vazduhoplovu.

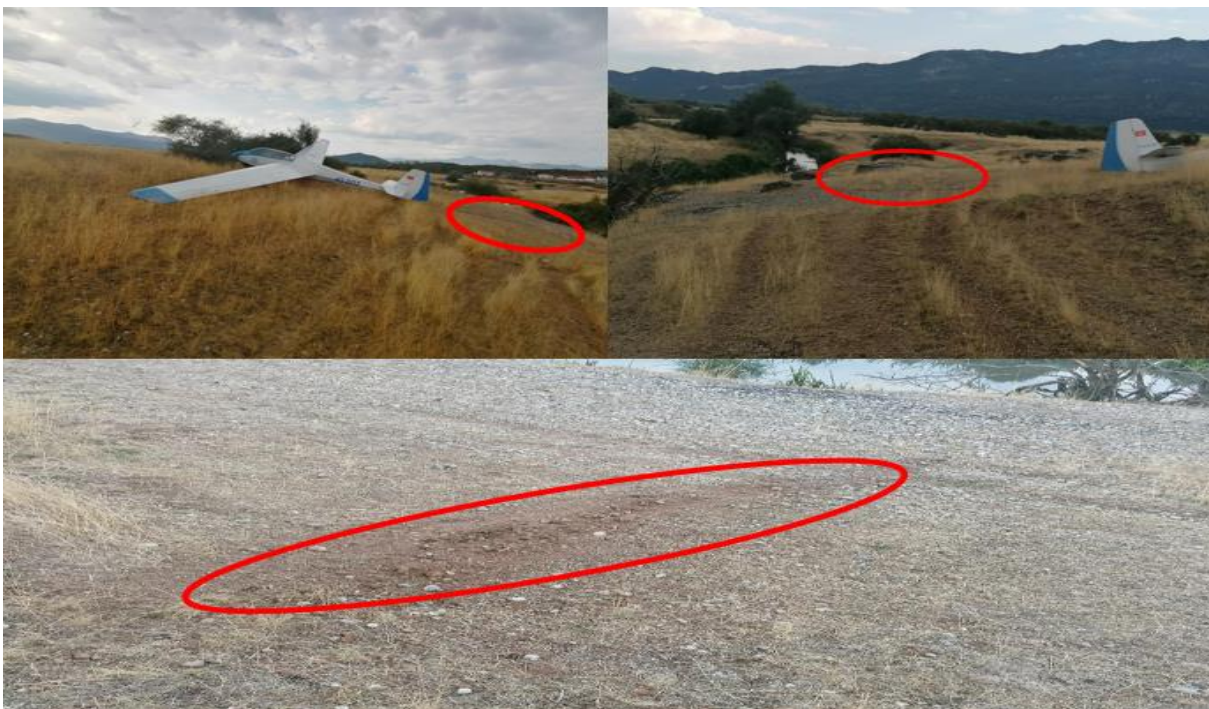
Slika br. 9 - Jedini trag na tlu nastao tokom prinudnog sletanja vazduhoplova

Događaj nije imao uticaja na prirodni ambijent, niti na zagađenje životne sredine, imajući u vidu da se radilo o bezmotornom vazduhoplovu koji u sebi ne sadrži gorivo, ili tečna maziva, a što se moglo zaključiti po nastalim tragovima na tlu. (*Sl. br. 9*)
