Završni izvještaj nesreće* – Pad ultralakog vazduhoplova (jedrilice) – bliža okolina Aerodroma Kapino Polje/Nikšić – 30. mart 2024. godine		<b>Završni izvještaj</b> <b>Final report</b>		
Izvještaj broj: <b>01-108</b>  Investigation report no: <b>01-108</b>		<b>Teže oštećenje konstrukcije vazduhoplova nakon grubog prizemljenja izvan PSS, zbog kratkog proračuna (Rejon Aerodroma LYNK)</b>	Datum događaja  Date	<b>Subota 30. mart 2024. godine</b>  <b>Saturday, March 30, 2024.</b>
Tip i model vazduhoplova Aircraft Type and Model		<b>SUPER BLANIK L 23</b>		
Istragu vodio istražilac KINNS Investigation performed by Investigator NSIA		<b>Vladislav Vlahović/Vladislav Vlahovic</b>		
Nacionalnost i registracija vazduhoplova Nationality and Aircraft Registration		<b>Crna Gora/ 40-DIY</b> <b>Montenegro/ 40-DIY</b>		
Operator Operator		<b>Aero klub "Nikšić"</b> <b>Aero club "Niksic"</b>		
Datum i vrijeme događaja Date and Time		<b>Subota, 30. 03. 2024. 11:00 LT (09:00 Z)</b> <b>Saturday, March 30, 2024. 11:00 LT (09:00 Z)</b>

Mjesto događaja Site		<b>Rejon aerodroma LYNK</b> <b>(N: 42° 46' 27" E: 18° 54' 42")</b> <b>Airport LYNK (N: 42° 46' 27" E: 18° 54' 42")</b>		
Broj leta Flight Number		-

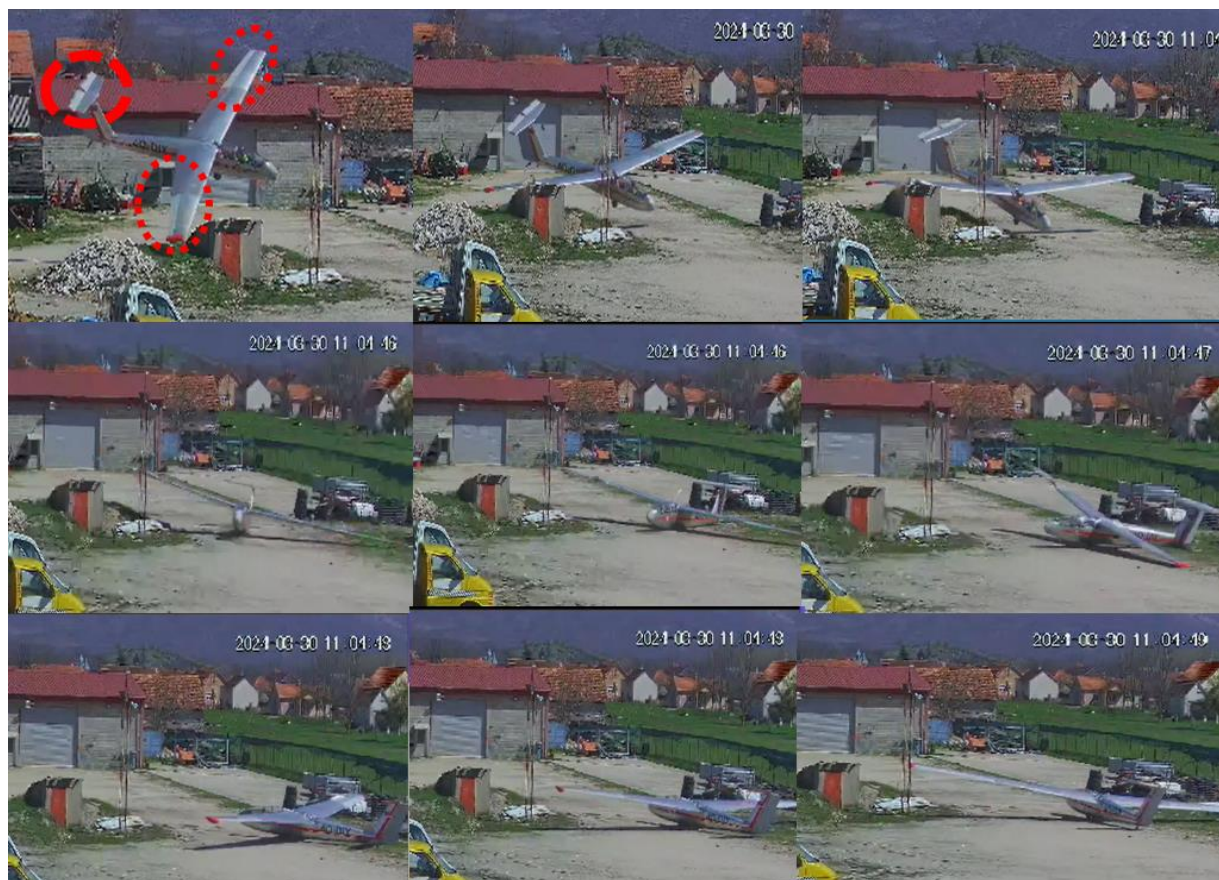
Nakon kontakta sa preprelom (*krošnja breze*), zbog sada već smanjenja brzine, jedrilica dobija tendenciju naglog obaranja nosa na dolje i desnog nagiba, te dalje u neupravljivom letu desnim krilom (*prvom trećinom dužine napadne ivice, gledano od terminizona*) sudara se sa drugom preprekom (*krov bunara visok od oko 1m*), nakon čega se energično zarotirala u desnu stranu i grubo dodirnula zemlju glavnim točkom stajnog trapa, a zatim i krajem lijevog krila,

nastavljajući okretanje na zemlji, gdje se nakon rotacije od približno 450° zaustavlja u približnom kursu 060° (Slika 3).

*Slika br. 3 – Putanja vazduhoplova u nekontrolisanom letu do zaustavljanja na zemlji*

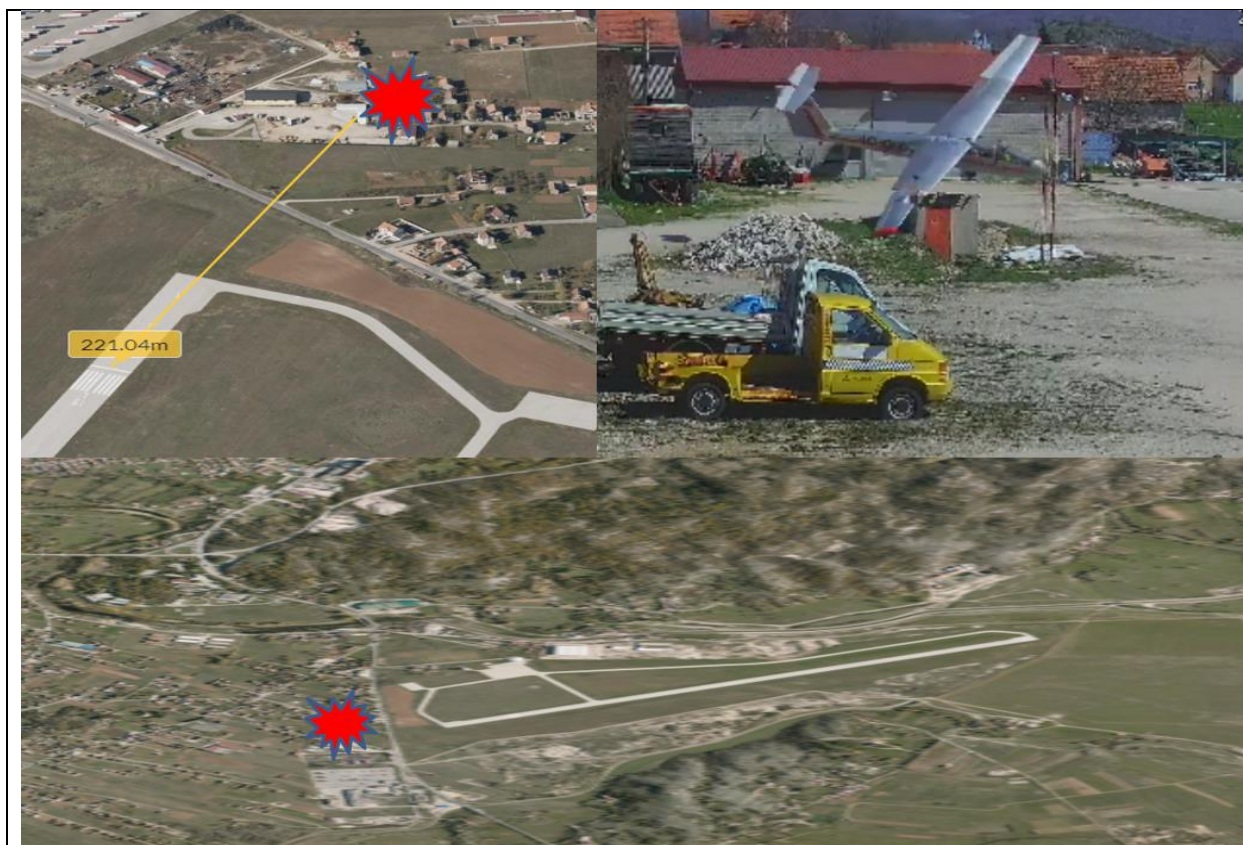
Sudar zadnjom trećinom desnog krila (gledano od terminizona), sa krovom kućišta bunara ugasio je znatan dio kinetičke energije pravolinijskog kretanja, a konstrukcija vazduhoplova i stajni trap apsorbovali su udar rezultante sile G, tako da je posada je prošla bez povreda.

*Slika br. 4 – Mjesto nekomandovanog prizemljenja vazduhoplova*

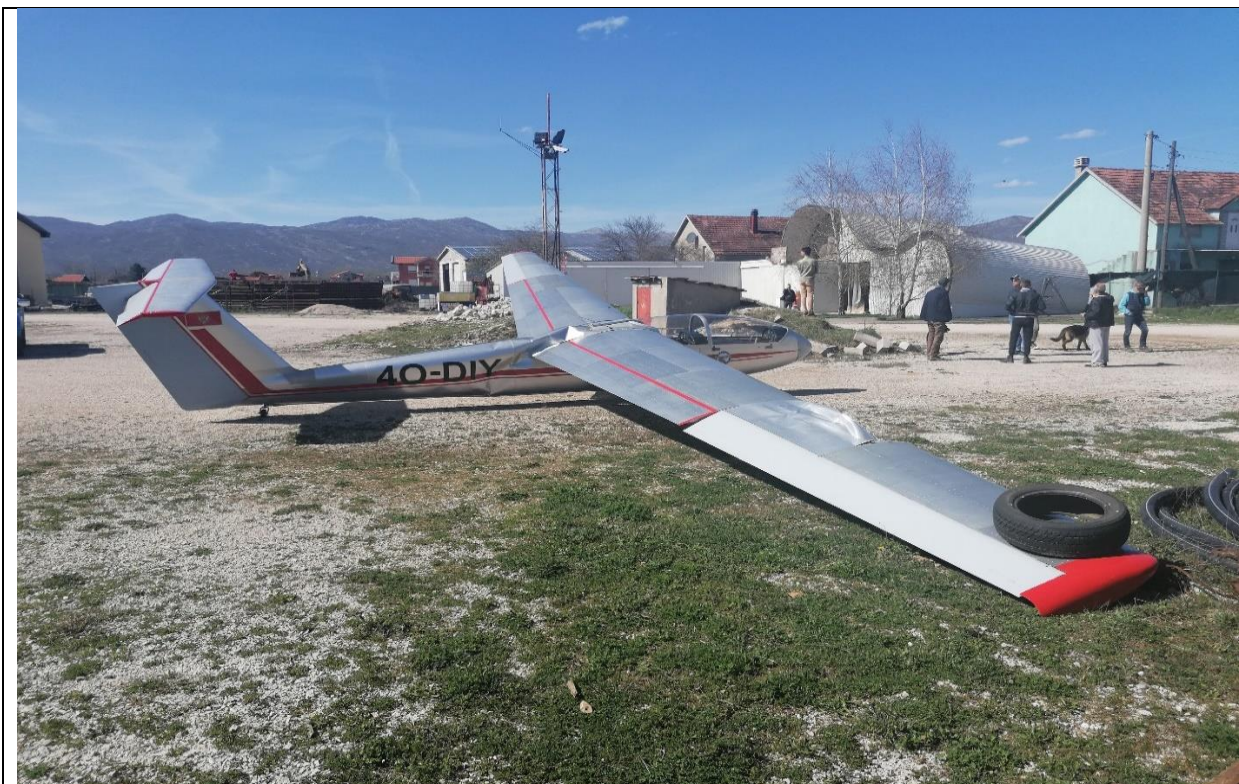
Na mjestu nesreće, vazduhoplov je zatečen okrenut po uzdužnoj osi ( $x$ ) u kursu od oko  $60^\circ$ , naslonjen terninezonom desnog krila na zemljanu podlogu (*Slike 3, 4, 5*), sa značajnim oštećenjima desnog krila po napadnoj ivici, a naročito na prvoj trećini istog, gledano od terminezona i djelimično izmještenim ( $5-10^\circ$  unazad) iz korijena krila, te značajnim deformacijama oplata trupa po lijevoj, desnoj i gornjoj strain, od korijena krila prema repnom dijelu vazduhoplova.

*Slika br. 5 – Položaj vazduhoplova, zatečen na mjestu nesreće*

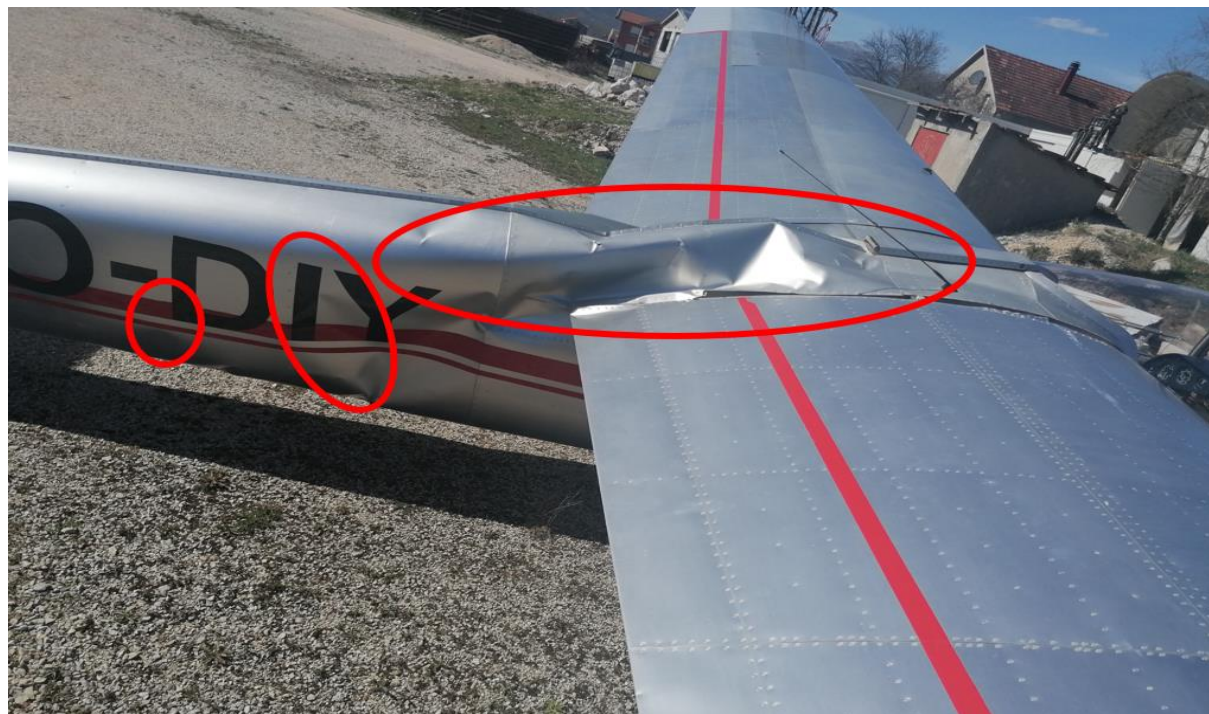
Kontakt vazduhoplova sa krovom bunara, te kasnije nekontrolisano prizemljenje mogli su izazvati i unutrašnja strukturna oštećenja konstrukcije vazduhoplova i stajnog trapa, što se nije moglo utvrditi bez tehničke ekspertize koja bi se sprovedla nakon udesa. (*Slike 6, 7, 8*).

*Slika br. 6 - Oštećenja desne i gornje strane trupa vazduhoplova*

Pomenuta oštećenja na trupu, sa desne, lijeve i gornje strane u predjelu spoja sa krilima, ukazuju da je prilikom grubog prizemljenja vazduhoplova moglo doći i do unutrašnjih strukturnih oštećenja trupa i stajnog trapa, ali to je moguće ustanoviti jedino adekvatnom tehničkom ekspertizom, u sertifikovanom zavodu.

**Zbog sumnje da je vazduhoplov moguće pretrpio i unutrašnja strukturna oštećenja, glavnih elemenata konstrukcije isti je potrebno podvrgnuti tehničkoj ekspertizi u ovlaštenom zavodu, kako bi se ustanovio stvarni stepen oštećenja, te mogućnost opravke, ili proglašenja istog uništenim.**

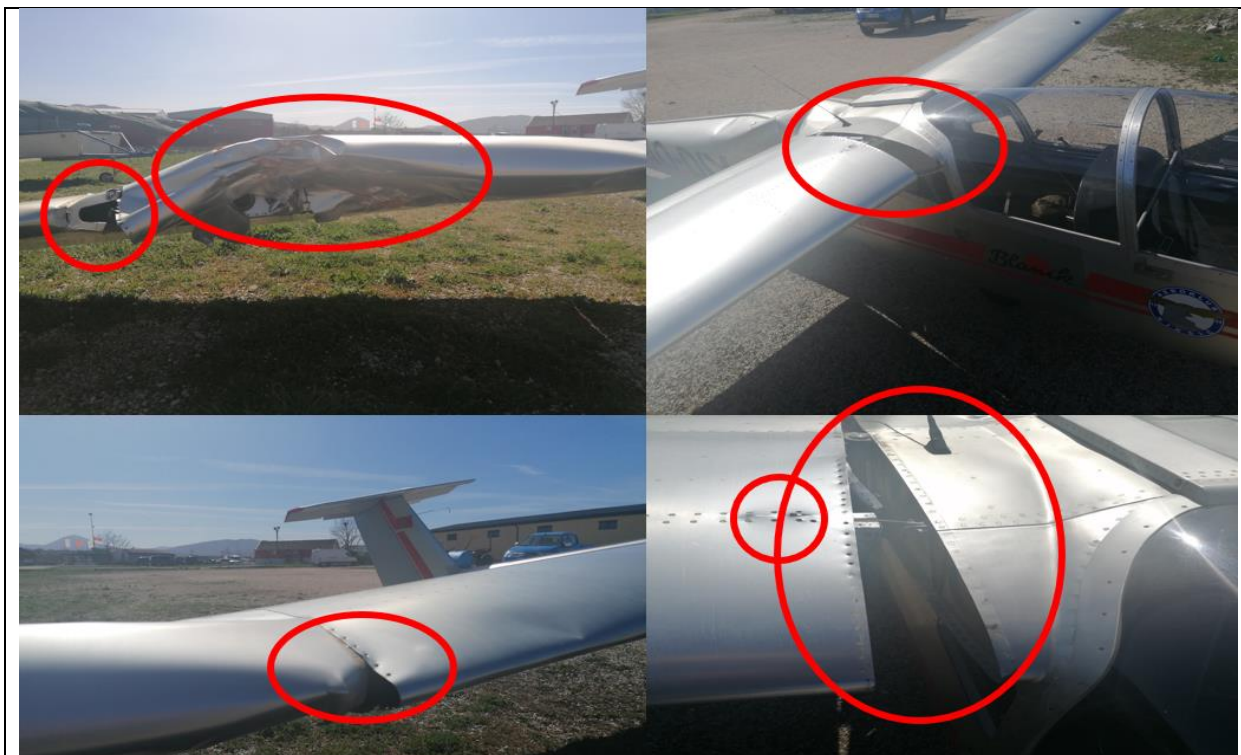
Najozbiljnija oštećenja desnog krila nastala su prilikom sudara sa drugom preprekom (*krovom bunara*), nakon čega je vazduhoplov nekomandovano grubo dodirnuo zemlju sa visine od oko 1,5 m, prilikom čega je došlo do drugih vidnih oštećenja trupa i po lijevoj strani, iako nije bilo jačeg kontakta lijevog krila sa zemljom, niti sa preprekama.

*Slika br. 7 - Oštećenja desnog krila vazduhoplova*

Nakon konačnog zaustavljanja vazduhoplova, posle rotacije na zemlji od oko 290°, na istom su bila vidljiva oštećenja poput teško oštećenog i neznatno pomjerenog unazad desnog krila i značajno oštećene oplata trupa sa desne, gornje i lijeve strane u predjelu spoja krila sa trupom, u položaju kao nakon redovnog slijetanja, na stajnom trapu i naslonjen na desnom krilu na podlogu, sa kabinom okrenutom u kursu od oko 060°, ali bez njenog vidljivog oštećenja, te neoštećenim zadnjim dijelom trupa i repnim površinama.

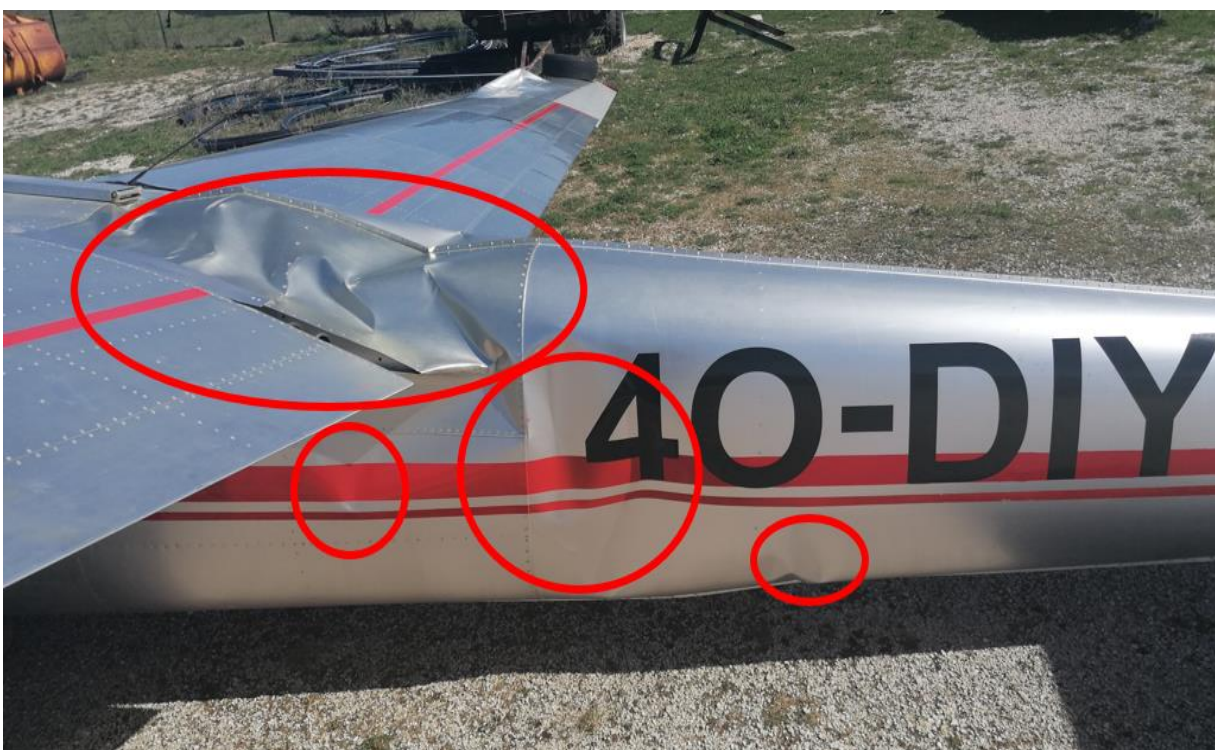
*Slika br. 8 – Oštećenja trupa po lijevoj strani vazduhoplova*

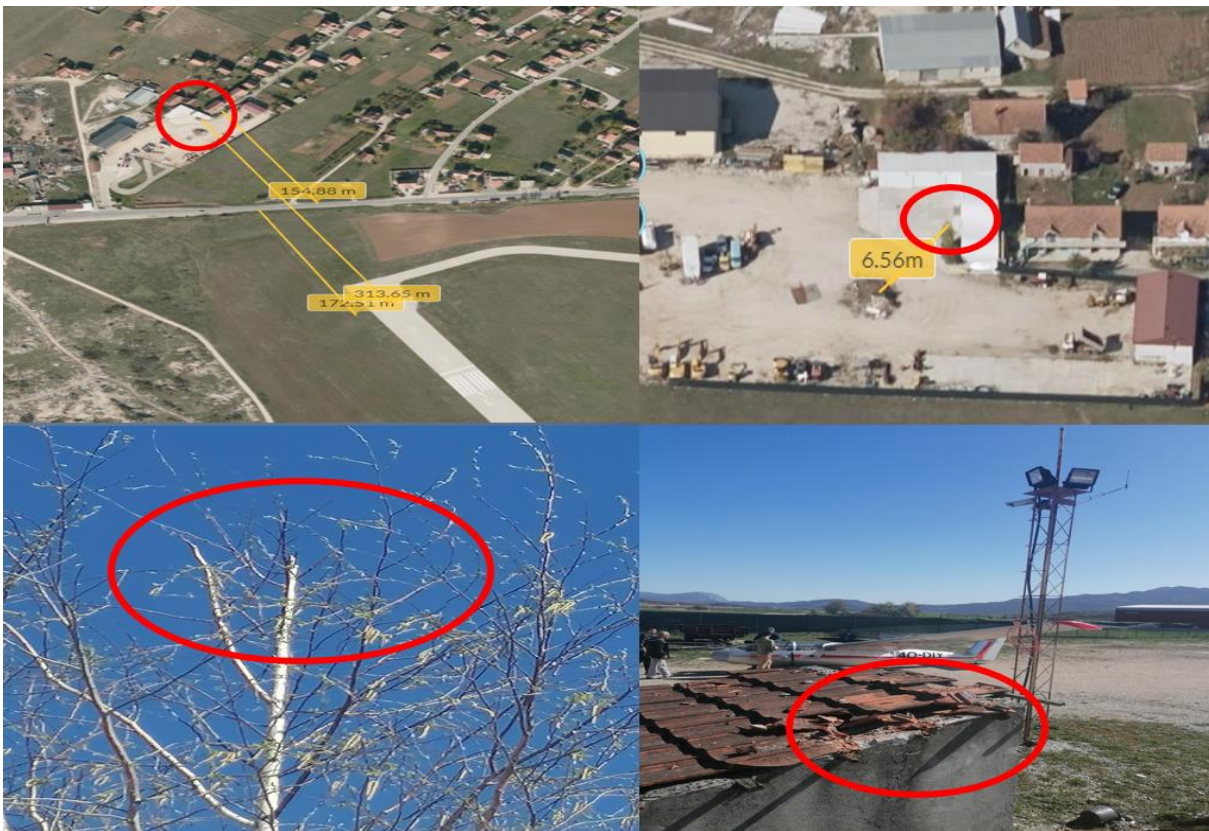
***Slika br. 9 - Raspored i stanje prirodnih i vještačkih objekata na mjestu nesreće***

Sudar vazduhoplova sa preprekama neposredno prije grubog prizemljenja (*dva visočija stabla breze i kućište bunara visine oko 1,3 m sa desne strane ose linije poniranja*), i njegovo prizemljenje nijesu izazvali nikakva značajnija oštećenja prirodnog ambijenta, ili predmetnog kućišta bunara koje je vazduhoplov zakačio prvom trećinom desnog krila, gledano od terminizona.

Drugi oštećenja prirodnih ili vještačkih objekata i imovine na zemlji (*kuće i hangari u prilaznoj ravni, teretna motorna vozila parkirana u neposrednoj blizini mjesta prizemljenja vazduhoplova, te stub električnog osvijetljenja koji se nalazio na oko 1 m ispred bunara, na liniji poniranja*) nije bilo. (**Slika 9**).

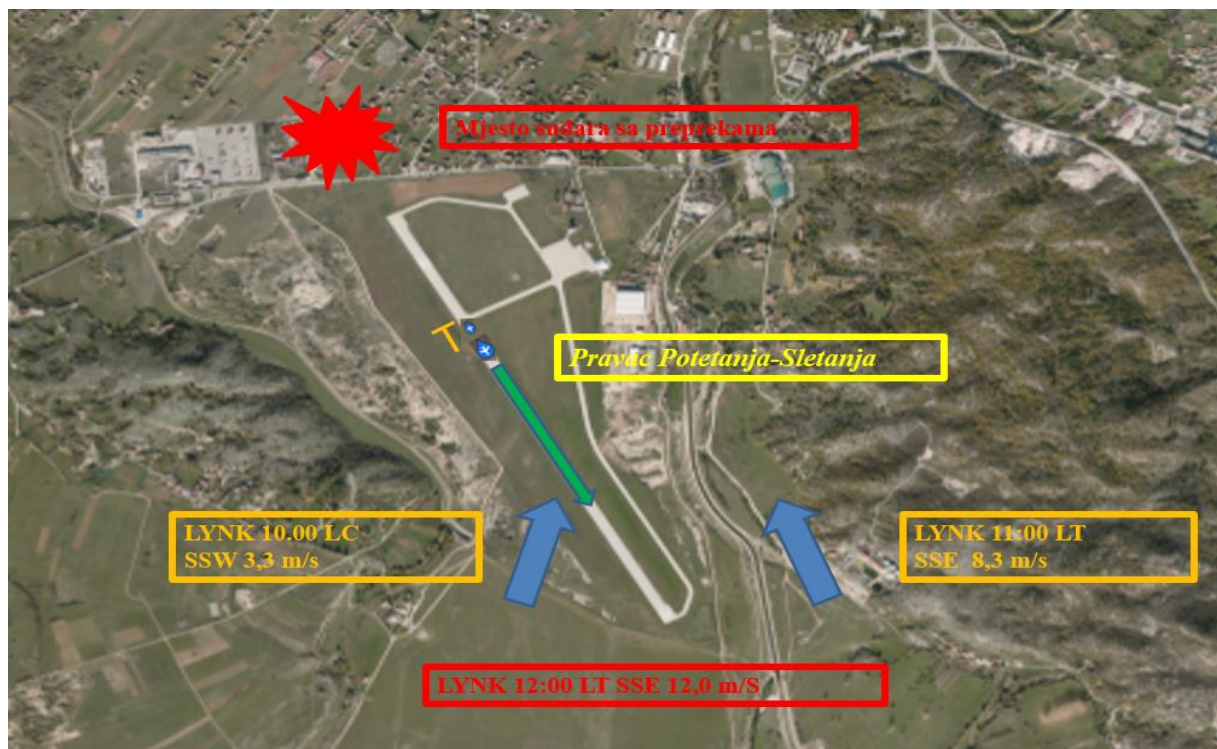
Dana 30. 03. 2024. godine, u 11:00 h LT, bilo je pretežno vedro vrijeme. Vjetar je bio slab do umjeren, južnih pravaca. Maksimalni satni udar vjetra iznosio je 8,3 m/s (*5 Bofora-umjereno jak vjetar*), iz pravca SSE (*jug-jugoistok*). Temperatura vazduha je iznosila 18,9°C, a relativna vlažnost vazduha 46%. Meteorološka vidljivost iznosila je 20 km. Stanje tla je šifrovano šifrom 2 – površina tla mokra (*voda u manjim ili većim baricama na površini tla*). (*Slika 11*).

*Slika br. 11 – Pravac, smjer i brzina vjetra u 10:00 i 11:00h LT*

Imajući u vidu dnevni razvoj vjetra na lokaciji LYNK, a što potvrđuju i meteorološki podaci sa meteo stanice Nikšić, bila je prisutna umjerena varijacija vjetra po pravcu, od SSW do SSE (južni kvadrant), ali i brzine (3,3 do 8,3m/s, a kasnije i do 12,0 m/s), što je sa visinom vjerovatno bivalo i izraženije, zbog čega su parametri vjetra na predmetnu letnu operaciju i konstrukciju školskog kruga mogli imati značajniji uticaj, a prvenstveno na fazu od uvođenja u treći zaokret do vađenja vazduhoplova iz četvrtog zaokreta i kasnije na let po prilaznoj putanji prema mjestu slijetanja. (mjestu sudara sa preprekama).
