OPŠTI PODACI O OBJEKTU

Objekat:	Sanacija krovnih ravni bolničkog kompleksa
Lokacija:	KP 1933/1, 1934, 1937, 1938, 1939, 1945, 1941, 1940 KO Bijelo Polje, Opština Bijelo Polje
Investitor:	JZU Opšta bolnica Bijelo Polje
Ukupna površina krova	5 085.00 m²

Predmet elaborata sanacije su krovne ravni u sklopu bolničkog kompleksa Opšte bolnice u Bijelom Polju. Na zahtjev investitora predviđena je zamjena, odnosno dodavanje novog krovnog pokrivača sa pratećim slojevima i pozicijama.

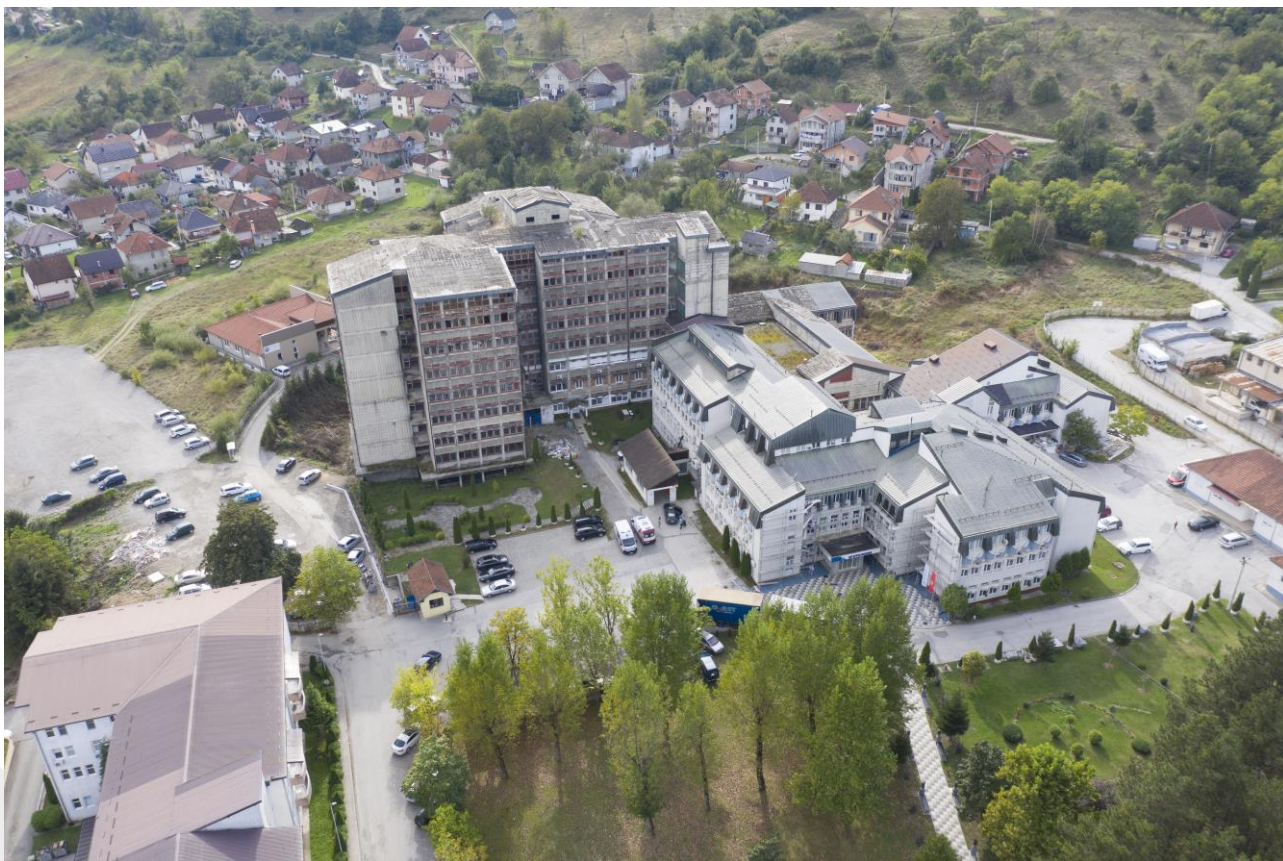
Fotografija 1 - Postojeći objekat

Postojeće stanje većeg dijela krovnih ravni je oronulo, gdje treba predvidjeti intervencije iz više navrata, dok je mali dio istih već renoviran. Završna obrada postojećih krovnih ravni je bakarni lim koji je pričvršćen za odgovarajuću drvenu potkonstrukciju, koja se oslanja na armirano-betonsku ploču krova. Manja lamela pored krovnih ravni ima i mansadne zidove koji se spuštaju do otvora.
