Nacionalna komisija za istraživanje nesreća i ozbiljnih nezgoda vazduhoplova, vanrednih događaja koji ugrožavaju bezbjednost željezničkog saobraćaja i pomorskih nezgoda i nesreća

## **KONAČAN IZVJEŠTAJ O ISTRAZI VANREDNOG DOGAĐAJA**

Vrsta vanrednog događaja: Ozbiljna nesreća

Mjesto: Između stanice Mojkovac i ukrsnice Trebaljevo

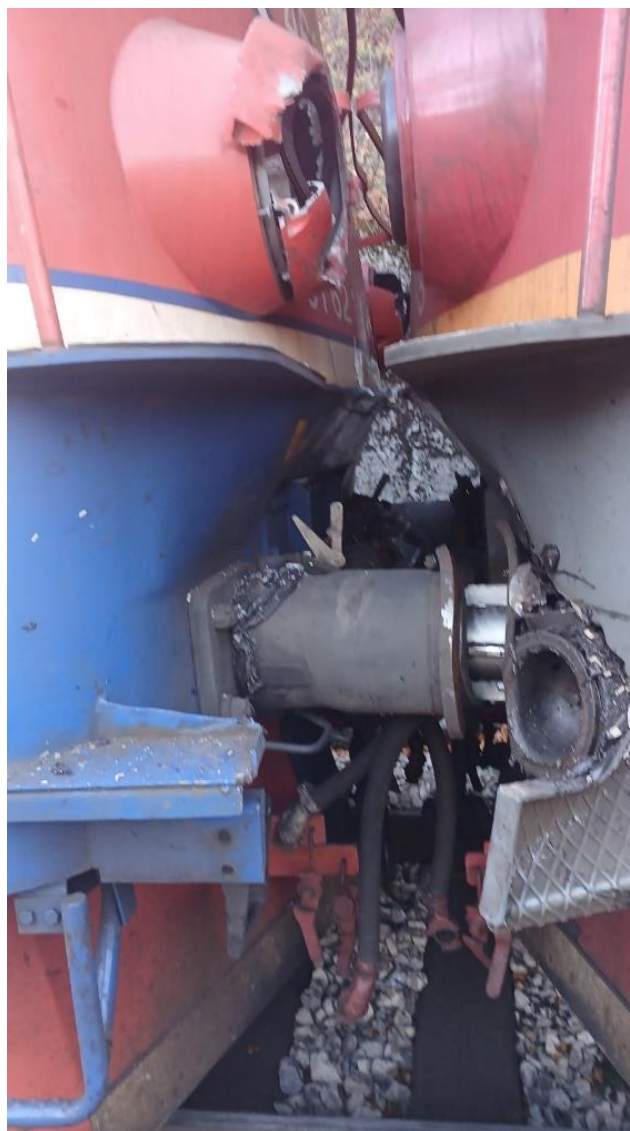
Slika 1. Izgled čeonog dijela lokomotiva nakon vanrednog događaja

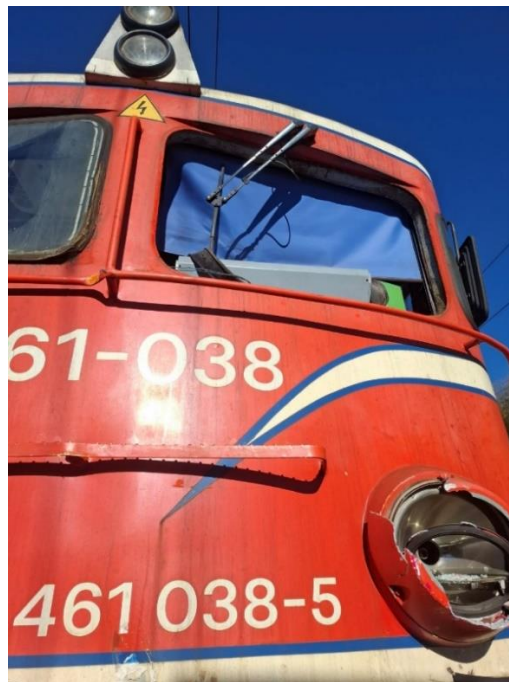
Na osnovu pregleda lokomotive serije 461 – 038 konstatovana su veća oštećenja kako u mašinskom tako i u električnom dijelu opreme. U mehaničkom dijelu konstatovana su oštećenja vlačno-odbojničke opreme, oštećenja pneumatske instalacije, oštećenja lokomotivskog sanduka, oštećenja u obrtnim postoljima oštećenja u mašinskom prostoru i upravljačnici.

Slika 2. Izgled čeonog dijela lokomotive vl. Montecargo AD

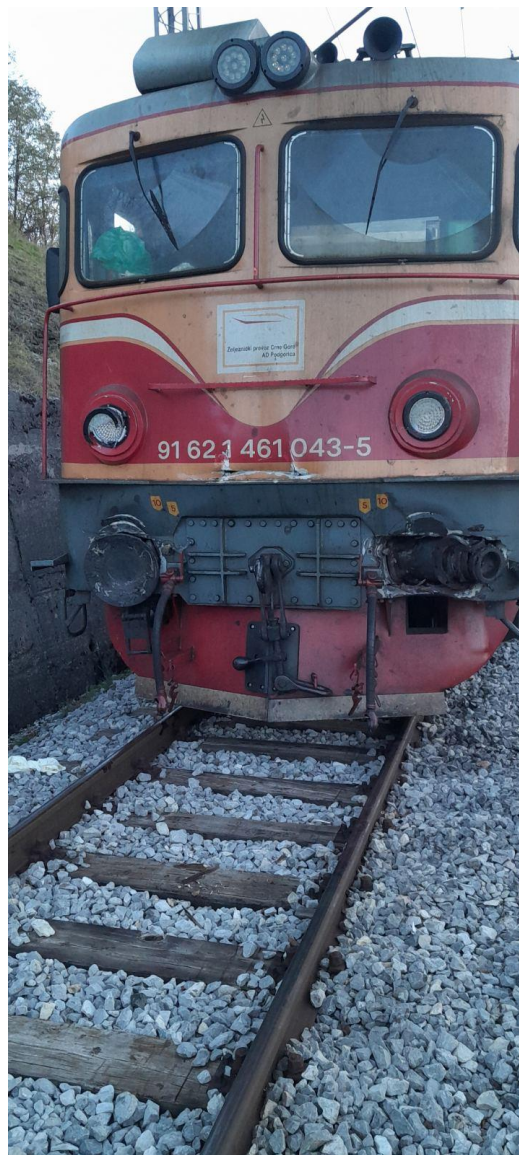
Na osnovu detaljnog pregleda lokomotive serije 461 – 043 u depou Bar konstatovana su veća oštećenja kako u mašinskom tako i u električnom dijelu opreme. U mehaničkom dijelu konstatovana su oštećenja vlačno-odbojničke opreme, oštećenja pneumatske instalacije, oštećenja lokomotivskog sanduka, nepravilan položaj lokomotivskog sanduka u odnosu na obrtna postolja, oštećenja u obrtnim postoljima, oštećenja u mašinskom prostoru i upravljačnici.

Slika 3. Izgled čeonog dijela lokomotive vl. ŽPCG AD

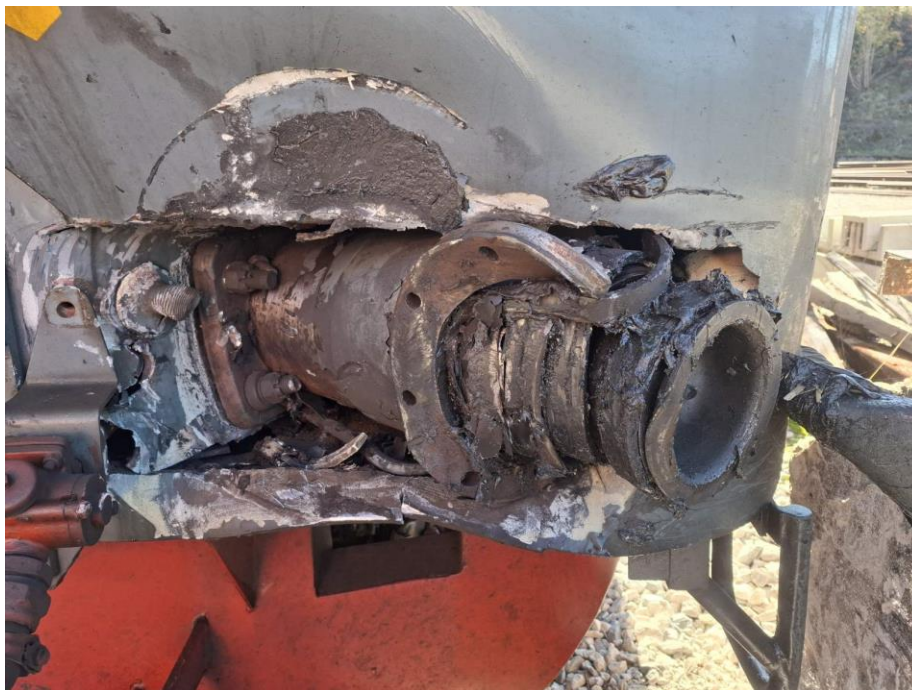
Slika 4. Oštećenje odbojnika i grudne grede na lokomotivi 461-043

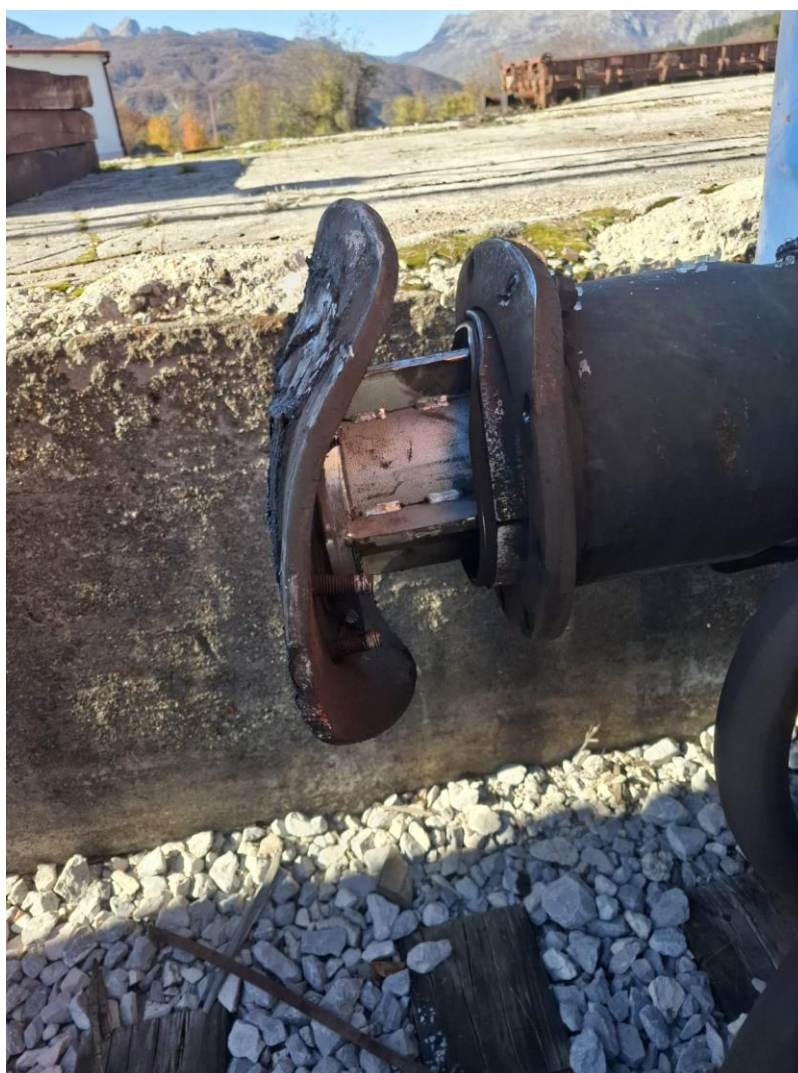
Slika 5. Oštećeni odbojnik na lok 461-038

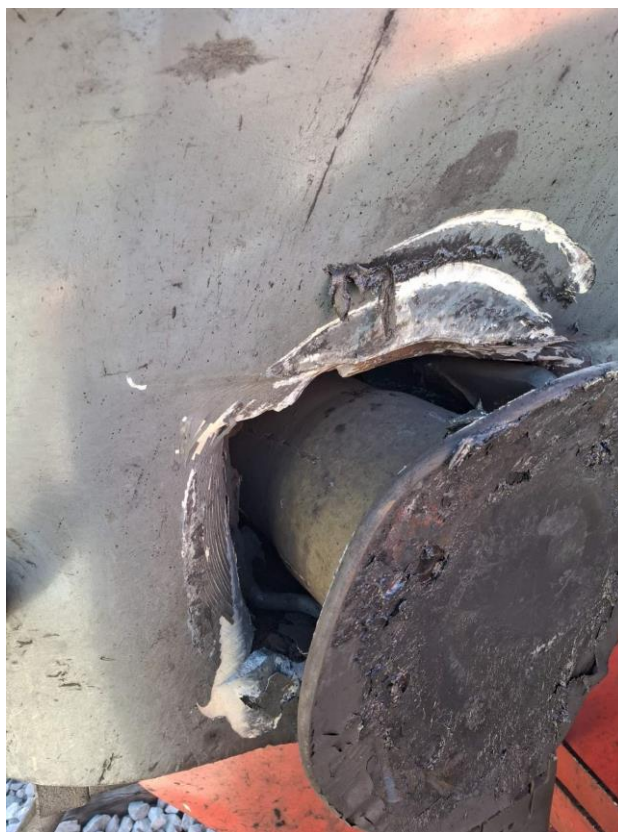
Slika 6. Oštećeni odbojnik na lok 461-043

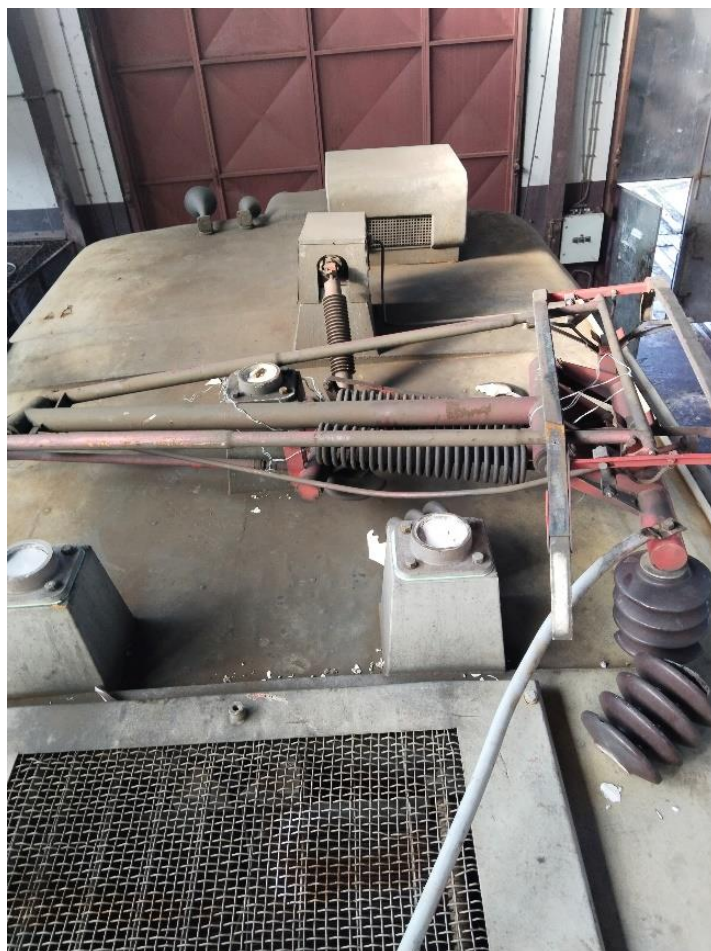
U električnom dijelu konstatovana su oštećenja kompletne krovne opreme, oštećenja elektro opreme u mašinskom prostoru od kojih je najveće oštećenje glavnog transformatora iz kojeg je iscurilo ulje.

Slika 7. Izgled krovne opreme na lokomotivi 461-043

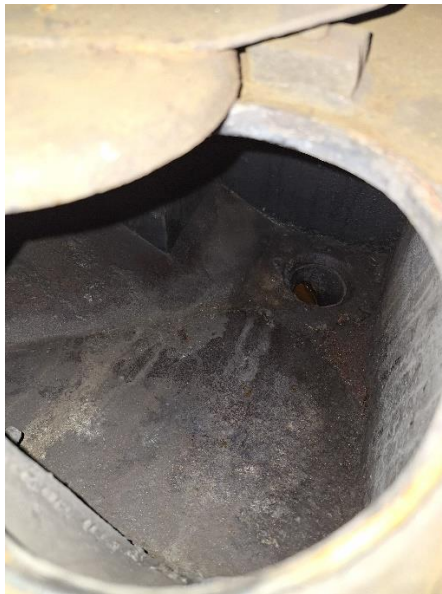
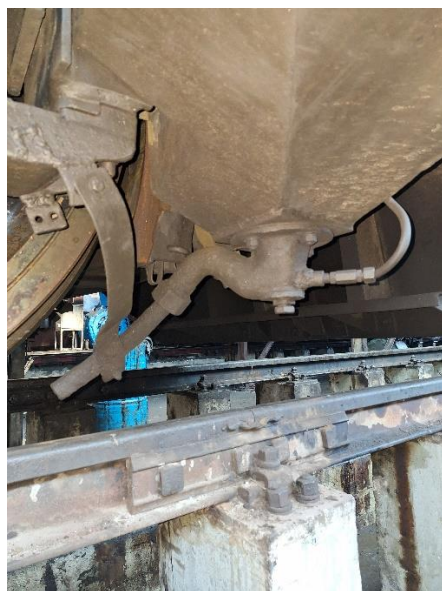
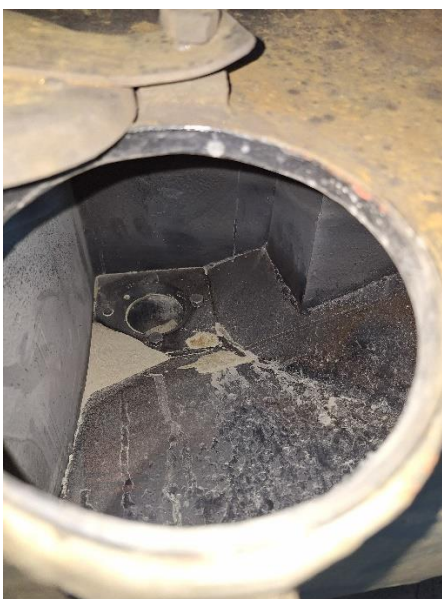
- Nefunkcionalnost pjeskara(poglavlje 3.1.7. i 4.3.1.)
- nemogućnost korišćenja elektrodinamičke kočnice zbog isključenog IV vučnog motora na pomoćnoj lokomotivi(poglavlje 3.1.7.)

Sl. 8. Prazna pjeskara na lokomotivi 461-043

Sl. 9. Pjeskara na lokomotivi 461-043

Sl. 10. Prazna pjeskara na lokomotivi 461-043

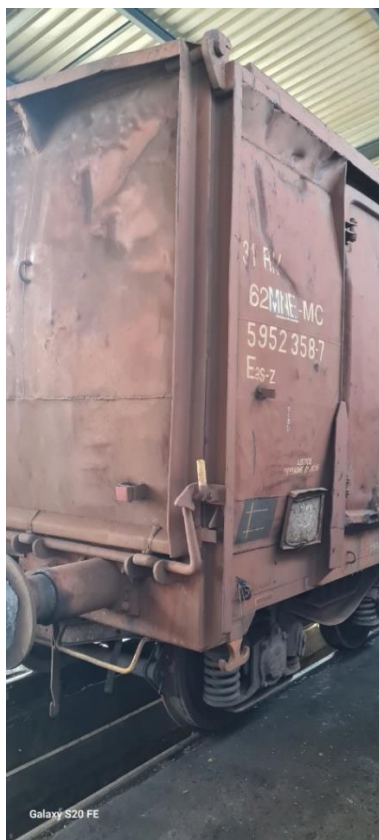
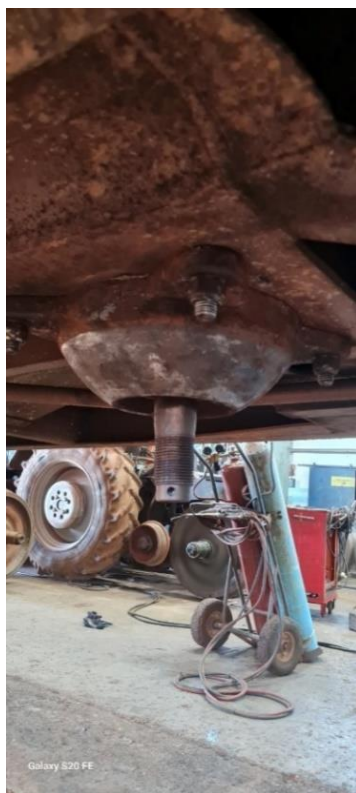
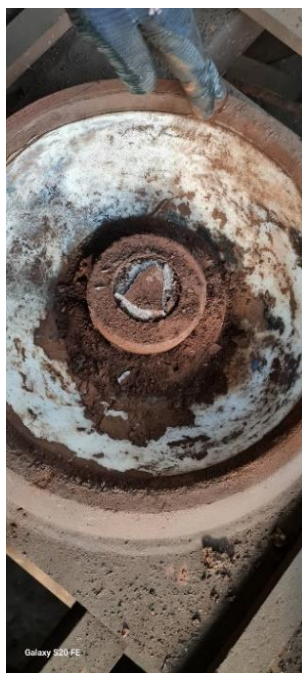
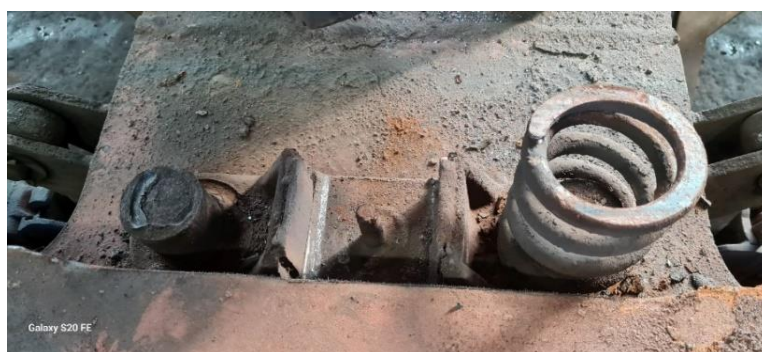
- Na kolima br. 31 62 5952 358-7 oštećen svornjak obrtnog postolja koji je iskočio iz obrtne šolje.

Slika 11. Kola br. 31 62 5952 358-7

Slika 12. Centralni svornjak na kolima 31 62 5952 358-7

Slika 13. Obrtna šolja na kolima 31 62 5952 358-7

Slika 14. Oštećen bočni klizač na kolima br. 31 62 5952 358-7

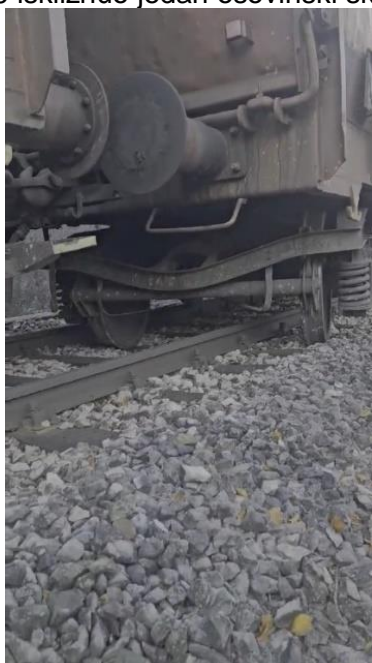
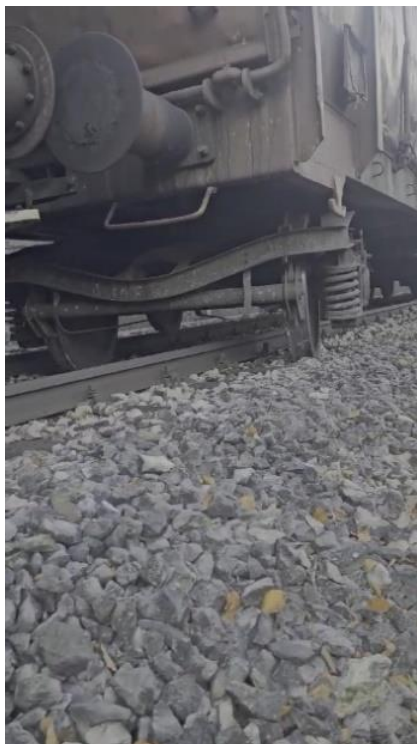
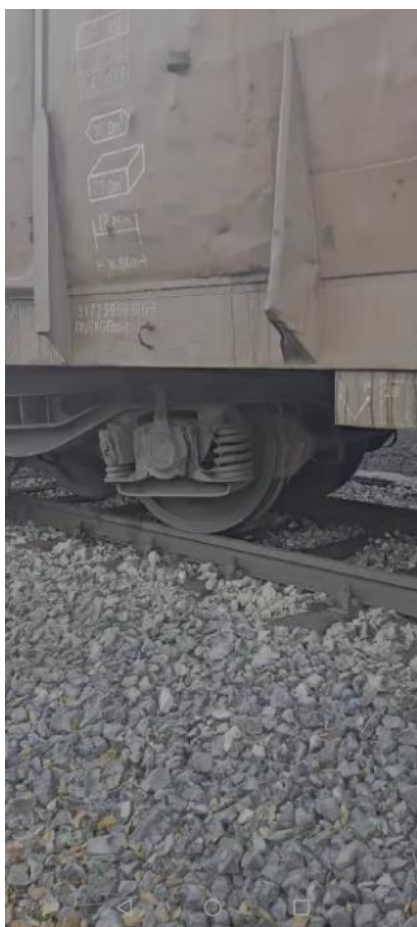
- Na kolima br. 31 72 5956 520-6 iskliznuo jedan osovinski sklop

Slika 15. Iskliznula prva osovina u obrtnom postolju na kolima br. 31 72 5956 520-6

Slika 16. Iskliznula prva osovina u obrtnom postolju na kolima br. 31 72 5956 520-6

Slika 17. Druga osovina u obrtnom postolju od kola br. 31 72 5956 520-6 ostala na kolosjeku

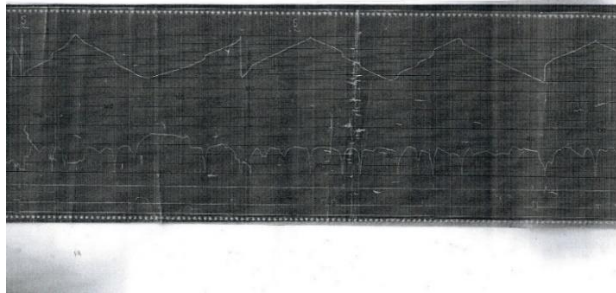
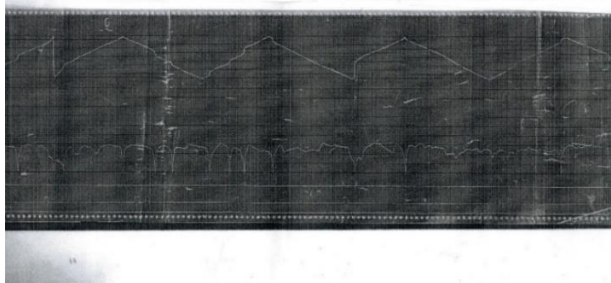
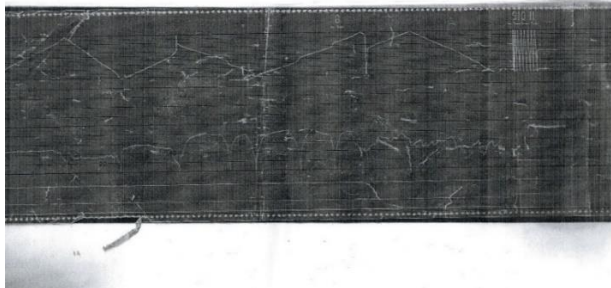
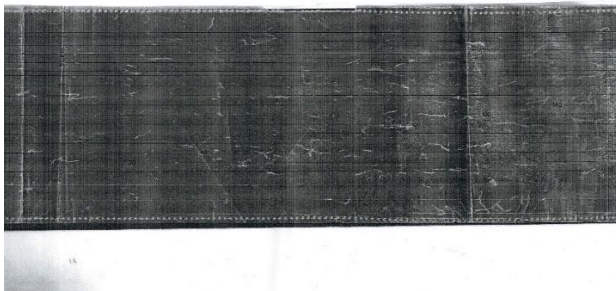
Na osnovu analize brzinomjerne trake(od strane čitača brzinomjerne trake) došlo je do proklizavanja pomoćne lokomotive 461-043 u km 328+100, a nalet na voz br. 45777 je bio u km 327+450, odnosno pomoćna lokomotiva 461-043 je prešla put od ukupno 650m do mjesta udara. U zavisnosti od početne brzine(30/38\* km/h) kada je došlo do klizanja pomoćne lokomotive procijenjeno vrijeme do naleta pomoćne lokomotive iznosi u intervalu od 40-50 sekundi.

Slika 19. Brzinomjerna traka sa lok 461-043

Slika 20. Brzinomjerna traka sa lok 461-043

Slika 21. Brzinomjerna traka sa lok 461-043

Slika 22. Brzinomjerna traka sa lok 461-043

Kao bezbjedonosnu preporuku željezničkom prevozniku ŽPCG AD potrebno je da u narednom periodu ustanove proceduru kako bi se osiguralo da se brzinomjerne trake pravilno skidaju saglasno uputstvu proizvođača, pravilno obilježavaju, bezbjedno čuvaju i skladište kako ne bi dolazilo do njihovog oštećenja posebno ako je istraga vanrednog događaja u toku. Saglasno propisima pregledane i evidentirane registrirajuće trake se odlažu na odgovarajuće mjesto i čuvaju dvije godine. Takođe se mora definisati odgovorno lice koje čuva traku i bez čijeg odobrenja se ista ne može uzimati.

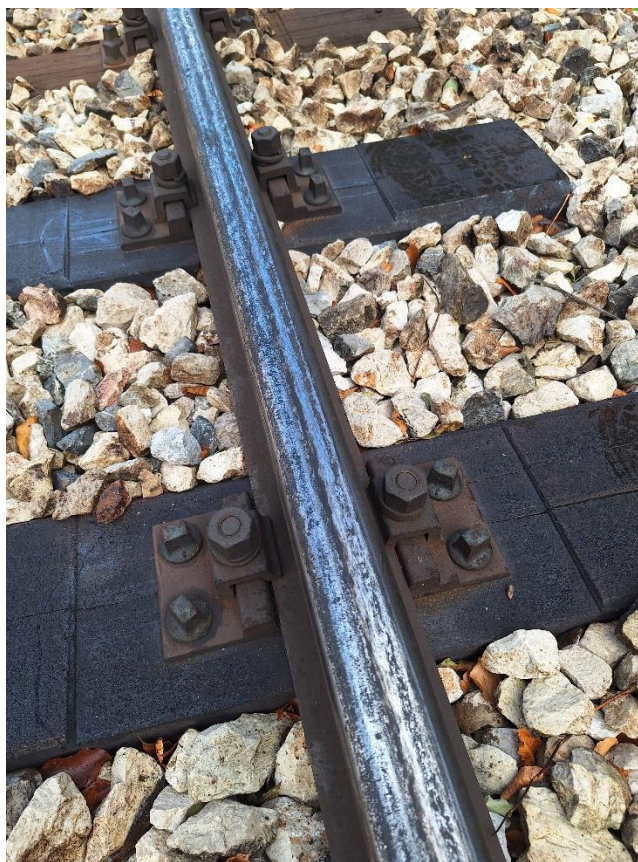
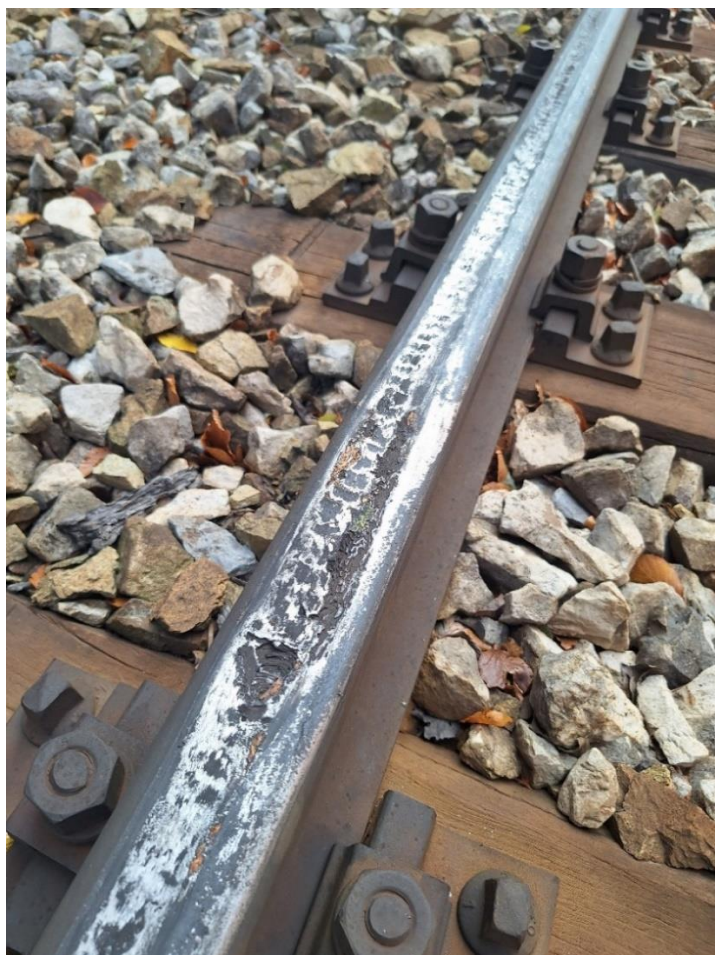
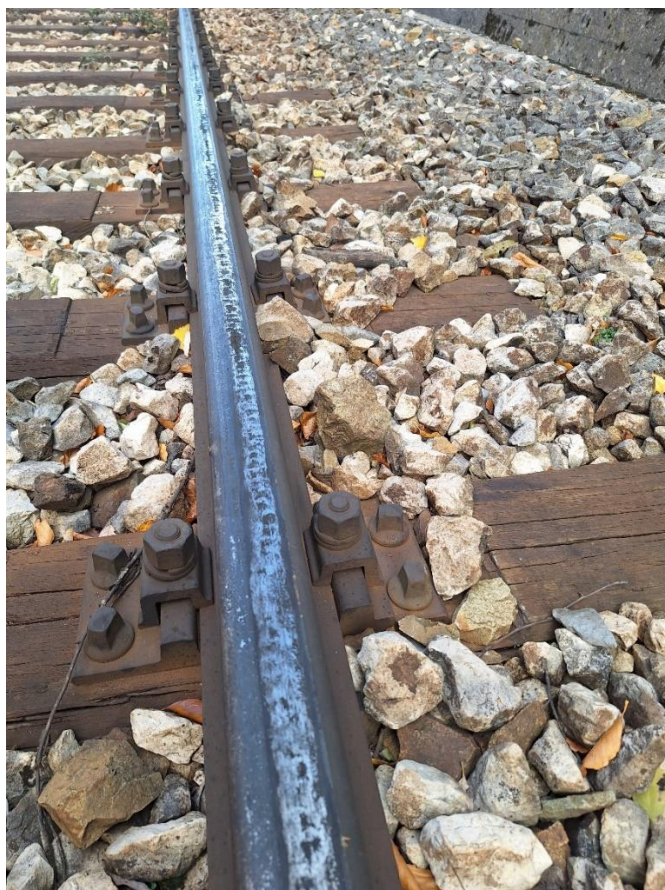
Slika 23. Izgled šina nakon proklizavanja lokomotive

Slika 24. Izgled šina nakon proklizavanja lokomotive

Slika 25. Izgled šina nakon proklizavanja lokomotive

Na Sl. 24 se vidi detalj gornje površine glave šine koji ukazuje na to da je često dolazilo do proklizavanja točkova. Ovakvi defekti nastaju usled velikog dinamičkog opterećenja u zonama izrazitog kočenja ili ubrzavanja vozila. Karakteriše se tamnom mrljom na voznoj površini šine i lokalnim ulegnućem (odatle i naziv „squat“) dodirne površine šina-točak. Ovaj defekt je saglasno Priručniku za šinske defekte (Handbook of rail defects – Code 712 Rail Defects) označen kao defekt 227.

Vremenom pukotine se šire i može doći do težih oštećenja šine, što na kraju može dovesti do preloma šine. U cilju preduzimanja neophodnih aktivnosti na sanaciji ovih neželjenih defekata neophodno je vršiti blagovremeni vizuelni nadzor. Najefikasniji način za sprečavanje i ukljanjanje defekata tipa squat je pravovremeno i ciklično brušenje šina, a u težim slučajevima potrebna je i zamjena šina.

BP/05/2026 U narednom periodu potrebno je da upravljač infrastrukturom ŽICG AD napravi procedure koje će obezbijediti kvalitetan nadzor odnosno blagovremeni vizuelni pregled šina u cilju njihovog kvalitetnog održavanja.

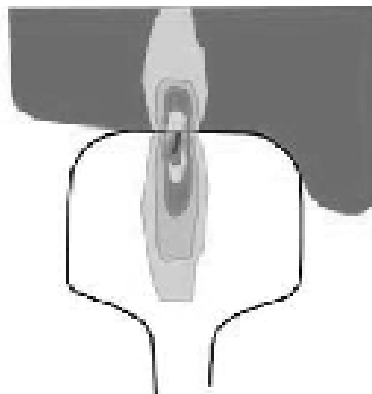
Sl. 26. Kritična zona za pojavu defekta tipa squat

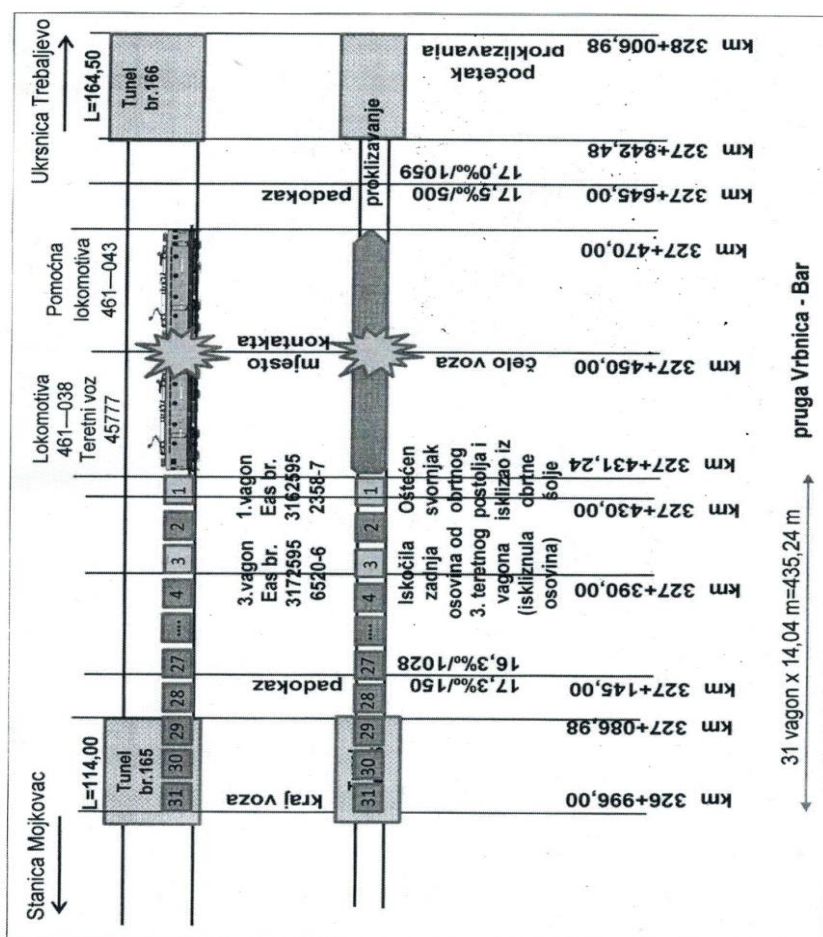
*Napomena: Razlika između kilometarskog položaja o početku klizanja pomoćne lokomotive 461-043 sa navedene skice i podatka koji navodi čitač traka iznosi oko 100m. U svakom slučaju mašino vođa*

pomoćne lokomotive 461-043 nije na vrijeme smanjio brzinu kako bi bezbjedno prišao čelu voza br. 45777 koji je stao na otvorenoj pruzi u km 327+450.

Slika 27. Skica vanrednog događaja (izvor stručne službe ŽICG AD)
