Crna Gora

Nacionalna komisija za istraživanje nesreća i ozbiljnih nezgoda vazduhoplova, vanrednih događaja koji ugrožavaju bezbjednost željezničkog saobraćaja i pomorskih nezgoda i nesreća

Broj: 03-20

PREDMET: KONAČNI IZVJEŠTAJ O SPROVEDENOJ SIGURNOSNOJ ISTRAZI OZBILJNE POMORSKE NESREĆE POTONUĆA PLOVNOG OBJEKTA MARKE „BARRACUDA 686 WA“ REGISTRARSKE OZNAKE 119-KT

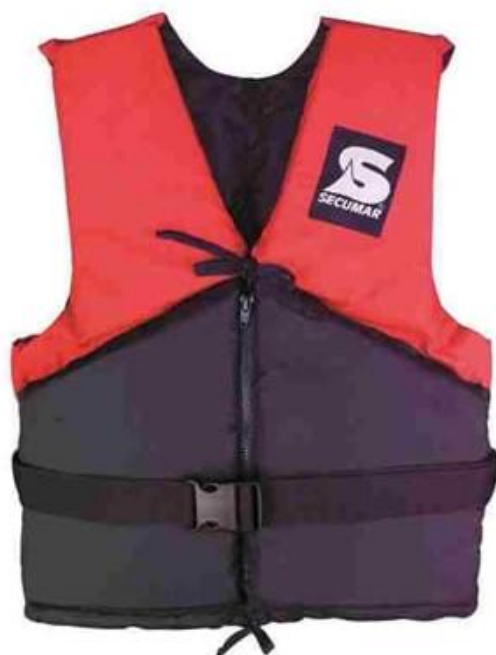
Primjer prsluka za spašavanje vezano za sigurnosnu preporuku broj 2.

2. Prilikom ukrcavanja putnika u čamac za privredne svrhe - prevoz putnika, neophodno je da putnici na sebi imaju sigurnosni prsluk za spašavanje tokom vožnje jer u slučaju potapanja plovila nema vremena da se u slučaju nesreće navuku klasični pojasevi za spašavanje.

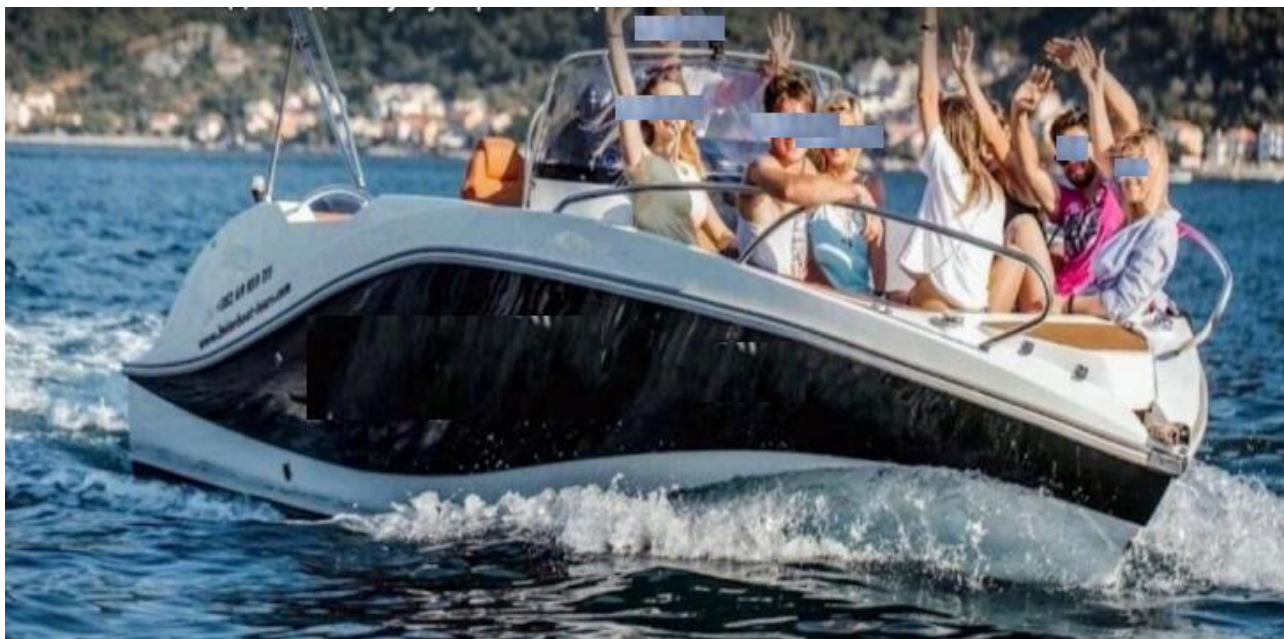
Komisija je ovaj događaj analizirala sa aspekta specifičnosti plovnog objekta, prvenstveno što mu je pramac znatno niži u odnosu na slobodni bok na sredini čamca. Smještaj putnika na pramcu je znatno opterećivao isti. Čamac je sa putnicima iz "Plave Špilje" isplovio u talasasto more i pramcem uronio u talas koji ga je naplavio. Ostali plovni objekti koji su bili u blizini nisu imali sličan problem. Sagledavši vremensku prognozu za kritični period da se zaključiti da posada nije poštovala vremenske uslove i upozorenje u odnosu na karakteristike predmetnog čamca. Upravitelj plovnog objekta nije imao jasne procedure od strane kompanije vlasnika čamca.

- Nepoštovanje Upozorenja o vremenskoj prognozi od strane posade i loša procjena izlaska predmetnog plovila sa putnicima na otvoreno more.
- Visina nadvođa na pramcu je značajno niža nego visina nadvođa na sredini čamca (pramac prema dolje konstruisan), što je u mnogome povećalo mogućnost naplavljivanja čamca sa pramca, što se ovdje i dogodilo.
- Nedovljno poznavanje sposobnosti čamca od strane posade na vremenske uslove
- Upravitelj nije imao pomoćnika na plovilu, a zakon propisuje da isti bude prisutan na plovilu.
- Prilikom izlaska na otvorenom more, sagledavši situaciju na moru, upravitelj plovila je trebao donijeti blagovremenu odluku o vraćanju plovila sa putnicima u matičnu luku Kotor zbog loših vremenskih uslova.

Čamac "Barracuda 686 WA" pramac skoro već zaranja u vodu, na mirnom moru.

1. Kod tehničkog pregleda pri registraciji čamaca za privrednu djelatnost – prevoz putnika, posebnu pažnju obratiti, na visinu slobodnog boka ili nadvođa koje čamac ima. Minimalni zahtjevi bi bili da visina nadvođa na pramcu bude ista kao visina nadvođa na sredini čamca ili veća. U ovom slučaju nadvođe na pramcu značajno je niže nego nadvođe na sredini čamca (pramac prema dolje konstruisan), što u mnogome povećava mogućnost naplavljivanja čamca sa pramca, što se ovdje i dogodilo.
