**Nacionalna komisija za istraživanje nesreća i ozbiljnih nezgoda vazduhoplova,  
vanrednih događaja koji ugrožavaju bezbjednost željezničkog saobraćaja i pomorskih  
nezgoda i nesreća**

Br. 01-015/2

**ZAVRŠNI IZVJEŠTAJ  
O NESREĆI VAZDUHOPLOVA AT802A  
NA SKADARSKOM JEZERU  
21. 7. 2015. godine**

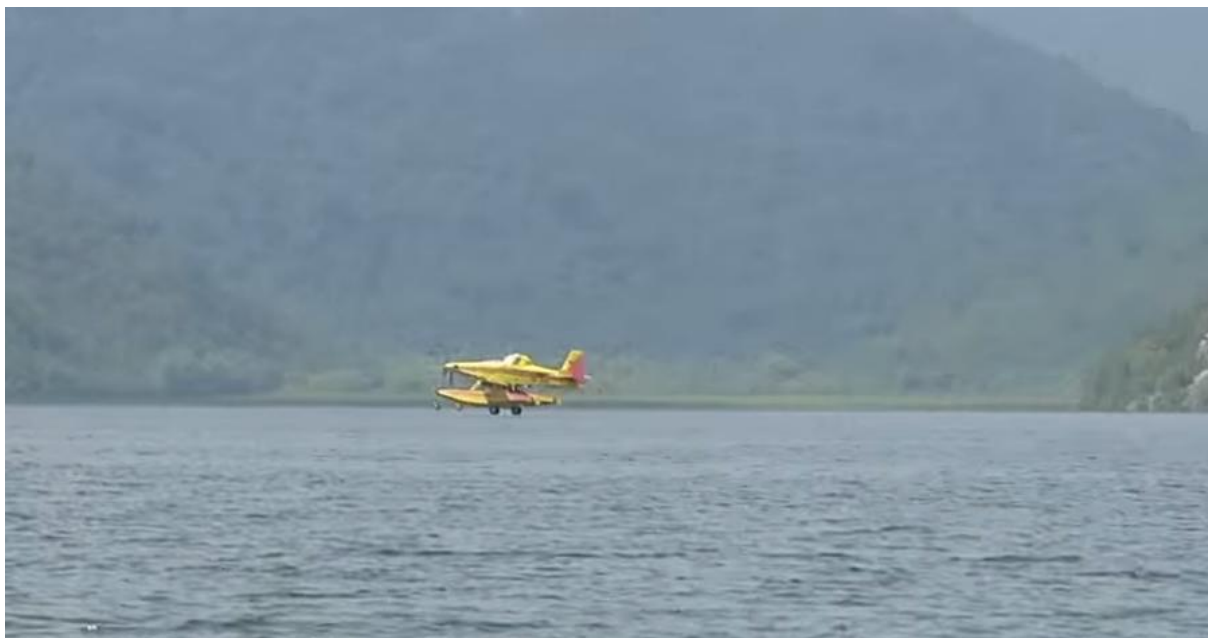
*Slika 1. Momenat prije dodira vode*

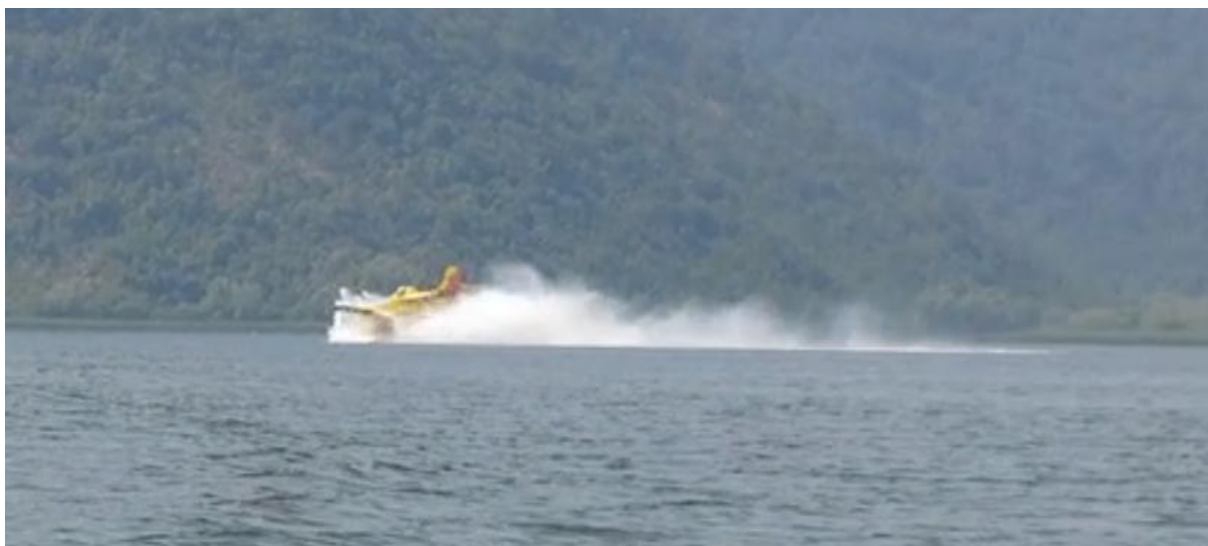
*Slika 2. Reakcija aviona nakon kontakta točkova sa vodom*

Analizom video snimka nesreće utvrđeno je da je od tačke dodira vodene površine do tačke prevrtanja vazduhoplov prešao oko 80 m, pri čemu je postepeno usporavao i brzina prevrtanja mu je bila manja od brzine slijetanja, što objašnjava činjenicu da je pilot nepovrijeđen. Nije došlo do kidanja konstrukcije vazduhoplova, a sjedišne veze su pilota dovoljno zaštitile od povrjeđivanja.

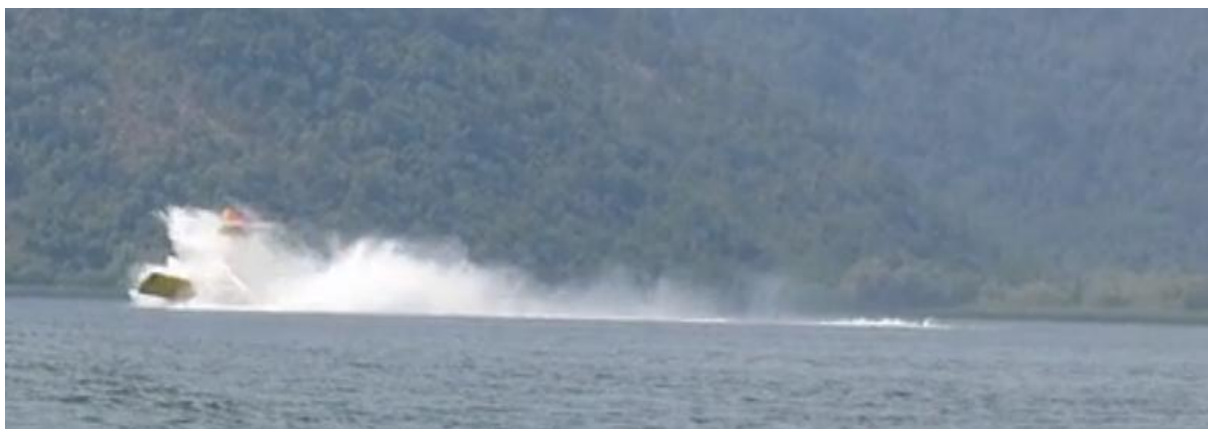
Slika 3. *Vazduhoplov zaranja i prevrće se preko nosa*

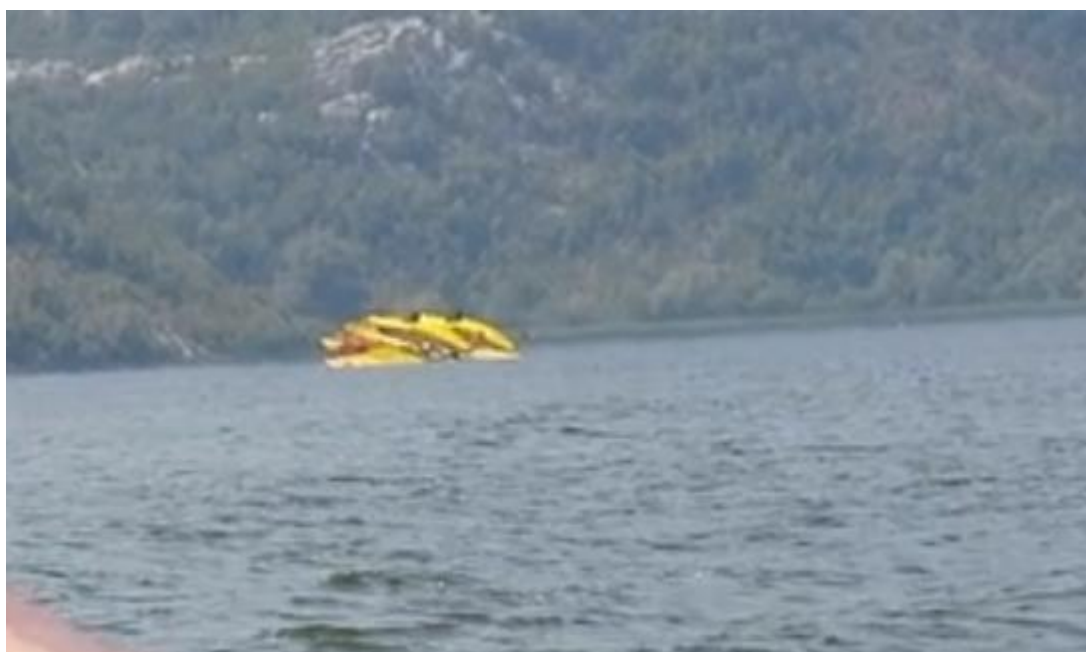
Slika 4. *Vazduhoplov ostaje da pluta na površini vode u položaju "na leđa"*

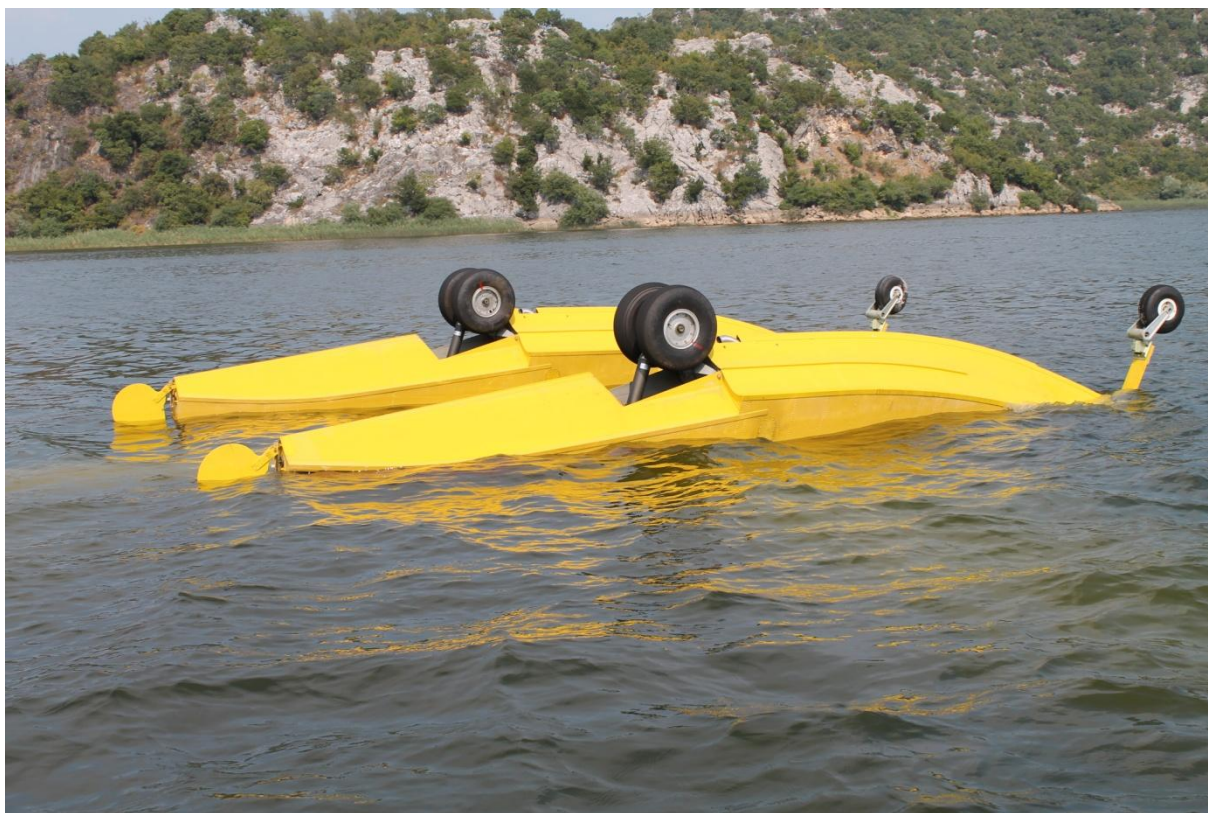
5. Stajni trap ostao je u izvučenom položaju

Osnovni uzrok nesreće vazduhoplova AT802A koje se dogodila 21. 7. 2015. godine na Skadarskom jezeru je ljudski faktor, greška posade vazduhoplova, ostavljanje točkova stajnog trapa u izvučenom položaju pri slijetanju na vodenu površinu, što je izazvalo prevrtanje vazduhoplova. Prilikom nesreće je došlo do znatnog oštećenja vazduhoplova, a posada je nepovrijeđena.
