Nacionalna komisija za istraživanje nesreća i ozbiljnih nezgoda vazduhoplova, vanrednih događaja koji ugrožavaju bezbjednost željezničkog saobraćaja i pomorskih nezgoda i nesreća

Br:01-74

Z A V R Š N I I Z V J E Š T A J
O NESREĆI TANDEM PARAGLAJDERA
KOJA SE DOGODILA 15.08.2018.godine
U REONU BRAJIĆI - BEČIĆI

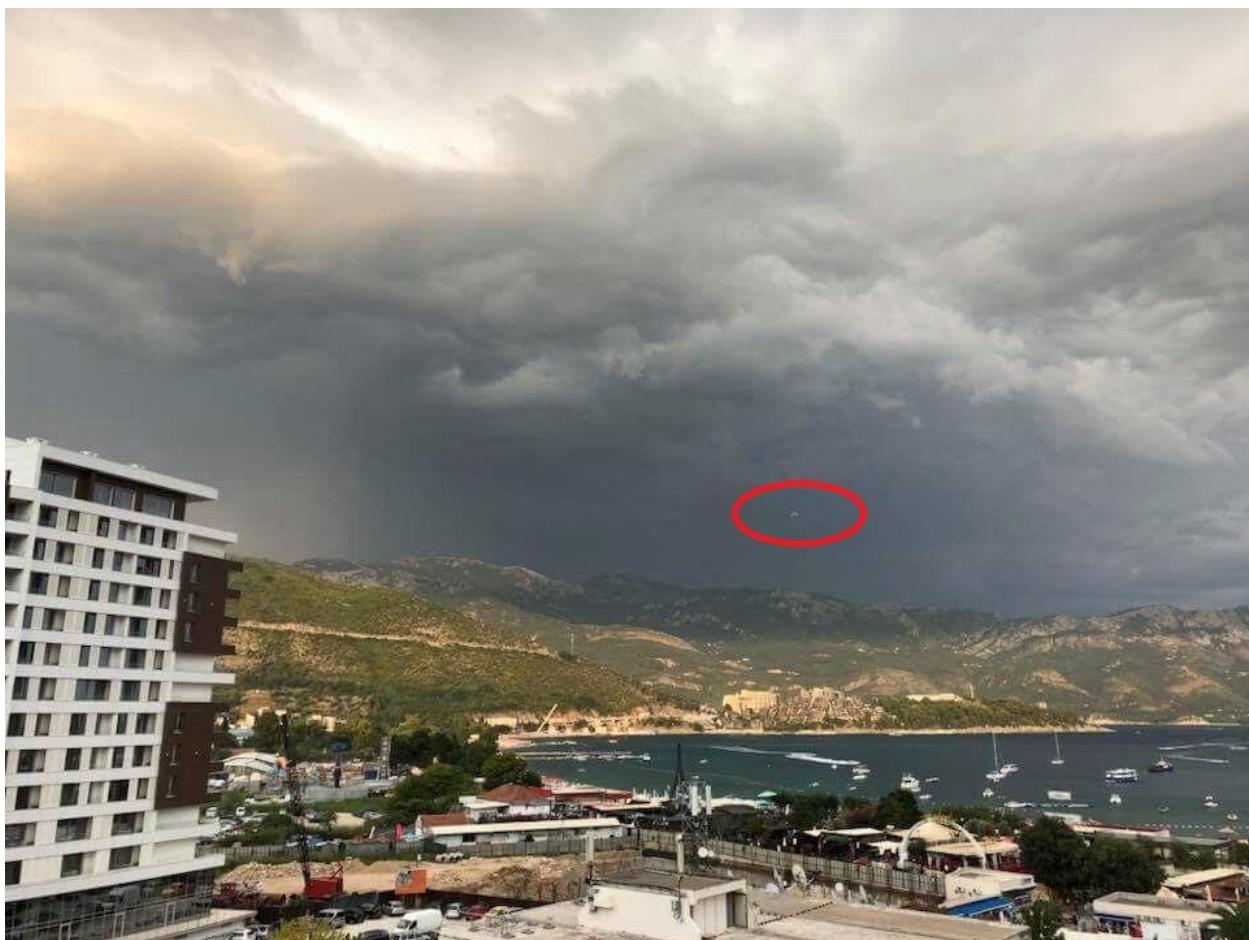
Slika 1

Na snimku je uočljivo primicanje oblačnog sistema sa istoka – slika br 1. Let se i pored toga odvijao u mirnim uslovima do završnog prilaženja kada se javio pojačan čeoni vjetar i slaba turbulencija.

Sa video snimka leta i fotografija koje prikazuju stanje oblačnog sistema (slika 1) u neposrednoj blizini reona letenja jasno se vidi da nailazi front sa pojavama opasnim za letenje.
