## **KONAČAN IZVJEŠTAJ O SPROVEDENOJ SIGURNOSNOJ ISTRAZI**

### **VRLO OZBILJNE POMORSKE NESREĆE**

**Pad osobe iz padobrana tokom aktivnosti parasailinga**

**Budva, 28.maja 2025 godine**

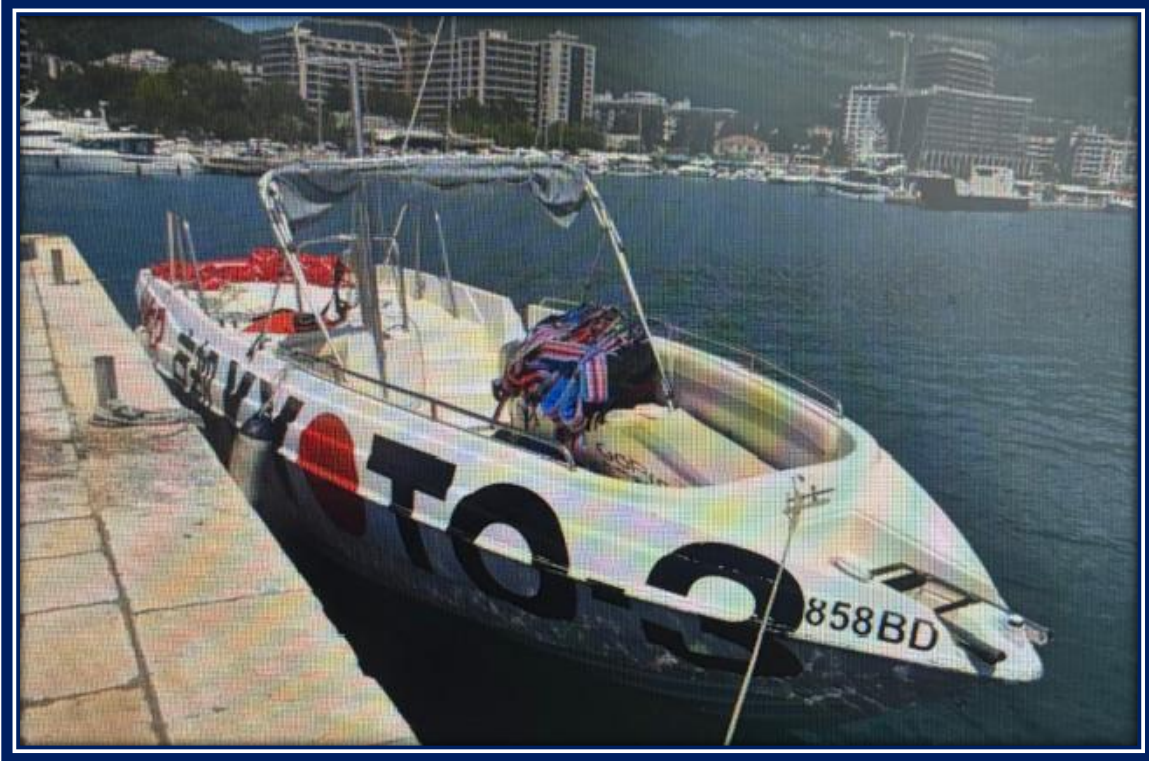
Fotografija 1. Plovni objekat 858 -BD koji je vukao padobran na vezu u marini Budva

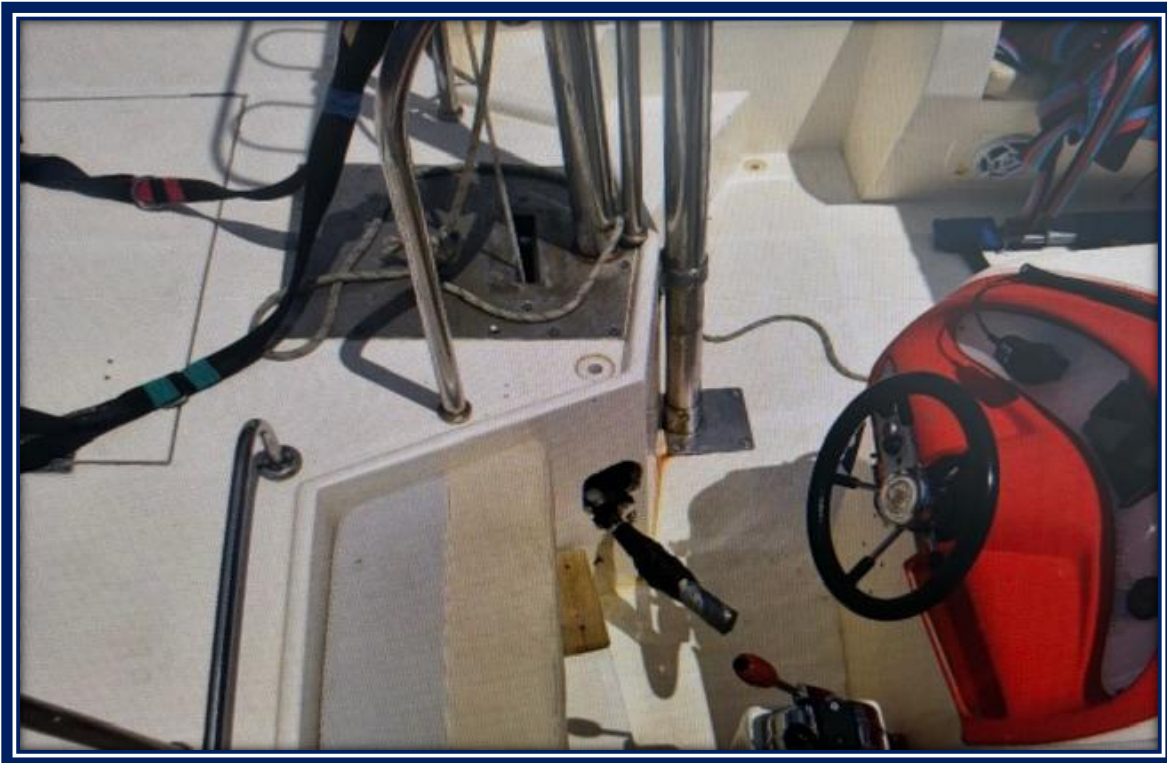
Fotografija 2. Kokpit plovnog objekta 858 -BD

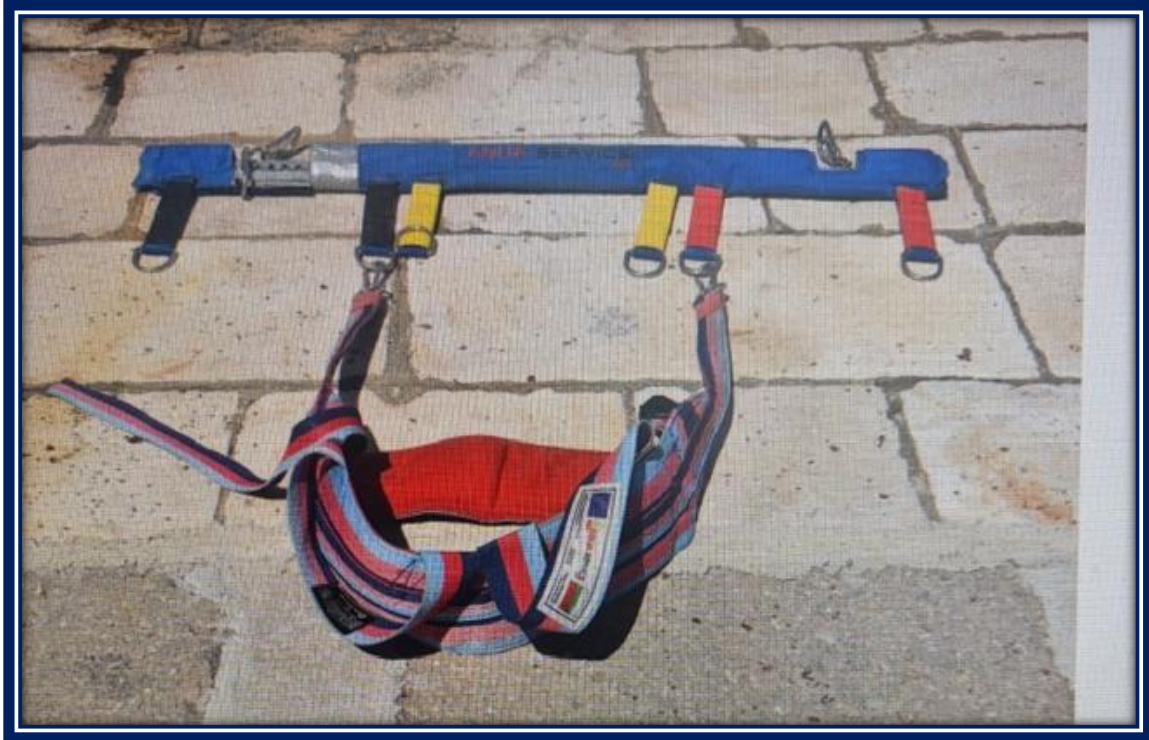
Fotografija 3. Oprema(Harnes) za vezivanje osobe u padobranu

Tokom sigurnosne istrage istražioci nisu utvrdili bilo kakve nedostatke na opremi za parasailing, uključujući sigurnosne kajiševe za vezivanje, prsluk, alke, kao ni nedostatke na plovnom objektu, na konopu za vuču, vinču za konop, i dr. Istražioci su između ostalog koristili snimak kamere smještene u konstrukciji padobrana, u trajanju od oko 25 minuta na kojem se jasno čuje i vidi slijed događaja koji su doveli do ove vrlo ozbiljne pomorske nesreće.

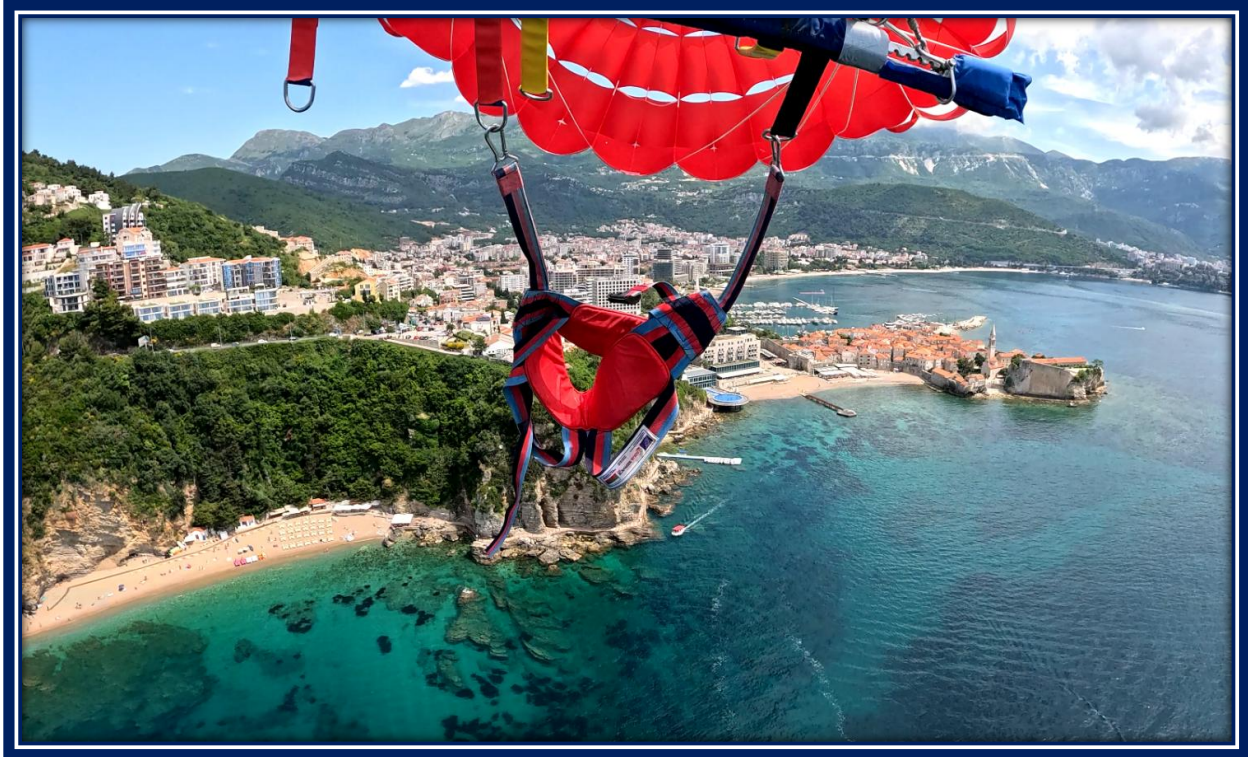
Fotografaija 4. Visina padobrana odmah nakon ispadanja osobe iz sjedišta

snimka, nakon čega dolazi do odvezivanja i ispadanja iz sjedišta u jedanaestoj minuti leta, nakon čega pada u more sa visine od oko 110 metara. Na snimku se jasno čuje zvuk pada u more, nakon 4,6 sekundi od ispadanja iz sjedišta padobrana. Mahanje rukama i upućivanjem riječi prema posadi da hoće nazad i da je spuste dole itd. ostalo je neprimijećeno od strane posade plovnog objekta, na kojem su se nalazila dva člana posade i to upravitelj i pomoćnik. Na plovnom objektu se jasno čula glasna muzika. Komisija je ustanovila da u kritičnom periodu, u trajanju od oko pet minuta osoba u sjedištu padobrana nije bila pod nadzorom od strane posade plovnog objekta, koji je povlačio padobran. Pregledom snimka Komisija je zapazila da od momenta kada je osoba ispala iz sjedišta padobrana u 10,18 minuta vožnje, posada sa plovnim objektom nije mijenjala kurs. Prvi manevar zaokreta pravi u 13 minutu vožnje, a u 15 minuti sjedište spušta na plovni objekat, kada konstatuju da osobe nema u sjedištu padobrana.

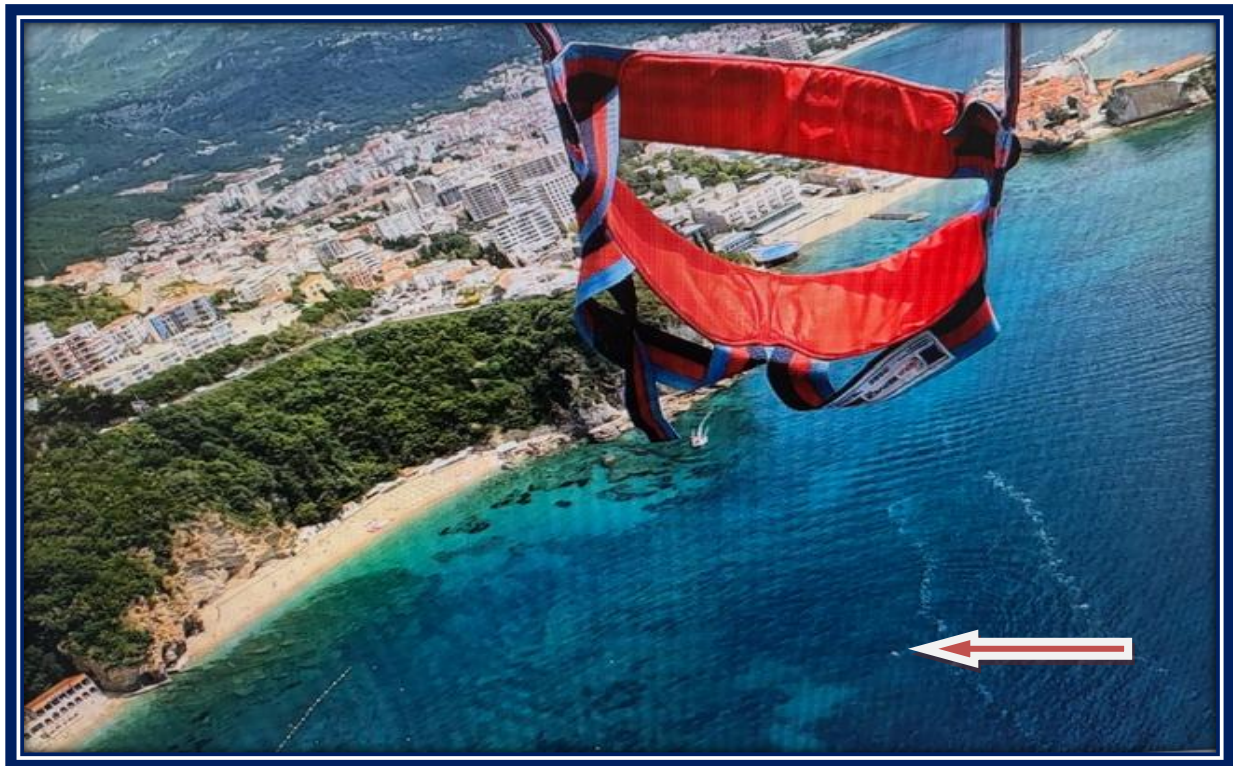
Fotografaija 5. Mjesto pada osobe u more

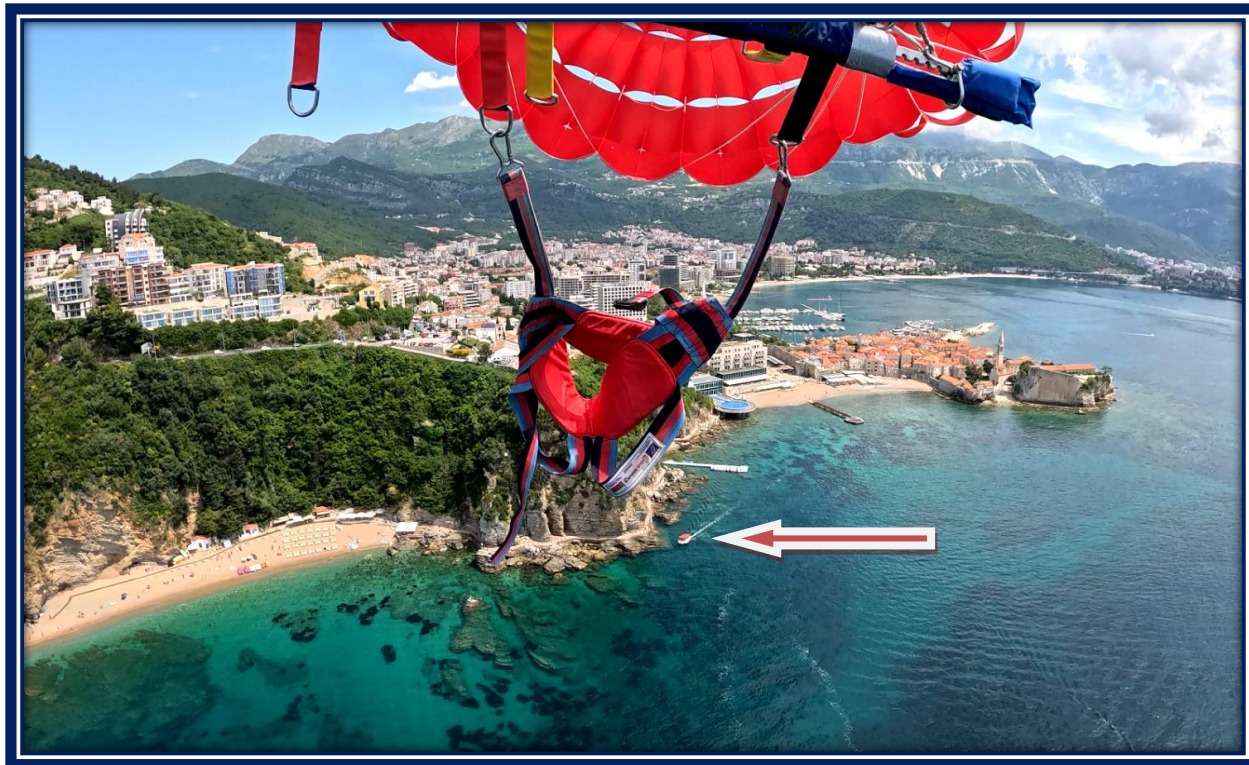
Fotografaija 6. Plovni objekat koji je ukazao prvu pomoć osobi koja je pala u more

Pomoć osobi koja je pala u more iz sjedišta padobrana, ukazali su, odmah nakon što su uočili osobu u moru, upravitelj čamca sa dvoje turista koji su se nalazili u blizini događaja, tako što su osobu izvadili iz mora i smjestili je u čamac. Tokom plovidbe, od mjesta nesreće prema marini Budva, ukazali su prvu pomoć i pozvali policiju da ih informišu o događaju. Dolaskom u marinu Budva, osobu je preuzela služba Hitne pomoći. Nakon toga medicinski službenici su konstatovali smrt osobe.

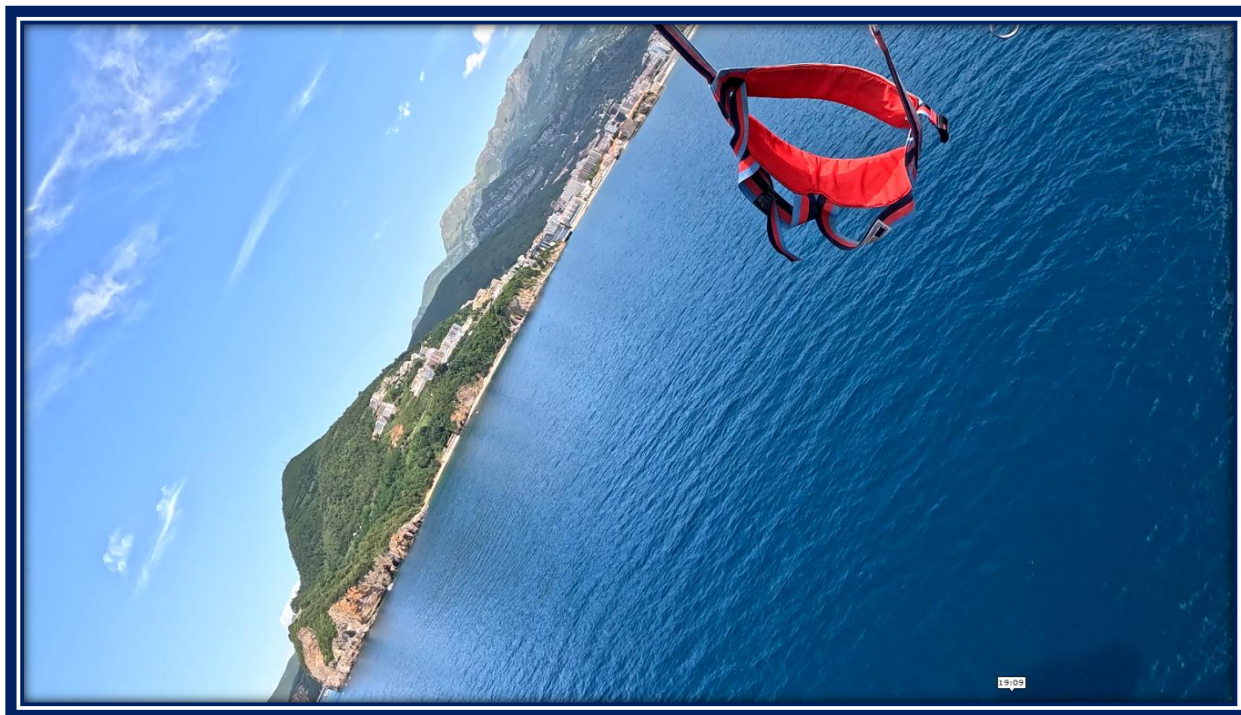
Fotografaija 7. Sjedište padobrana sa zaštitnim pojasevima prilikom približavnja čamcu

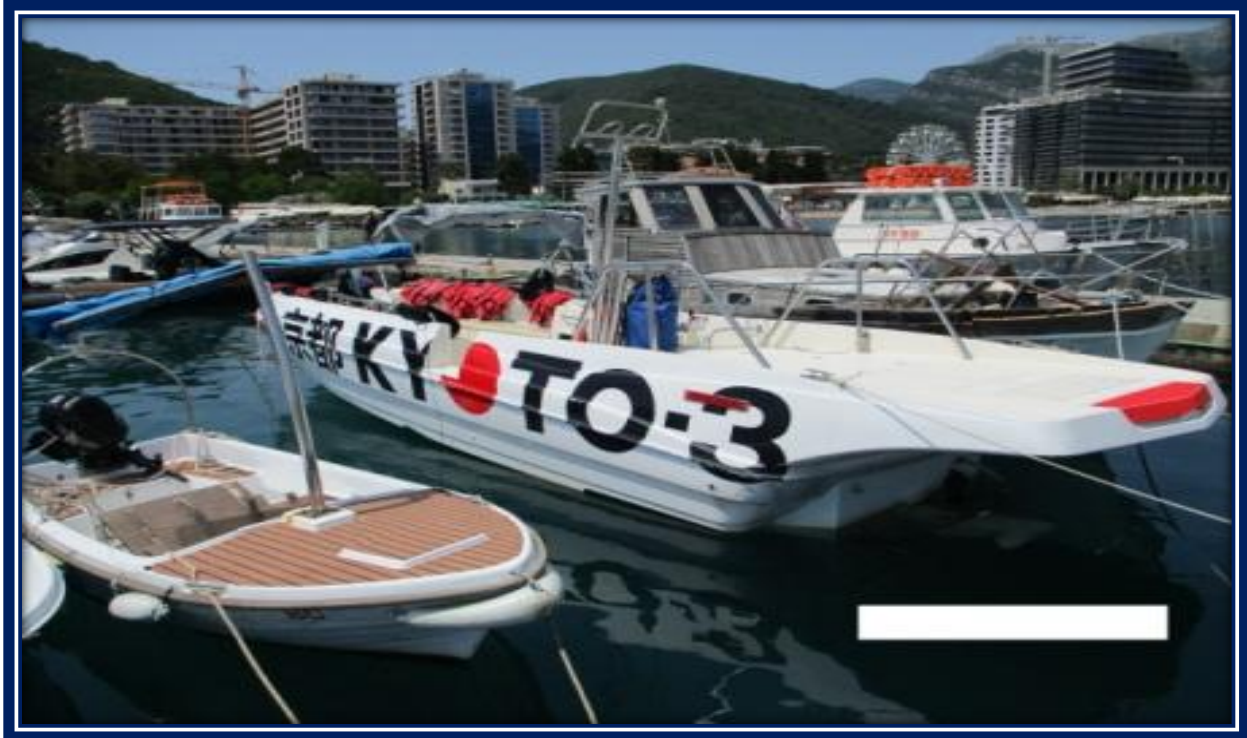
Fotografija 8. Plovni pobjekat 858 -BD pod nadzorom nakon pomorske nesreće
