Završni izvještaj nesreće* – Uništenje vazduhoplova – Nekontrolisani sudar sa preprekama u pokušaju prinudnog slijetanja – bliža okolina Letjelišta Štoj/Ulcinj – 19. jul 2023. godine		Završni izvještaj Final report	
Izvještaj broj: 01-21 Investigation report no:		Uništenje aviona nakon pokušaja prinudnog slijetanja zbog prestanka rada motora (Rejon letjelišta “Štoj”/Ulcinj	Datum događaja Date Srijeda, 19. 07. 2023. godine Wednesday, July 19, 2023.
Tip i model vazduhoplova Aircraft Type and Model	GROPPO G70 - 600 912ULS		
Istragu vodio istraživač KINNS Investigation performed by Investigator NSIA	Vladislav Vlahović		
Nacionalnost i registracija vazduhoplova Nationality and Aircraft Registration	Njemačka/ D-MGMS Germany/ D-MGMS		
Operator Operator	Privatno lice A Private person		
Datum i vrijeme događaja Date and Time	Srijeda, 19. 07. 2023. 10. 05 LT (08.05 Z) Wednesday, July 19, 2023. 10. 05 LT (08.05 Z)

Mjesto događaja Site	Rejon letjelišta Štoj/ Ulcinj (N:41° 55' 2'' E: 19° 14' 07'') Štoj Airfield area (N:41° 55' 2'' E: 19° 14' 07'')		
Broj leta Flight Number	-		
Podaci o letu /operacija, faza leta) Flight Data (Operation/Phase of Flight)	Do nesreće je došlo oko 5 minuta posle po

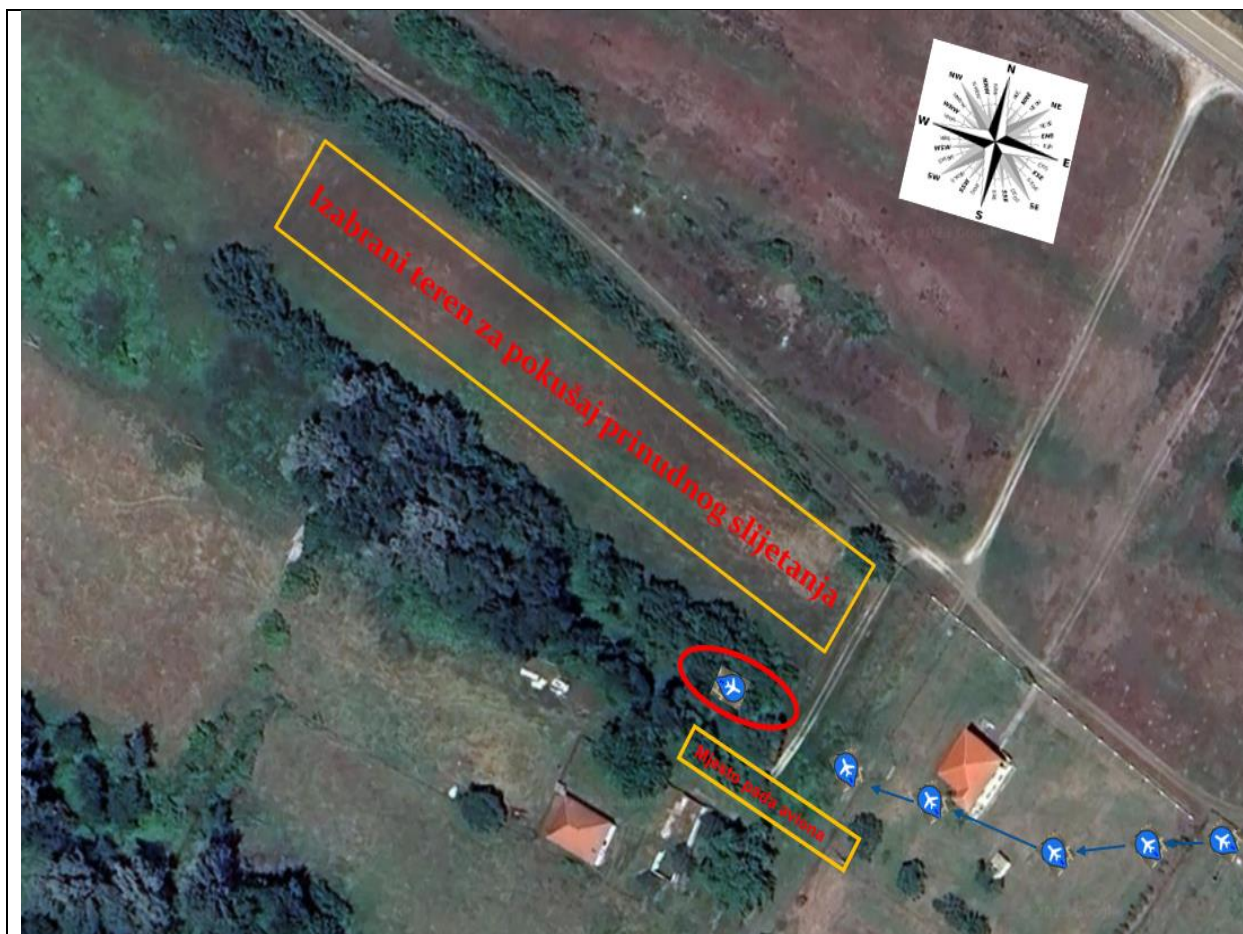
Stanje zatečeno na mjestu nesreće, trag prvog dodira zemlje i pozicija na kojoj je zatečena glavina olupine aviona, te pravac i obim razbacanih otpalih djelova i površina, ukazuju, da je spomenuta inercija kretanja (*krak sile*) u pravcu u kom je avion pao u šumu doprinijela da pad na zemlju ne bude silovit koliko bi bio da nije bilo te inercije (*kraka sile i u pravcu dolaska na prepreke*). To je vjerovatno omogućilo posadi da preživi pad i ostane u svjesnom stanju, iako sa teškim, ali ne po život opasnim povredama.

Slika br. 3 – Mjesto pada aviona N 41° 88' 59'' - E 19° 34' 34''

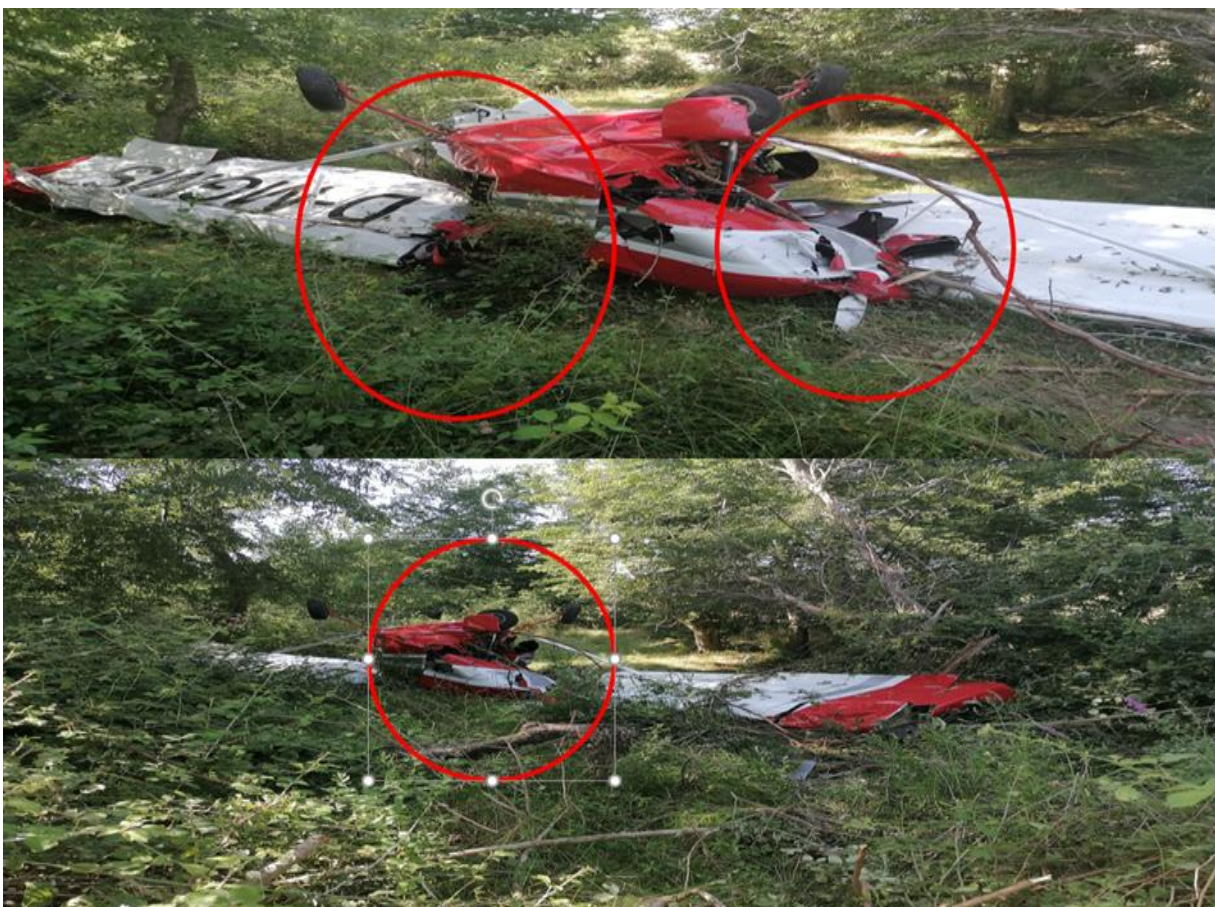
Na mjestu nesreće, avion je zatečen okrenut po uzdužnoj osi (x) suprotno od pravca leta, gornjom površinom (*na leđima*), sa djelimično izmještenim iz korijena krila i značajno oštećenim lijevim krilom kako po napadnoj tako i po izlaznoj ivici, zabačenim unazad za oko 1m (*prema repu*) u odnosu na osu postavljanja, bez kraja krila sa terminezonom, sa skoro otrgnutim iz korijena desnim krilom zabačenim od pravca postavne linije za oko 2 metra unaprijed (*prena kabini*) i očuvanom mehaničkom vezom desne upornice i trupa konstrukcije, te otkinutim i smrskanim horizontalnim i vertikalnim repnim površinama, polomljenim jednim krakom dvokrakog propelera i drugim vidnim oštećenjima konstrukcije centralnog dijela trupa i desnog krila, ali skoro bez oštećenja glavnog stajnog trapa i nosne noge, što je, uz zatečeni položaj glavnine olupine, nedvosmisleno ukazivalo da je prvi kontakt sa zemljom bio leđnim dijelom i krovom kabine, u zatečenom pravcu, gdje se avion zaustavio, nakon odskakanja od oko 2 metra, sa kabinom u suprotnom pravcu od pravca dolaska.

Deformacija na izlaznoj ivici lijevog krila naslonjenog uz drugo manje stablo, ukazuje da je avion i nakon odskakanja i zaustavljanja na zatečenu poziciju, još uvijek imao izvjesnu inerciju kretanja u pravcu doleta na prepreke, što ga je konačno i zaustavilo. (*Slika br 5*).

Slika br. 5 – Položaj olupine aviona na mjestu nesreće

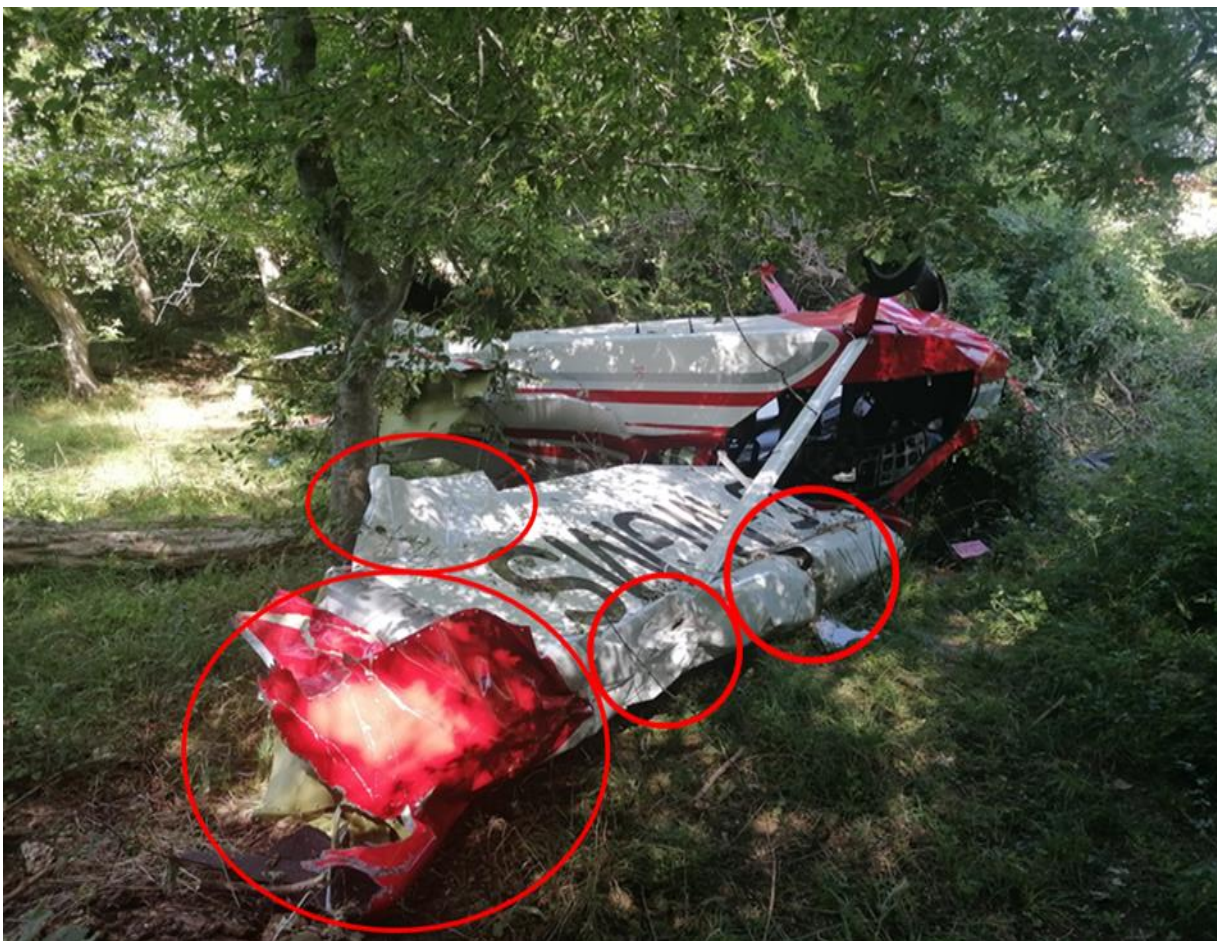
Daleko izraženija oštećenja lijevog krila, od desnog, po napadnoj ivici nedvosmisleno ukazuju da je početni sudar sa preprekama bio lijevim krilom, a tek onda desnim, pa repnim površinama, te da je do zabacivanja desnog krila prema nosu aviona i suprotno od pravca doleta došlo nakon kontakta sa zemljom, odskakivanja u pravcu dolaska i konačnog zaustavljanja. Od glavnih djelova konstrukcije aviona, značajnije su otrgnuta oba krila, u korijenu, a naročito lijevo (*Slika br. 6*), te kompletna repna površina (*lijeva i desna horizontalna repna površina sa kormilima dubine i vertikalna repna površina sa kormilom pravca*), koje su se u veoma smrskanom stanju nalazile oko 3 metra ispred i lijevo, od glavnog dijela olupine, bliže i oko dva metra iza stabla čijim su kačenejm i otkinute. (*Slika br. 7*).

Slika br. 6 - Lijevo krilo aviona sa upornicom

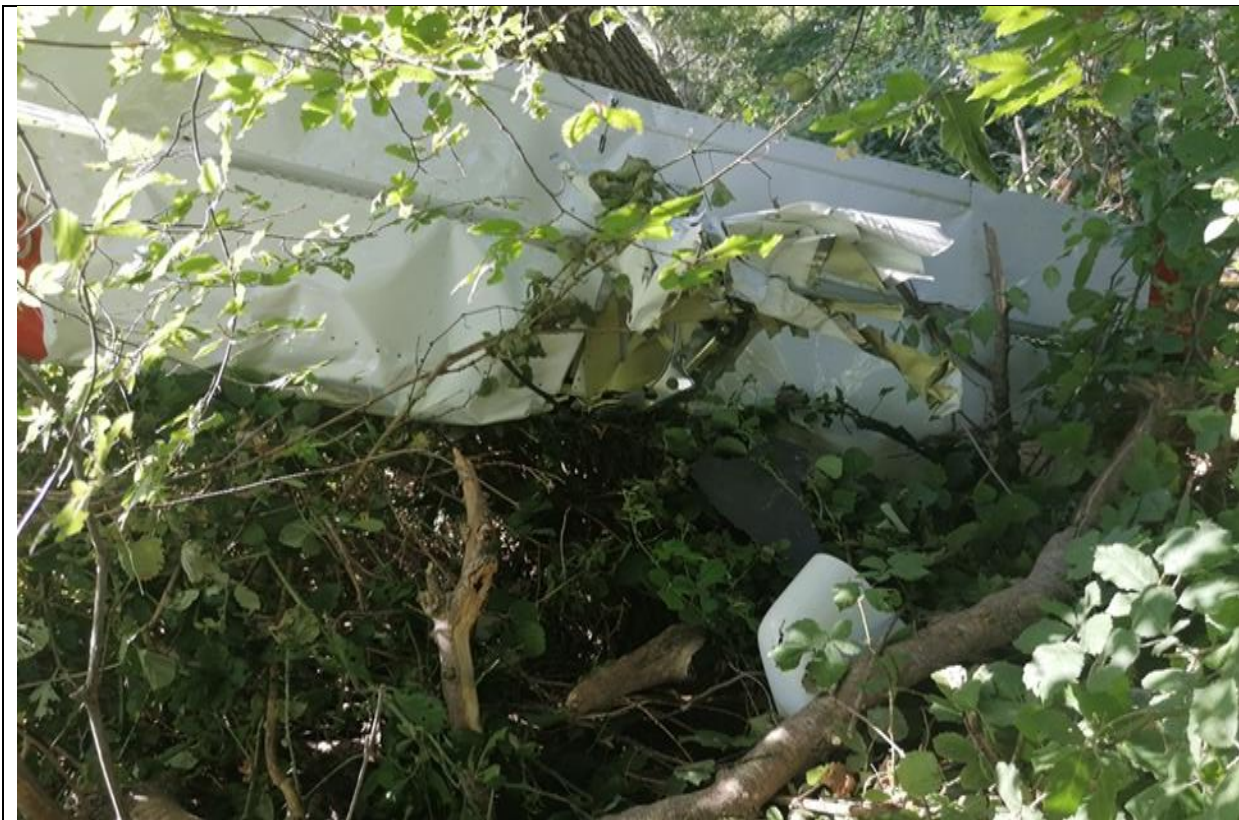
Dio izlazne ivice nekog od kormila sa repnih površina, ostao je usječen u predmetnom stablu, na visini oko 6 do 8 metara, što ukazuje da je inercija kretanja u pravcu doleta aviona na šumu, još uvijek bila znatno prisutna, i nakon udara lijevim krilom, a zatim i desnim od manje desno stablo u kom slučaju su nastala najznačajnija oštećenja napadnih ivica oba krila.

Slika br. 7 - Repne površine otkinute od centralnog dijela oplata aviona

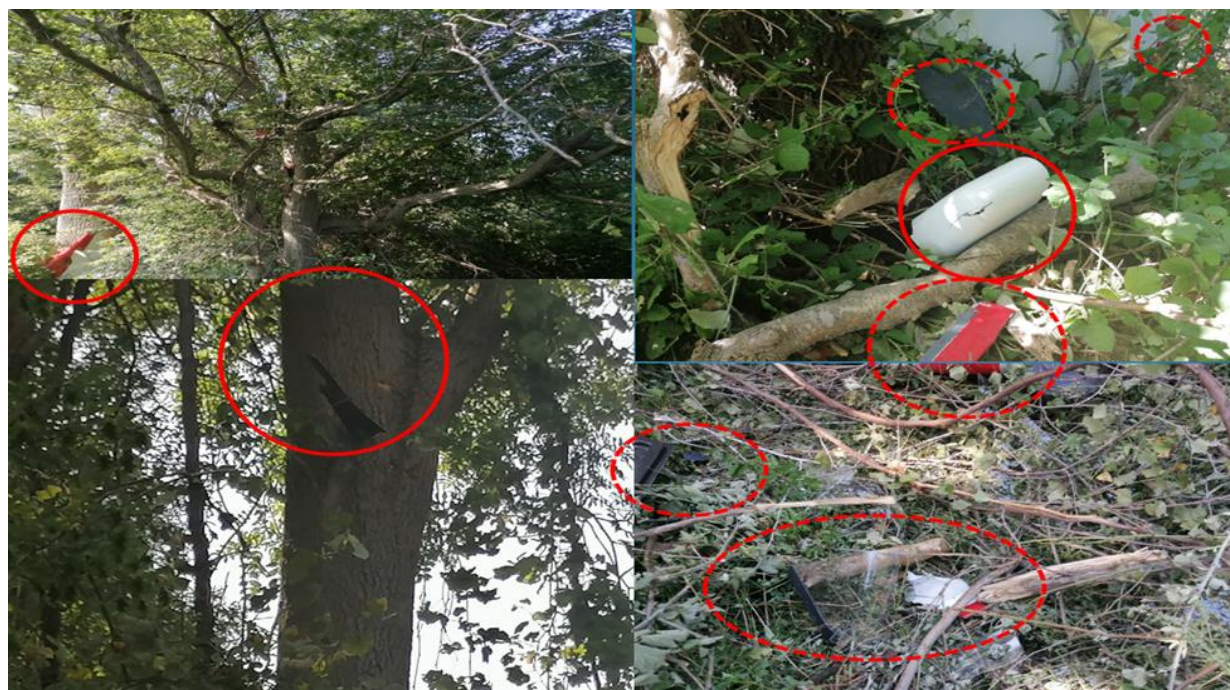
Manji djelovi oplata aviona, bili su razbacani u dužini oko 20 metara od mjesta prvog kontakta sa preprekama, u pravcu dolaska i po širini SE-NW na oko 10 m. (*Slika br 8*)

Slika br. 8 - Sitniji djelovi otpali sa konstrukcije aviona

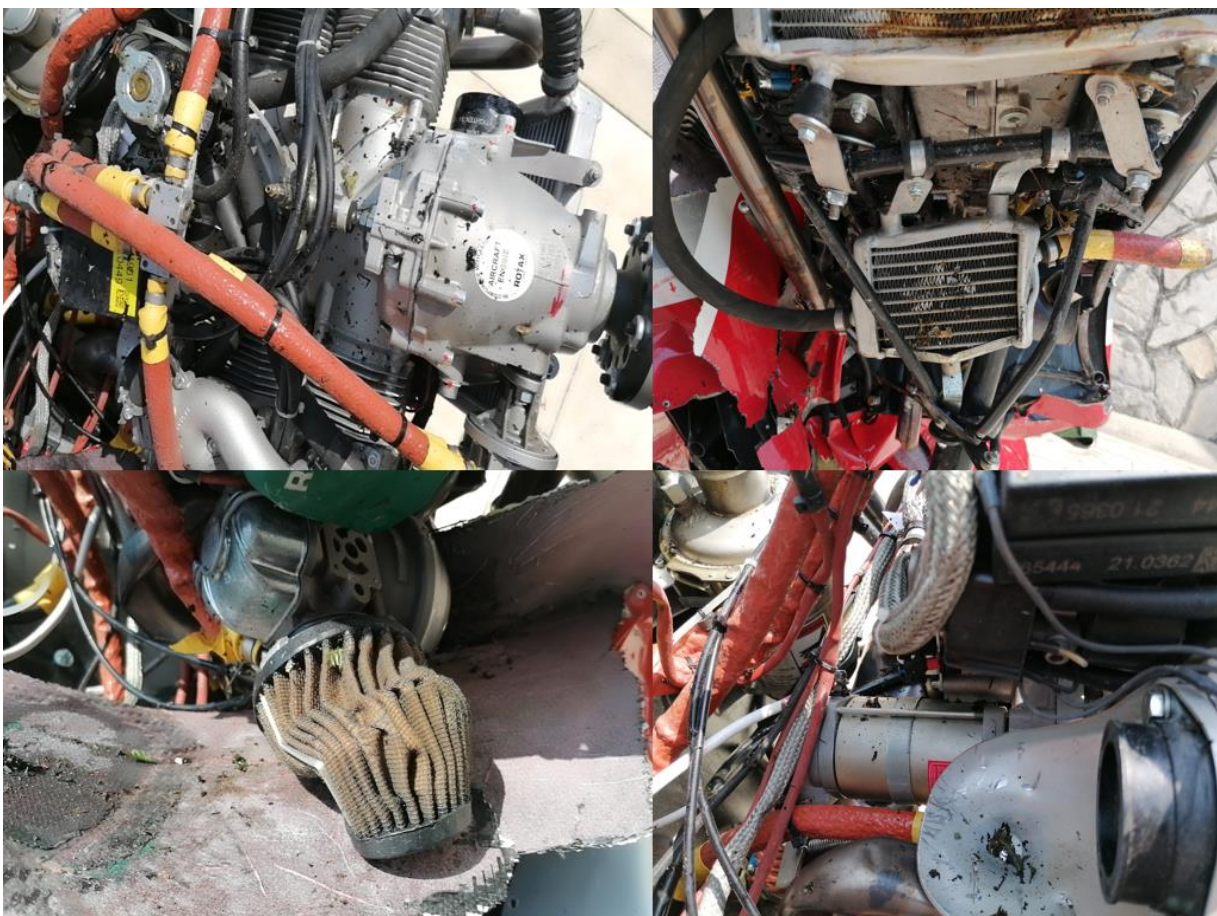
Motor aviona “Rotax 912ULS”, (912ULS2-01, serijski br. 9574943) u dijelu u kom je bio dostupan za mogućnost pregleda na mjestu nesreće, djelovao je lakše mehanički oštećen, bez većih vidljivih lomova i deformacija, osim određenih tragova oštećenja na pojedinim djelovima i instalacijama, koja su evidentno nastala u predmetnom događaju.

Kasnije, detaljnijim pregledom olupine i prikupljenih dijelova, nakon izvlačenja sa mjesta nesreće na povoljniju poziciju, sa lakšim pristupom, konstatovana su i određena oštećenja hladnjaka motora, spremnika ulja za instalacije kočionog sistema stajnog trapa, dovodnih crijeva za gorivo i cirkulaciju tečnosti za hlađenje, te gorivnog flitera na karburatoru buster pumpe. (Slika br.9).

Slika br.9 - Manja oštećenja na djelovima i instalacijama motora

Sva navedena oštećenja, osim pomenutog oštećenja na 1. cilindtu, sa visokim stepenom vjerovatnoće, procijenjena su kao oštećenja od posledica sudara sa preprekama i pada aviona na zemlju.

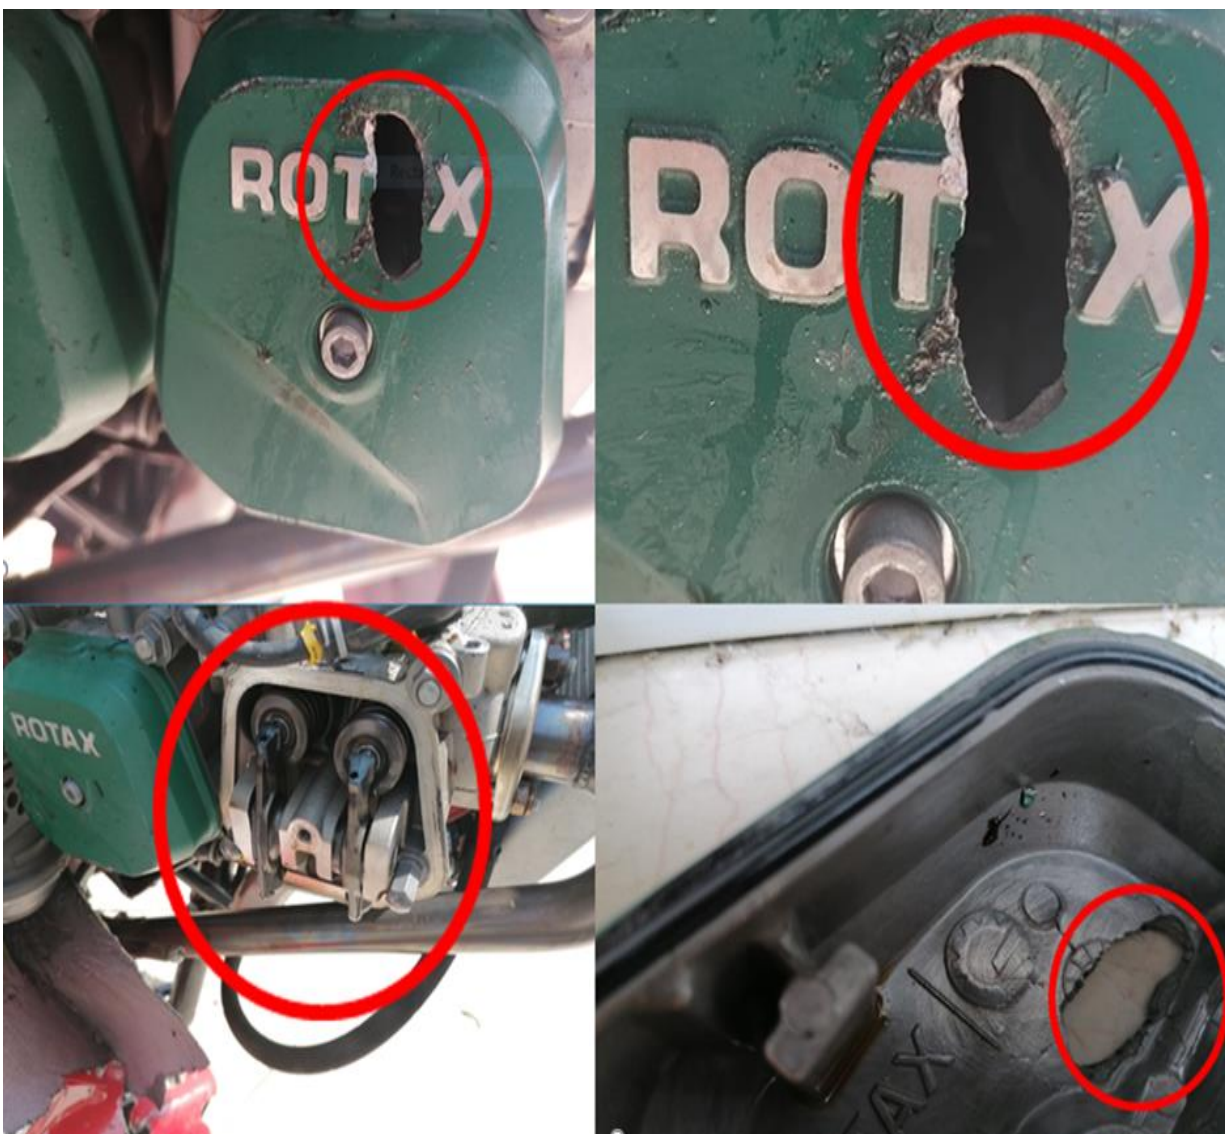
Jedino oštećenje na poklopcu ventila na prvom cilindru, gdje je konstatovana rupa dužine 1,5 cm i širine oko 0,80 cm, bilo je bez vidljivih tragova da je moglo nastati dejstvom spoljašnje sile, već moguće dejstvom neke sile iznutra, a samo oštećenje potencijalno nije moglo biti uzrok prestanka rada motora, imajući u vidu da se radi o četvorocilindričnoj, četvorotaktnoj mašini.

Stvarni uzrok nastanka predmetnog oštećenja bi se mogao utvrditi jedno tehničkom ekspertizom, u fabrici, ili tehničkom zavodu sertifikovanom za date motore. (*Slika br 10*).

Slika br. 10 - Oštećenja na poklopcu 1. cilindra motora Rotax 912ULC

Izuzetak je oštećenje *(rupa dužine oko 1,8 cm i širine oko 0.80 cm)* na poklopcu ventila prvog cilindra, gdje ima indicija da je ista mogla nastati dejstvom sile iznutra, ali isto vjerovatno nije

Ključno, na predmetni događaj (**The Root Cause**) je uticao tehnički factor (*prestanak rada motora u letu*), a razlog koji ga je prouzrokovao ne može se identifikovati, bez adekvatne tehničke ekspertize od strane proizvođača, ili zavoda setifikovanog za tehničke ekspertize motora Rotax, kakvim je bio opremljen predmetni avion. (*Prema obavještenju od strane Operatera-vlasnika, motor je upućen na tehničku ekspertizu u fabriku “Rotax”, u Austriju*).

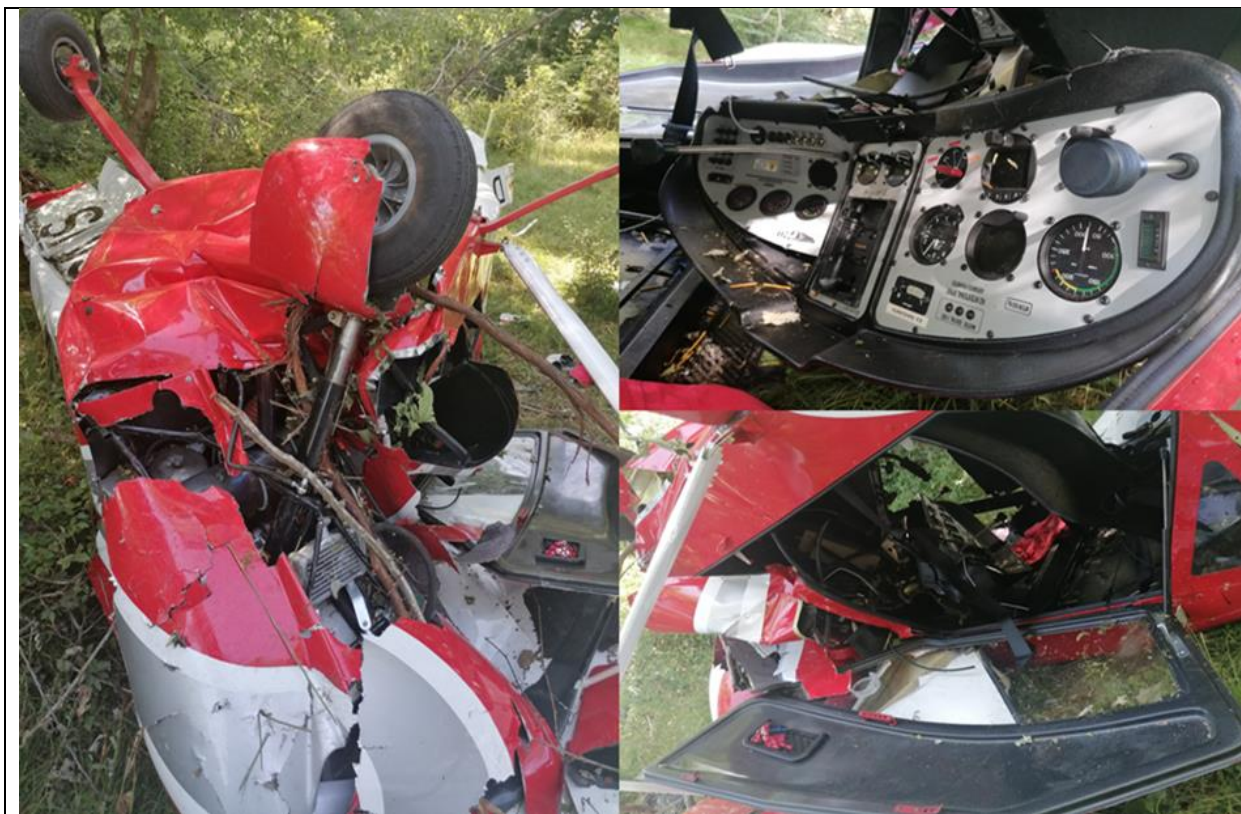
Oplata trupa i kabine, kao i oplata motora višestruko su značajno deformisane, a pojedini djelovi iste su otpali sa glavne konstrukcije tokom udara u drveće i pada na zemlju. Isti su se nalazili oko olupine u rasponu od oko 20 metara, na pravcu leta i u širini od oko 10 metara oko centralnog dijela olupine, po pravcu SW-NE, dok je unutrašnjost kabine sa instrumentalnom tablom, sjedištima za posadu i prtljažnim prostorom iza ostala bez značajnijih oštećenja.

Slika br. 11 - Motorski dio, stajni trap i unutrašnjost kabine aviona

Shodno navedenom, a imajući u vidu da je konstrukcija aviona polomljena, avion se može smatrati uništenim. (Slike br. 11 i 12).

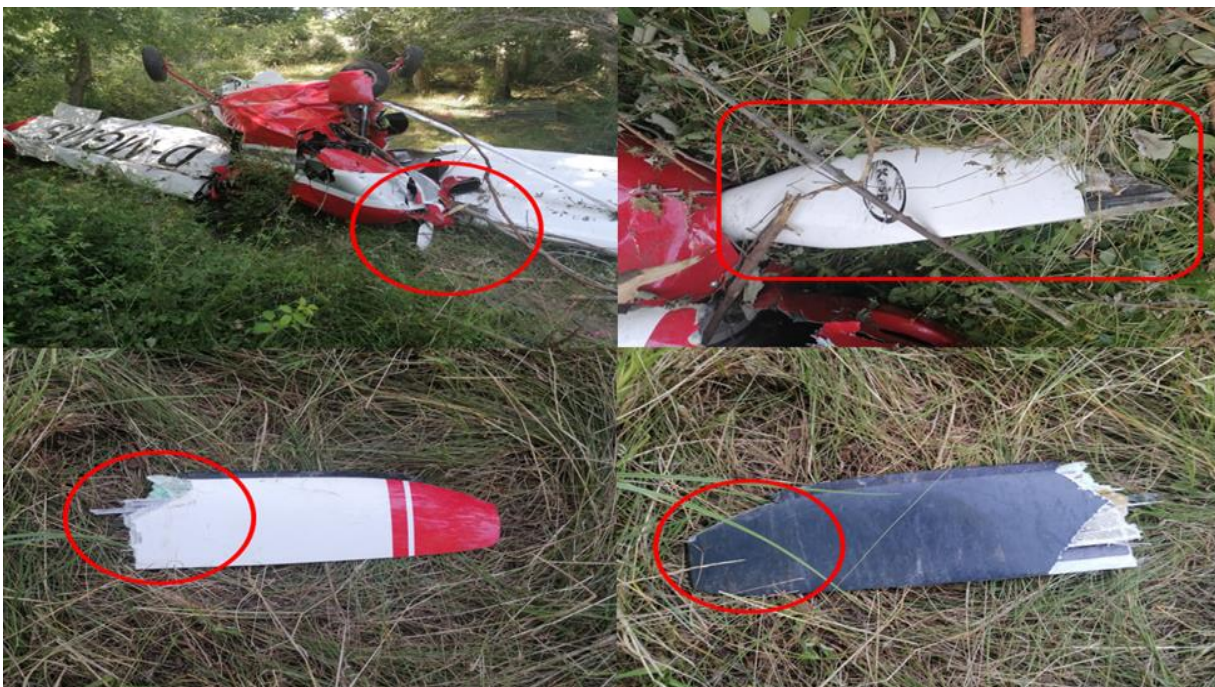
Stanje propelera i odlomljenog dijela lopatice (*njegov položaj u odnosu na avion i tragovi zemlje na istom, iako je nađeno na visini od oko 2 m u krošnji drveta*), ukazuje da je do loma lopatice propelera došlo tek nakon kontakta sa zemljom, te da nije bilo jačeg kontakta propelera sa preprekama, prije pada aviona na zemlju.

Slika br. 12 – Propeler sa oštećenjima i odlomljenim dijelom lopatice

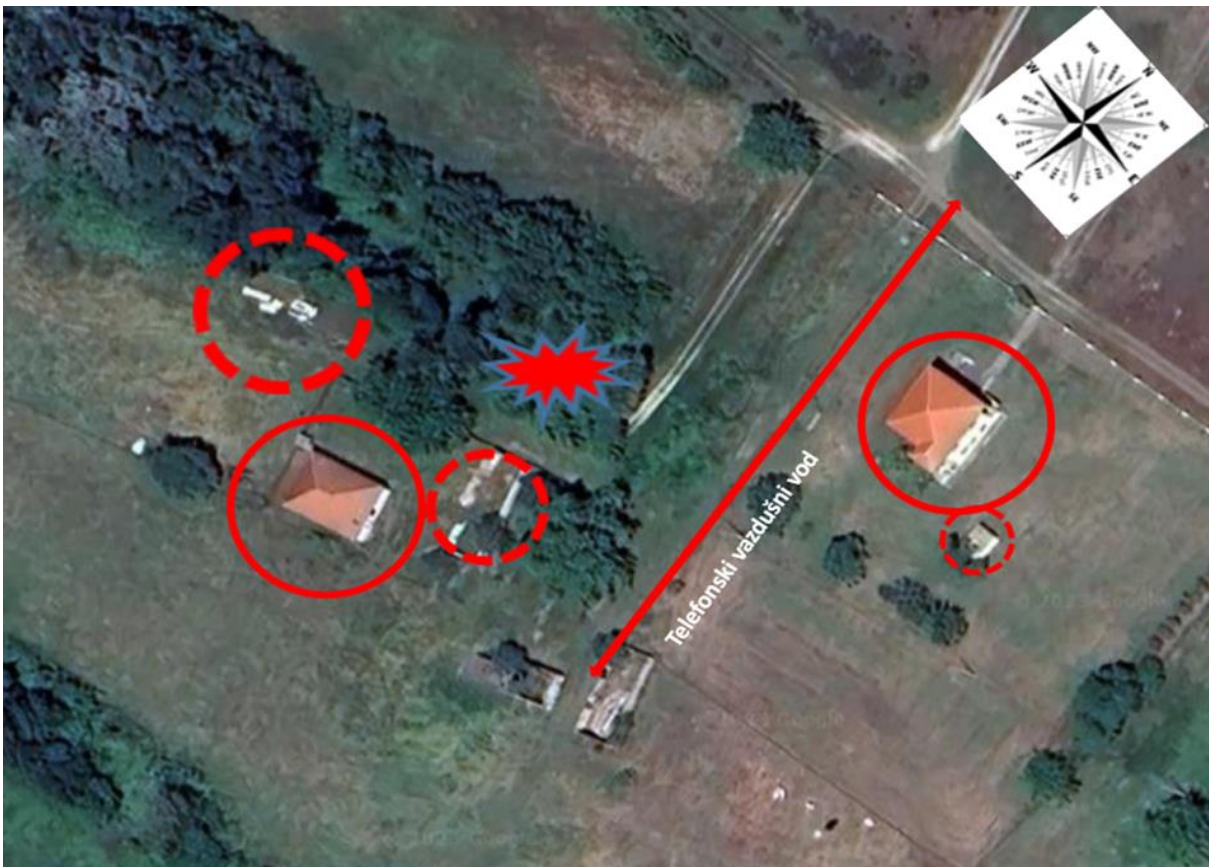
Slika br. 13 - Raspored vještačkih objekata na zemlji

Sudar aviona sa preprekama neposredno prije pada (*dva veća stabla sa lijeve (SW) i desne (NW) strane centralne ose linije poniranja, te više rastinje i žbunje*) i njegov pad na zemlju nije izazvao nikakva značajnija oštećenja prirodnog ambijenta, niti bilo kakvo oštećenje vještačkih objekata i imovine na zemlji (*kuće u prilaznoj ravni, niskonaponski električni vod koji se prostirao pravcem SE-NW, niti kuće sa pomoćnim objektima koja se nalazila sa SE strane mjesta pada aviona, na udaljenosti 50-70 m*). (Slika 13).
