Magistralni put M-10 Podgorica-Cetinje-Budva - lokalitet Obzovica 14.09.2025.god.  
(mjesto i datum)

**ZAPISNIK br. 04/3-710/25-467/1**

**Naziv subjekta i objekta kod kojeg se vrši pregled-kontrola:** Upravljač puta i stanje i uslovi odvijanja saobraćaja na putu M-10, nakon odrona stijenske mase na lokalitetu Obzovica

**ZAPISNIK br. 04/3-710/25-467/3**

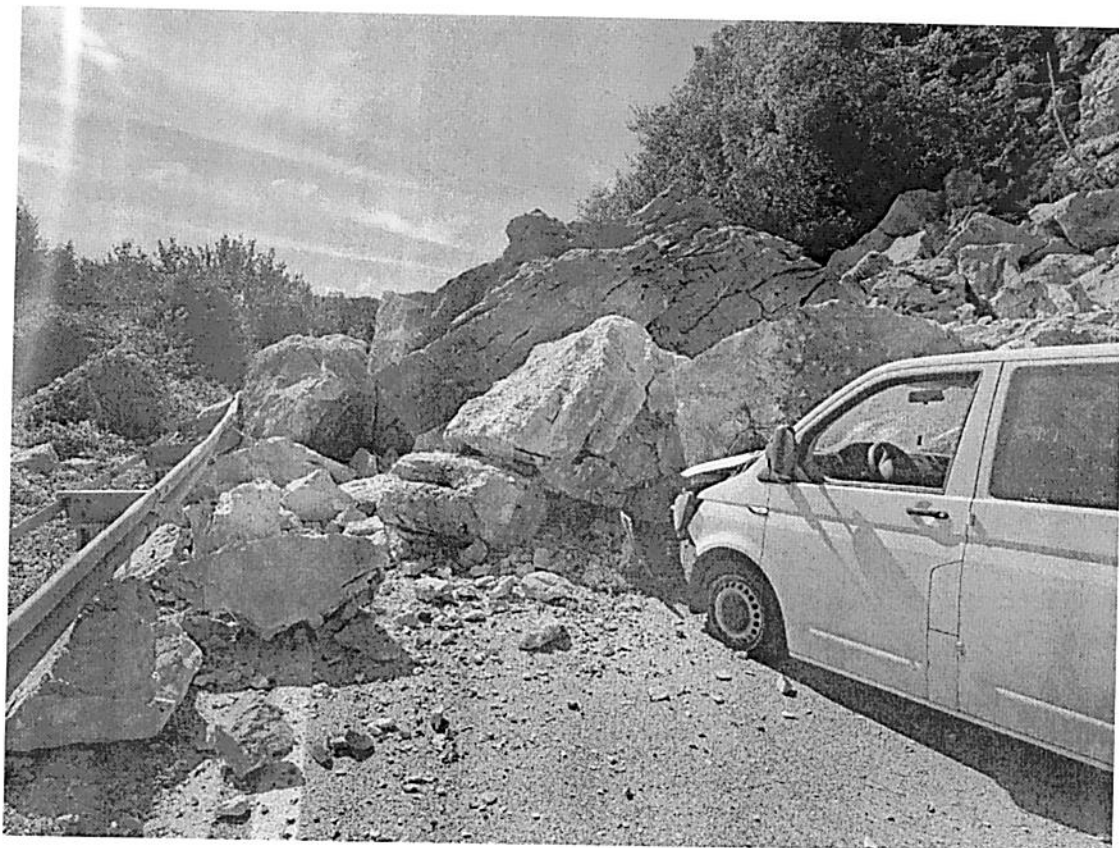
Dana 14.09.2025 izvršen je vanredni inspekcijski nadzor magistralnog puta M-10 Podgorica-Cetinje-Budva. Osnov za vršenje inspekcijskog nadzora je prekid saobraćaja na magistralnom putu na lokalitetu Obzovice uslijed odrona stijenske mase sa putne kosine. Inspekcijskim nadzorom konstatovano je sljedeće: U jutarnjim satima dana 14.09.2025 došlo je do odrona stijenskog materijala sa putne kosine koja se nalazi sa desne strane magistralnog puta M-10 Podgorica-Cetinje-Budva na km 40+300, na lokalitetu Obzovice. Odronjeni materijal prekrio je obje saobraćajne trake i izazvao prekid saobraćaja, a odronom je pričinjena materijalna šteta na jednom dostavnom vozilu koje se u trenutku odrona nalazilo na kritičnom mjestu. Količina odronjenog materijala procjenjuje se na oko 200m<sup>3</sup>, a na kosini sa koje se desio odron vidni su degradirani i labilni kameni blokovi skloni padu. Predmetnu putnu kosinu izgrađuju krečnjaci sa slabije izraženom karstifikacijom uglavnom duž rasjeda i pukotina smicanja. Visina kosine zahvaćena odronom je oko 12m, a profil kosine je nepravilan i neravan. Na putnoj kosini prisutno je nisko rastinje i golet. Odron se manifestovao u vidu otkidanja više kamenih blokova zapremine i do 10m<sup>3</sup>, a koji su prekrili kolovoz puta i dijelom deformisali zaštitnu ogradu sa lijeve strane puta.

Odron na magistralnom putu M-10 dionica Cetinje-Budva lokalitet Obzovica km 40+300

Na kosini sa koje se desio odron neophodno je izvršiti kavanje i uklanjanje degradiranih i nestabilnih kamenih blokova, kao i lakopokretljivog materijala. Nakon uklanjanja nestabilnog materijala, potrebno je postaviti putarsko pletivo koje bi bilo u funkciji zaštite od osipanja sitnijeg materijala. Navedene mjere trebaju se smatrati kao privremne i u funkciji obezbjeđenja minimalnih uslova za bezbjedno odvijanje saobraćaja. Takođe, neophodno je da stručne geološke službe i službe Uprave za saobraćaj, običu predmetni lokalitet, procijene stabilnost putne kosine i shodno tome preduzmu odgovarajuće sanacione mjere za trajno rješenje problema.

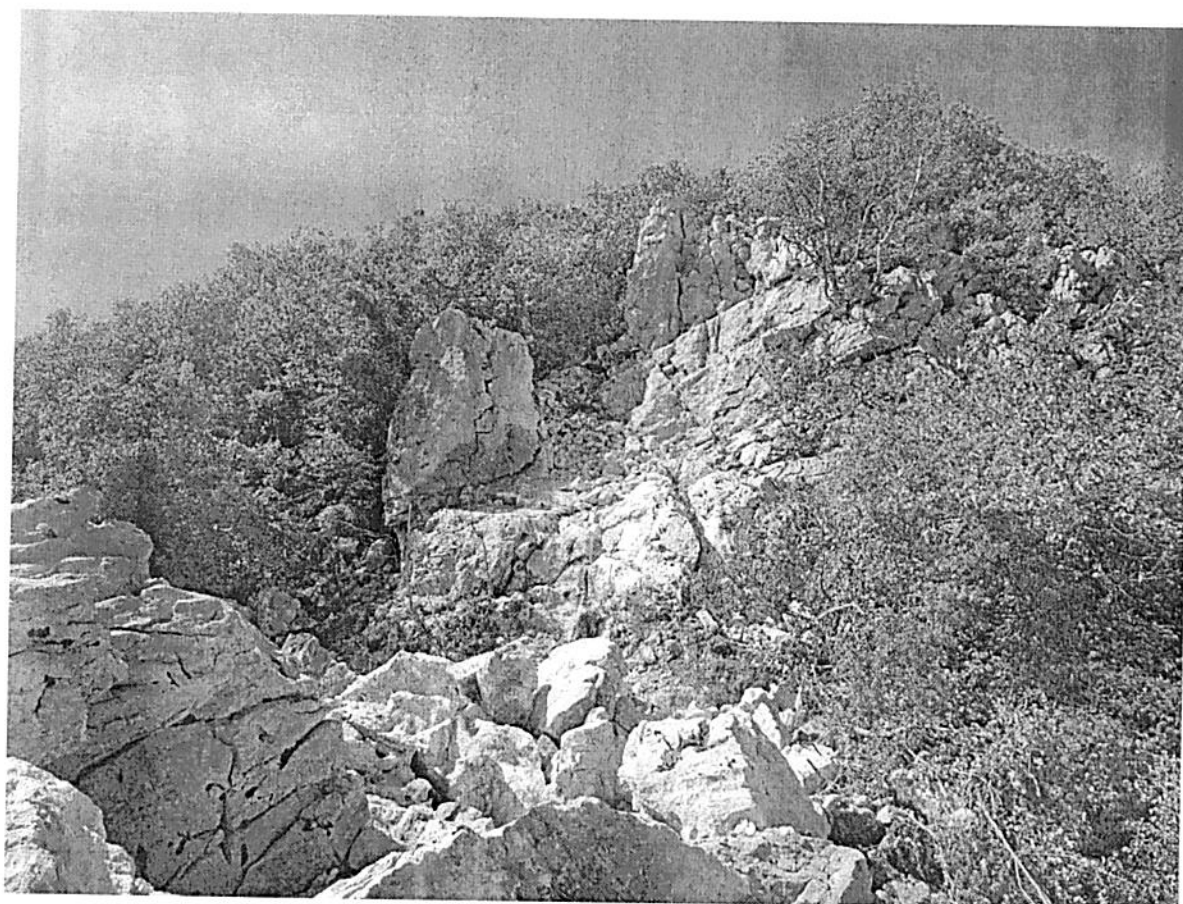
sina sa koje se desio odron odronio kamena na magistralnom putu M-10 dionica Cetinje-Budva lokalitet 40+300

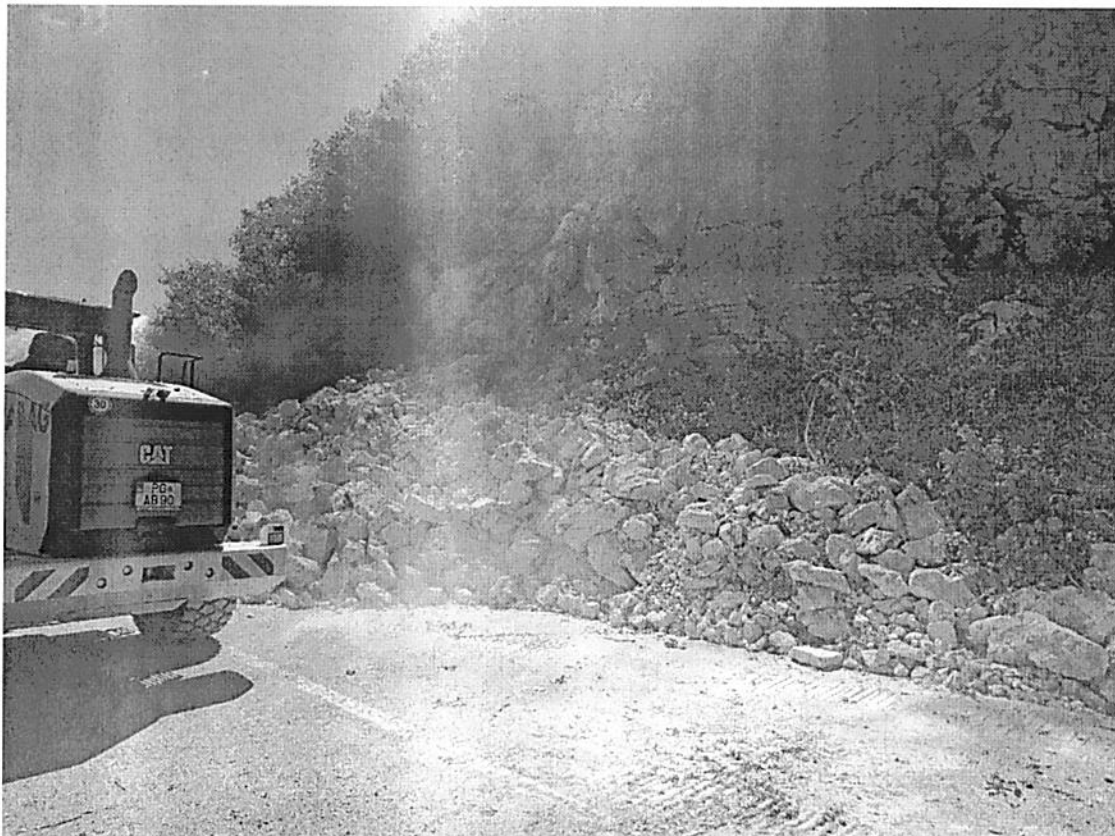
Nakon odrona koji se dogodio 14.09.2025 na km 40+300 magistralnog puta M-10 dionica Cetinje-Budva, na lokalitetu Obzovica i koji je izazvao prekid saobraćaja, izvršeni su kontrolni inspekcijski nadzori dana 15.09., 19.09. i 23.09.2025 godine. Inspekcijski nadzori obavljeni su u smislu kontrole urađenih privremenih mjera na sanaciji putne kosine sa koje je došlo do otkidanja kamenih blokova, kao i uslova odvijanja saobraćaja. Inspekcijskim nadzorom obavljenim 15.09.2025., konstatuje se da je izvođač radova na redovnom održavanju AD Crnogoraput, uz upotrebu teške mehanizacije, uklonio krupne nestabilne stijenske blokove sa ožiljka kosine, usitnio i uklonio stijenske blokove sa kolovoza magistralnog puta. U cilju stvaranja minimalnih uslova za odvijanje saobraćaja, sa desne strane puta na mikrolokalitetu odrona, urađena je manja barijera koja bi u slučaju eventualnog osipanja sitnijeg pokretljivog i labilnog materijala sa krune ožiljka kosine, odnosno sa formirane ravni smicanja, uz prethodno urađeno ublažavanje nagiba kosine, zadržale materijal sklon padu, a pri tom ne ugrožavajući bezbjedno odvijanje saobraćaja. Stanje na predmetnoj kosini neophodno je permanento pratiti i shodno tome preduzimati mjere zaštite puta i saobraćaja. Privremene sanacione mjere u smislu dodatnog uklanjanja preostalog sitnijeg pokretljivog i labilnog materijala sa ravni smicanja, kao i postavljanje putarskog pletiva neophodno je što prije nastaviti. U kasnijim popodnevним satima (18.00h) stvoreni su minimalni uslovi za kontrolisano odvijanje saobraćaja.

Radovi na uklanjanju posljedica odrona na magistralnom putu M-10 dionica Cetinje-Budva lokalitet Obzovica km 40+300 (15.09.2025. godine)

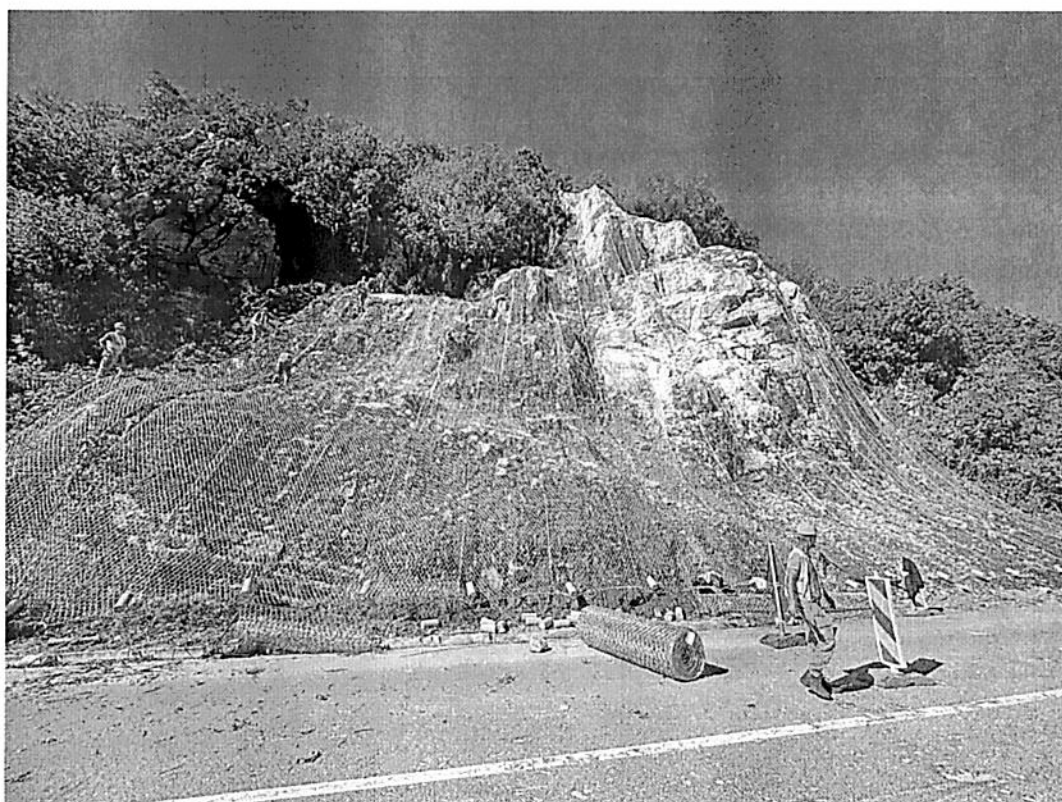
U sklopu nastavka naloženih privremenih mjera na sanaciji predmetne putne kosine, 19.09.2025. godine započeli su radovi na postavljanju putarskog pletiva uz prethodni pregled kosine od strane izvođača radova, uklanjanje lakopokretljivog materijala i stvaranje uslova za postavljanje mreže (sječenje i krčenje šiblja, profilisanje kosine itd.). Radovi su se odvijali uz povremene minimalne prekide saobraćaja i promjene režima odvijanja saobraćaja: dvosmjernog na kontrolisano naizmjenično odvijanje saobraćaja na mikrolokalitetu zahvaćenim sanacionim radovima.

Radovi na postavljanju putarskog pletiva kao jedna od privremenih mjera zaštite kosine od osipanja nakon odrona na magistralnom putu M-10 dionica Cetinje-Budva lokalitet Obzovica km 40+300 (19.09.2025. godine)

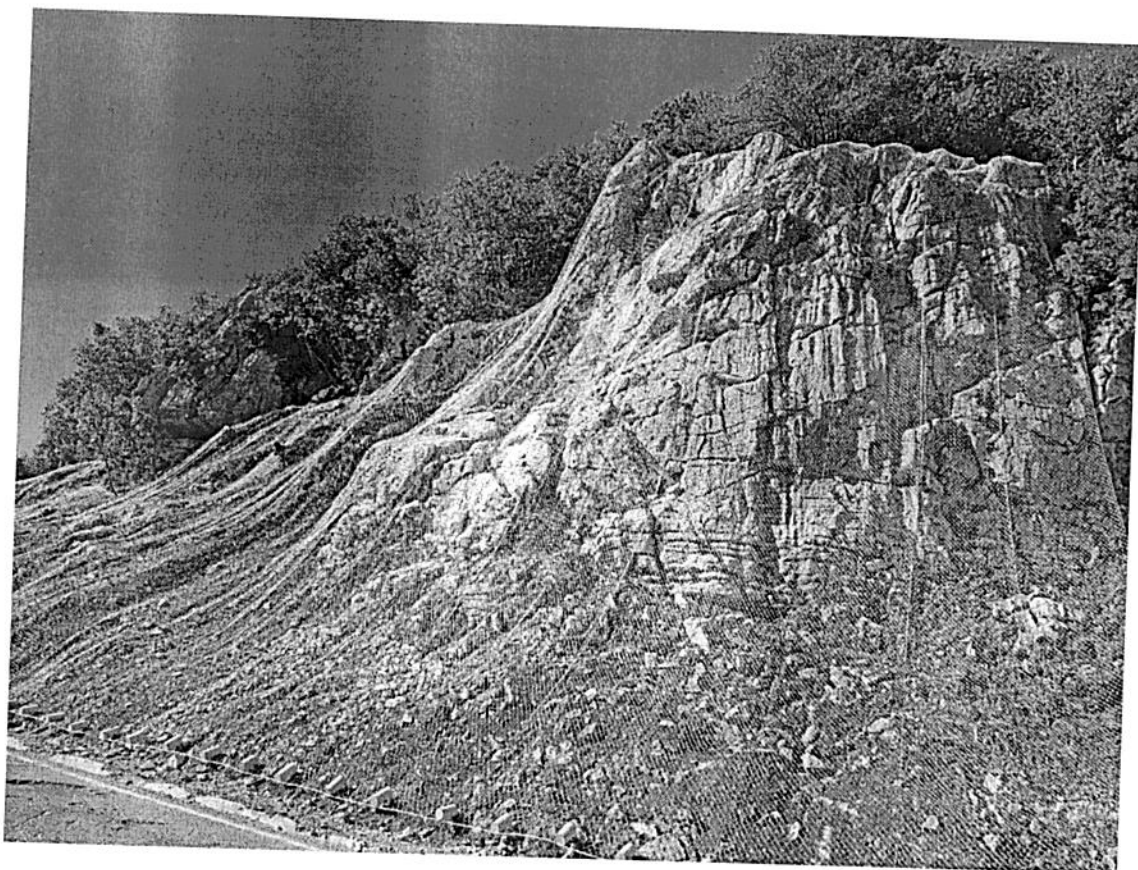
Sa predmetne kosine uklonjen lakopokretljivi material sklon padu, a kosina zaštićena putasrkom mrežom (23.09.2025. godine)

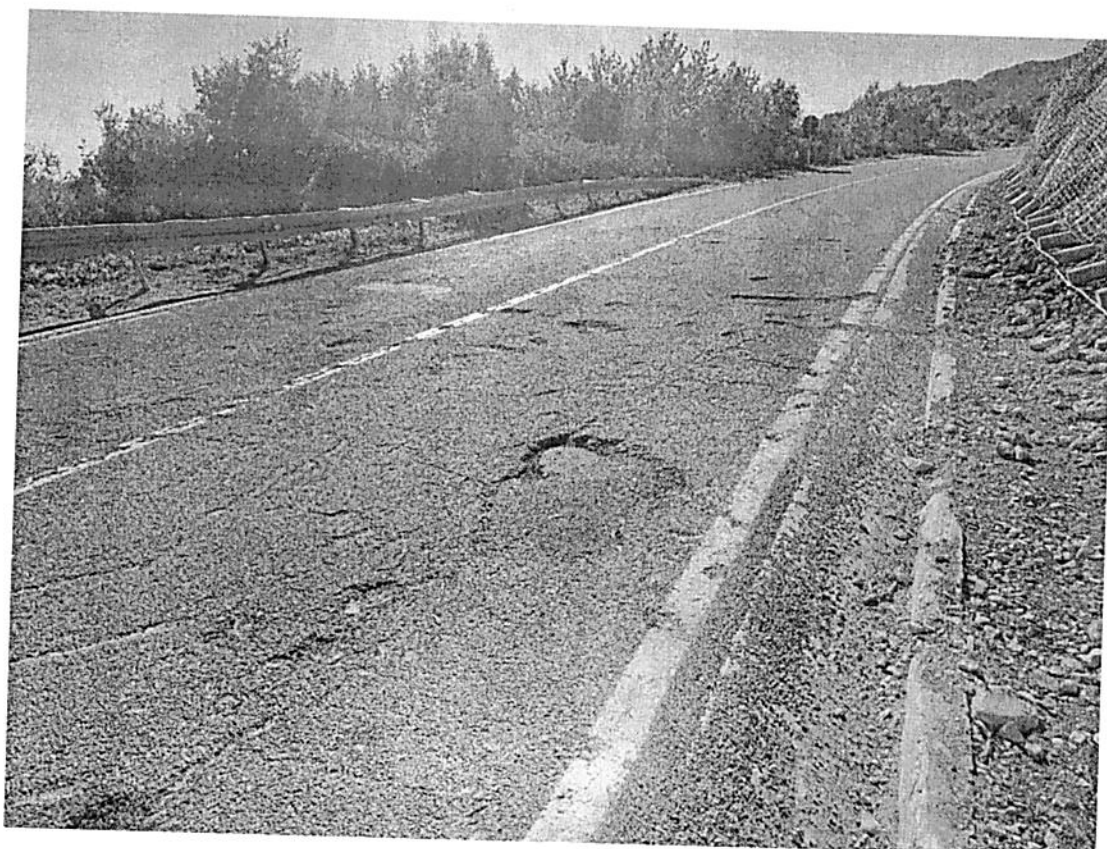
Inspekcijskim nadzorom obavljenim 23.09.2025. godine konstatovano je da su privremene mjere na sanaciji kosine a koje su naložene zapisnikom br. 04/3-710/25-467/1 od 14.09.2025 korektno izvršene. Međutim, uslijed odrona odnosno pada stijenskih blokova deformisan je kolovozni asfaltni zastor (na kolovozu vidne manje udarne rupe i pukotine asfaltnog zastora), djelimično deformisani ivičnjaci i zub rigole, kao i dio zaštitne ograde sa lijeve strane puta. Neophodno je, u sklopu radova na redovnom održavanju državnih puteva, izvršiti što prije sanaciju kolovoznih građevinskih elemenata puta (ivičnjaka, rigole i sl) i deformisane odbojne ograde, kako bi se poboljšali uslovi odvijanja saobraćaja. U cilju trajnog rješenja problema na predmetnom lokalitetu, neophodno je da stručne geološke službe i službe Uprave za saobraćaj, obiju predmetni i širi lokalitet, (naročito na gornjim kotama kosine) procijene stabilnost putne kosine i shodno tome preduzmu odgovarajuće sanacione mjere za trajno rješenje problema. Stanje na predmetnoj kosini neophodno je permanento pratiti i shodno tome preduzimati adekvatne mjere zaštite puta i saobraćaja.

Uslijed odrona stijenskih blokova deformisan kolovoz puta, građevinski elementi puta i deformisana odbojna ograda (23.09.2025. godine)
