UPRAVA ZA SAOBRAĆAJ

**ISPITIVANJE BIODIVERZITETA**  
**REKONSTRUKCIJA MAGISTRALNOG PUTA M-2**  
**SEKCIJA ROŽAJE – ŠPILJANI**

Novembar, 2019.

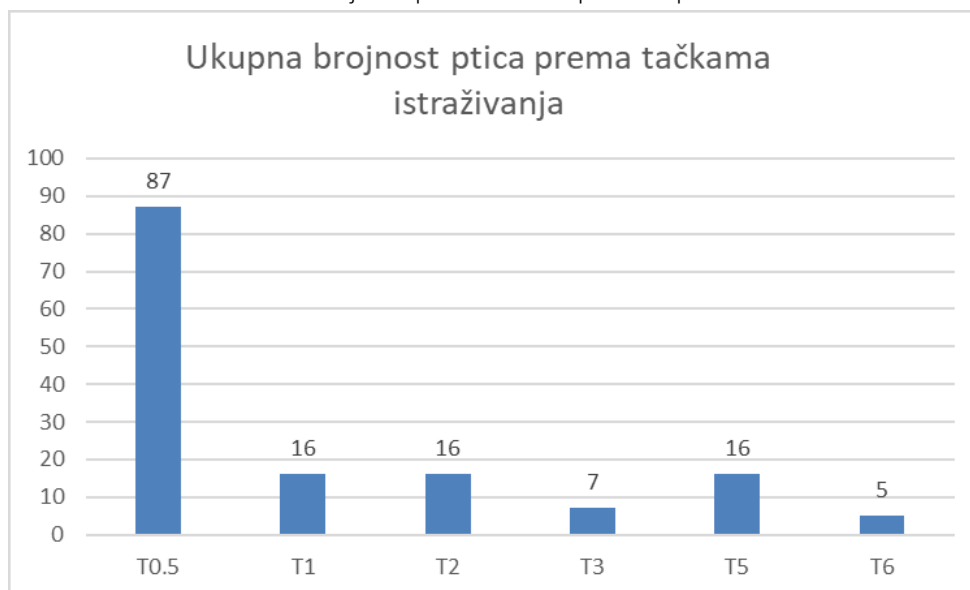
Slika 4: Prikaz brojnosti ptica duž trase puta u septembru 2019

Distribucija ukupnog broja individua duž trase puta je relativno ravnomjerna u dijelu puta izvan naselja i antropogeno modificovanih staništa. Najveća brojnost je zabilježena u blizini smetlišta (T0.5) koje privlači pojedine vrste ptica. Na dijelu trase koji prolazi kroz nenaseljeni prostor, distribucija je relativno ravnomjerna, što se vidi i na ovako malom uzorku.

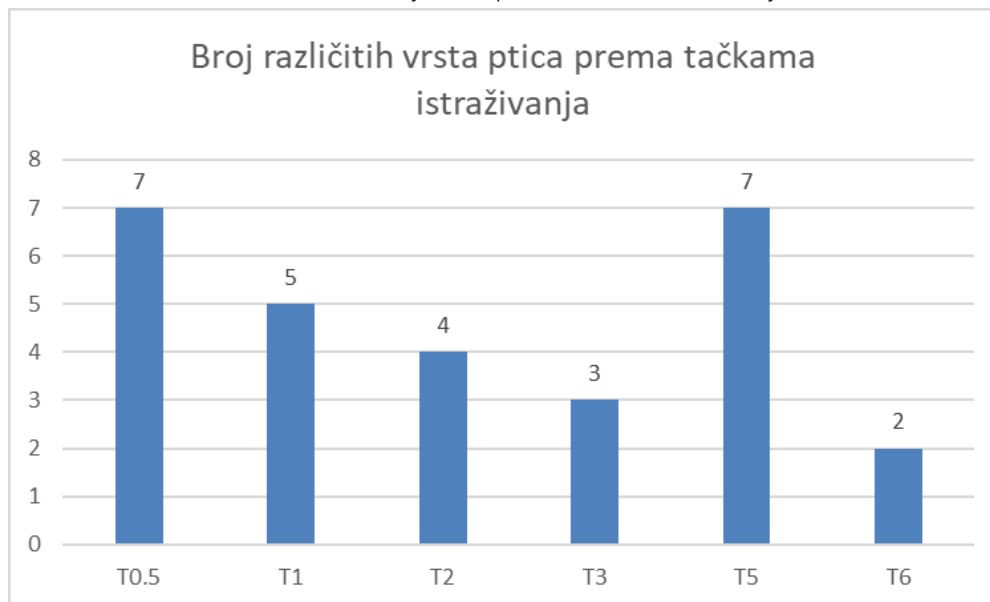
Slika 5: Prikaz broja vrsta prema tačkama istraživanja

Kada je u pitanju broj različitih vrsta, uočavaju se dva maksimuma: na tački T0.5 je konstatovan veći broj vrsta, što je posljedica veće raznolikosti antropogenih i prirodnih resursa na tom lokalitetu. Slično je i sa tačkom T5, koja se nalazi u koritu rijeke, gdje postoje dodatni resursi vlažnih staništa, a time i veći broj vrsta.

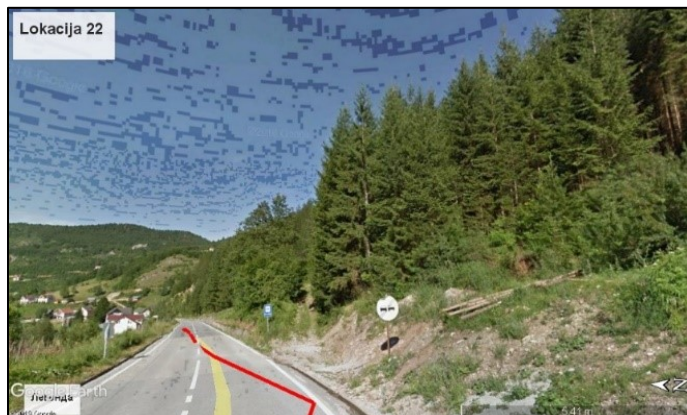
Slika 30. Lokacija 22

Nijesu snimljena glasanja slijepih miševa, niti su pronađena njihova skloništa. Nema tragova prisustva drugih sisara.

**Zaključak:** Rekonstrukcija ove dionice puta će imati zanemarljiv uticaj na faunu sisara.

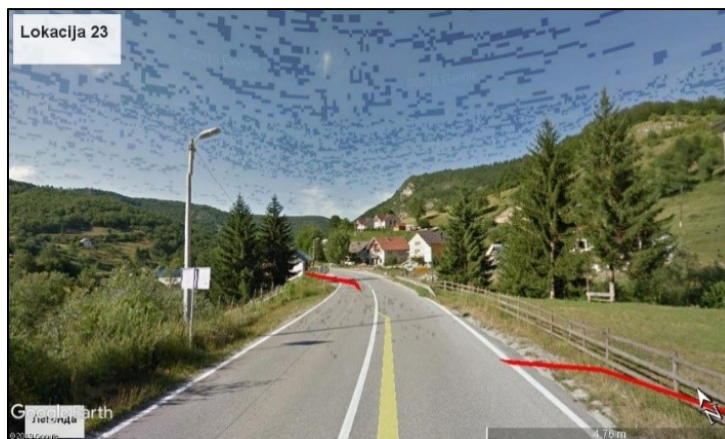
Slika 31. Lokacija 23, Kajevići

Na lokaciji su snimljena glasanja vrste *Pipistrellus pipistrellus*. Tokom transekta zabilježeno je ukupno 2 kontakta. Skloništa slijepih miševa, nisu pronađena. Nema tragova prisustva drugih sisara.

**Zaključak:** Rekonstrukcija ove dionice puta će imati zanemarljiv uticaj na faunu sisara.

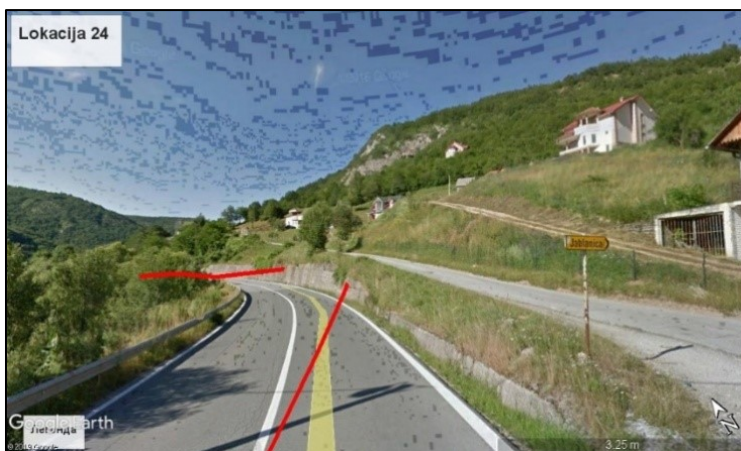
Slika32. Lokacija 24, Jablanica

Nijesu snimljena glasanja slijepih miševa, niti su pronađena njihova skloništa. Nema tragova prisustva drugih sisara.

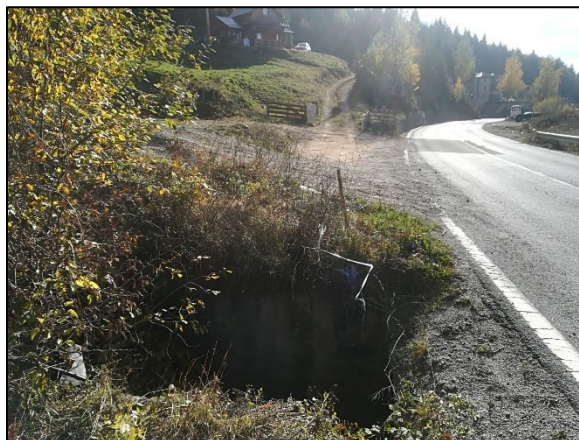
Slika 33. Prolaz 1

Na koordinati 42. 53 114 50 N 20 16 21 60 E, postoji prolaz ispod puta, koji po riječima mještana koriste sisari za prelazak sa lijeve na desnu stranu puta.

1. Sve postojeće prolaze ispod mostova i vijadukta na cijeloj projektnoj dionici treba pročistiti i po mogućnosti proširiti na mjestima gdje je to izvodljivo;
2. Na glavnom koridoru/prolazu kretanja sisara (od koordinate 42.51 16 34 N 20. 11 27 08 E do koordinate 42. 53 27 14 N 20. 16 27 37 E ), po navodima predstavnika lovačkog udruženja "Hajla", lokalnih mještana i podataka iz medija o učestalim sudarima vozila sa životinjama je potrebno obezbijediti sigurni prolaz za životinje.

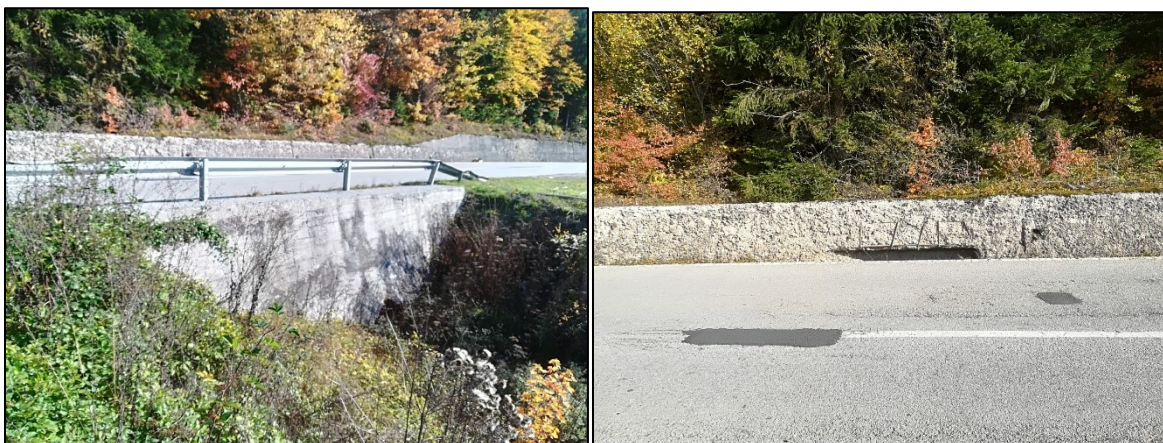
Slika 34. Prolaz 2, pogled sa jedne i druge strane puta

Malo dalje od ovog prolaza na koordinati 42. 53 17 87 N 20. 16 23 34 E, takođe postoji prolaz kroz koji protiče manji potočić.

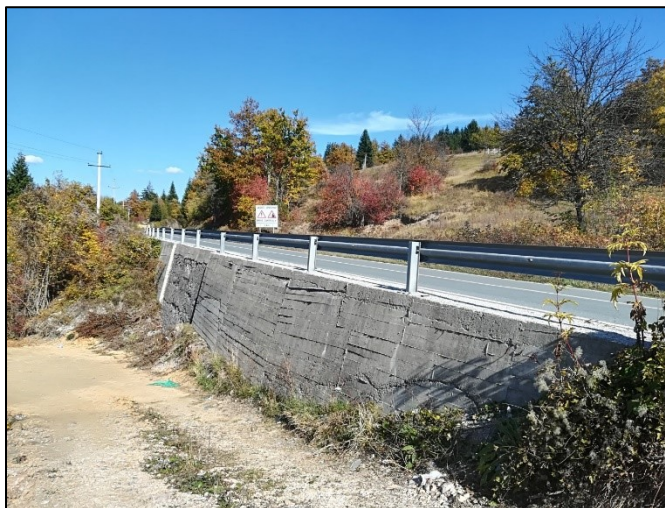
Slika 35. Glavni prolaz 3

Predstavnici lovačkog udruženja predlažu, da se po mogućnosti, napravi novi prolaz 3 (okvir propusta 1,5 m) na koordinati 42 53 22 44 N 20 16 24 71E, jer smatraju da je to najbolje rješenje.

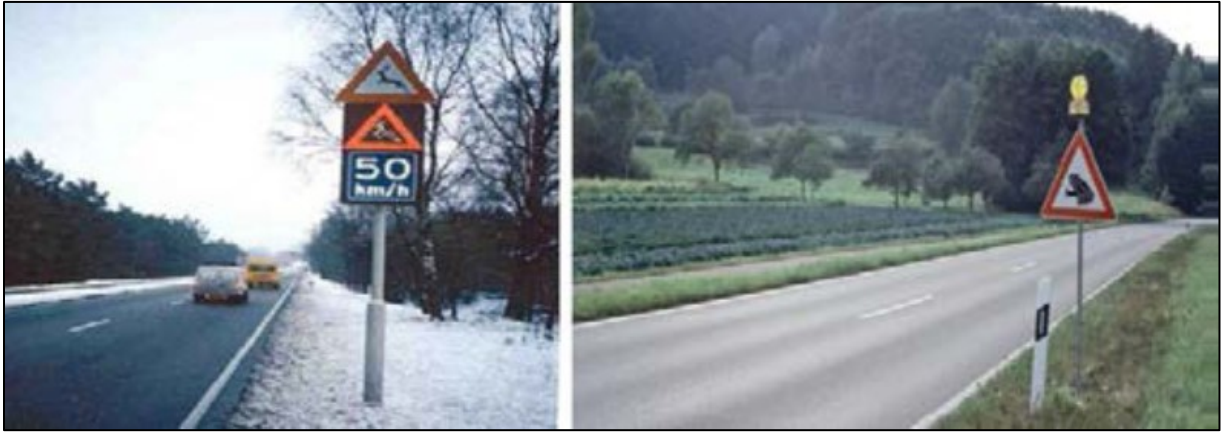
Primjer za prelaze preko puta: (a) za životinje; (b) za vodozemce

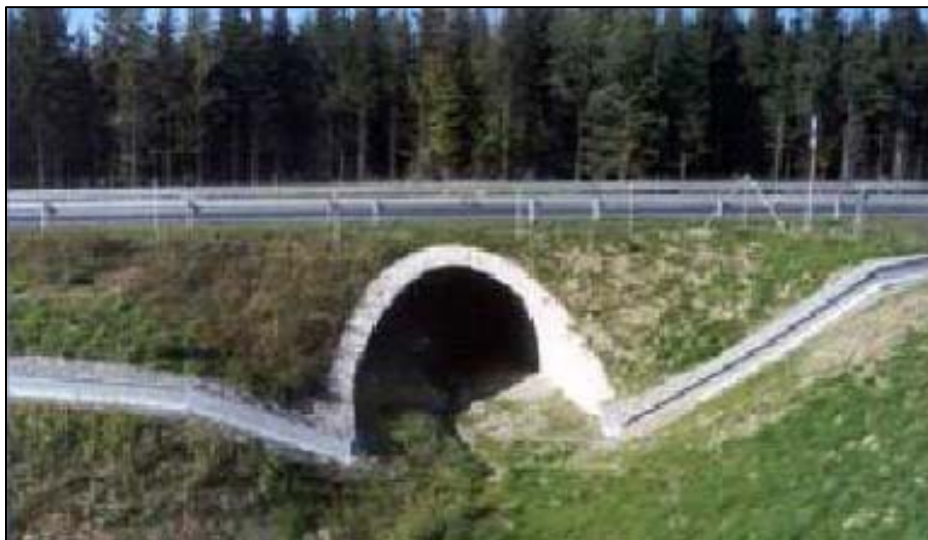
Propust sa ogradom za velike sisare i zidom za vodozemce (FHWA / US DOT, 2002)
