**Ministarstvo održivog razvoja i turizma**

**AKCIONI PLAN**

**prilagođavanja objekata u javnoj upotrebi za pristup,  
kretanje i upotrebu licima sa invaliditetom i licima  
smanjene pokretljivosti**

**Decembar 2018**

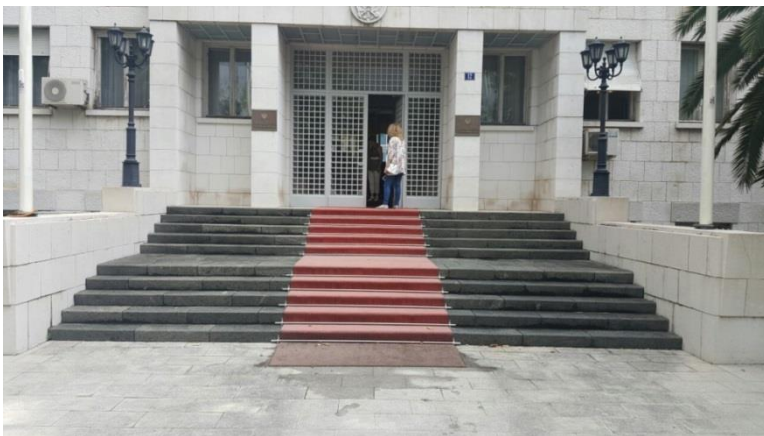
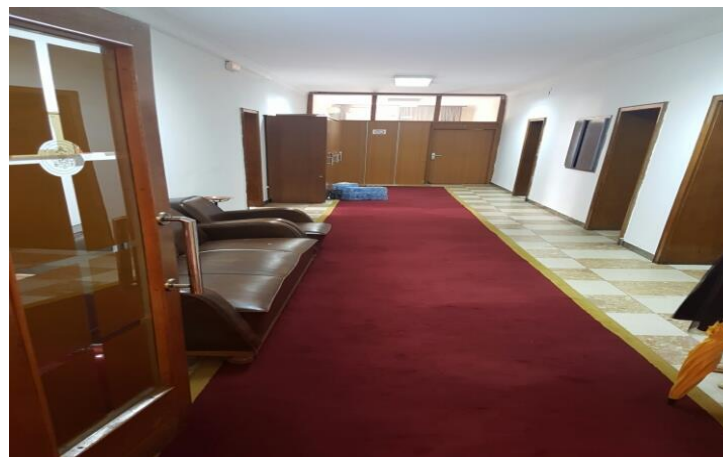
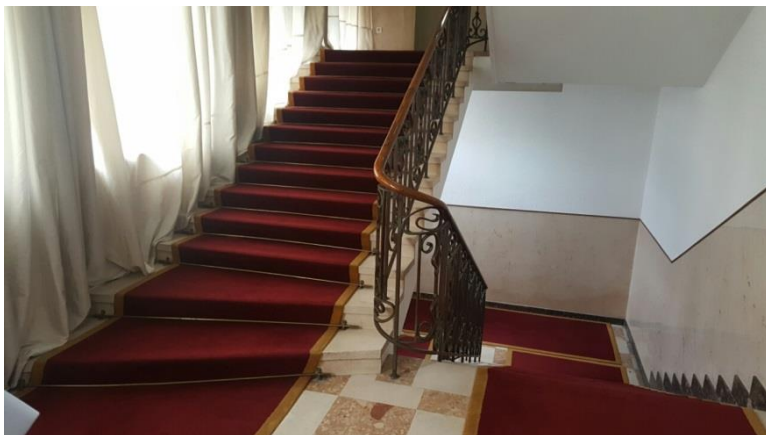
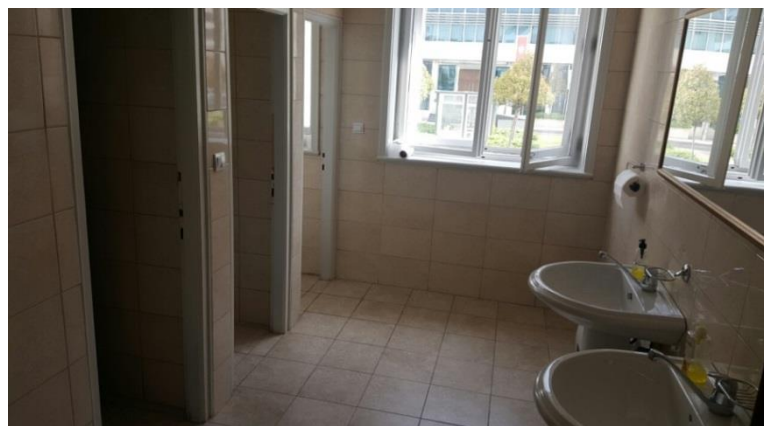
## 1. ZGRADA PREDSEDNIKA CRNE GORE

| 5. | lift | U objektu ne postoji lift. | *ispitati mogućnost ugradnje lifta kroz izradu tehničke dokumentacije | 50.000€ |
|---|---|---|---|---|
| 7. | ulazni prostor | Ulazna dvokrilna vrata širine 2x90 cm koja se otvaraju prema unutra. Na ulazu postoji denivelacija koja se svladava stepenicama. U holu postoji uređaj za detekciju metala – skener, čiji je otvor svijetle širine 70 cm. | *napomena: širina ulaznih dvokrilnih vrata je odgovarajuća, smjer otvaranja nije po Pravilniku<br>*napomena: potrebno je da korisnik obezbijedi prohodnost licima sa invaliditetom pored (kroz) uređaja za detekciju | |
| 8. | hodnici | Hodne površine su u istom nivou. Vrata koja iz hodnika vode u druge prostorije-kancelarije su potrebne širine. Prag vrata je u skladu sa pravilnikom. Instalacijska i druga oprema nije ugrađena u nišama zida. Instalacije su postavljene prema važećim standardima. | | |

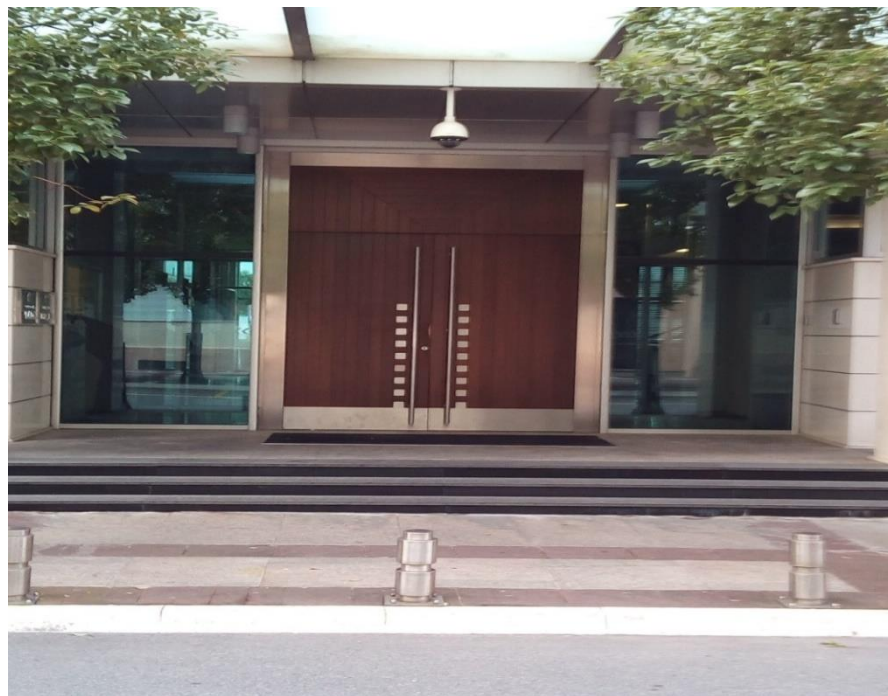
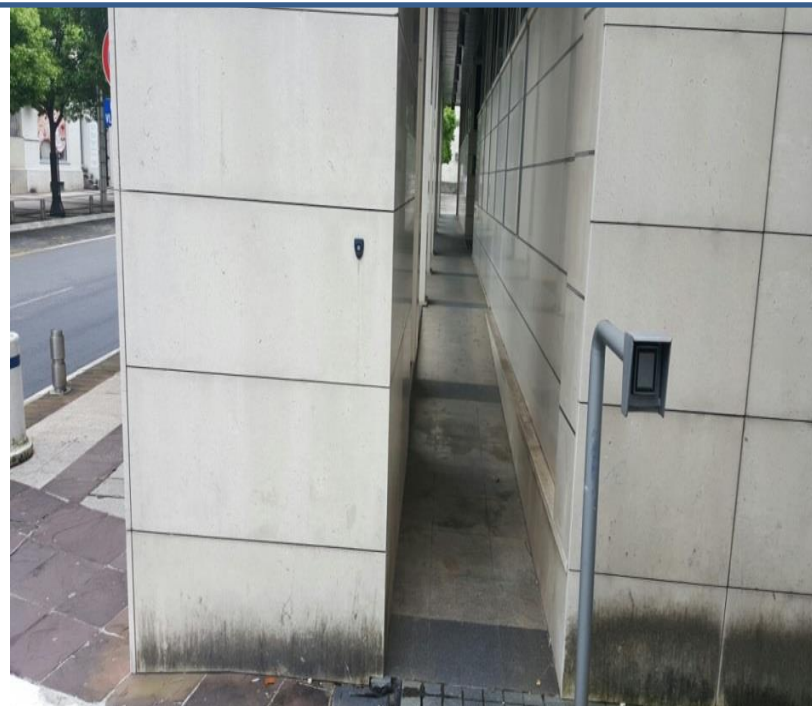
## 2. ZGRADA VLADE

| 2. ZGRADA VLADE<br>ELEMENTI PRISTUPAČNOSTI | | | | |
|---|---|---|---|---|
| 3. | rampa | Na objektu je urađena rampa. Rampa u spoljašnjem prostoru, kojom se savladava visinska razlika od 42 cm, izvedena bez ograde i svijetle širina 95 cm. Hodna površina je čvrsta bez klizanja. Rampa je postavljena između fasadnog zida, sa jedne strane i fasadnih stubova sa druge strane. | *utvrditi mogućnost rekonstrukcije postojeće rampe radi proširenja na 120+5-10cm (rampa+rukohvat)<br>*razmotriti alternativno rješenje za postavljanje platforme (vertikalno-podizne –fiksne ili mobilne - ili koso podizne sklopive platforme | 10000€ |

| | | 90 cm i može se obuhvatiti dlanom. Nisu izvedene taktilne ploče od ulaza u objekat do lifta. | | |
|---|---|---|---|---|
| 7. | ulazni prostor | Ulazna dvokrilna vrata širine 2x160 cm koja se otvaraju prema unutra. Na ulazu ne postoji denivelacija – prag. U holu postoji uređaj za detekciju metala – skener, čiji je otvor svijetle širine 70 cm. Strugač i otirač izvedeni u nivou poda. Vjetrobrian ili toplotni zastor je dužine 305 cm. Vrata prema unutrašnjem holu su dvokrilna svijetle širine 2 x 95 cm i otvaraju se klizno (senzorska). | *napomena: širina ulaznih dvokrilnih vrata je odgovarajuća, smjer otvaranja nije po Pravilniku<br>*napomena: potrebno je da korisnik obezbijedi prohodnost licima sa invaliditetom pored (kroz) uređaja za detekciju | |
| 8. | hodnici | Hodne površine jedne etaže su u istom nivou. Vrata koja iz hodnika vode u druge prostorije-kancelarije su potrebne širine. Vrata su potrebne širine bez praga. Instalacije su postavljene prema važećim standardima. | | |

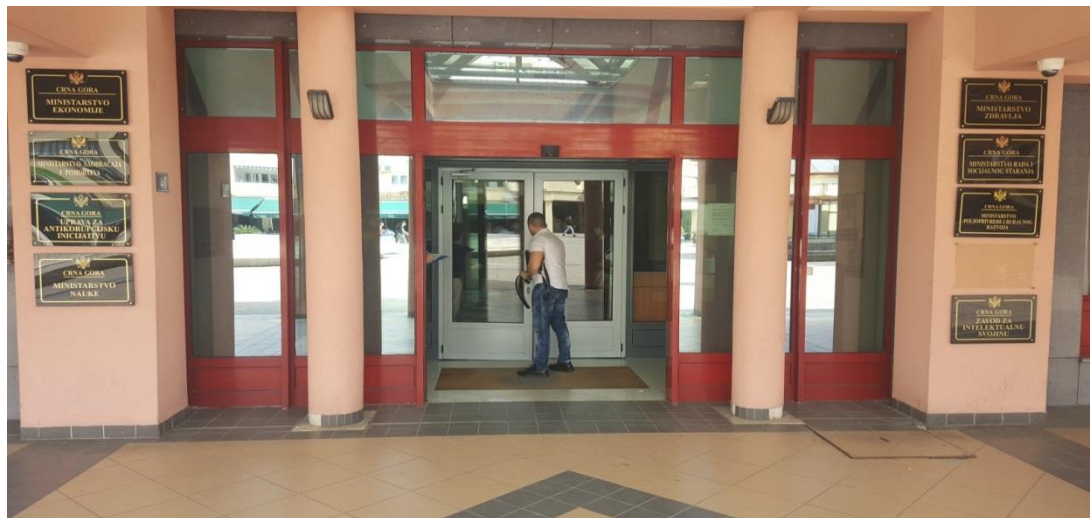
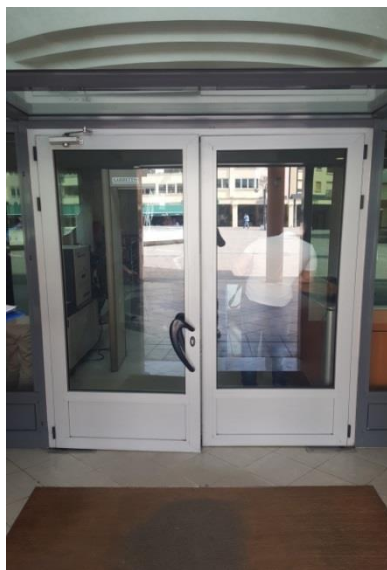
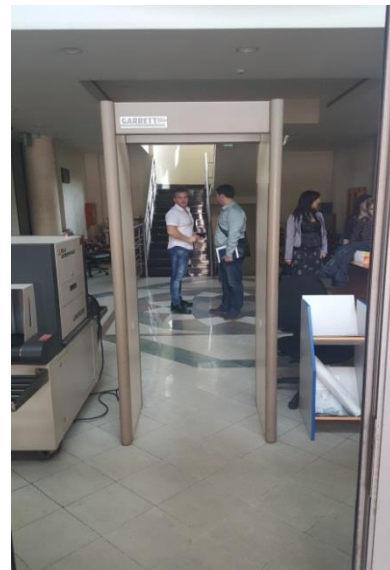
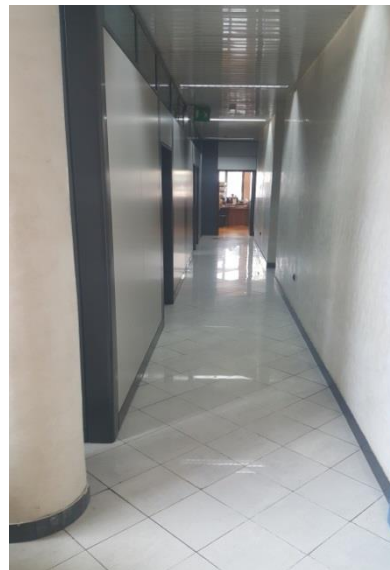
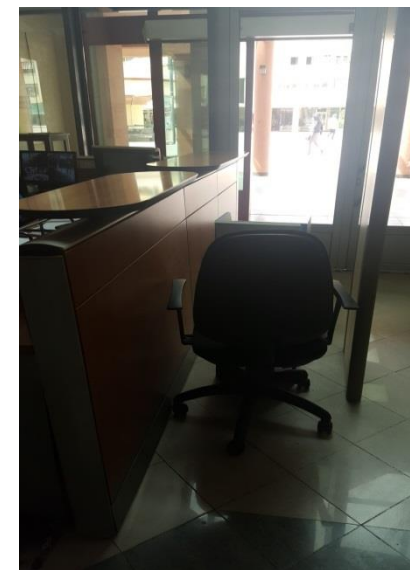
### 3. ZGRADA VEKTRE

| 3. ZGRADA VEKTR<br>ELEMENTI PRISTUPAČNOSTI | | | | |
|---|---|---|---|---|
| 3. | rampa | Ulaz u objekat je izveden u nivou nulte kote tako da ne postoji denivelacija sa okolnim prostorom i nema potrebe za rampom. | | |
| 4. | stepenište | Nema spoljašnje stepenište - ne postoji denivelacija sa okolnim prostorom. Unutrašnje stepenište 110-125 cm. Rukohvat na zaštitnoj ogradi stepeništa izveden u kontinuitetu cijelom dužinom stepeništa; rukohvat izveden da se može obuhvatiti dlanom. Pred prvom i iza poslednje stepenice nije izvedeno taktilno polje upozorenja, u punoj širini stepenišnog kraka, širine najmanje 40cm sa užljebljenjima vertikalno u odnosu na smjer kretanja. | *obraditi unutrašnje stepenište vizuelno kontrastno i protiv klizanja (dva stepeništa)<br>*postaviti taktilno polje upozorenja pred prvom i poslednjom stepenicom svakog kraka unutrašnjeg stepeništa (dva ulaza) | 1.400€<br>2.400€ |
| 5. | lift | U objektu postoji lift. Unutrašnje dimenzije lifta 135x 140 cm; vrata su svijetle širine 80 cm koja se klizno otvaraju. Komandna ploča postavljena na visini od 120 cm, rukohvat je na propisanoj visini i može se obuhvatiti dlanom, komandna ploča sa tasterima izvedena reljefno. Vizuelno-svjetlosna i zvučna najava spratova. Nisu izvedene taktilne ploče od ulaza u objekat do lifta. | *napomena: razmotriti prostorno/tehnička ograničenja za rekonstrukciju/proširenje vrata lifta čija širina nije u skladu sa Pravilnikom. Postojeći lift je moguće koristiti od strane OSI.<br>*ugraditi taktilne trake od ulaza u objekat do lifta (dva ulaza) | 800€ |

| <b>C. ELEMENTI PRISTUPAČNOSTI SAMOSTALNOG ŽIVOTA</b> | | | | |
|---|---|---|---|---|
| 7. | ulazni prostor | Ulazna vrata širine 2x90 cm koja se otvaraju klizno. Dvokrilna vrata unutar vjetrobrana širine 2x90 cm koja se otvaraju spolja omogućavaju nesmetan ulaz. Na ulazu ne postoji nikakva denivelacija – prag. Unutar vjetrobrana dužine 190 cm postoji ugrađen otirač koji je u nivou poda. U holu postoji uređaj za detekciju metala – skener, čiji je otvor svijetle širine 70 cm što može predstavljati izvjesnu barijeru. Zgrada ima dva ulaza. | *napomena: potrebno je da korisnik obezbijedi prohodnost licima sa invaliditetom pored (kroz) uređaja za detekciju<br>*napomena: postojeći vjetrobran nije u skladu sa zahtjevima iz Pravilnika koji predviđa dubinu istog od min 240cm, ali isti je moguće koristiti od strane OSI | |
| 8. | hodnici | Sve hodne površine su na istom nivou. Ne postoje vrata na hodnicima. Ulazna vrata koja sa hodnika vode u druge prostorije-kancelarije su širine 85 cm bez praga. Instalacijska i druga oprema nije postavljena u nišama zida hodnika. Instalacije su postavljene prema važećim standardima. | | |

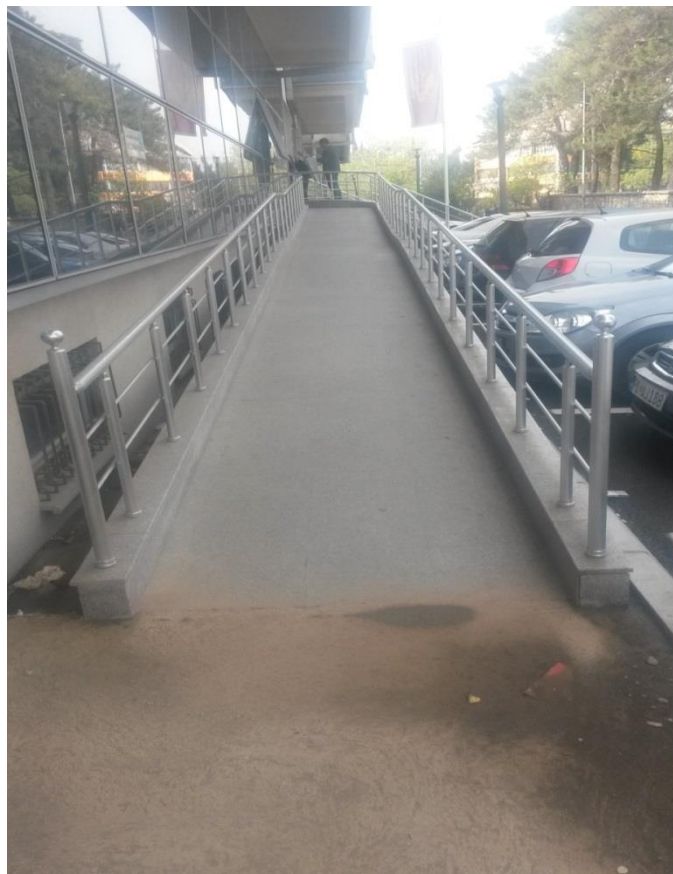
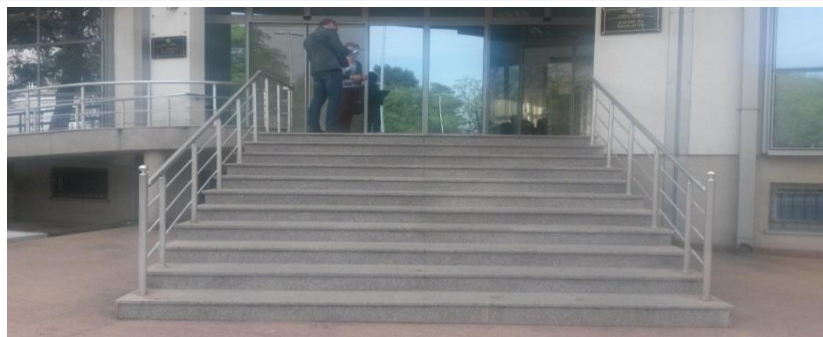
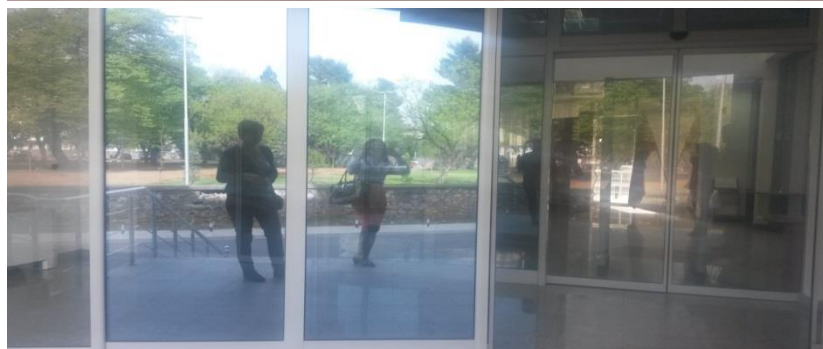
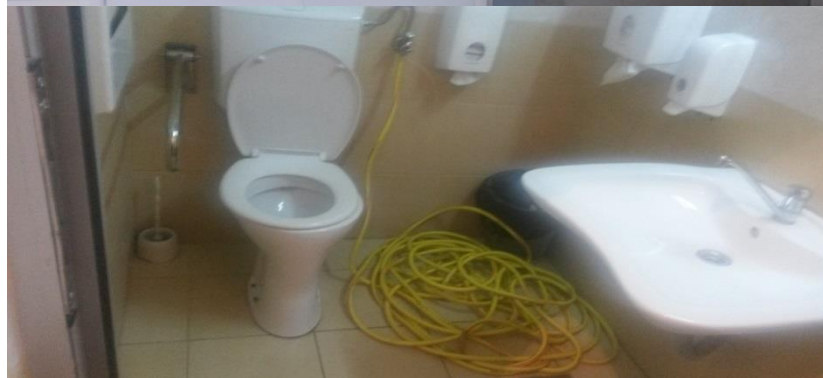
#### 4. MINISTARSTVO PROSVJET

| | | | | Finansijska procjena |
|---|---|---|---|---|
| 3. | rampa | Svijetla širina od 125 cm postavljena u spoljašnjem prostoru. Odmorišni podest dužine od 100 cm. Čvrstu, površinu obrađenu protiv klizanja. Rukohvate postavljene samo na visinu od 90 cm. Rukohvat spoljašnje rampe izveden od inoksa. Visina koja se savladava $h = 157$ cm, dužina rampe $l \approx 17m' = (8 + 1 + 8)$ m | *obzirom da rampa savlađuje visinu od 157 cm, po pravilniku se isključuje njena rekonstrukcija<br>*umjesto rampe predvidjeti ugradnju vertikalno-podizne ili koso podizne sklopive platforme | 15.000€ |

| 7. | ulazni prostor | Ulazna vrata su dvokrilna širine 2x85 cm. Vrata se otvaraju klizno i bez praga su. Nije ugrađen otirač ili strugač u visini poda. Ne postoji oznaka smjera otvaranja vrata. Nije predviđen vjetrobran ili toplotni zastor. Nisu postavljene oznake pristupačnosti. U holu postoji uređaj za detekciju metala – skener, čiji je otvor svijetle širine 70 cm. | *napomena: ulazna vrata ne zadovoljavaju zahtjev iz Pravilnika koji podrazumjeva dvokrilna vrata korisne širine od min. 2x90cm, a s obzirom na to da su vrata klizna, to se jednovremeno otvaraju obezbjeđujući korisnu širinu jednokrlnih vrata od min. 110cm i moguće ih je koristiti od strane OSI | |
| 8. | hodnici | Sve hodne površine jedne etaže su u isom nivou. U hodnicima ne postoje vrata. Vrata koja ulaze u druge prostorije-kancelarije su svijetle širine 90 cm bez praga. Instalacijska i druga oprema nije postavljena u nišama zida. Instalacije su postavljene prema važećim standardima. | | |

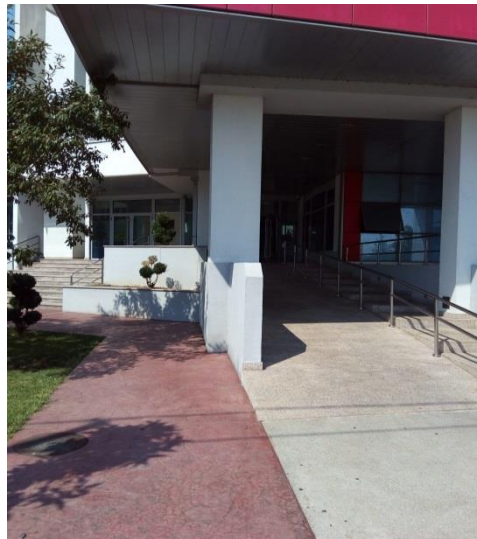
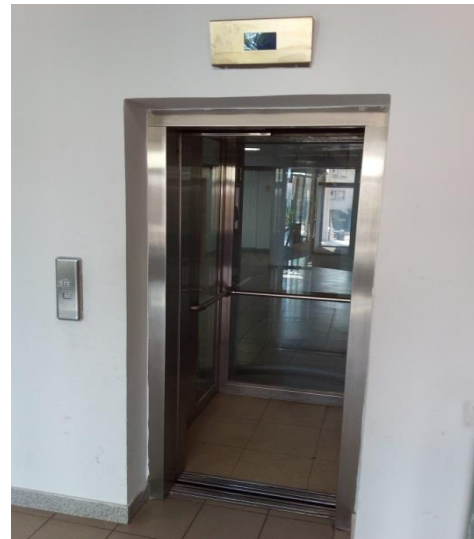
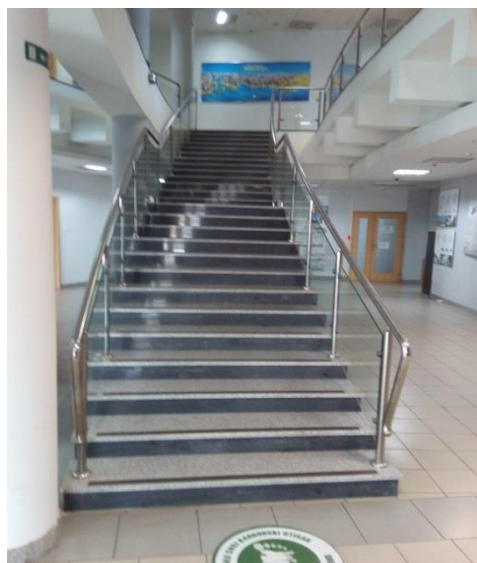
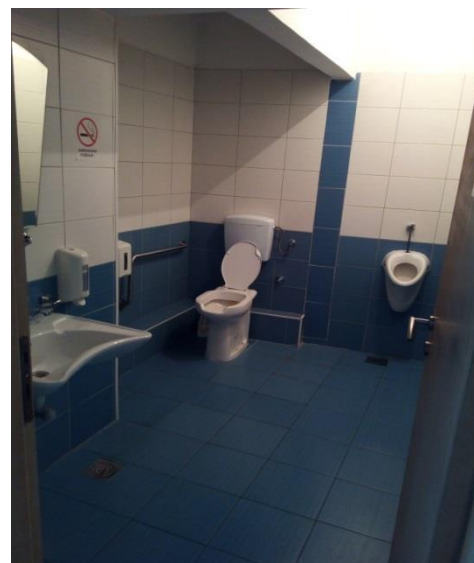
## 5. MINISTARSTVO ODRŽIVOG RAZVOJA I TURIZMA

| <b>C. ELEMENI PRISTUPAČNOSTI SAMOSTALNOG ŽIVOTA</b> | | | | |
|---|---|---|---|---|
| 7. | ulazni prostor | Ulazna vrata su dvokrilna (90+95) cm. Vrata se otvaraju prema spolja i bez praga su. Strugač je postavljen ispred spoljnog stepeništa. Vjetrobran, odnosno toplotni zastor je dužine 276 cm. Označen je smjer otvaranja vrata. Ulazni hol u objekat je na visokom prizemlju. Na istoj etaži je organizovana i služba arhive. Na ulaznim vratima arhive koja su širine 110 cm postoji prag visine 2,0 cm. | | |
| 8. | hodnici | Sve hodne površine jedne etaže su u istom nivou. Vrata koja sa hodnika vode u druge prostorije su svijetle širine 86 cm bez praga. Vrata i pregradni zidovi od stakla površine veće od 1,5 m <sup>2</sup> su bez prečki i nemaju uočljivu oznaku na rasponu od 90 do 160 cm. Instalacijska i druga oprema nije postavljena u nišama zida. Instalacije su postavljene prema važećim standardima. | | |

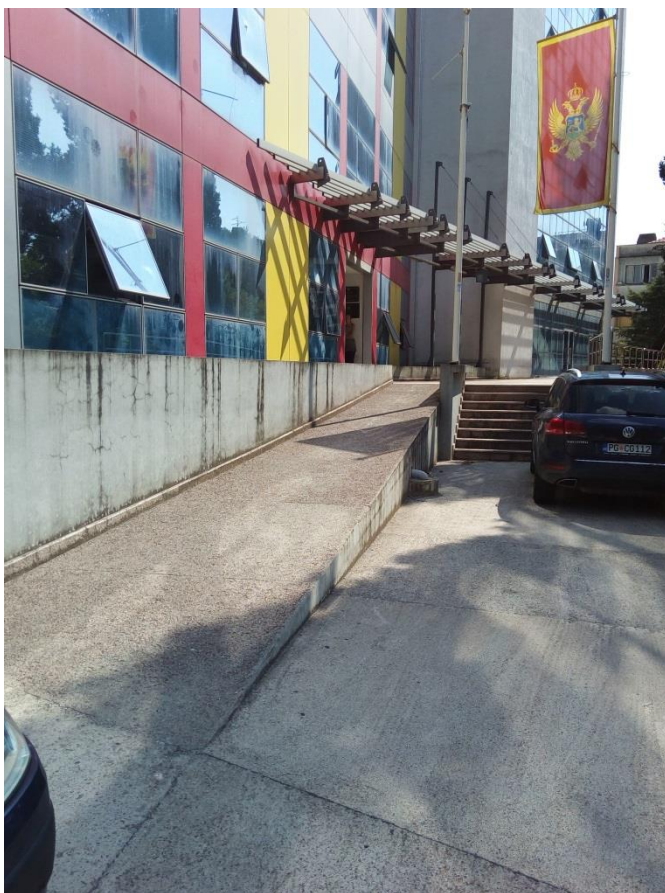
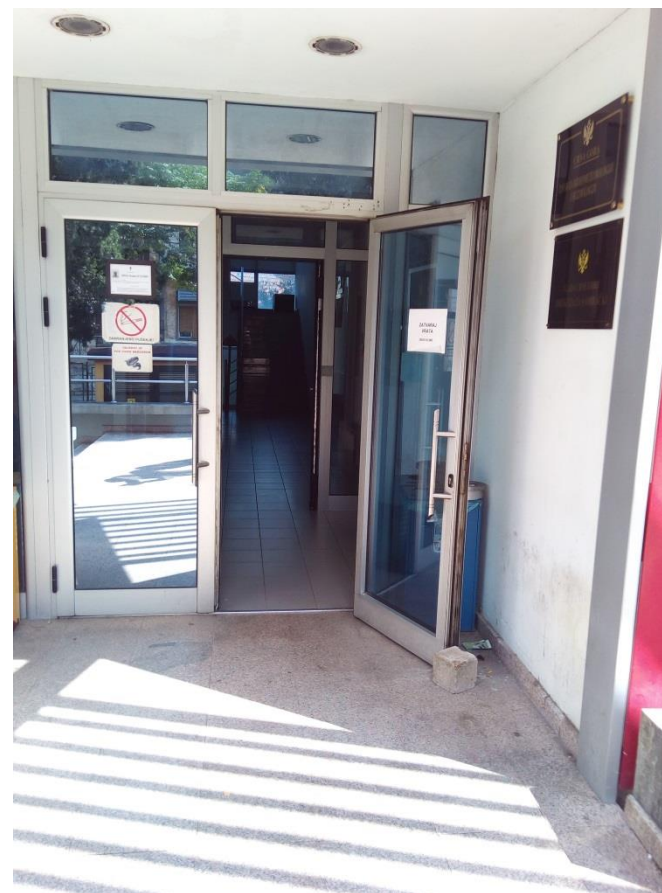
**6. DIREKCIJA ZA SAOBRAĆAJ, AGENCIJA ZA ZAŠTITU ŽIVOTNE SREDINE, ZAVOD ZA  
HIDROMETEOROLOGIJU I SEIZMOLOGIJU**

| | | | | Finansijska procjena |
|---|---|---|---|---|
| 5. | lift | U objektu postoji lift. Unutrašnje dimenzije lifta su 117x124 cm; vrata svijetle širine 80 cm | *napomena: razmotriti prostorno/tehnička ograničenja za rekonstrukciju/proširenje kabine i vrata lifta čije dimenzije nisu u skladu sa Pravilnikom, kao i kompletne opreme istog. Postojeći lift je uslovno moguće koristiti od strane OSI | |

| 7. | ulazni prostor | Ulazni hol u objekat je na visokom prizemlju. Ulazna vrata su dvokrilna ukupne širine 170 cm. Vrata se otvaraju prema spolja i ista su bez praga. Strugač nije postavljen ispred spoljnog stepeništa. Vjetrobran, odnosno toplotni zastor je dužine 240cm. Nije označen smjer otvaranja vrata. | *izvršiti rekonstrukciju ulaznih vrata u skladu sa Pravilnikom. | 800€ |
| 8. | hodnici | Sve hodne površine jedne etaže su u istom nivou. Ulazna vrata koja sa hodnika ulaze u druge prostorije-kancelarije su izvedena bez praga. Instalacijska i druga oprema nije postavljena u nišama zida. Instalacije su postavljene prema važećim standardima | | |

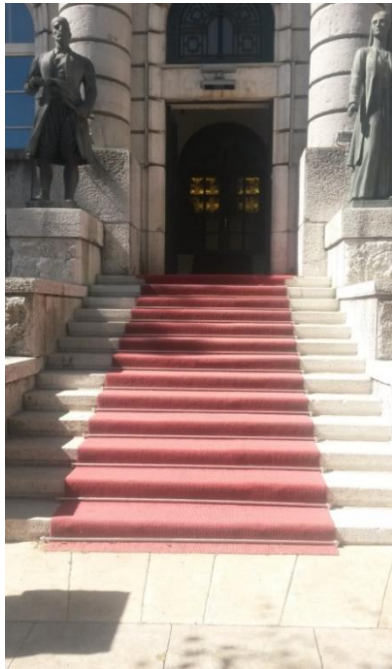
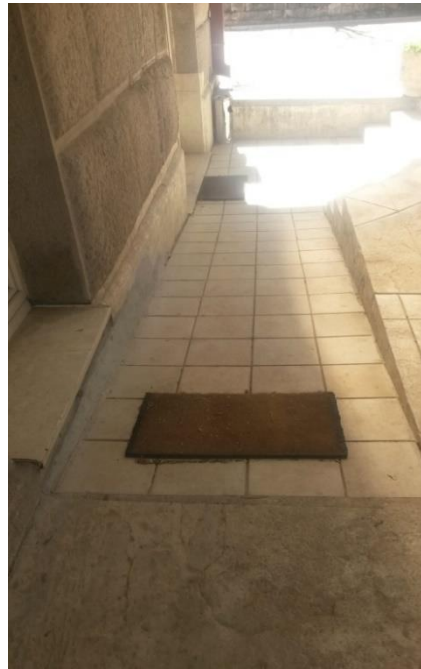
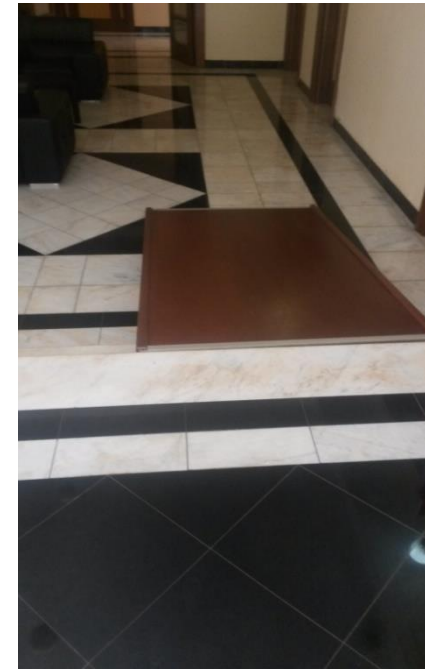
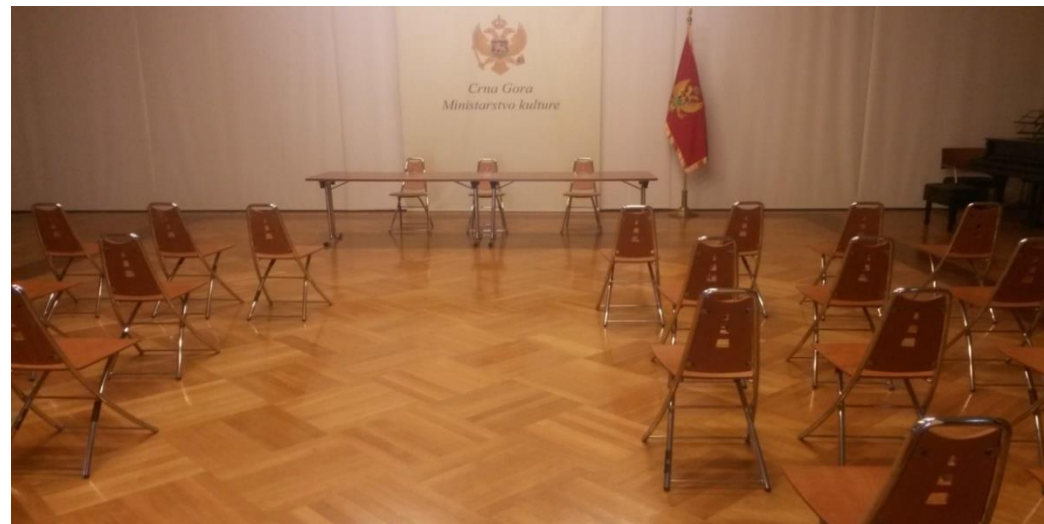
## 7. MINISTARSTVO KULTURE

| <b>C. ELEMENTI PRISTUPAČNOSTI SAMOSTALNOG ŽIVOTA</b> | | | | |
|---|---|---|---|---|
| 7. | ulazni prostor | Ulazna vrata svijetle širine (90+95) cm. Vrata se otvaraju prema unutra. Ulazna vrata imaju čelični prag 3 cm. Strugač ili otirač nisu izvedeni. Ne postoji oznaka smjera otvaranja vrata. Ne postoji vetrobran i toplotni zastor. Nisu postavljene oznake pristupačnosti. Sa zadnje strane objekta postoji ulaz koji je prilagođen licima smanjene pokretljivosti i licima sa invaliditetom. Prijavnica i arhiva su na prizemlju. Nisu postavljene oznake pristupačnosti | * obzirom da je širina odgovarajuća, smjer otvaranja ipak treba zadržati zbog arhitektonskih karakteristika objekta, a sve u skladu sa članom 53 Pravilnika<br><br>*preispitati rekonstrukciju čeličnog praga do propisane visine | 300 € |
| 8. | hodnici | Hodnici su na istom nivou, bez denivelacija, izuzev hodnika u potkrovlju koji ima denivelaciju (jedan stepenik) i nisu međusobno povezane elementima pristupačnosti za savladavanje visinske razlike. Vrata na hodnicima izvedena bez praga sa otvorima širine 90 cm. Ulazna vrata koja sa hodnika ulaze u druge prostorije-kancelarije su izvedena bez praga. Instalacijska i druga oprema nije postavljena u nišama zida. Instalacije su postavljene prema važećim standardima. | *postavljanje unutrašnje rampe u skladu sa Pravilnikom (moguće postaviti montažnu čeličnu rampu sa zaštitnom ogradom sa obe strane rampe), a sve u skladu sa članom 53 Pravilnika | 1.000 € |

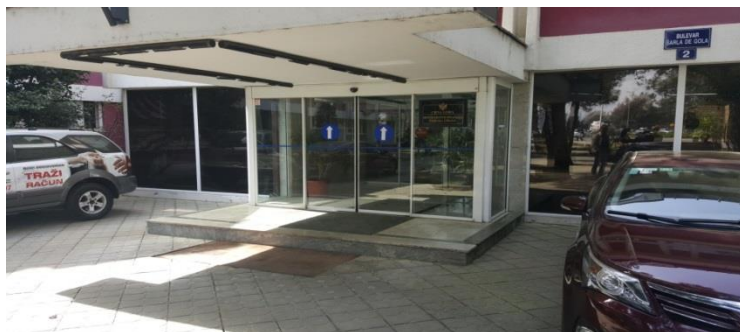
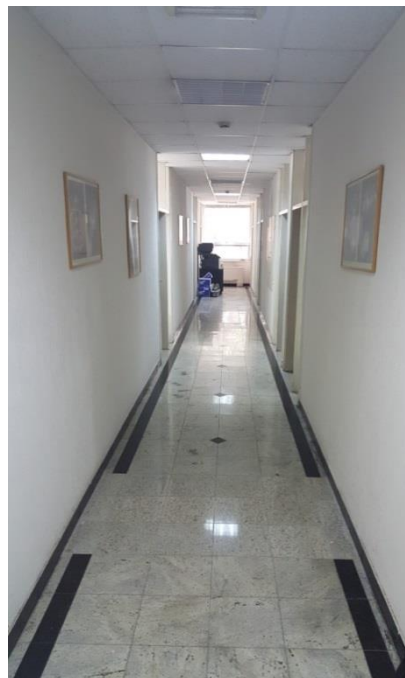
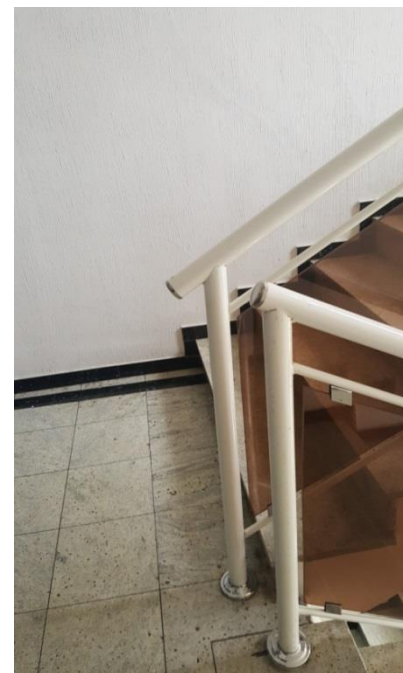
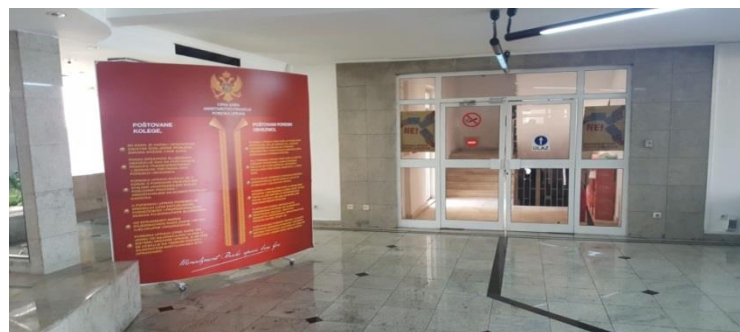
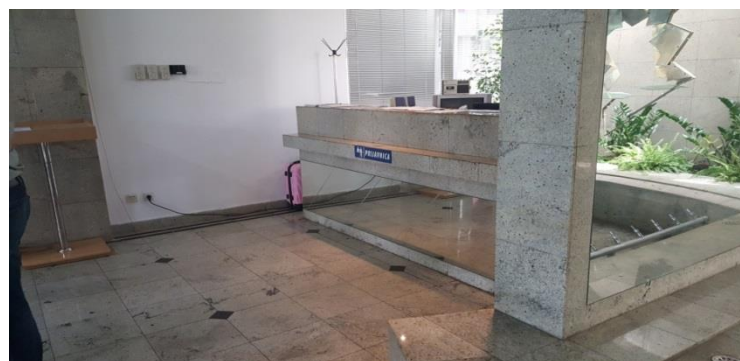
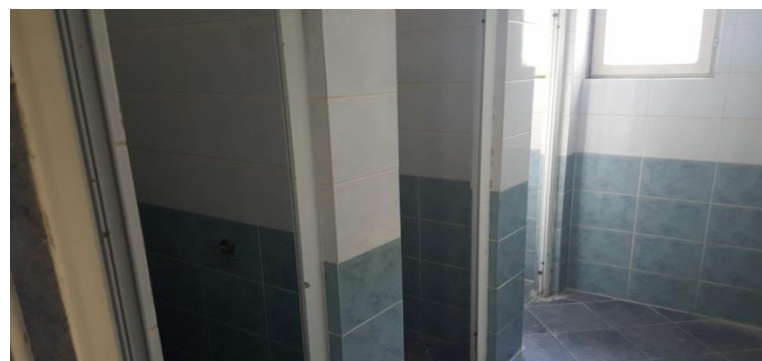
## 8. PORESKA UPRAVA

| | | | | Finansijska procjena |
|---|---|---|---|---|
| 7. | ulazni prostor | Ulazna vrata su svijetle širine 2x100 cm. Vrata se otvaraju klizno (sa senzorom). Vrata su staklena, sa pragom od 2,0 cm i nemaju uočljivu oznaku. Strugač | | |

| 8. | hodnici | Hodne površine jedne etaže su u istom nivou. Vrata koja iz hodnika vode u druge prostorije-kancelarije su svijetle širine 80 cm bez praga. Instalacijska i druga oprema nije ugrađena u nišama zida. Instalacije su postavljene prema važećim standardima. | | |

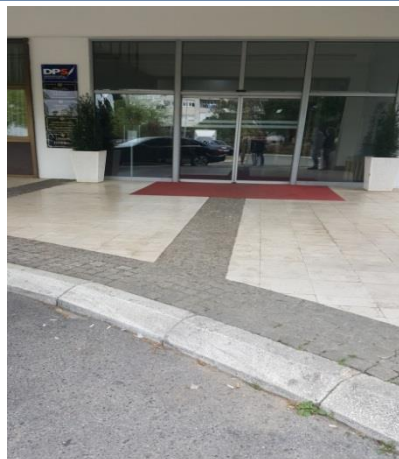
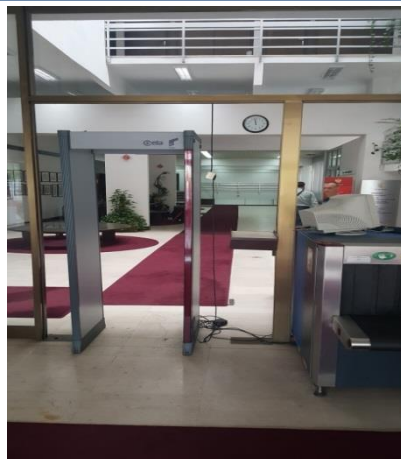
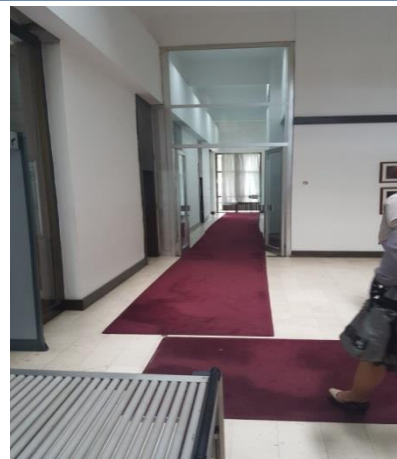
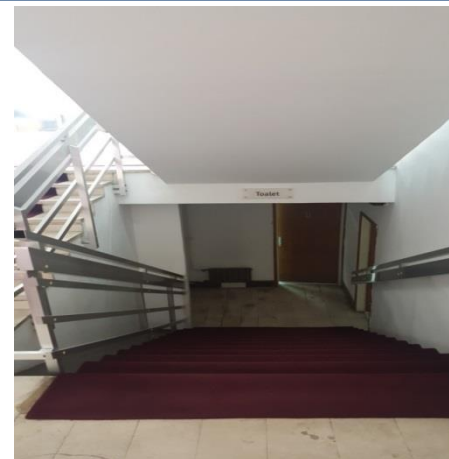
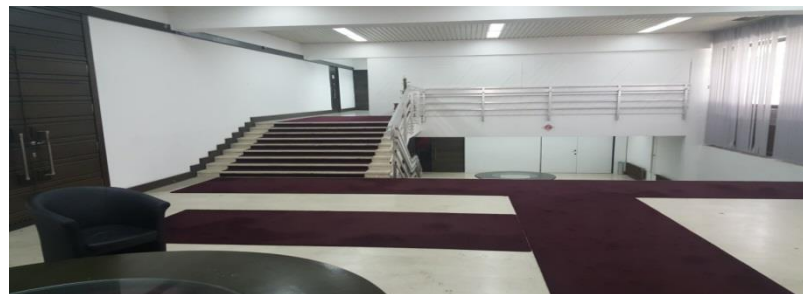
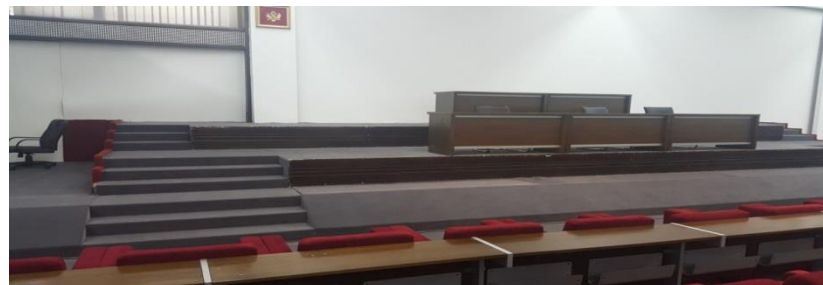
## 9. STARA ZGRADA VLADE

| 9. STARA ZGRADA VLADE<br>ELEMENTI PRISTUPAČNOSTI | | | | |
|---|---|---|---|---|
| 5. | lift | U objektu postoji lift. Unutrašnje dimenzije lifta 123x134 cm. Vrata lifta svijetle širine 80 cm otvaraju se prema spolja. Komandna ploča postavljena na visini od 120 cm, sa reljefno izvedenim tasterima. Rukohvat se može obuhvatiti dlanom na visini od 92.0 cm. Svjetlosna najava spratova bez zvučne najave. Od ulaznih vrata objekta do lifta nije postavljena taktilna crta vođenja širine najmanje 40 cm sa užljebljenjima u smjeru vođenja. | *napomena: razmotriti prostorno/tehnička ograničenja za rekonstrukciju/proširenje kabine i vrata lifta čije dimenzije nisu u skladu sa Pravilnikom, kao i kompletne opreme istog. Postojeći lift je uslovno moguće koristiti od strane OSI<br>*ugradnja taktilnih traka od ulaza u objekat do lifta | 2.200€ |

| r.b. | Element | Postojeće stanje | Planirane intervencije | Finansijska procjena |
|---|---|---|---|---|
| 7. | ulazni prostor | Dvokrilna vrata svijetle širine 2x100 cm. Vrata se otvaraju klizno (sa senzorom). Vrata su staklena i nemaju uočljivu oznaku i bez praga su. Otirač u je u nivou poda. Vjetrobran ili toplotni zastor je dužine 600 cm. Vrata prema hodniku su senzorska. Vrata su uvijek otvorena i tu se nalazi uređaj za detekciju metala čiji otvor je svijetle širine 70 cm. Ne postoji oznaka smjera otvaranja vrata. Nisu postavljene oznake pristupačnosti. | | |
| 8 | hodnici | Hodne površine jedne etaže su u istom nivou. Ne postoje vrata u hodnicima. Vrata koja vode prema drugim prostorijama-kancelarijama su svijetle širin 80 cm, a pojedina su sa pragom visine i do 5,0 cm. Instalacijska i druga oprema nije ugrađena u nišama zida. Instalacije su postavljene prema važećim standardima. | | |
| 11. | gledalište | U suterenu objekta postoji sala sa cca 500 organizovanih mjestima za sjedenje, i ista je prilagođena | *rekonstruisati prostor gledališta i obezbijediti u skladu sa Pravilnikom odgovarajući broj mjesta za OSI<br>*predvidjeti ugradnju vertikalno podizne platforme za potreba pristupa govornici<br>*ugraditi induktivnu petlju u sali | 500€<br>15.000€<br>1.000€ |

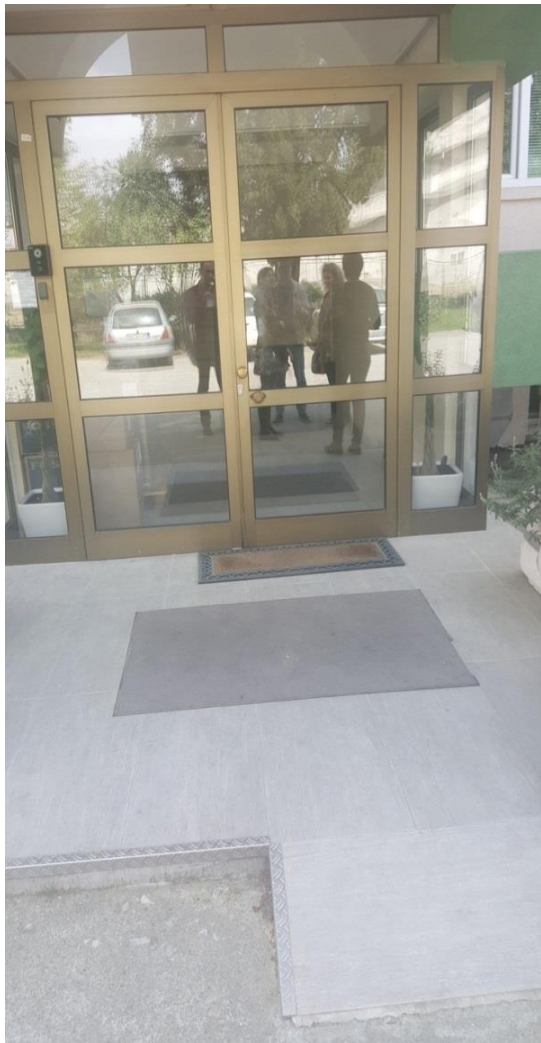
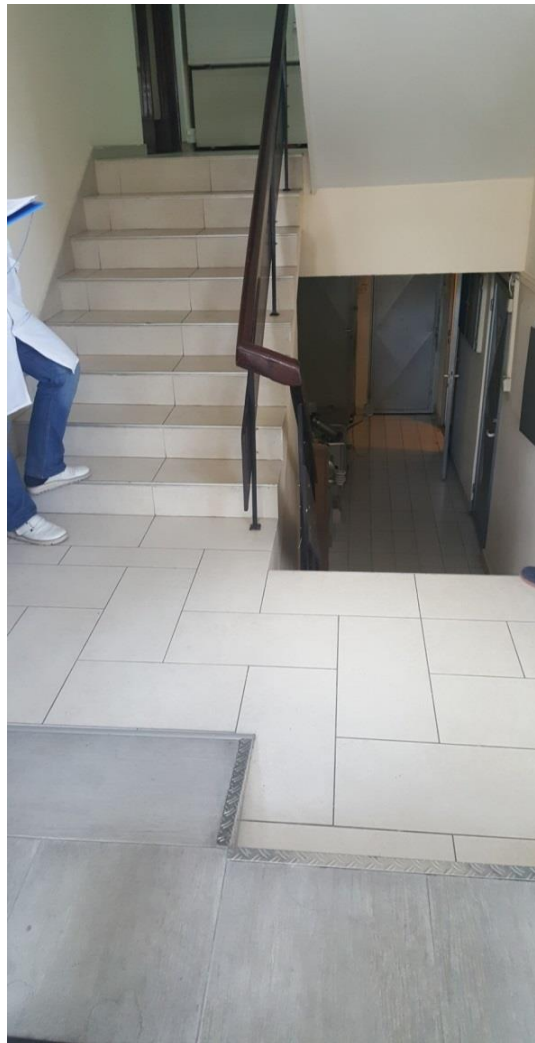
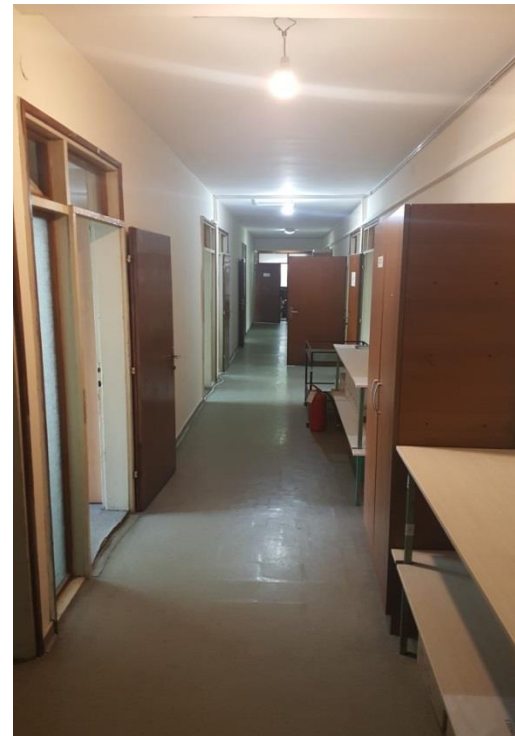
**10. CENTAR ZA EKOTOKSIKOLOŠKA ISPITIVANJA Podgorica DOO (CETI)**  
Spratnost: Su+Pr+2, Lokacija: Ul Šarla De Gola 2, Podgorica

| | | | | procjena |
|---|---|---|---|---|
| 7. | ulazni prostor | Dvokrilna vrata svijetle širine 2x95 cm. Vrata se otvaraju prema unutra i bez praga su. Strugač i otirač nisu izvedeni. Ulazni prostor nema vjetrobran ili toplotni zastor. Ne postoji oznaka smjera otvaranja vrata. | *napomena: širina ulaznih dvokrilnih vrata je odgovarajuća, smjer otvaranja nije po Pravilniku | |
| 8. | hodnici | Hodne površine jedne etaže su u istom nivou. Vrata u hodniku su širine 2x80 cm. Vrata koja iz hodnika vode u druge prostorije-kancelarije su svijetle širine 80 cm sa pragom visine od 3,0 do 5,0 cm. Instalacijska i druga oprema nije ugrađena u nišama zida. Instalacije su postavljene prema važećim standardima | *prilagoditi visinu praga ugradnjom prelaznih lajsni | 1.000€ |

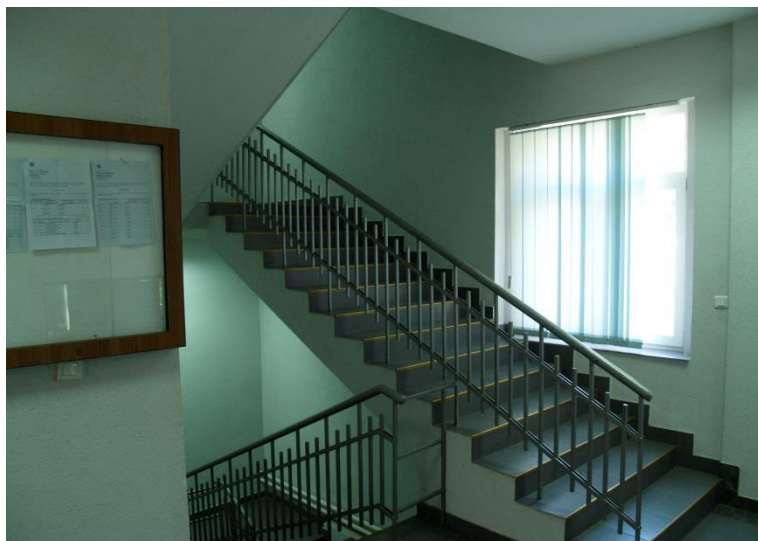
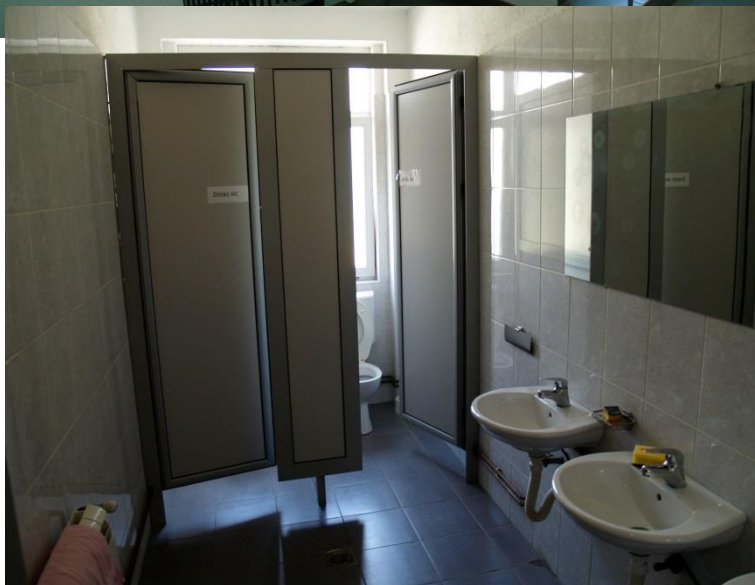
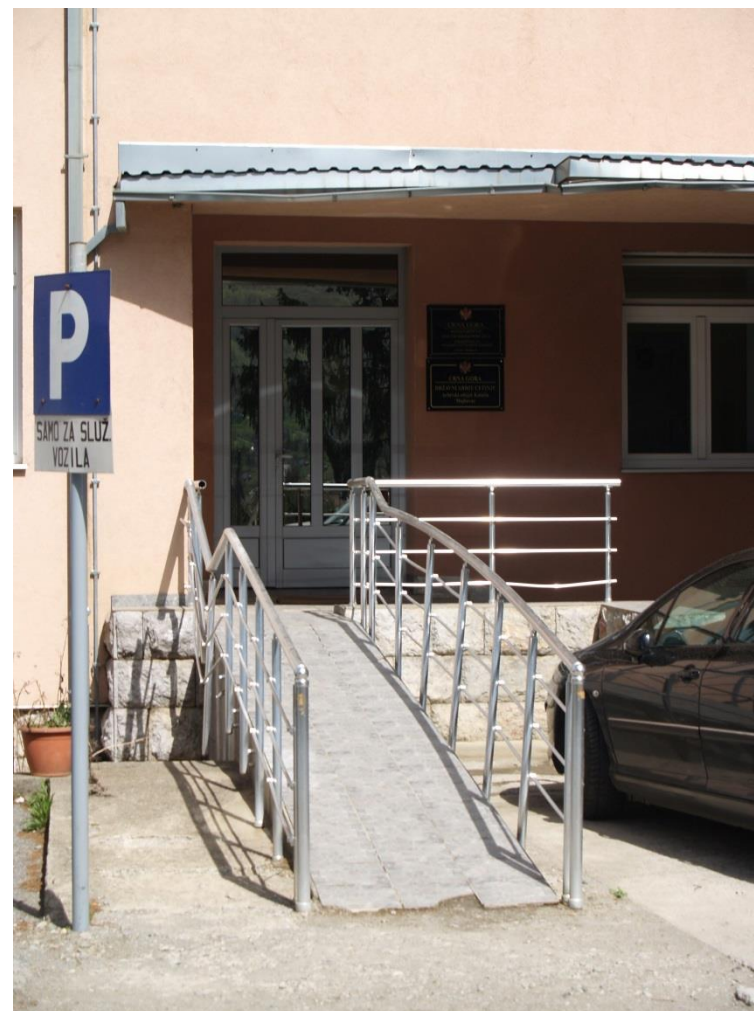
## 11. ZGRADA DRŽAVNIH ORGANA – MOJKOVAC

| 3. | rampa | Objekat posjeduje rampu. Rampa u spoljašnjem prostoru svijetle širine 90 cm, dužine 580 cm, visina koja se savladava je 80 cm. Zaštitna ograda i nagib rampe nisu u skladu sa Pravilnikom | *rekonstruisati postojeću rampu u skladu sa Pravilnikom ili ukloniti istu i postaviti vertikalno podiznu platformu | 15.000€ |

| <b>C. ELEMENTI PRISTUPAČNOSTI SAMOSTALNOG ŽIVOTA</b> | | | | |
|---|---|---|---|---|
| 7. | ulazni prostor | Ulazna vrata su jednokrila (100+40) cm. Vrata su bez praga. Nisu postavljene oznake pristupačnosti | *rekonstruisati ulazna vrata u skladu sa Pravilnikom | |
| 8. | hodnici | Hodne površine jedne etaže su u istom nivou. Vrata u hodnicima su dvokrila. Vrata koja iz hodnika vode u druge prostorije-kancelarije su svijetle širine 80-90 cm. Na pojedinim vratima je prag visine od 2,0 do 5,0 cm. Instalacijska i druga oprema nije ugrađena u nišama zida. Instalacije su postavljene prema važećim standardima. | *prilagoditi visinu praga ugradnjom prelaznih lajsni | 1.000€ |

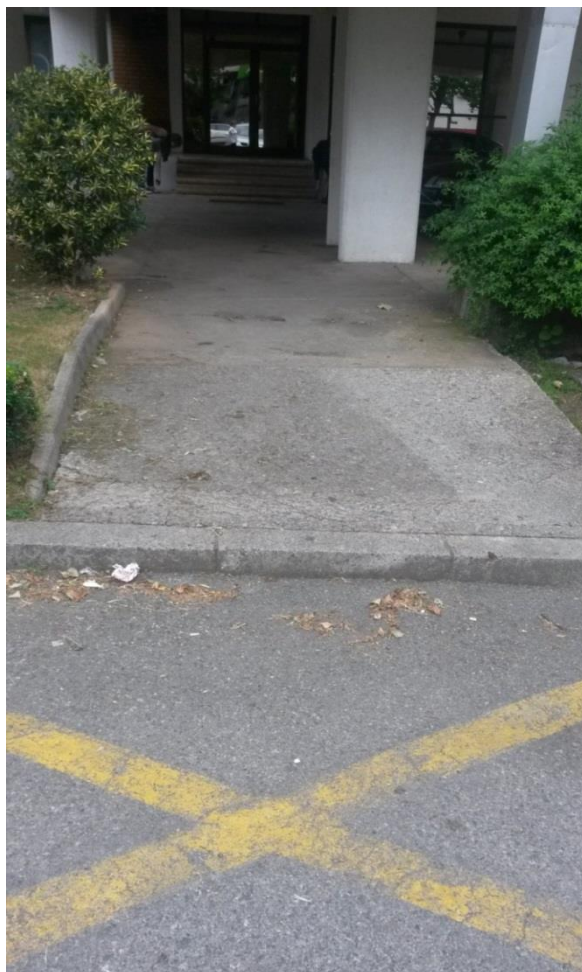
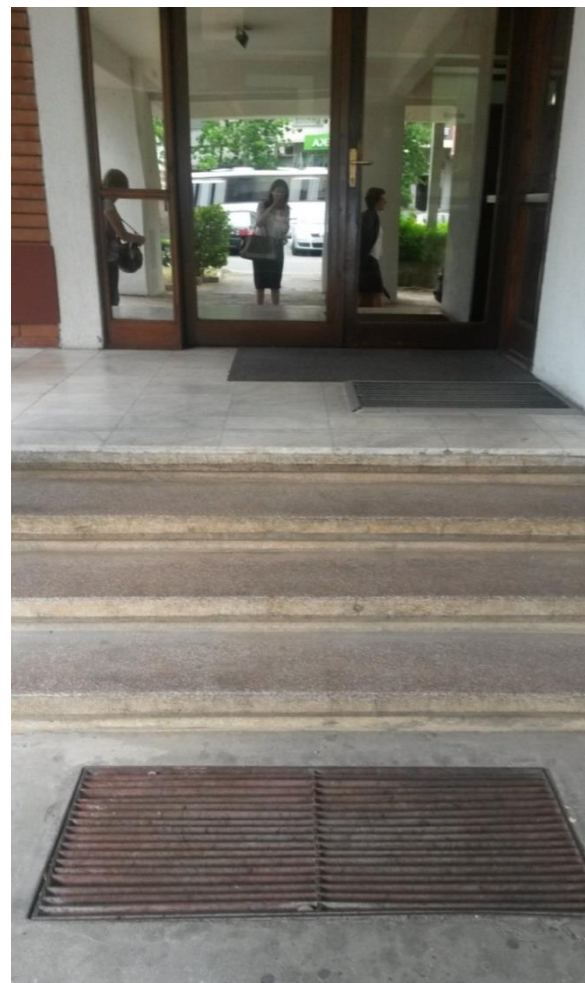
## 12. UPRAVA CARINA CG

| | | | | ka<br>procjena |
|---|---|---|---|---|
| 7. | ulazni prostor | Vrata su dvokrilna svijetle širine 180 cm bez praga. Vrata se otvaraju prema unutra. Izvedena su dva strugača i otirača. Jedan je postavljen u nivou poda, a drugi nije u istoj ravni sa podom. Vjetrobran ili toplotni zastor je dužine 295 cm. Vrata u holu prema hodniku su svijetle širine 160 cm i otvaraju se prema spolja. Vrata su bez praga. Ne postoji oznaka smjera otvaranja vrata. | *rekonstruisati ulazna vrat u skladu sa Pravilnikom | 800€ |
| 8. | hodnici | Hodne površine jedne etaže su u istom nivou. Vrata koja iz hodnika vode u druge prostorije-kancelarije su svijetle širine 82 cm sa pragom visine 1,0 cm. Instalacijska i druga oprema nije ugrađena u nišama zida. Instalacije su postavljene prema važećim standardima | | |

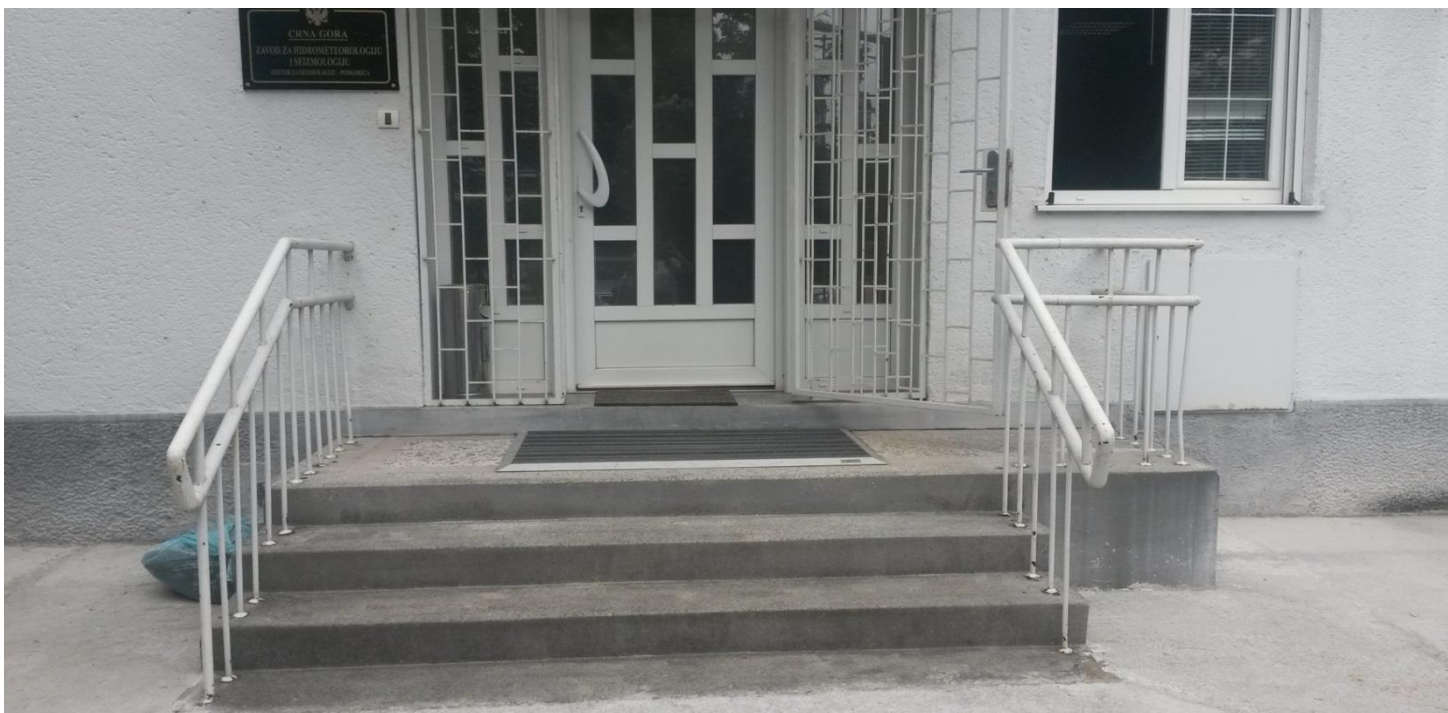
### 13. ZAVOD ZA HIDROMETEROLOGIJU I SEIZMOLOGIJU - SEKTOR ZA SEIZMOLOGIJU

| Napomena: Stari objekat adaptacija konstruktivno zahtjevna i skoro nemoguća. | | | | Finansijska procjena |

| <b>ELEMENI PRISTUPAČNOSTI SAMOSTALNOG ŽIVOTA</b> | | | | |
|---|---|---|---|---|
| 7 | ulazni prostor | Ulazna vrata su jednokrilna svijetle širine 90 cm. Vrata se otvaraju prema unutra i bez praga su. Strugač i otirač je postavljen ispred ulaza i nije u nivou poda. U ulazu nije predviđen vjetrobran ili toplotni zastor. Ne postoji oznaka smjera otvaranja vrata. Nisu postavljene oznake pristupačnosti | *rekonstruisati ulazna vrata u skladu sa Pravilnikom | 800€ |
| 8 | hodnici | Hodne površine jedne etaže su u istom nivou. U hodniku ne postoje vrata. Vrata koja vode u druge prostorije-kancelarije su svijetle širine 90 cm i ista su bez praga. Instalacijska i druga oprema nije ugrađena u nišama zida. Instalacije su postavljene prema važećim standardima | | |
