Put Tivat-Jaz, Crna Gora

Rezultati brojanja vozila i pješaka realizovanog u periodu od 18.
do 21. novembra 2020. godine

Datum: 10. decembar 2020. godine
Izvještaj pripremljen za: EBRD
Izvještaj pripremio: John Aldridge
Referentni broj: jma_00029_002_

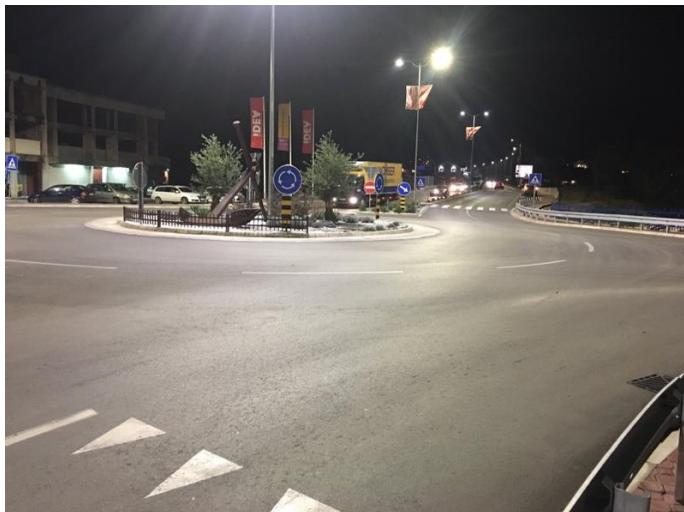
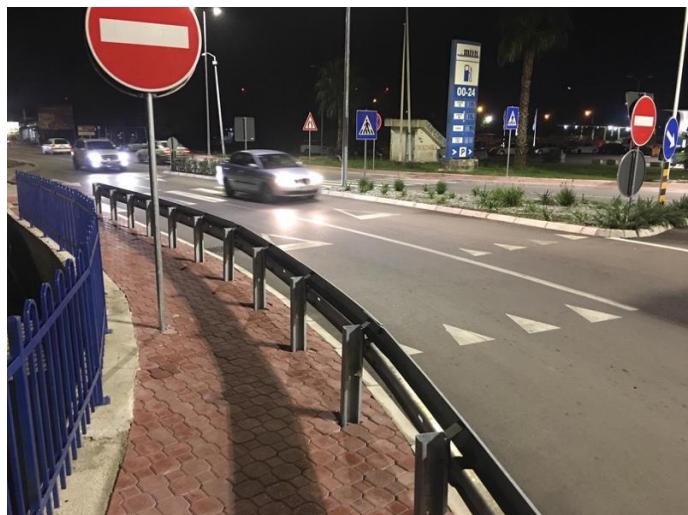
Slika 2.1: Novoizgrađeni kružni tok u blizini lokacije na kojoj se vršilo brojanje saobraćaja

Na lokaciji 1 je izvršena rekonstrukcija puta pa se uslovi bitno razlikuju od onih koji su prikazani na Google Street View-u. Uslovi na lokaciji sada uključuju novoizgrađeni kružni tok, kako je prikazan na slici 2.1. Nova kružna raskrsnica služi za teretni saobraćaj kao i za pristup službenih vozila aerodromu i nalazi se sjeverno od lokacije na kojoj se vršilo istraživanje.

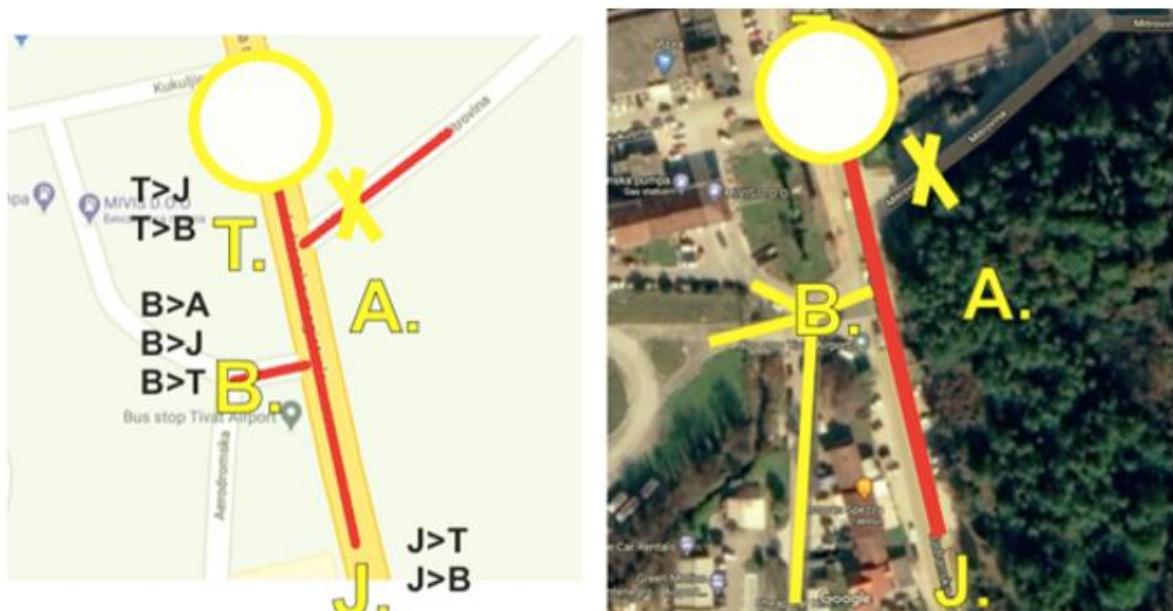
Slika 2.2: Lokacije za brojanje saobraćaja i pješaka. Prikaz nove lokacije kružnog toka.

Na mjestu sa kog se sprovodilo istraživanje zabilježeno je skretanje ka aerodromu i van njega na lokaciji B, kao što je prikazano ispod na slici 2.2. Na lokaciji A, koja je obuhvaćena istraživanjem, nijesu zabilježena kretanja pristupnim putem (Mitrovina), jer je ovaj put privremeno zatvoren vrećama sa pijeskom.

Zbog novoizgrađenog kružnog toka u blizini aerodroma, za koji se čini da je izgrađen kao dodatak na sve projektom predviđene kružne tokove, nije poznato da li će doći do promjene dogovorenog pristupa aerodromu nakon završetka modernizacije dionice puta Tivat - Jaz. S obzirom na to da je ovo nepoznato, rezultati istraživanja zasnivaju se na informacijama i crtežima predstavljenim u početnoj reviziji bezbjednosti na putu. Istraživanje je zbog toga zabilježilo glavna kretanja saobraćaja na dionici Tivat - Jaz, kao i skretanje na putu B i van njega, koji služi za pristup aerodromu.

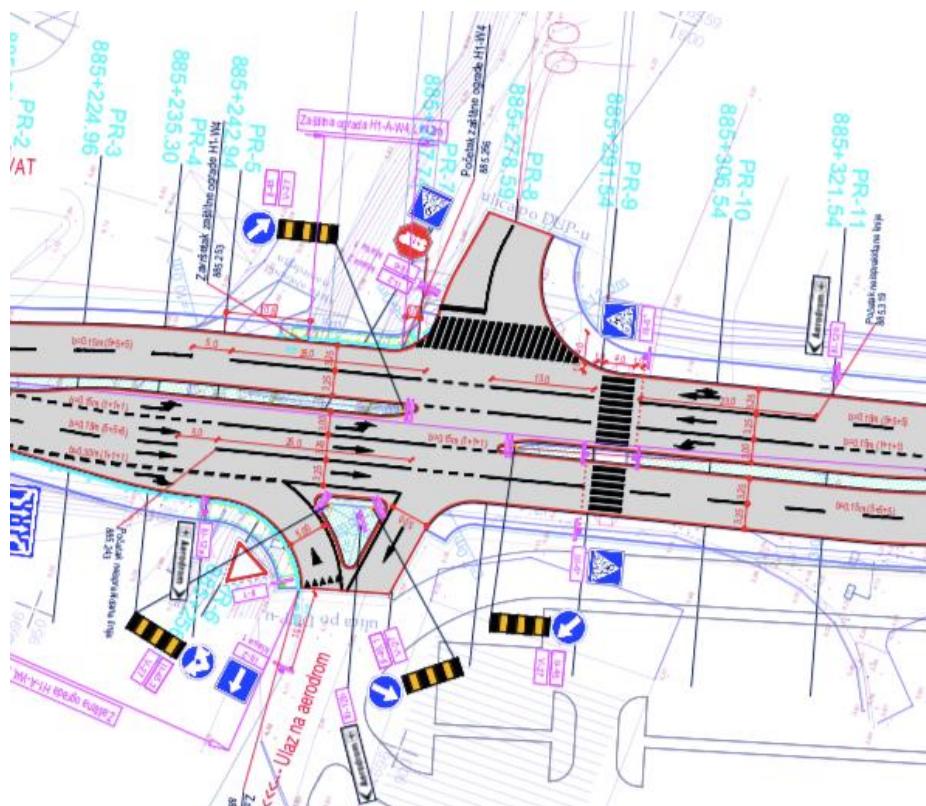
Slika 2.3: Predložena nova raskrsnica i pješački prelaz kod aerodroma u Tivtu.

Kao što je navedeno u Metodologiji ovog izvještaja, podaci o saobraćaju su prikupljeni na određenim lokacijama tokom 4 neprekidna dana u trajanju od 12 sati (06:00h-18:00h) tokom svakog dana istraživanja. Svrha istraživanja bila je da se identifikuju skretanja na trokrakoj raskrsnici i aktivnost pješaka na predloženom pješačkom prelazu, kao što je prikazano na slici 2.3.

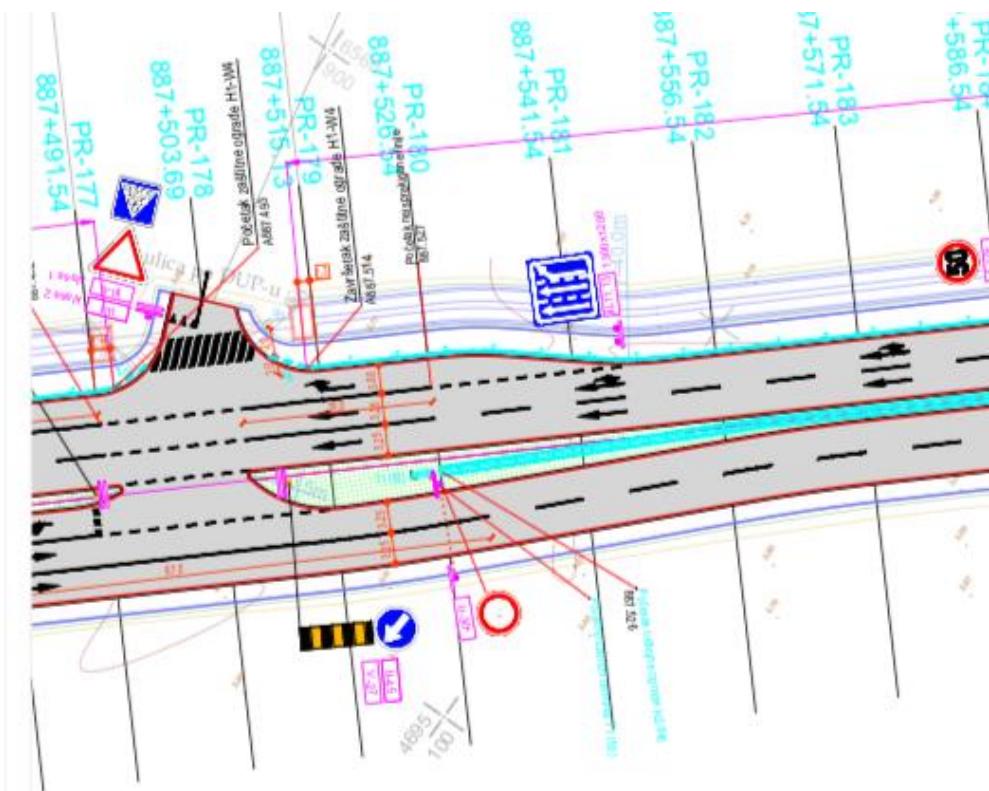
Slika 3.1: Predložena površinska raskrsnica na projektnoj trasi na stacionaži km 887+503

Lokaciju 2 na predmetnom putu karakteriše manja izmjena geometrijskih elemenata puta, s obzirom na to da put malo „skreće“ ka istoku, na koji način se udaljava od postojeće trase koja se kreće paralelno u odnosu na aerodrom. Pristup i dalje ostaje isti, u smislu da mala raskrsnica povezuje put sa industrijskim predjelom, koji ujedno predstavlja i deponiju. Pristup maloj raskrsnici je omogućen kako vozilima koja se kreću iz smjera Tivta, tako i vozilima koja se kreću iz pravca plaže Jaz. U Izvještaju o reviziji bezbjednosti na putu su navedeni određeni razlozi za zabrinutost kada je u pitanju skretanje ulijevo preko predmetnog puta. Međutim, predloženo je da se zatvori predloženi prekid razdjelnog ostrva (kao što je prikazano na Slici 3.1), kao i da se raskrsnica izmjeni na način da omogućava samo ulaz i izlaz sa desne strane, pri čemu bi se polukružna okretanja mogla vršiti na obližnjim kružnim tokovima.

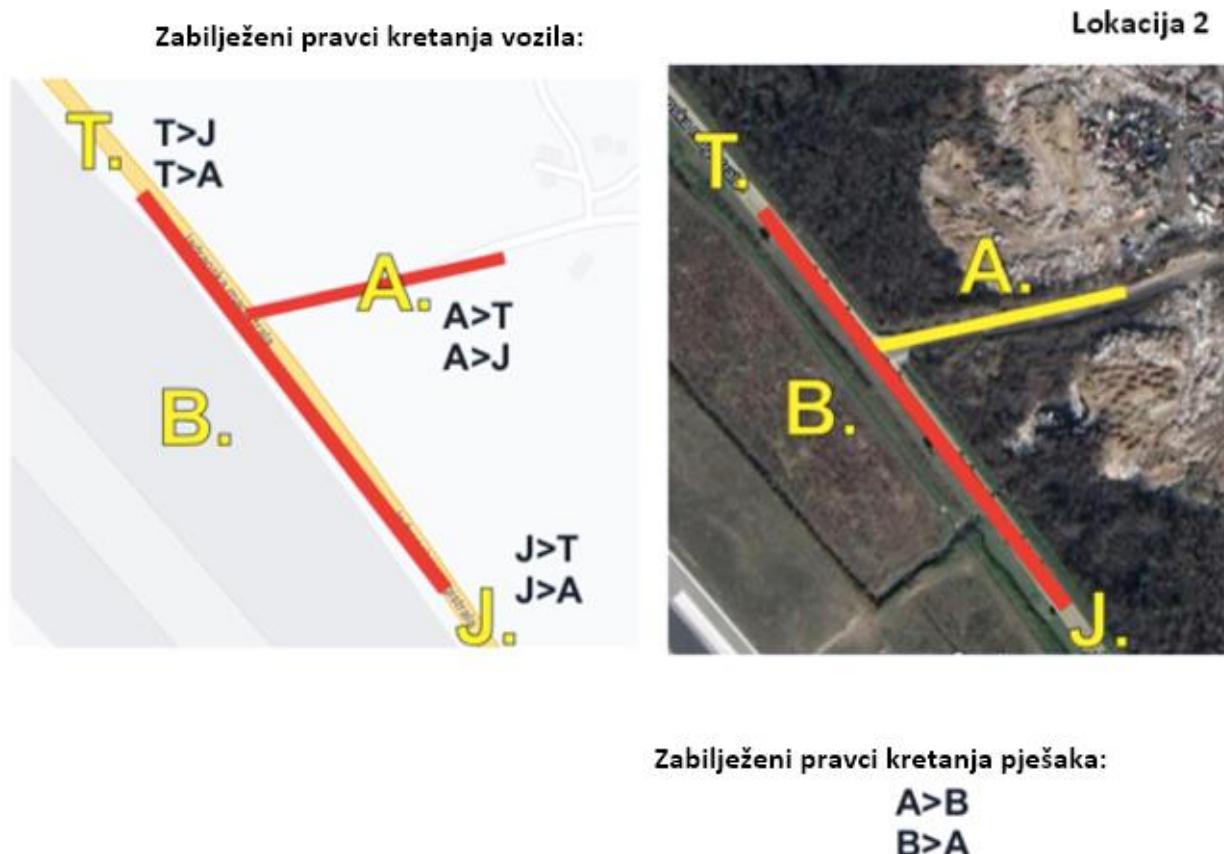
Slika 3.2: Brojanje vozila i aktivnosti pješaka na lokaciji 2

Istraživanje bezbjednosti na putu je urađeno na predmetnoj lokaciji, kao što je navedeno u poglavljju 1.2. Metodologija koja je navedena u ovom izvještaju se odnosi na praćenje skretanja i generalnog kretanja vozila je dovela do rezultata koji su prikazani na Slici 3.2. S obzirom na činjenicu da je previđen pješački prelaz preko malog sporednog puta na predmetnoj lokaciji, tokom istraživanje je praćeno i kretanje pješaka tokom četvorodnevног perioda brojanja saobraćaja, što je takođe prikazano na Slici 3.2.

Kada su u pitanju vozila koja skreću lijevo ka malom putu (obilježeno oznakom A na slici 3.2), u prosjeku je zabilježeno 48 slučajeva skretanja na dnevnom nivou iz smjera Tivta, dok je takođe zabilježen sličan broj vozila koja skreću desno ka malom putu iz smjera plaže Jaz. U subotu je zabilježen manji broj vozila koja skreću na predmetnoj lokaciji. Dodatno brojanje saobraćaja koje je realizovano u utorak, 8. decembra 2020. godine, a koje je sprovedeno sa ciljem brojanja vozila koja skreću ka i sa malog puta, je dovelo do rezultata koji su slični rezultatima dobijenih tokom prvobitnog istraživanja, onako kako je prikazano u tabeli 3.1 u nastavku.

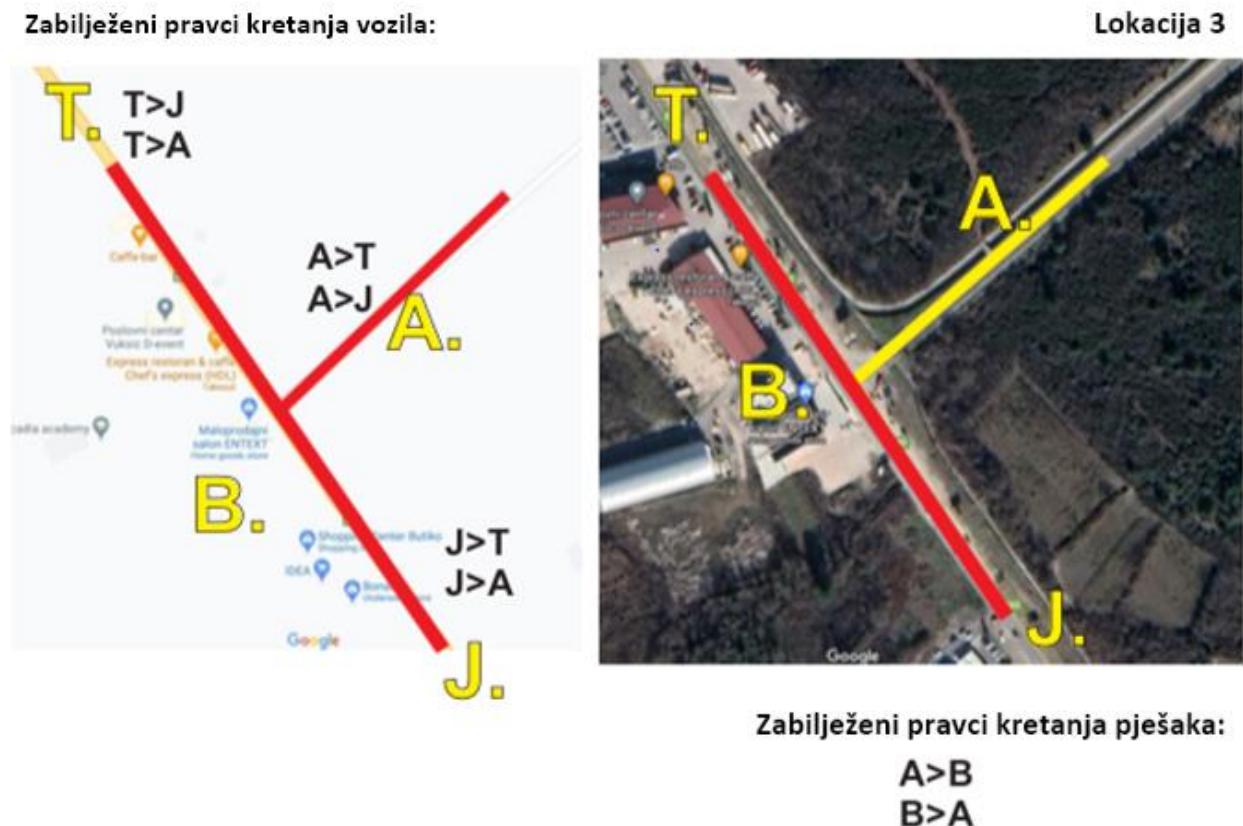
Slika 4.1: Zabilježeni pravci kretanja tokom brojanja saobraćaja i pješaka na lokaciji 3

Lokacija 3 na putu Tivat-Jaz obuhvata malo skretanje ka istoku, a preko malog puta koji je obilježen kao lokacija A na slici 4.1 u nastavku. Na lokaciji B se javljaju vozila koja skreću ka postojećim poslovnim subjektima duž puta. U okviru planiranih radova, na predmetnoj lokaciji je planirano uspostavljanje nekontrolisanog površinskog pješačkog prelaza. Na ovoj lokaciji će se nalaziti i razdjelno ostrvo, pa stoga vozila više neće moći da skreću lijevo na ovoj lokaciji.

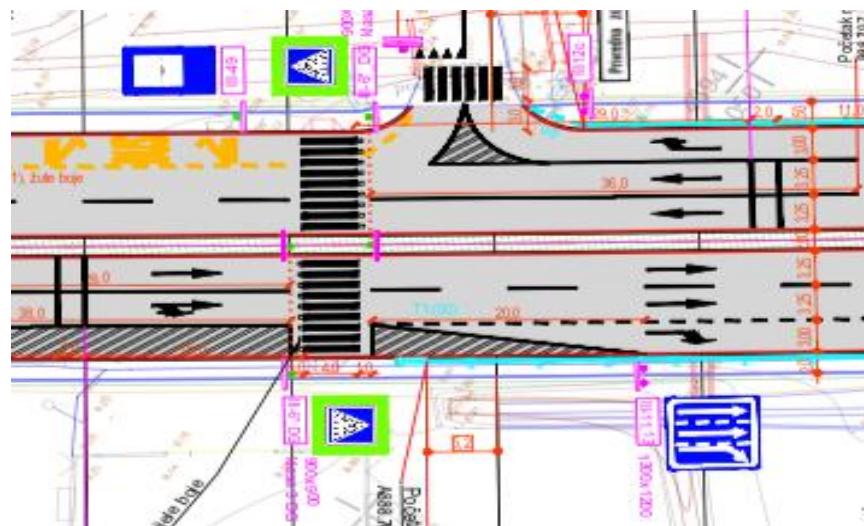
Slika 4.2: Predloženi nekontrolisani pješački prelaz preko nekoliko saobraćajnih traka na lokaciji 3

Revizija bezbjednosti na putu koja je sprovedena za potrebe rekonstrukcije puta Tivat-Jaz je dovela do stvaranja razloga za zabrinutost po pitanju predloženih nekontrolisanih prelaza za pješake na ovoj lokaciji, pri čemu pješaci moraju prelaziti više saobraćajnih traka, a na način kako je prikazano na crtežu prikazanom na slici 4.2. Stoga, tokom istraživanja je vršeno brojanje pješaka na predmetnoj lokaciji u trajanju od 4 dana, u periodu od 06:00 do 18:00 časova tokom sva četiri dana istraživanja, što je urađeno kako bi se utvrđile potrebe pješaka i kako bi se olakšao proces definisanja vrste prelaza za pješake na ovoj lokaciji.

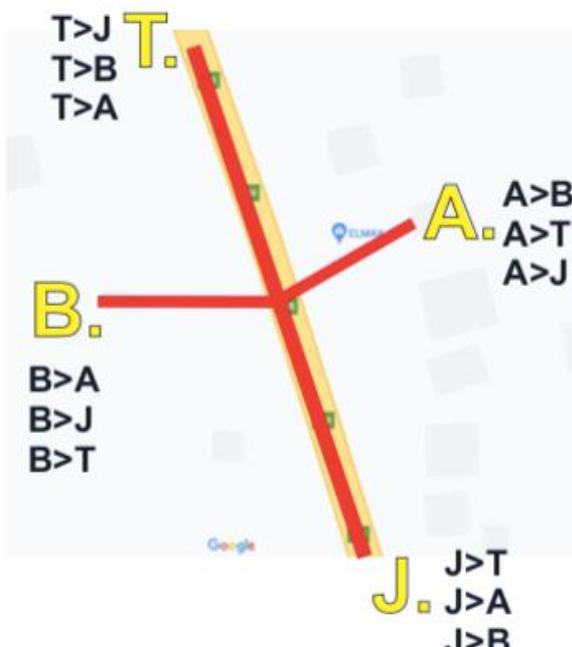
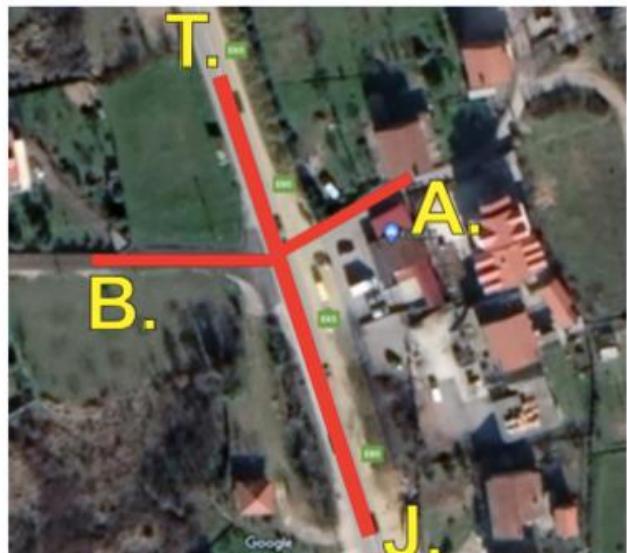
Lokacija 4

Zabilježeni pravci kretanja vozila:

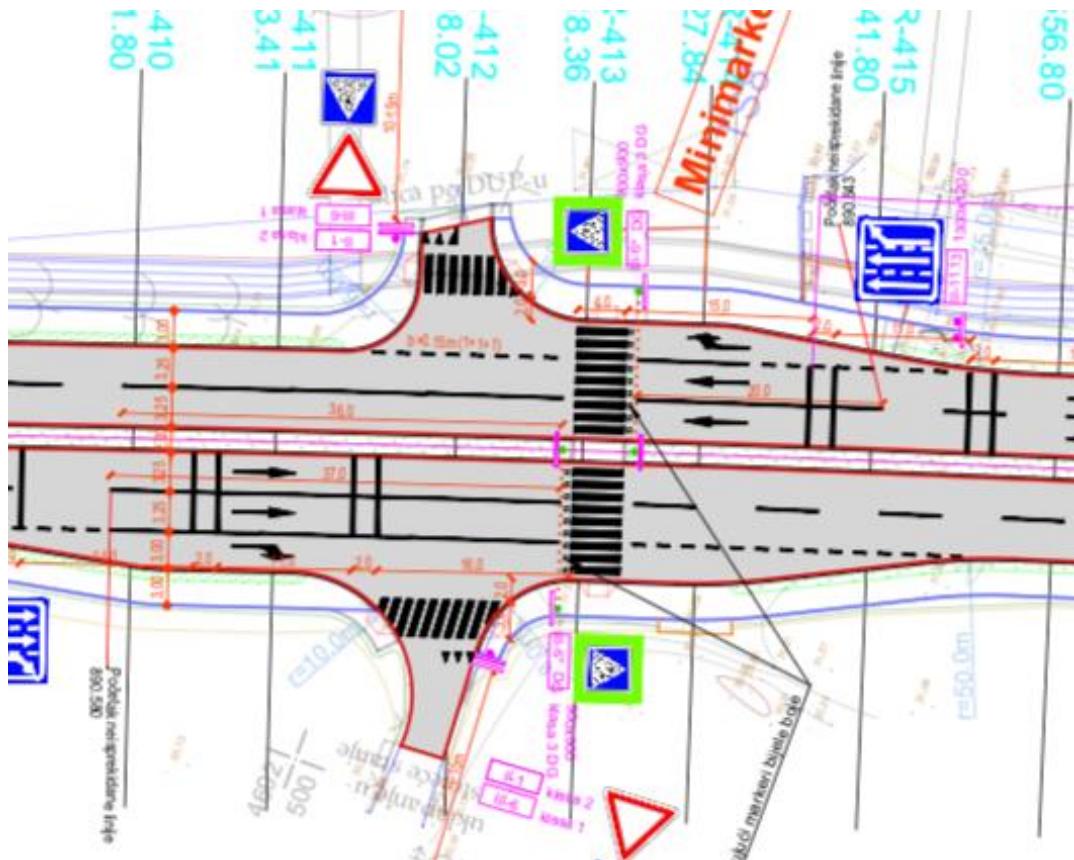
Slika 5.2: Predloženi nekontrolisani pješački prelaz preko više saobraćajnih traka na Lokaciji 4

S obzirom na činjenicu da su na ovoj lokaciji postavljene i kamere za brojanja saobraćaja, praćen i broj vozila kako bi se utvrdili pravci kretanja vozila u svim pravcima, kako je prikazano na slici 5.1. U Izvještaju o reviziji bezbjednosti na putu nisu navedeni razlozi za zabrinutost po pitanju kretanja vozila na ovoj lokaciji (vidi Sliku 5.3), a s obzirom na činjenicu da na ovoj lokaciji ne postoji prekid razdjelnog ostrva, pa stoga vozila koja žele da skrenu na ovoj lokaciji moraju koristiti obližnje kružne tokove. Međutim, i dalje je korisno analizirati podatke kako bi se stvorila slika o potrebama za skretanjem vozila, a sve kako bi se utvrdilo da ukidanje mogućnosti za skretanje vozila neće dovesti do isključivanja prevelikog broja vozila iz saobraćajnog toka.

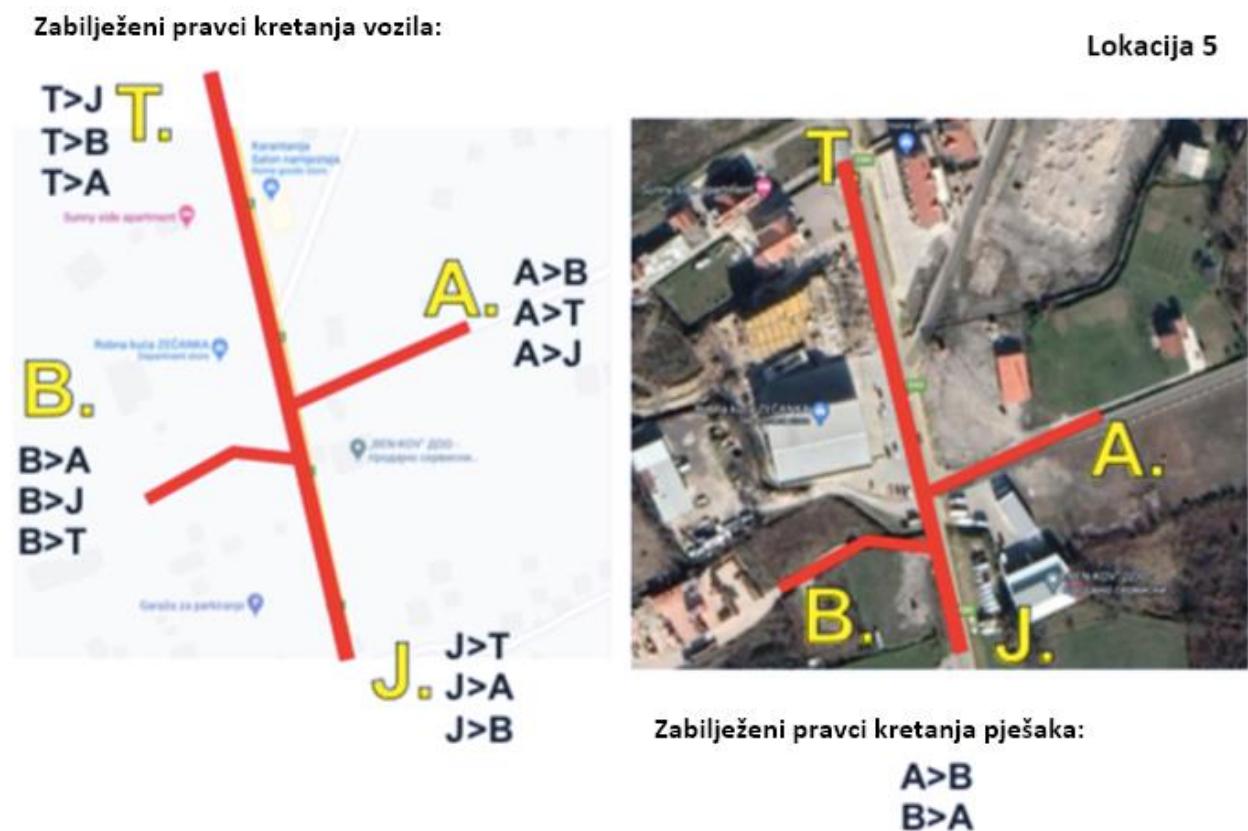
Slika 6.1: Zabilježeni pravci kretanja tokom brojanja pješaka i vozila na Lokaciji 5

Površinski pješački prelaz je predviđen i na ovoj lokaciji. Dakle, tokom brojanja saobraćaja i pješaka na ovoj lokaciji je zabilježeno kretanje i vozila i pješaka tokom 4 dana tokom kojih se realizovalo istraživanje.

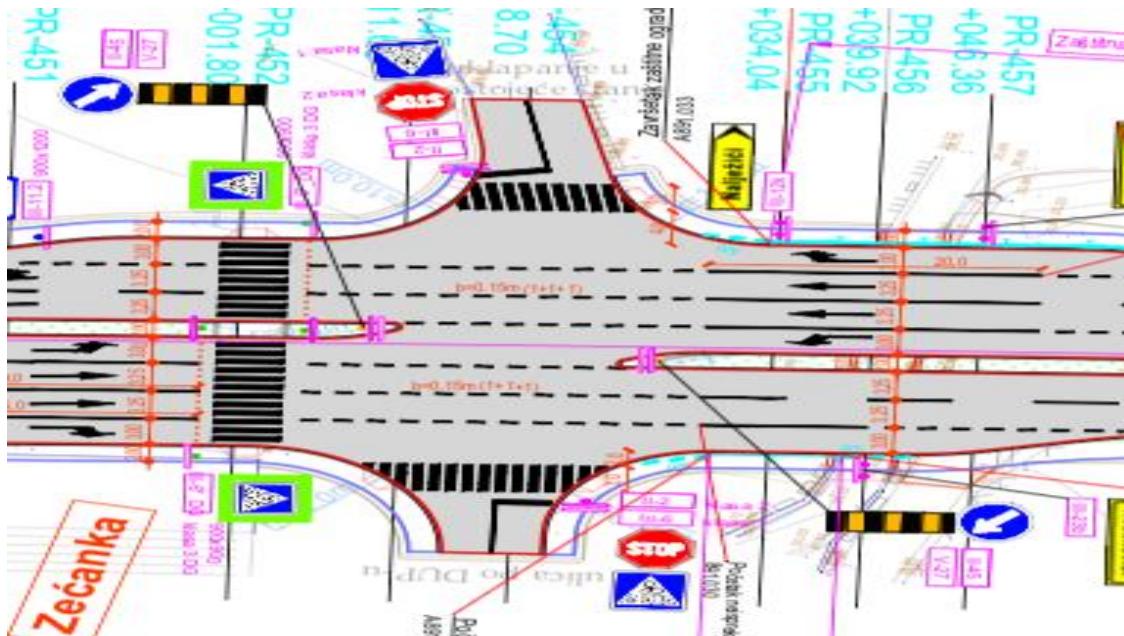
Slika 6.2: Predloženi nekontrolisani pješački prelaz preko više saobraćajnih traka i raskrsnica na lokaciji 5

U Izvještaju o reviziji bezbjednosti na putu koji je pripremljen za potrebe rekonstrukcije puta Tivat-Jaz su navedeni određeni razlozi za zabrinutost kada je u pitanju predloženi tip raskrsnice na ovoj lokaciji, imajući u vidu da na ovakvim tipovima raskrsnica nerijetko dolazi do nezgoda. Stoga je predloženo da se na ovoj raskrsnici izgradi kružni tok ili raskrsnica sa saobraćajnom signalizacijom umjesto predloženog prekida razdjelnog ostrva. Takođe, pomenuto je i pitanje koje se odnosi na nekontrolisani pješачki prelaz preko više saobraćajnih traka, kao što je prikazano na slici 6.2. Stoga je istraživanjem obuhvaćeno brojanje pješaka i vozila na ovoj lokaciji u trajanju od 4 dana, u periodu od 06:00 do 18:00 časova tokom sva 4 dana, a sve kako bi se utvrdile potrebe pješaka i vozila na ovoj lokaciji.

Odlomak iz Izvještaja o reviziji bezbjednosti na putu koji je pripremljen za potrebe rekonstrukcije puta Tivat-Jaz je prikazan u tabeli 6.3. U ovaj tabeli su prikazani razlozi za zabrinutost po pitanju bezbjednosti na putu, kao i prateći odgovori projektanta koji se odnose na predloženi tip raskrsnice i pješačkog prelaza na predmetnoj lokaciji.

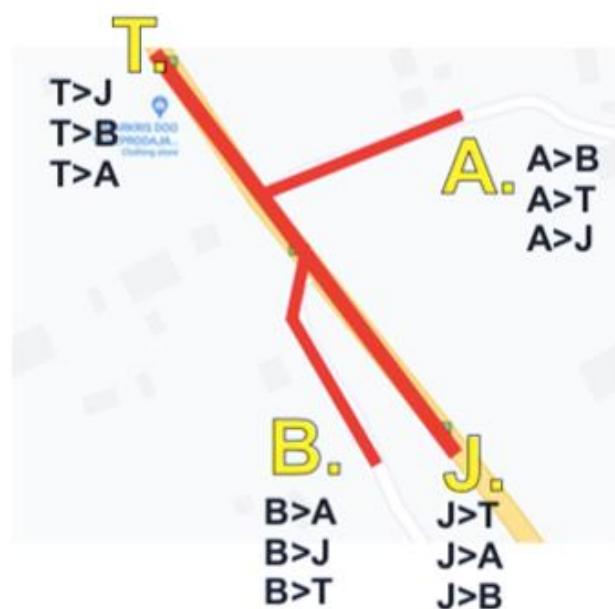
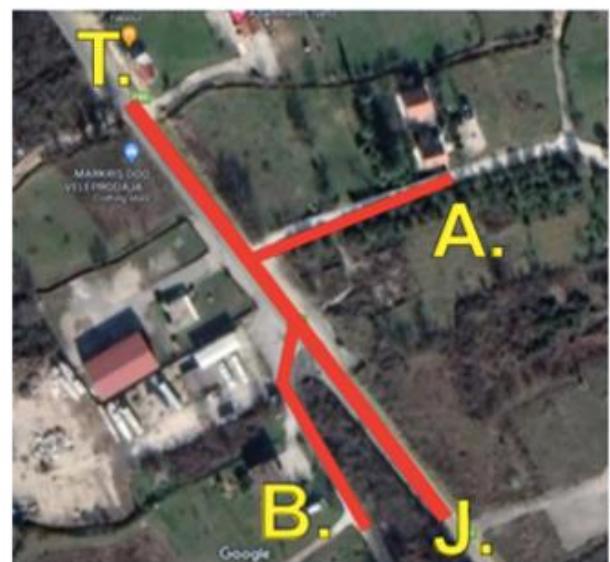
Slika 7.1: Zabilježeni pravci kretanja tokom brojanja pješaka i saobraćaja na lokaciji 6

Zabilježeni pravci kretanja vozila:

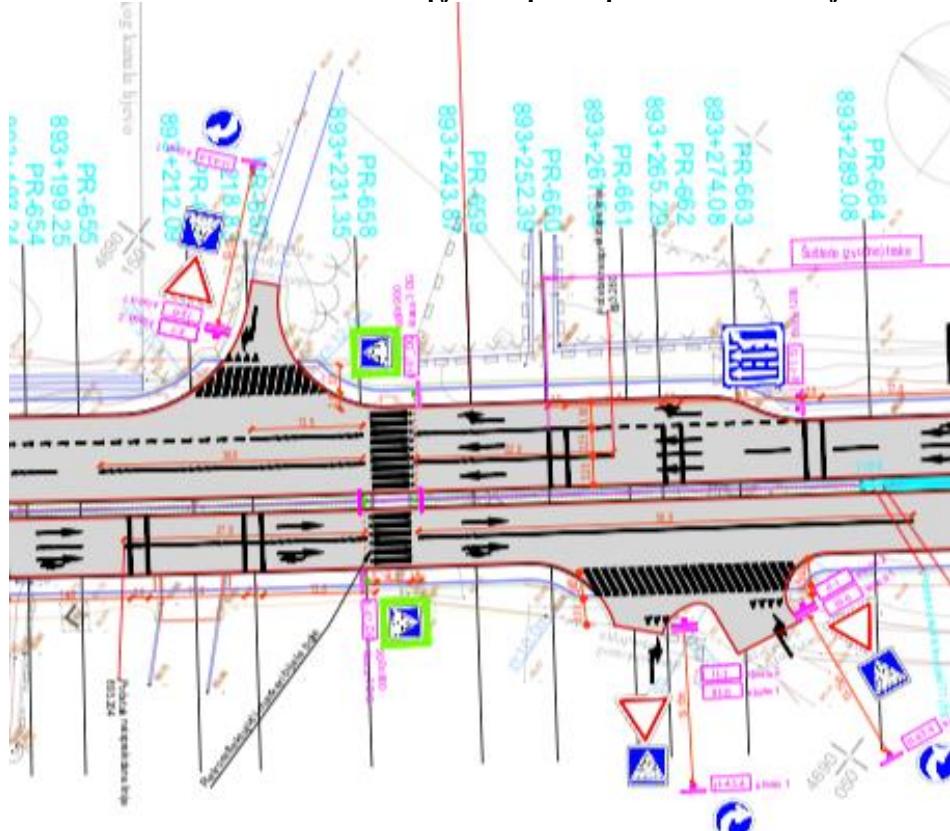
Slika 7.2: Predloženi nekontrolisani pješački prelaz preko više saobraćajnih traka

Kamera za brojanje saobraćaja je postavljena na ovoj lokaciji, pa je stoga realizovano i brojanje vozila kako bi se identifikovalo kretanje vozila iz svakog pravca, kako je prikazano na slici 7.1. Izvještajem o reviziji bezbjednosti na putu nisu identifikovani problemi po pitanju skretanja vozila (vidi tabelu 7.3) na ovoj lokaciji, s obzirom na činjenicu da na ovoj dionici ne postoji prekid razdjelnog ostrva, pa će umjesto toga vozila koja žele da skrenu koristiti obližnje kružne tokove. Međutim, svakako je dobro stvoriti potpunu sliku o potrebi za skretanje kako bi se osiguralo da usled onemogućenog skretanja na ovoj lokaciji neće doći do stvaranja prevelikog saobraćajnog opterećenja.

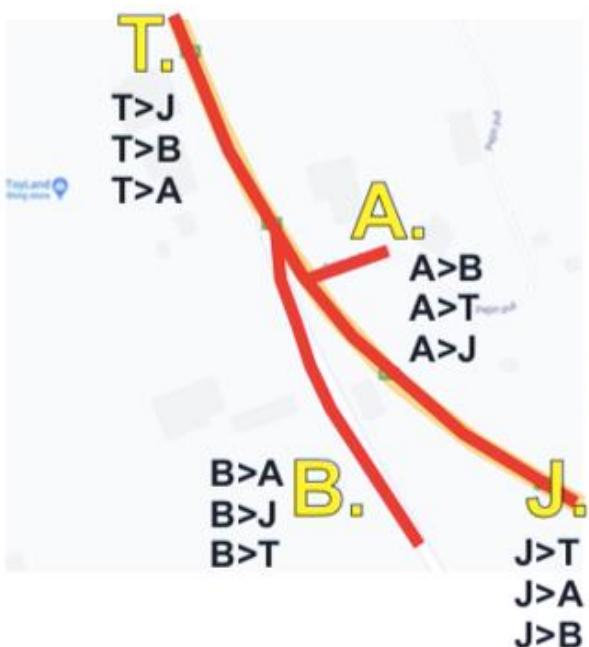
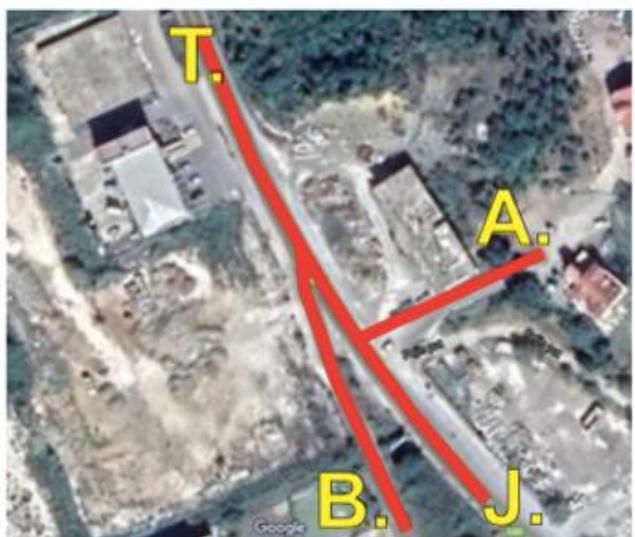
Lokacija 7

Zabilježeni pravci kretanja vozila:

Tokom istraživanja je takođe realizovano brojanje vozila koja skreću na ovoj lokaciji, i to iz svih pravaca koji su prikazani na slici 8.1., što je urađeno kako bi se identifikovale potrebe vozača na ovoj lokaciji, a sve kako bi se utvrdilo da planirano zatvaranje predloženog prekida razdjelnog ostrva neće dovesti do prevelikog broj vozila koja će se okretati na obližnjim kružnim tokovima.

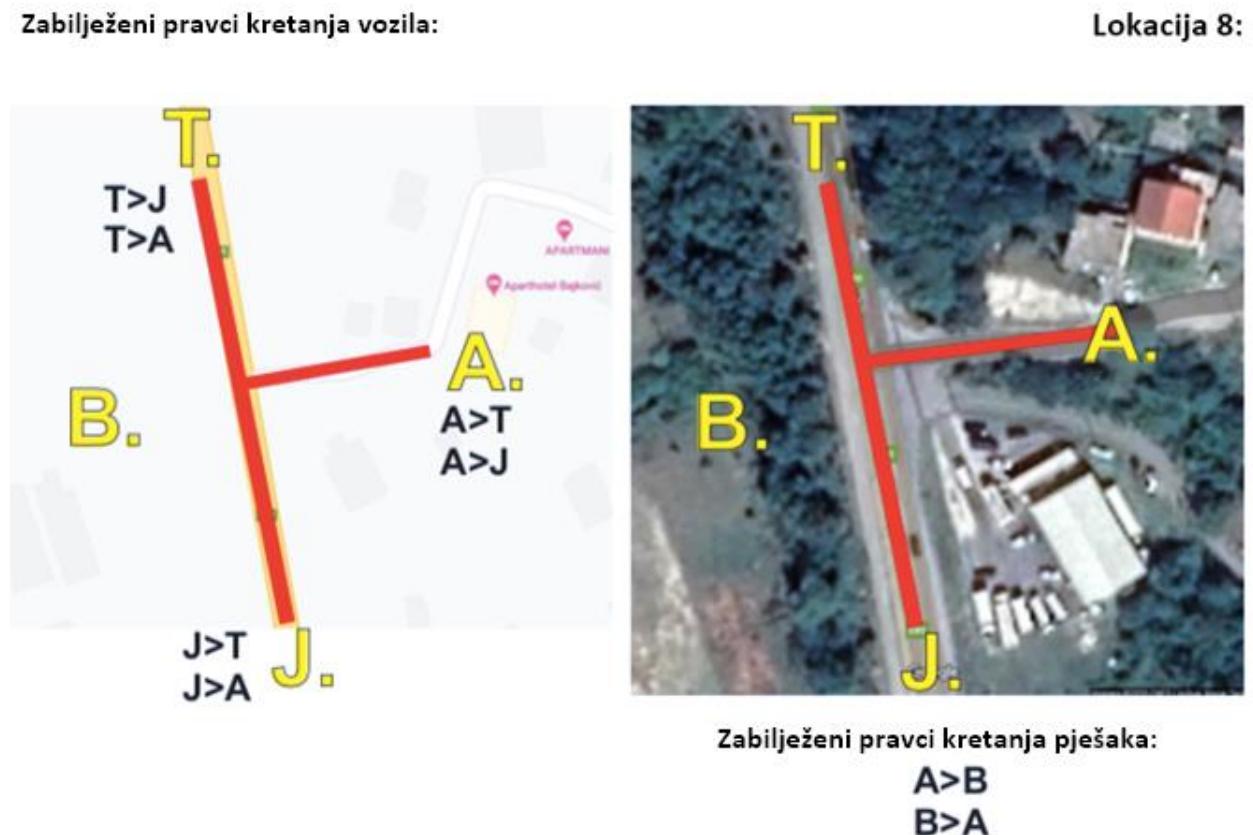
Slika 9.1: Zabilježeni pravci kretanja vozila i pješaka na lokaciji 8

Takođe, na ovoj lokaciji je predviđen površinski pješački prelaz. Dakle, tokom četvorodnevног brojanja saobraćaja na ovoj lokaciji su identifikovana i vozila koja vrše skretanje i aktivnost pješaka.

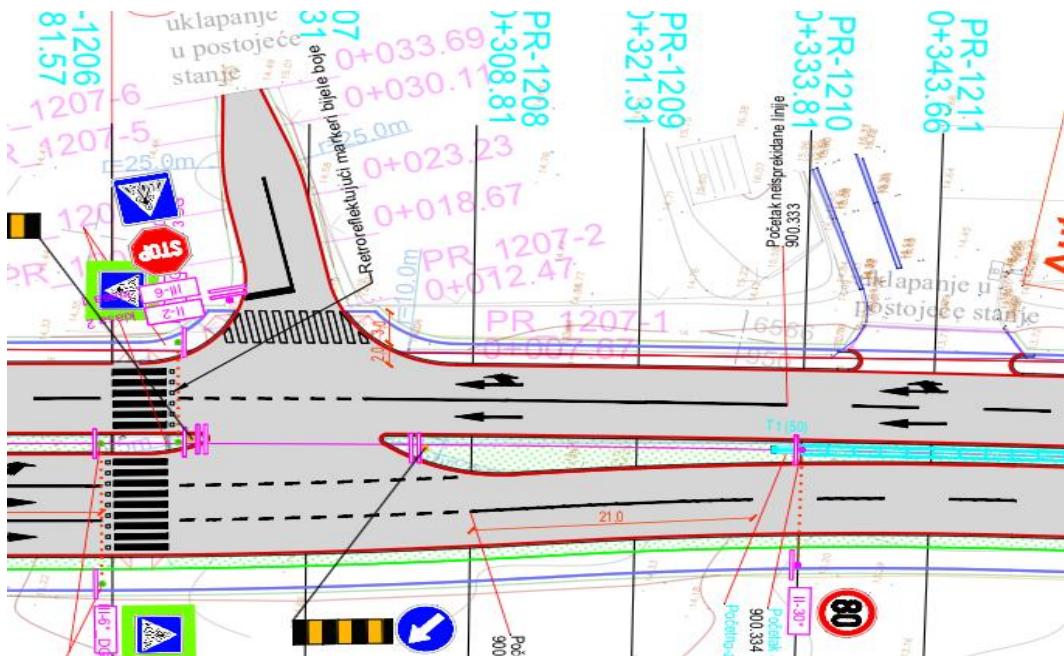
Slika 9.2: Predloženi nekontrolisani pješački prelaz preko više saobraćajnih traka

U Izveštaju o reviziji bezbjednosti na putu koji je pripremljen za potrebe rekonstrukcije puta Tivat-Jaz su navedeni razlozi za zabrinutost kada je u pitanju prekid razdjelnog ostrva koji će omogućiti vozilima da skreću lijevo preko projektnog puta. Pored toga, predloženi nekontrolisani pješački prelaz na ovoj lokaciji, a preko više saobraćajnih traka, kao što je prikazano na slici 9.2, stvara izazovne i nebezbjedne uslove za pješake koji žele da pređu ulicu. Stoga, istraživanjem je obuhvaćena aktivnost pješaka na ovoj lokaciji u trajanju od 4 dana, u periodu od 06:00 do 18:00 časova tokom svakog dana istraživanja, a sve kako bi se definisale potrebe pješaka i kako bi se definisao odgovarajući tip pješačkog prelaza za predmetnu lokaciju.

ovoj lokaciji, odnosno kako bi se osiguralo da usled zatvaranja prekida u razdjelnom ostrvu neće doći do prekomjernog okretanja vozila na najbližim kružnim tokovima.
