STUDIJA

**ANALIZA PRISTUPAČNOSTI ELEMENATA AUTOBUSKIH
STANICA U SKLADU SA PRAVILNIKOM O BLIŽIM
USLOVIMA I NAČINU PRILAGOĐAVANJA OBJEKATA ZA
PRISTUP I KRETANJE LICA SMANJENE POKRETLJIVOSTI
I LICA SA INVALIDITETOM**

PRIVREDNA KOMORA CRNE GORE

NVU UDRUŽENJE ZA ODRŽIVU MOBILNOST

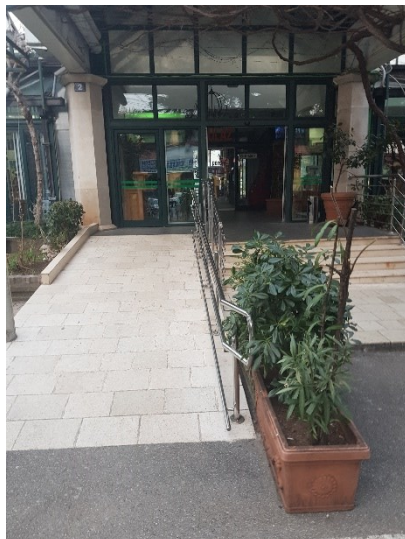
Slika 1.1. Glavni ulaz na autobusku stanicu

- ulazni, izlazni prostor i hodnici ne posjeduju taktilne trake,
- ulazna vrata na perone su potrebne definisane širine 99 cm (standard 90 cm),
- ulazna vrata u zgradu autobuske stanice su širine 180 cm, dok je širina definisana Pravilnikom 200 cm.
- kod ulaznih vrata se nalazi i rampa za kretanja lica u kolicima, koja su dovoljne širine, i uzdužnog nagiba $7,4^\circ$ (12,99 %) što predstavlja veći nagib od definisanog standarda,
- kod izlaznih vrata takođe se nalazi rampa za kretanje lica u kolicima, koja je dovoljne širine i uzdužnog nagiba $14,1^\circ$ (25,12 %) što predstavlja veći nagib od definisanog standarda.

ELEMENTI PRISTUPAČNOSTI	1. AUTOBUSKA STANICA BUDVA-predlog mjera
Ulazni prostor i hodnici	<ul style="list-style-type: none"> - Uraditi taktilne trake na ulaznim prostorima i hodnicima - Proširiti ulazna vrata u zgradu autobuske stanice na širinu od minimum 200 cm. - Kod ulaznih vrata postojeću rampu adaptirati u dijelu uzdužnog nagiba u skladu sa Pravilnikom, - Kod izlaznih vrata postojeću rampu adaptirati u dijelu uzdužnog nagiba u skladu sa Pravilnikom,
Toalet	---
Kafana i restoran	<ul style="list-style-type: none"> - Uraditi pristupačan šank u skladu sa Pravilnikom - Uraditi taktilne trake
Telefon, tekstofon, faks i bankomat	---
Šalter i Pult	- Uraditi taktilne trake na šalteru
Induktivna petlja i transmisioni obruč	---
Oglasni pano	- Prilagoditi dva oglasna panoa (LED TV), u skladu sa Pravilnikom propisanim vrijednostima (120-160 cm).
Stajalište i peron	<ul style="list-style-type: none"> - Uraditi taktilne trake na peronu - U slučaju rekonstrukcije perona za prihvat i otpremu putnika povećati visinu ivičnjaka

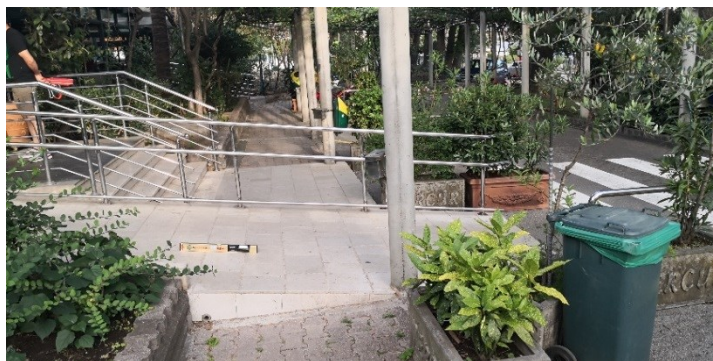
Slika 1.3. Ulaz na autobusku stanica posjeduje rampu da uzdužnim uglom 7,4 °

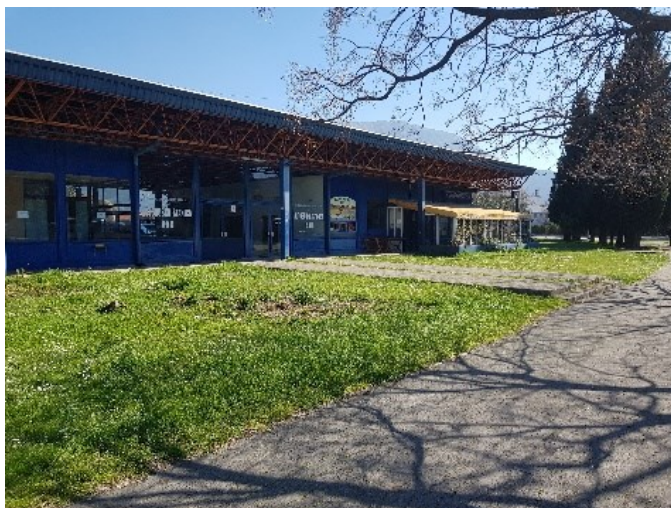
Slika 2.1. Pristup i glavni ulaz u autobusku stanicu

- ulazni prostor i hodnici ne posjeduju taktilne trake i isti su u ravni,
- ulazna vrata u zgradu autobuske stanice i na perone su širine 260 cm što zadovoljava potrebnu definisanu širinu. Na vratima postoji ivica 4cm koju je potrebno ukloniti,
- pristup objektu autobuske stanice sa javnog pješačkog prolaza nije u istoj ravni, već postoje dvije stepenice, pa je potrebno izgraditi rampu za nesmetano kretanje lica smanjene pokretljivosti i lica sa invaliditetom,
- kod ulaznih vrata se nalazi i rampa za kretanja lica u kolicima, koja je dovoljne širine i odgovarajućeg uzdužnog nagiba.

Parking mjesto	---
Javna pješačka površina	---
Orjentacioni plan za kretanje u objektu	- Postaviti orjentacioni plan za kretanje u objektu
ELEMENTI PRISTUPAČNOSTI	2. AUTOBUSKA STANICA BAR-predlog mjera
Ulazni prostor i hodnici	<ul style="list-style-type: none"> - Uraditi taktilne trake na ulaznim prostorima i hodnicima - Uraditi pristupnu rampu sa javnog pješačkog prolaza umjesto postojećih stepenica
Toalet	<ul style="list-style-type: none"> - Toalet kompletirati sa nedostajućim elementima: vješalicom i ogledalom. - Postojeću rampu za pristup toaletu adaptirati u dijelu uzdužnog nagiba u skladu sa Pravilnikom,
Kafana i restoran	<ul style="list-style-type: none"> - Uraditi pristupačan šank u skladu sa Pravilnikom - Uraditi taktilne trake
Telefon, tekstofon, faks i bankomat	- Telefonsku govornicu postaviti na visinu definisanu Pravilnikom
Šalter i Pult	<ul style="list-style-type: none"> - Uraditi pristupačan šalter u skladu sa Pravilnikom - Uraditi taktilne trake na šalteru

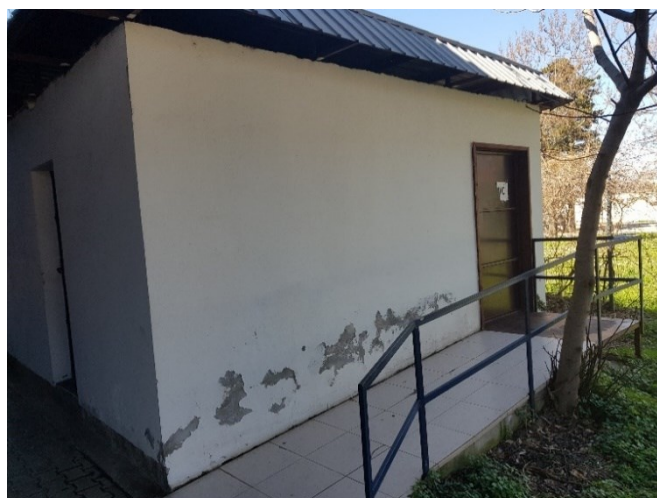
Slika 2.2. Pristup toaletu za lica smanjene pokretljivosti i lica sa invaliditetom

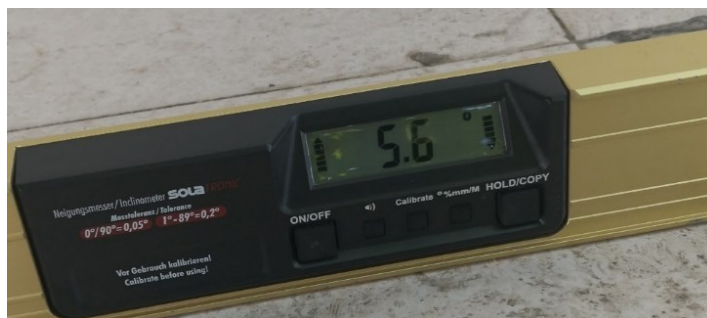
Slika 2.3. Uzdužni nagib rampe na prilazu toaletu za lica smanjene pokretljivosti i lica sa invaliditetom

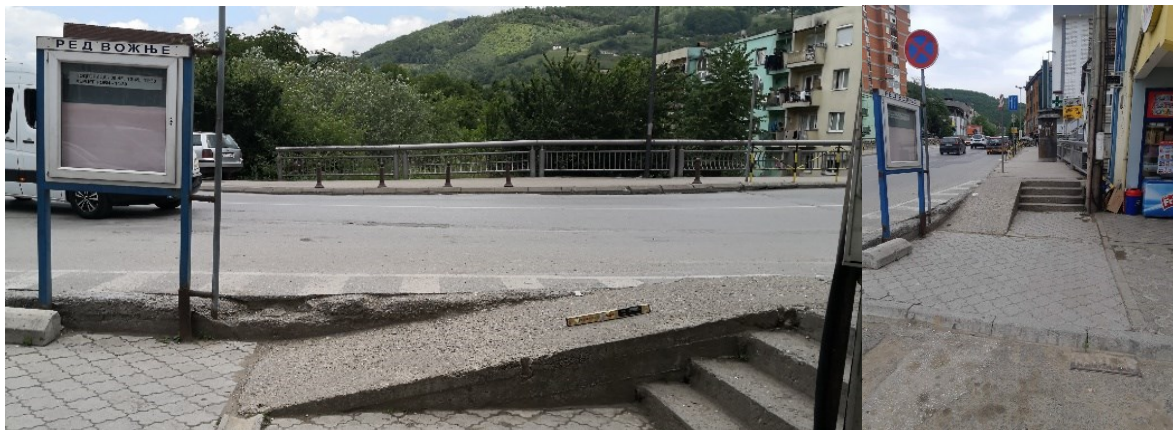
Slika 3.1. Ulaz na autobusku stanicu sa javne pješačke površine i glavnog puta

- ulazni prostor i hodnici ne posjeduju taktilne trake i isti su u ravni,
- ulaz na autobusku stanicu je otvorenog tipa i isti je u ravni,
- pristup sa javne pješačke površine i glavnog puta posjeduje rampu za kretanje lica smanjene pokretljivosti i licima sa invaliditetom koja ima širinu 120 cm i uzdužni nagib 11,7° (20,71 %) što predstavlja veći nagib od definisanog standarda,
- pristupni trotoar ima širinu 170 cm stepeništa.

ELEMENTI PRISTUPAČNOSTI	3. AUTOBUSKA STANICA BIJELO POLJE-predlog mjera
Ulazni prostor i hodnici	<ul style="list-style-type: none"> - Uraditi taktilne trake na ulaznim prostorima i hodnicima - Proširiti ulazna vrata u zgradu autobuske stanice na širinu od minimum 200 cm. - Postojeću rampu za pristup sa javne površine i glavnog puta adaptirati u dijelu uzdužnog nagiba u skladu sa Pravilnikom
Toalet	<ul style="list-style-type: none"> - Proširiti ulaz u toalet u skladu sa Pravilnikom, - Ukloniti ivicu na ulazu u toalet, - Postaviti tablu i putokaz za pristupačan toalet,
Kafana i restoran	<ul style="list-style-type: none"> - Uraditi pristupačan šank u skladu sa Pravilnikom, - Ukloniti ivicu na ulazu, - Uraditi taktilne trake.
Telefon, tekstofon, faks i bankomat	---
Šalter i Pult	<ul style="list-style-type: none"> - Uraditi pristupačan šalter u skladu sa Pravilnikom - Uraditi taktilne trake na šalteru

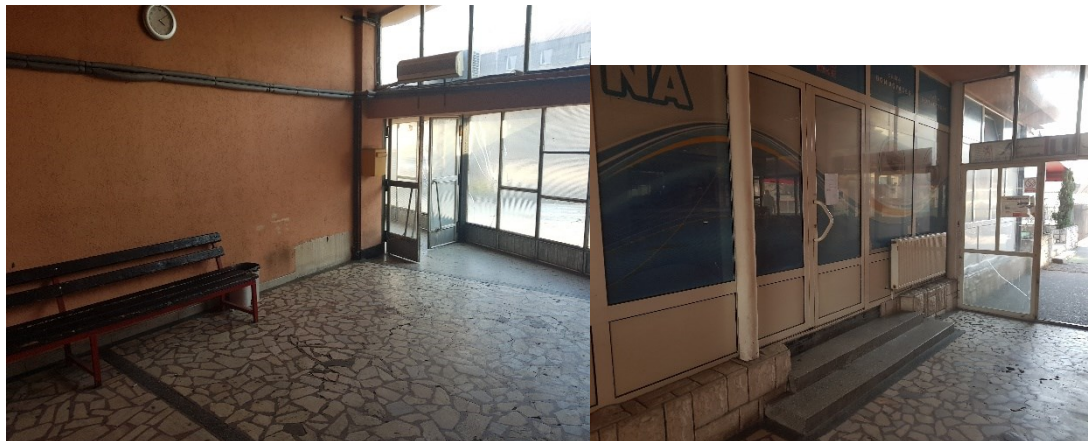
Slika 4.1. Ulazi na autobusku stanicu

- ulazni prostor i hodnici ne posjeduju taktilne trake i isti su u ravni,
- ulazi na autobusku stanicu su u ravni širine 148 cm i 103 cm, a Pravilnikom propisana vrijednost za ulaz u objekat ove vrste je 200 cm,
- na ulazu postoji ivica/lajsna visine 3-5 cm, koju je potrebno ukloniti,
- pristup peronima je širine 106 cm, što je u skladu sa Pravilnikom propisanom vrijednošću.

ELEMENTI PRISTUPAČNOSTI	4. AUTOBUSKA STANICA BERANE-predlog mjera
Ulazni prostor i hodnici	<ul style="list-style-type: none"> - Uraditi taktilne trake na ulaznim prostorima i hodnicima - Ukloniti ivicu na ulazu, - Proširiti ulazna vrata u zgradu autobuske stanice na širinu od minimum 200 cm.
Toalet	<ul style="list-style-type: none"> - Toalet kompletirati sa nedostajućim elementima: vješalicom i ogledalom. - Postojeću rampu za pristup toaletu adaptirati u dijelu uzdužnog nagiba u skladu sa Pravilnikom, - Rekonstruisati ulazna vrata
Kafana i restoran	<ul style="list-style-type: none"> - Uraditi pristupačan šank u skladu sa Pravilnikom - Uraditi taktilne trake - Uraditi pristupnu rampu na ulazu u restoran umjesto postojećih stepenica
Telefon, tekstofon, faks i bankomat	---
Šalter i Pult	<ul style="list-style-type: none"> - Uraditi pristupačan šalter u skladu sa Pravilnikom - Uraditi taktilne trake na šalteru

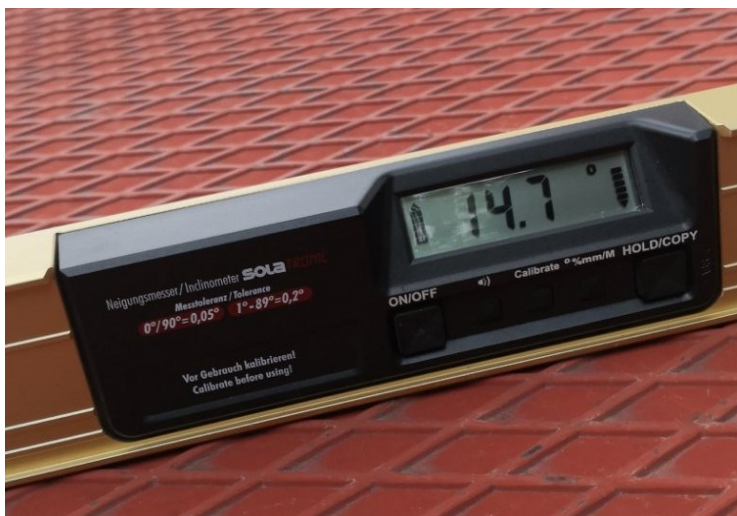
Slika 4.4. Uzdužni nagib prilazne rampe toaletu

-pristupna rampa za kretanje lica u kolicima ima ugao nagib 14,7° (26,23 %) što predstavlja veći nagib od definisanog standarda.

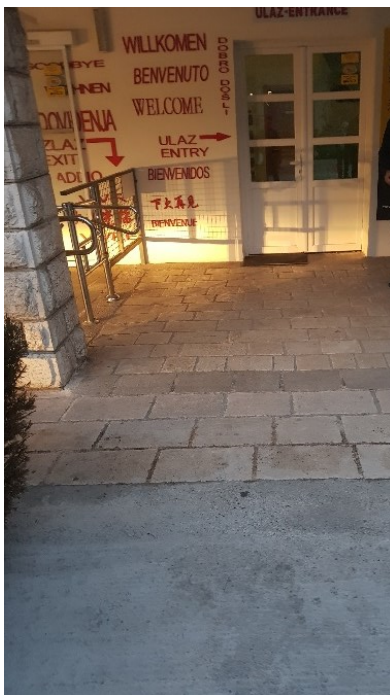
Slika 5.1. Ulaz na autobusku stanicu

- ulazni prostor i hodnici ne posjeduju taktilne trake i isti su u ravni,
- glavni ulaz na autobusku stanicu je širine 142 cm, što je ispod vrijednosti propisane Pravilnikom od 200 cm,
- pristup sa javnog trotoara je u ravni.

ELEMENTI PRISTUPAČNOSTI	5. AUTOBUSKA STANICA CETINJE-predlog mjera
Ulazni prostor i hodnici	<ul style="list-style-type: none"> - Uraditi taktilne trake na ulaznim prostorima i hodnicima - Proširiti ulazna vrata u zgradu autobuske stanice na širinu od minimum 200 cm.
Toalet	<ul style="list-style-type: none"> - Uraditi toalet za lica smanjene pokretljivosti i lica sa invaliditetom u svemu prema Pravilniku
Kafana i restoran	<ul style="list-style-type: none"> - Uraditi pristupačan šank u skladu sa Pravilnikom - Uraditi taktilne trake
Telefon, tekstofon, faks i bankomat	---
Šalter i Pult	<ul style="list-style-type: none"> - Uraditi taktilne trake na šalteru
Induktivna petlja i transmisioni obruč	---
Oglasni pano	---
Stajalište i peron	<ul style="list-style-type: none"> - Uraditi taktilne trake na peronu - Postojeće rješenje prilaza peronima prilagoditi potrebama lica smanjene pokretljivosti i lica sa invaliditetom

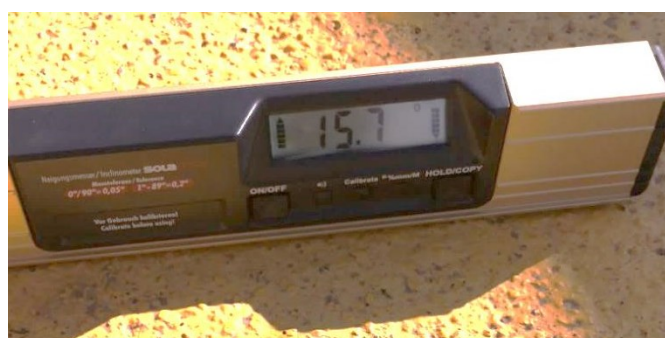
Slika 6.2. Uzdužni nagib rampe za ulazak na autobusku stanicu

-ulazni prostor i površina za putnike na autobuskoj stanici ne posjeduju taktilne trake, i isti nijesu u ravni, već posjeduju dvije rampe za ulazak koje su sa uzdužnim uglom 15,7° (28,11 %) što predstavlja veći nagib od definisanog Pravilnikom i 4,5° (7,84 %) što je u skladu sa propisanom vrijednošću,

ELEMENTI PRISTUPAČNOSTI	6. AUTOBUSKA STANICA DANILOVGRAD-predlog mjera
Ulazni prostor i hodnici	<ul style="list-style-type: none"> - Uraditi taktilne trake na ulaznim prostorima i hodnicima - Postojeću rampu za pristup sa javne pješačke površine adaptirati u dijelu uzdužnog nagiba u skladu sa Pravilnikom
Toalet	<ul style="list-style-type: none"> - Proširiti ulaz u toalet u skladu sa Pravilnikom, - Ukloniti ivicu na ulazu u toalet, - Postojeću rampu za pristup toaletu adaptirati u dijelu uzdužnog nagiba u skladu sa Pravilnikom,
Kafana i restoran	---
Telefon, tekstofon, faks i bankomat	<ul style="list-style-type: none"> - Postojeću telefonsku govornicu prilagoditi u dijelu visine noramativu iz Pravilnika
Šalter i Pult	<ul style="list-style-type: none"> - Uraditi pristupačan šalter u skladu sa Pravilnikom - Uraditi taktilne trake na šalteru
Induktivna petlja i transmisioni obruč	---
Oglasni pano	<ul style="list-style-type: none"> - Postaviti oglasni pano u svemu u skladu sa Pravilnikom.

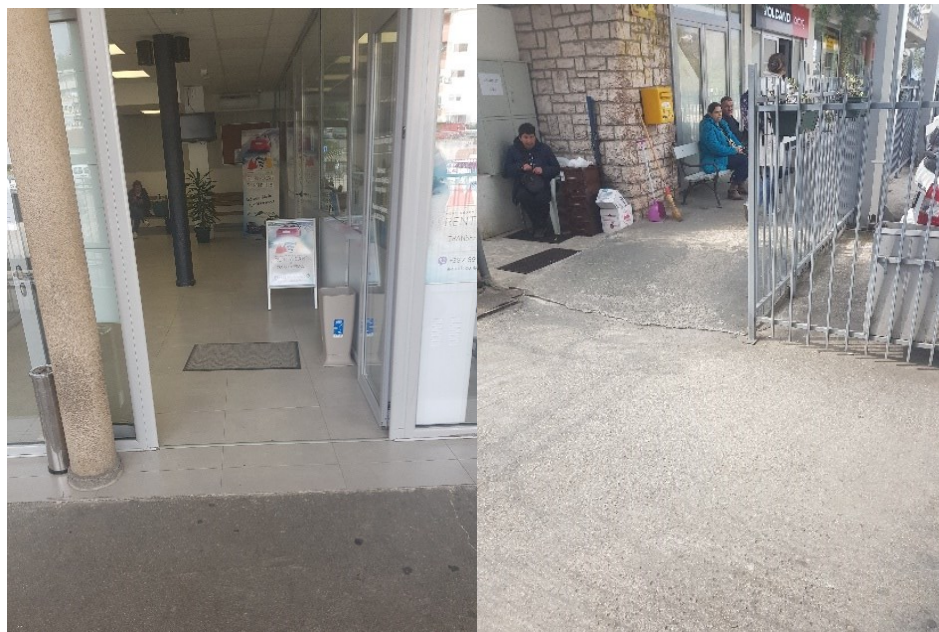
Slika 7.1. Izgled ulaza u objekat autobuske stanice i pristup sa javne pješačke površine

- ulazni prostor i hodnici ne posjeduju taktilne trake i isti su u ravni,
- ulaz u zgradu autobuske stanice je širine 128 cm (65+68 cm), što je ispod vrijednosti koja je propisana Pravilnikom,
- pristup sa javne pješačke površine je u ravni,
- ulaz na peron je širine 90 cm, što je u skladu sa vrijednošću koja je propisana Pravilnikom.

ELEMENTI PRISTUPAČNOSTI	7. AUTOBUSKA STANICA HERCEG NOVI-predlog mjera
Ulazni prostor i hodnici	<ul style="list-style-type: none"> - Uraditi taktilne trake na ulaznim prostorima i hodnicima - Proširiti ulazna vrata u zgradu autobuske stanice na širinu od minimum 200 cm.
Toalet	<ul style="list-style-type: none"> - Toalet kompletirati sa nedostajućim elementima: vješalicom i ogledalom.
Kafana i restoran	<ul style="list-style-type: none"> - Uraditi pristupačan šank u skladu sa Pravilnikom - Uraditi taktilne trake
Telefon, tekstofon, faks i bankomat	---
Šalter i Pult	<ul style="list-style-type: none"> - Uraditi pristupačan šalter u skladu sa Pravilnikom - Uraditi taktilne trake na šalteru
Induktivna petlja i transmisioni obruč	---
Oglasni pano	---
Stajalište i peron	<ul style="list-style-type: none"> - Uraditi taktilne trake na peronu - Izgraditi izdignute perone sa visinom ivičnjaka koja će ispuniti normativ Pravilnika,

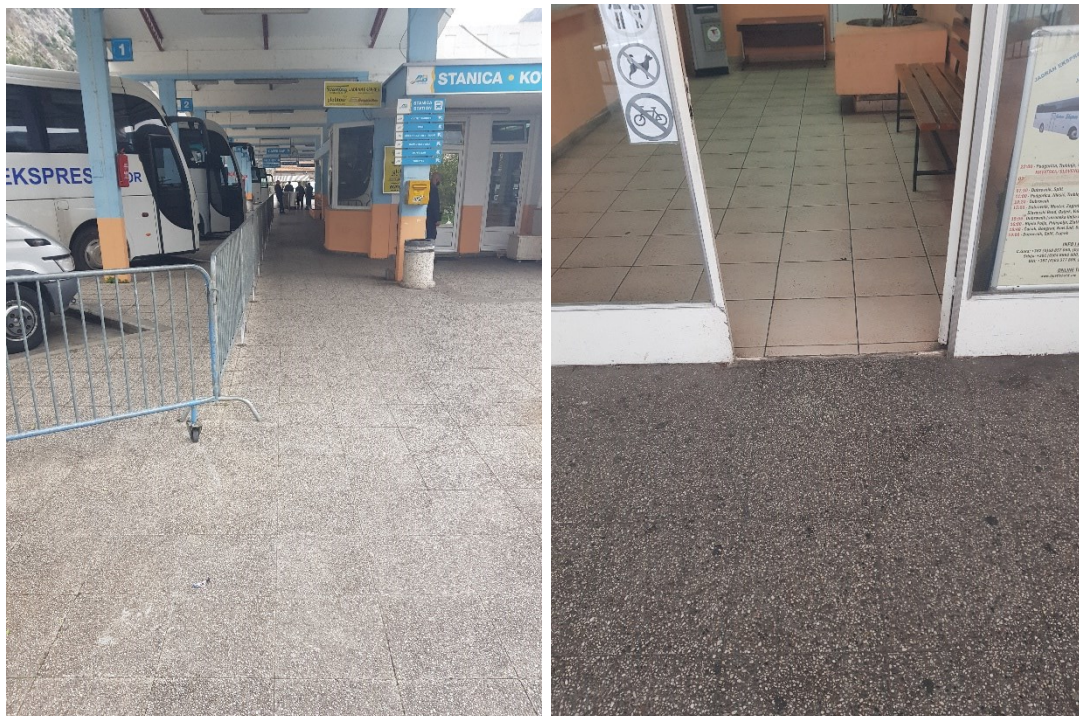
Slike 8.1. Pristup autobuskoj stanici i ulaz u objekat autobuske stanice

- ulazni prostor i hodnici ne posjeduju taktilne trake i isti su u ravni,
- ulazna u zgradu autobuske stanice je širine 89 cm što je ispod vrijednosti koja je propisana Pravilnikom (200 cm),
- pristup sa javnog trotoara je u ravni, i ima dovoljnu širinu.

ELEMENTI PRISTUPAČNOSTI	8. AUTOBUSKA STANICA KOTOR-predlog mjera
Ulazni prostor i hodnici	<ul style="list-style-type: none"> - Uraditi taktilne trake na ulaznim prostorima i hodnicima - Proširiti ulazna vrata u zgradu autobuske stanice na širinu od minimum 200 cm.
Toalet	---
Kafana i restoran	<ul style="list-style-type: none"> - Uraditi pristupačan šank u skladu sa Pravilnikom - Uraditi taktilne trake
Telefon, tekstofon, faks i bankomat	<ul style="list-style-type: none"> - Postojeću telefonsku govornicu prilagoditi u dijelu visine normativu iz Pravilnika
Šalter i Pult	<ul style="list-style-type: none"> - Uraditi taktilne trake na šalteru
Induktivna petlja i transmisioni obruč	---
Oglasni pano	<ul style="list-style-type: none"> - Prilagoditi oglasni pano u skladu sa pravilnikom propisanim vrijednostima (120-160 cm).
Stajalište i peron	<ul style="list-style-type: none"> - Uraditi taktilne trake na peronu - Povećati širinu prolaza na peronima na minimum 200cm - U slučaju rekonstrukcije perona za prihvat i otpremu putnika povećati visinu ivičnjaka

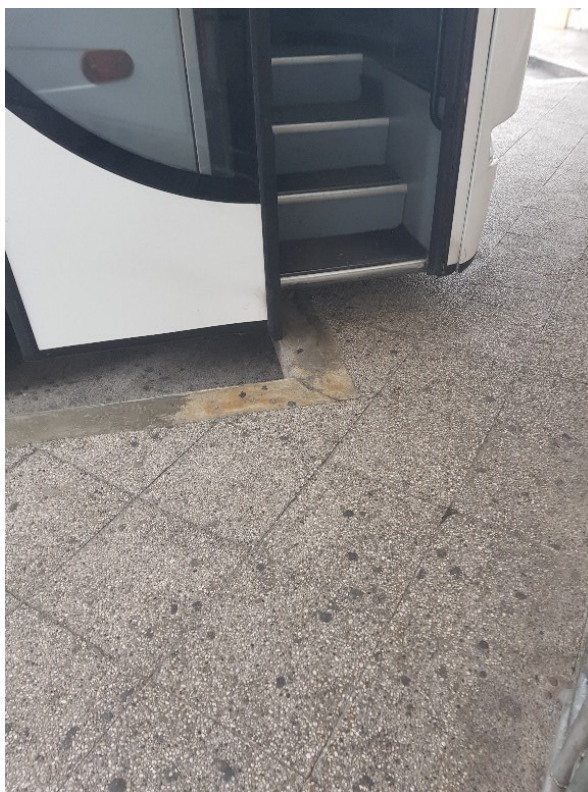
Slika 8.2. Pristup vozilu na peronu autobuske stanice

- na peronima ne postoje taktilne trake,
- autobuska stanica posjeduje 10 perona,
- ivica ivičnjaka na peronima je visine 16 cm, što u slučaju upoređivanja sa referentnim prevoznim sredstvom (autobus TEMSA Safari HD 2007 godišta sa 55 sjedišta) sa visinom prve stepenice 37 cm, predstavlja visinu trotoara u odnosu na prvu stepenicu vozila od 21 cm, što je iznad definisanog standarda,
- širina prolaza na peronima je 170 cm, što je ispod vrijednosti definisane standardom (200cm).

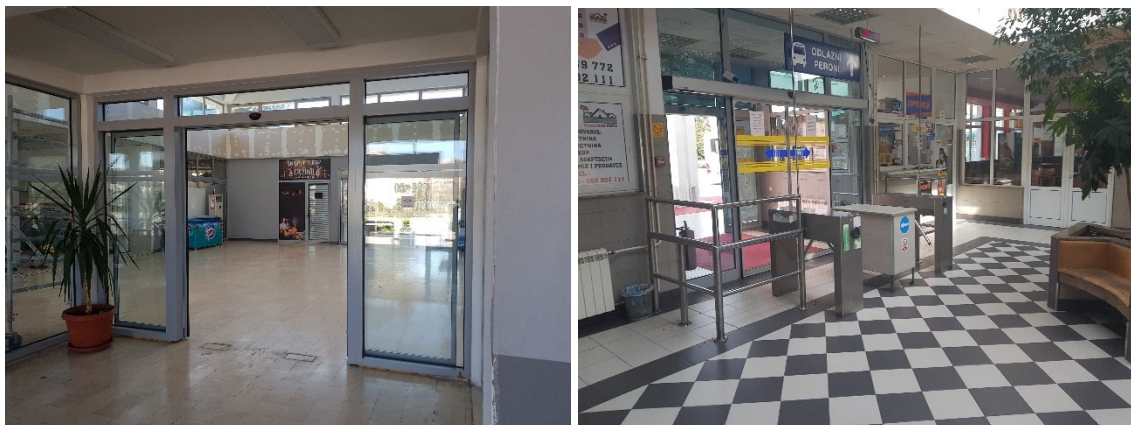
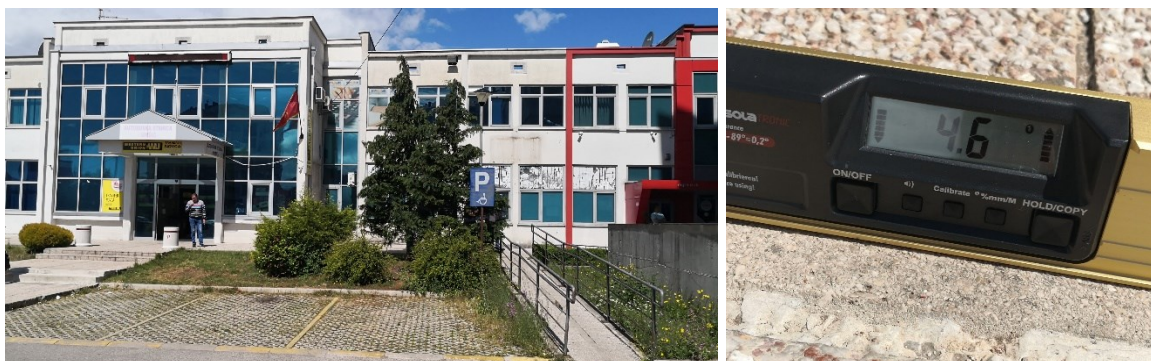
Slika 9.1. Ulaz u zgradu autobuske stanice i ulaz na perone autobuske stanice

Slika 9.2. Pristup zgradi autobuske stanice sa parking mjestima za lica smanjene pokretljivosti i lica sa invaliditetom sa uzdužnim nagibom rampe

- ulazni prostor i hodnici ne posjeduju taktilne trake i isti su u ravni,
- ulaz na autobusku stanicu je širine 160 cm, što je ispod vrijednosti definisane Pravilnikom (200cm),
- pristup sa javnog puta je iz dva pravca od kojih je jedan u ravni dok drugi posjeduje stepenice i rampu za kretanje lica smanjene pokretljivosti i lica sa invaliditetom sa nagibom 4,6° (8,04 %) što je u skladu sa vrijednošću definisanom u Pravilniku.

ELEMENTI PRISTUPAČNOSTI	9. AUTOBUSKA STANICA NIKŠIĆ-predlog mjera
Ulazni prostor i hodnici	<ul style="list-style-type: none"> - Uraditi taktilne trake na ulaznim prostorima i hodnicima - Proširiti ulazna vrata u zgradu autobuske stanice na širinu od minimum 200 cm.
Toalet	<ul style="list-style-type: none"> - Proširiti toalet u skladu sa Pravilnikom
Kafana i restoran	<ul style="list-style-type: none"> - Uraditi pristupačan šank - Uraditi taktilne trake - Proširiti ulaz u restoran
Telefon, tekstofon, faks i bankomat	<ul style="list-style-type: none"> - Visine postojećih govornica prilagoditi Pravilniku
Šalter i Pult	<ul style="list-style-type: none"> - Uraditi pristupačan šalter u skladu sa Pravilnikom - Uraditi taktilne trake na šalteru
Induktivna petlja i transmisioni obruč	---
Oglasni pano	<ul style="list-style-type: none"> - Treći oglasni pano postavljen na visini od 225 cm prilagoditi Pravilniku (120-160 cm).

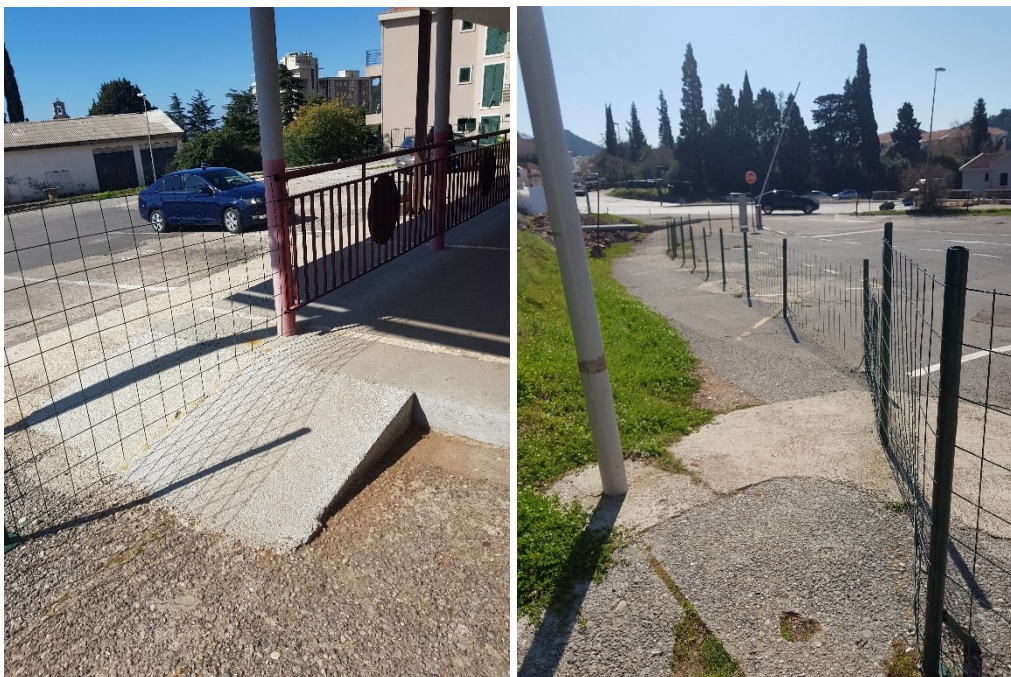
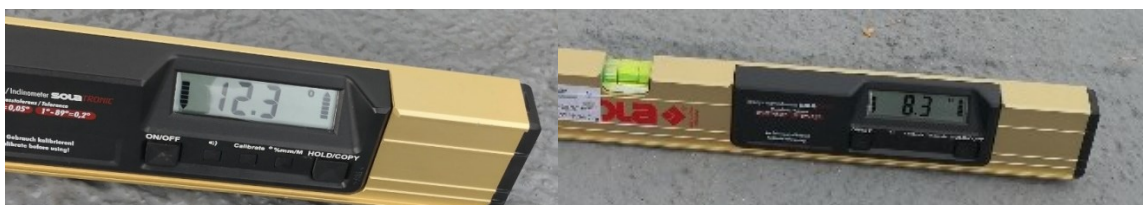
Slika 10.1. Otvoreni ulaz i pristup objektu autobuske stanice

Slika 10.2. Uzdužni nagib prilaznih rampi za kretanje lica smanjene pokretljivosti i lica sa invaliditetom

- ulazni prostor i hodnici ne posjeduju taktilne trake i isti nijesu u ravni, ali posjeduje spuštene rampe za savladavanje visinske razlike za lica koja koriste kolica, sa uzdužnim nagibom 8,3° (14,59 %) i 12,3° (21,80 %) što predstavlja vrijednosti veće od definisanog standarda.
- ulaz na autobusku stanicu je otvorenog tipa,
- čekaonica i javne površine su na otvorenom, sa izgrađenom nadstrešnicom,
- pristup sa javnog puta je u ravni.

ELEMENTI PRISTUPAČNOSTI	10. AUTOBUSKA STANICA PETROVAC-predlog mjera
Ulazni prostor i hodnici	<ul style="list-style-type: none"> - Uraditi taktilne trake na ulaznim prostorima i hodnicima - Postojeće rampe za pristup objektu adaptirati u dijelu uzdužnog nagiba u skladu sa Pravilnikom
Toalet	<ul style="list-style-type: none"> - Proširiti ulaz u toalet u skladu sa Pravilnikom, - Toalet kompletirati sa nedostajućim elementima - Postaviti tablu i putokaz za pristupačan toalet,
Kafana i restoran	---
Telefon, tekstofon, faks i bankomat	---
Šalter i Pult	<ul style="list-style-type: none"> - Uraditi pristupačan šalter u skladu sa Pravilnikom - Uraditi taktilne trake na šalteru
Induktivna petlja i transmisioni obruč	---
Oglasni pano	<ul style="list-style-type: none"> - Postojeći oglasni pano postavljen na visini od 177 cm prilagoditi Pravilniku (120-160 cm)
Stajalište i peron	<ul style="list-style-type: none"> - Uraditi taktilne trake na peronu - U slučaju rekonstrukcije perona za prihvat i otpremu putnika povećati visinu ivičnjaka - Povećati širinu prolaza na peronima na vrijednost propisanu Pravilnikom

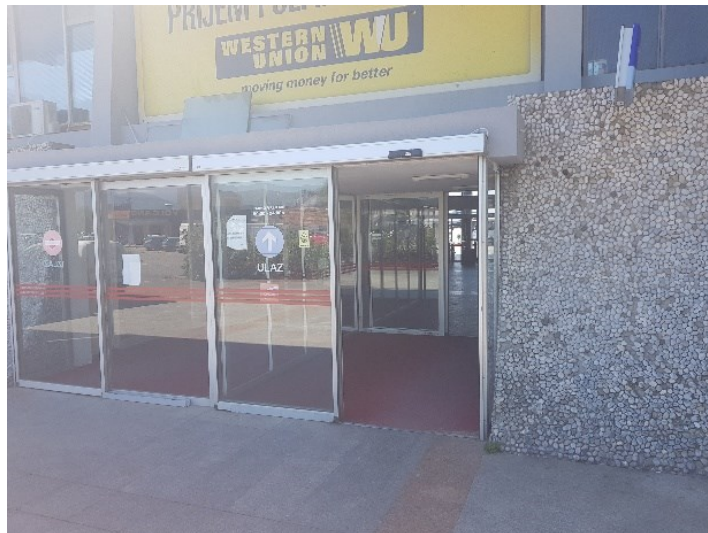
Slika 11.1. Ulaz u objekat autobuske stanice

- ulazni prostor i hodnici ne posjeduju taktilne trake i isti su u ravni,
- ulaz na autobusku stanicu je širine 115 cm, što je ispod definisanog standarda od 200 cm.
- prilaz objektu autobuske stanice sa glavne saobraćajnice nije moguć licima smanjene pokretljivosti i licima sa invaliditetom, već je potrebno napraviti rampu za kretanja ovih lica.
- čekaonica je u ravni i posjeduje dobar pristup peronima za lica smanjene pokretljivosti i lica sa invaliditetom, ista je dimenzija 12x18m.
- ulaz na perodima je širine 90 cm, što je u skladu sa vrijednošću propisanom Pravilnikom.

ELEMENTI PRISTUPAČNOSTI	11. AUTOBUSKA STANICA PODGORICA-predlog mjera
Ulazni prostor i hodnici	<ul style="list-style-type: none"> - Uraditi taktilne trake na ulaznim prostorima i hodnicima - Proširiti ulazna vrata u zgradu autobuske stanice na širinu od minimum 200 cm. - Uraditi pristupnu rampu sa glavne saobraćajnice u svemu prema Pravilniku
Toalet	<ul style="list-style-type: none"> - Toalet kompletirati sa nedostajućim elementima - Postaviti tablu i putokaz za pristupačan toalet,
Kafana i restoran	<ul style="list-style-type: none"> - Uraditi pristupačan šank - Uraditi taktilne trake
Telefon, tekstofon, faks i bankomat	<ul style="list-style-type: none"> - Postojeće bankomate postaviti na visini propisanoj Pravilnikom
Šalter i Pult	<ul style="list-style-type: none"> - Uraditi pristupačan šalter u skladu sa Pravilnikom - Uraditi taktilne trake na šalteru
Induktivna petlja i transmisioni obruč	---

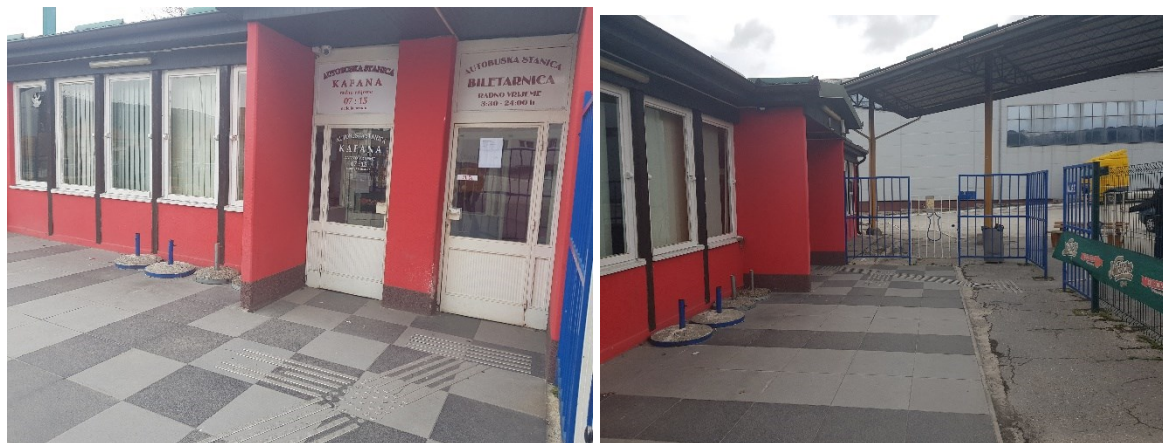
Slika 12.1. Ulaz u objekat autobuske stanice i pješački prolaz

-ulazni prostor i hodnici ne posjeduju taktilne trake (izuzev samog ulaza u zgradu autobuske stanice) i isti su u ravni, širina ulaza je 82 cm, što je ispod vrijednosti propisanih Pravilnikom od 200 cm. Unutar zgrade se nalaze i druga vrata širine 64 cm koja takođe nijesu u okviru vrijednosti propisanih Pravilnikom,

ELEMENTI PRISTUPAČNOSTI	12. AUTOBUSKA STANICA PLJEVLJA-predlog mjera
Ulazni prostor i hodnici	<ul style="list-style-type: none"> - Uraditi taktilne trake na ulaznim prostorima i hodnicima - Proširiti ulazna vrata u zgradu autobuske stanice na širinu propisanu Pravilnikom
Toalet	<ul style="list-style-type: none"> - Toalet kompletirati sa nedostajućim elementima - Postaviti tablu i putokaz za pristupačan toalet,
Kafana i restoran	<ul style="list-style-type: none"> - Uraditi pristupačan šank - Uraditi taktilne trake
Telefon, tekstofon, faks i bankomat	<ul style="list-style-type: none"> - Postojeću telefonsku govornicu prilagoditi u dijelu visine normativu iz Pravilnika
Šalter i Pult	<ul style="list-style-type: none"> - Uraditi pristupačan šalter u skladu sa Pravilnikom - Uraditi taktilne trake na šalteru
Induktivna petlja i transmisioni obruč	---
Oglasni pano	<ul style="list-style-type: none"> - Postojeći oglasni pano (LED TV) i oglasnu tablu prilagoditi u skladu sa Pravilnikom

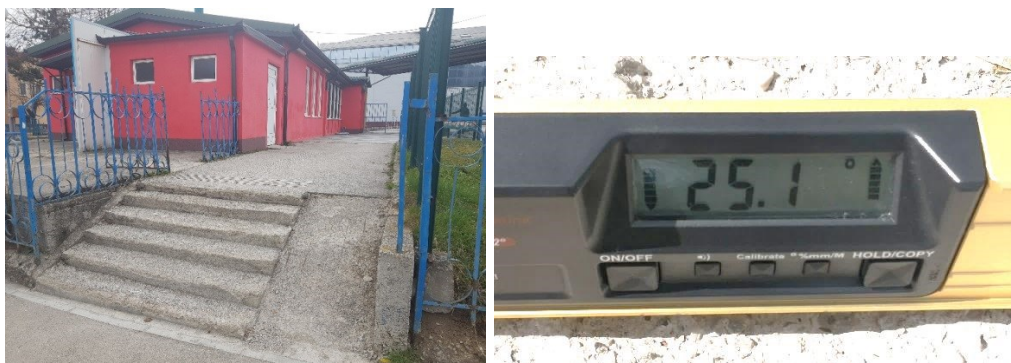
-ulaz na autobusku stanicu sa javnog puta je otvorenog tipa i nije u ravni, ali postoje rampe za kretanje kolica (235 cm širina stepenica, 90cm širina rampe koja ima veliki ugao od $25,1^\circ$ (46,84 %) što je iznad vrijednosti definisanih Pravilnikom.

Slika 12.3. Ulaz sa javne pješačke površine i nagib rampe za ulazak lica smanjene pokretljivosti i lica sa invaliditetom

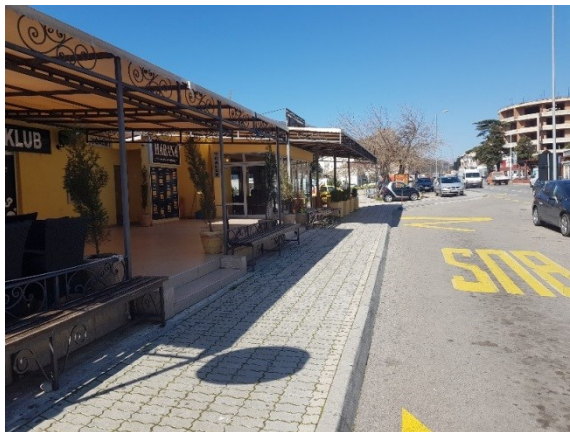
Slika 13.1. Izgled autobuske stanice

- ulazni prostor i hodnici ne posjeduju taktilne trake i isti su otvorenog tipa i nijesu u ravni (objekat ne posjeduje ulazna vrata i sl.). Ulazni prostori su dimenzija 213, 250 i 265 cm,
- čekaonica i javne površine su na otvorenom, sa posjedovanjem nadstrešnice,
- postoje dva pristupa sa javnog puta od kojih je jedan u ravni.

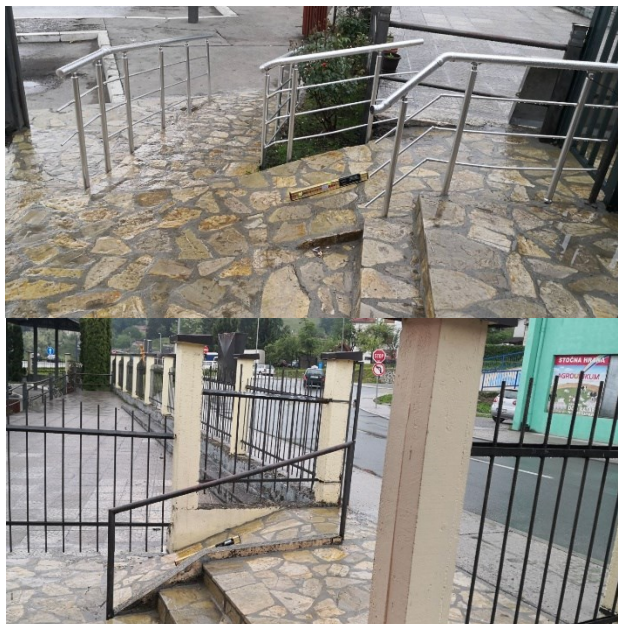
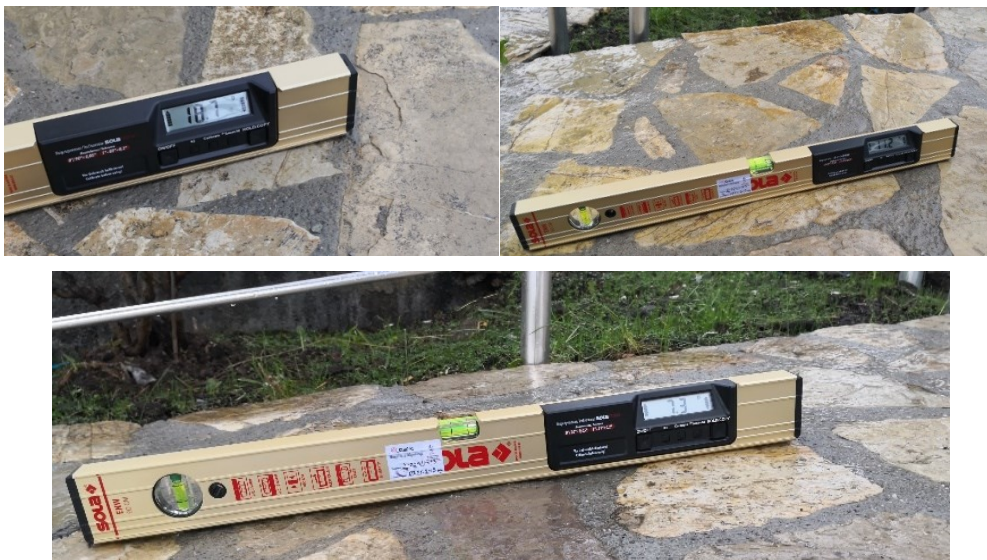
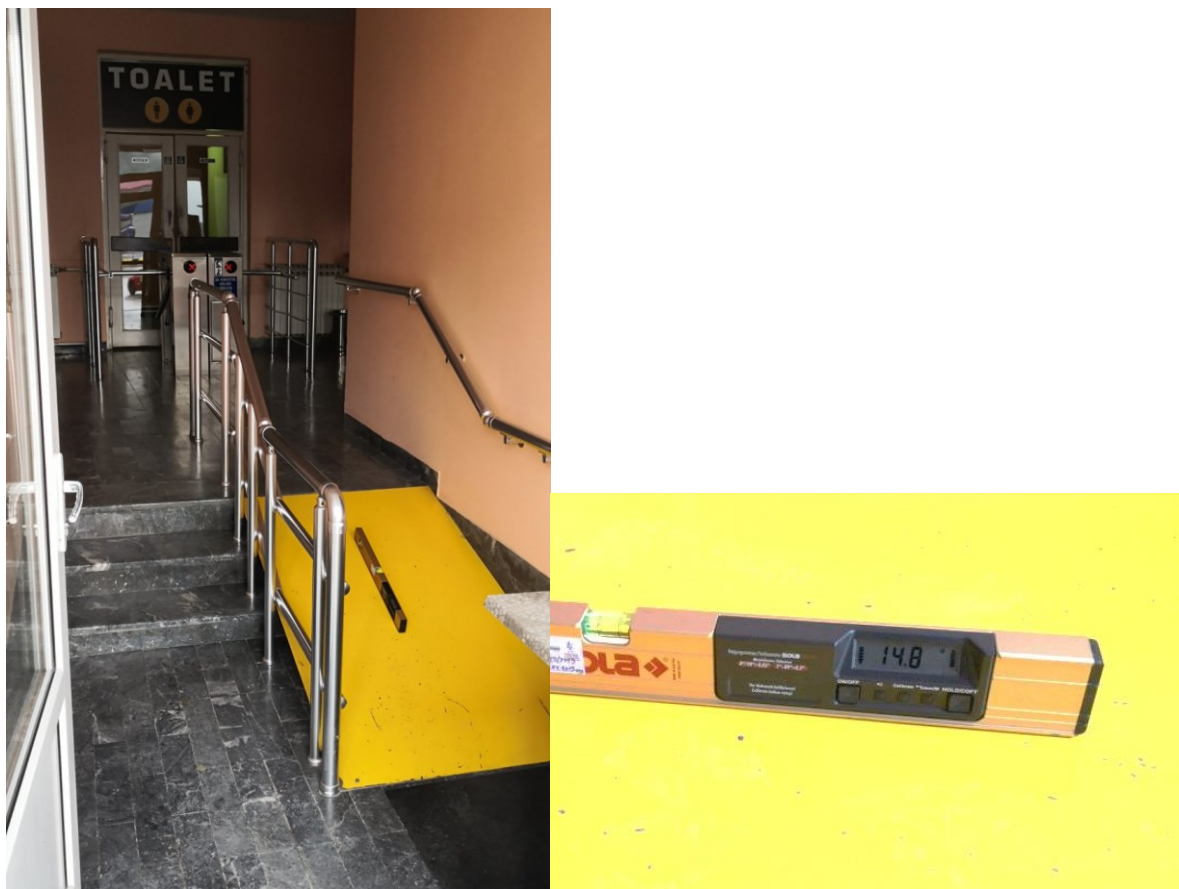
Slika 15.1. Ulaz na autobusku stanicu

Slika 15.2. Uzdužni nagib prilaznih rampi za kretanje lica smanjene pokretljivosti i lica sa invaliditetom

Slika 15.3. Ulaz u zgradu autobuske stanice i uzdužni nagib ulazne rampe

-ulazni prostor i hodnici ne posjeduju taktilne trake i isti su nijesu u ravni, ulaz je širine 135 cm i rampa 110 cm, što nije u skladu sa vrijednošću propisanu Pravilnikom od 200 cm. Stepenice unutar zgrade su širine 95 cm i spuštenu rampu širine 90 cm, uzdužnog nagiba 14,8° (26,42 %) što nije u okviru definisanog Pravilnika,

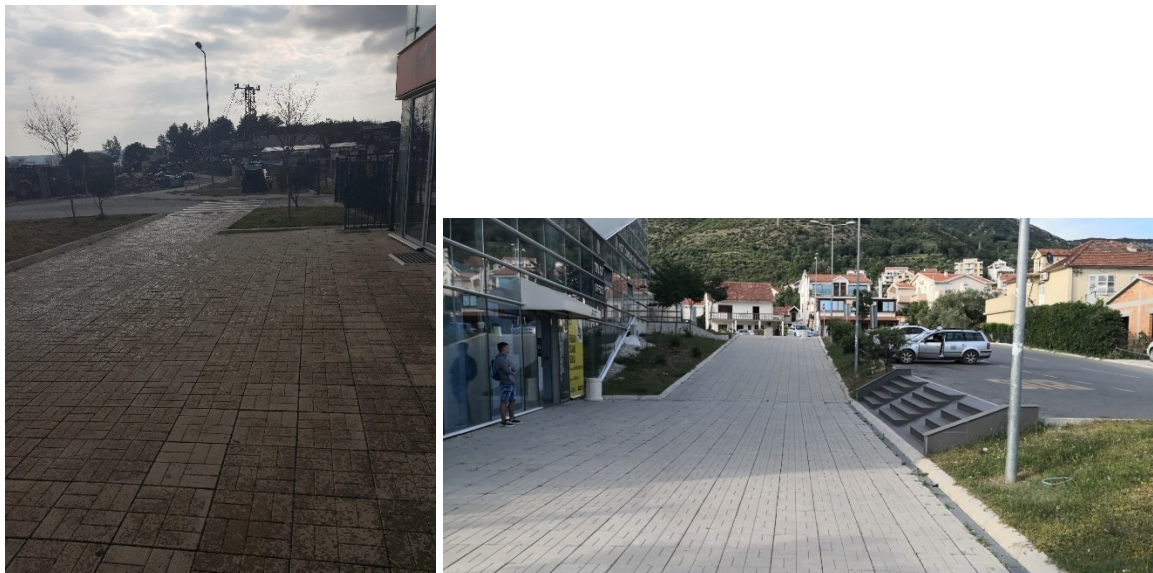
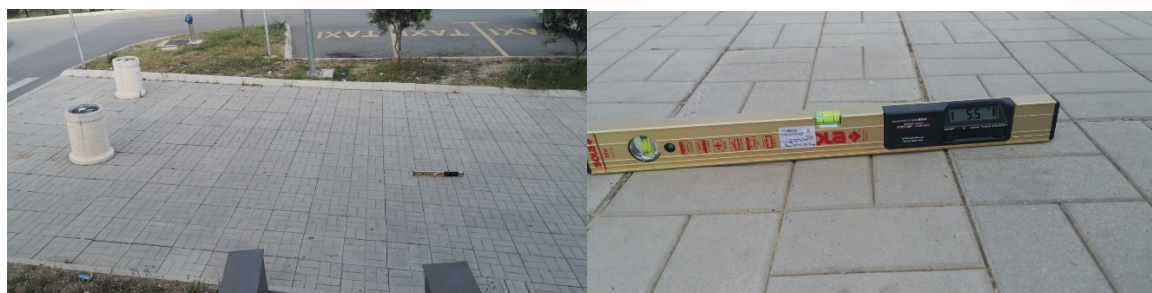
Slika 16.1. Prilaz objektu autobuske stanice sa javne pješačke površine

Slika 16.2. Uzdužni nagib rampi za kretanje lica smanjene pokretljivosti i lica sa invaliditetom na prilazu autobuskoj stanici

Slika 16.3. Prilaz objektu autobuske stanice sa javnog puta

-ulazni prostor i hodnici ne posjeduju taktilne trake i isti su u ravni, ulaz na perone je 100 cm što zadovoljava vrijednost propisanu Pravilnikom.
