## **Završni izvještaj o sprovođenju Monitoringa uređaja za upotrebu pesticida za 2024. godinu**

**Period: 07.06.2024. – 20.12.2024.**

*Nikšić, decembar 2024. godine*

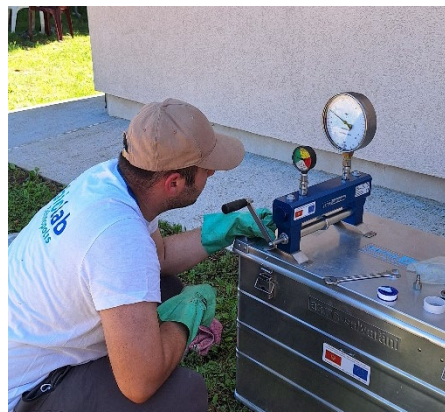
Napomena: Manometar mora biti precizan, pri radu sa pritiscima do 2 bara, dozvoljeno odstupanje je +/- 0,2 bara, dok je pri radu sa pritiscima preko 2 bara dozvoljeno odstupanje +/- 10%.  
Vrijednosti na manometru su u okviru dozvoljenih odstupanja.

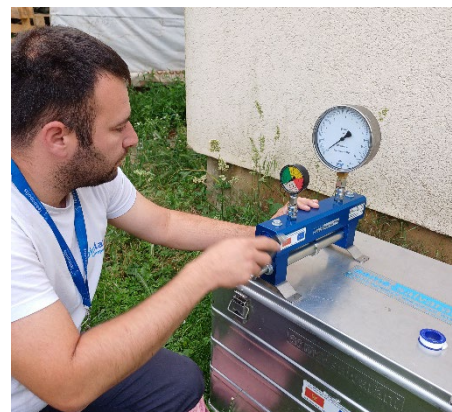
Vrijednosti na manometru se poklapaju sa vrijednostima na referentnom manometru, odnosno nema odstupanja.

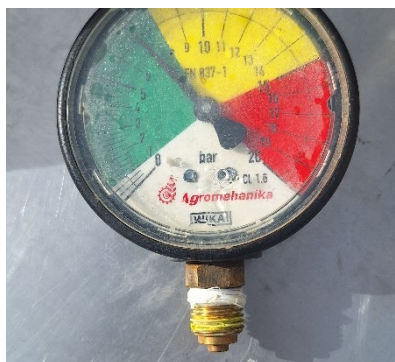
Na osnovu vizuelnog pregleda uređaja, ustanovljeno je dobro stanje, osim kod manometra koji je neispravan.

Napomena: Manometar nije u funkciji.

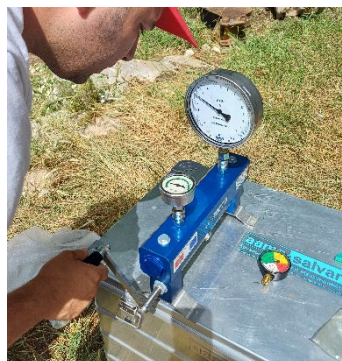
Vrijednosti na manometru su u skladu sa dozvoljenim odstupanjima, ali manometar nije u skladu sa standardima zbog nesipravne graduacije.

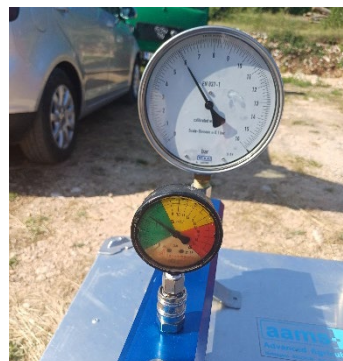
Manometar je u funkciji, ali ne pokazuje vrijednost prilikom rada, što ukazuje na začepljenje razvodne jedinice.

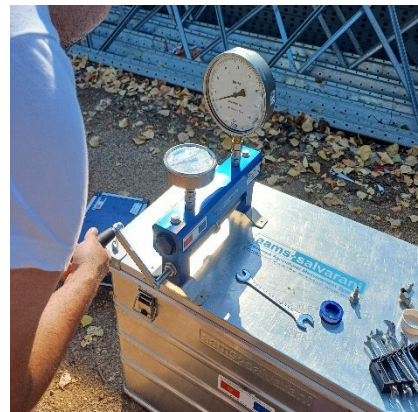
Napomena: Manometar mora biti precizan, pri radu sa pritiscima do 2 bara, dozvoljeno odstupanje je +/- 0,2 bara, dok je pri radu sa pritiscima preko 2 bara dozvoljeno odstupanje +/- 10%. Samo jedna vrijednost odstupa više od dozvoljenog.

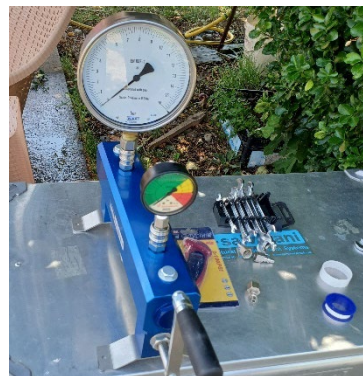
Vrijednosti ne odstupaju u odnosu na referentni manometar, što ukazuje na ispravnost manometra.

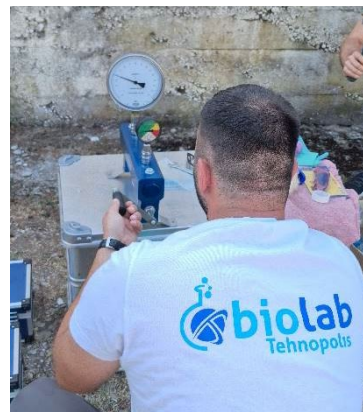
Vrijednosti odstupaju više od dozvoljenog što ukazuje na neispravnost manometra.

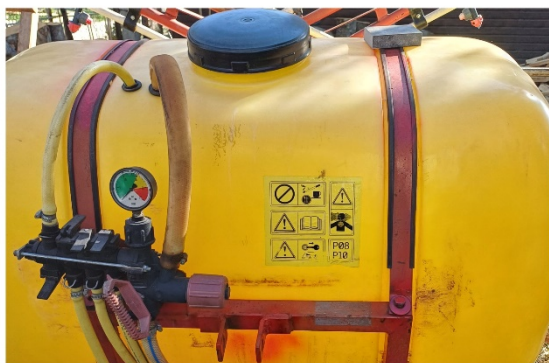
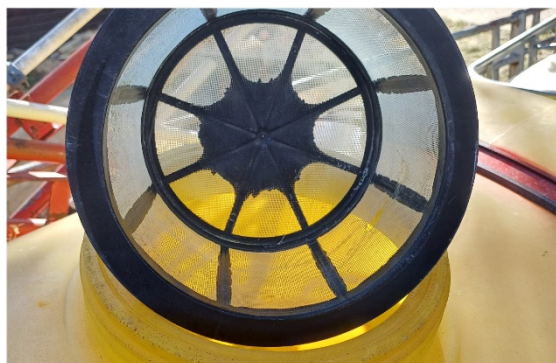
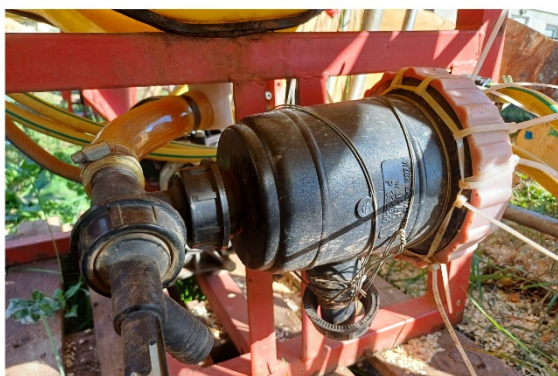
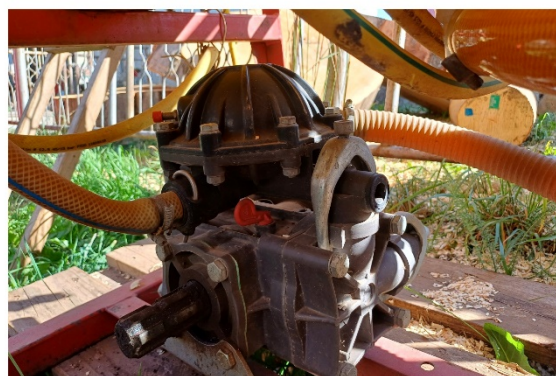
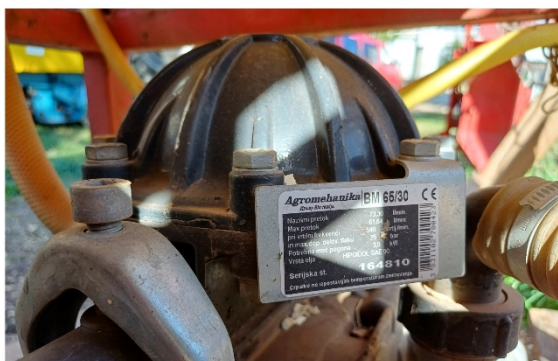
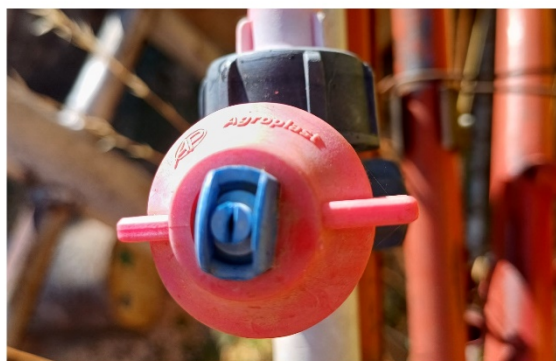
Izvršen je vizuelni pregled uređaja, jer se testiranju ispravnosti nije moglo pristupiti zbog neposjedovanja traktora. Uređaj je noviji i na osnovu vizuelnog pregleda može se reći da djeluje da je u dobrom stanju. Zapaženo je da manometar nema ispravnu graduaciju i da je filter vezan žicom.

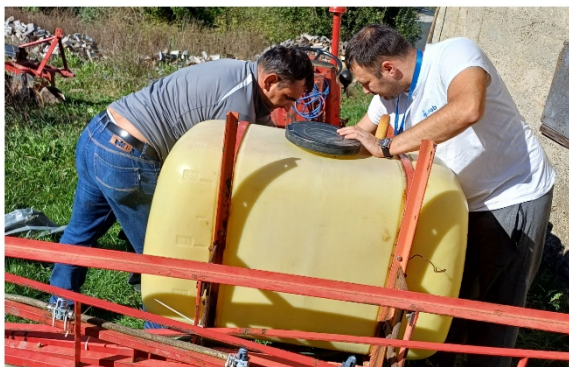
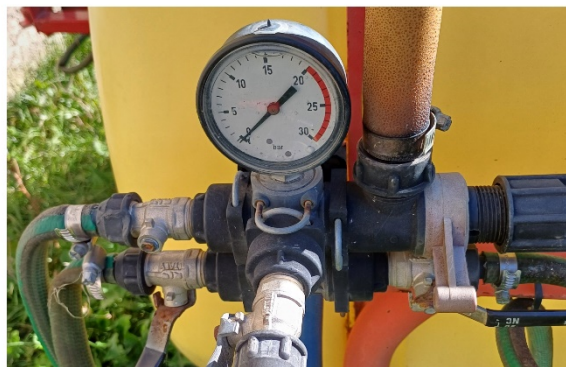
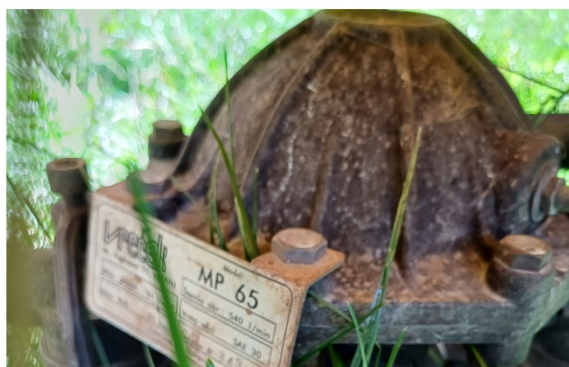
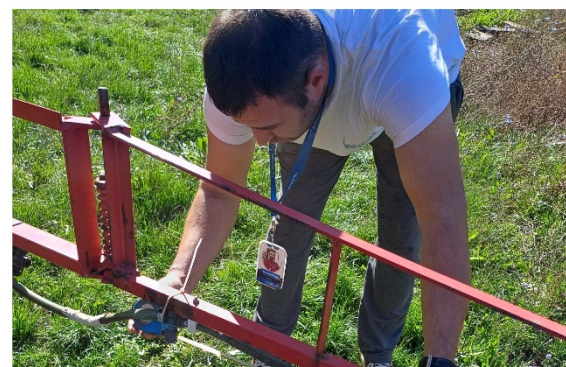
Izvršen je vizuelni pregled uređaja, na osnovu koga se može ustanoviti da je uređaj u solidnom stanju obzirom na godište proizvodnje, međutim nije se moglo pristupiti testiranju zbog problema sa manometrom koji se nije mogao skinuti, testirati ili postaviti novi.

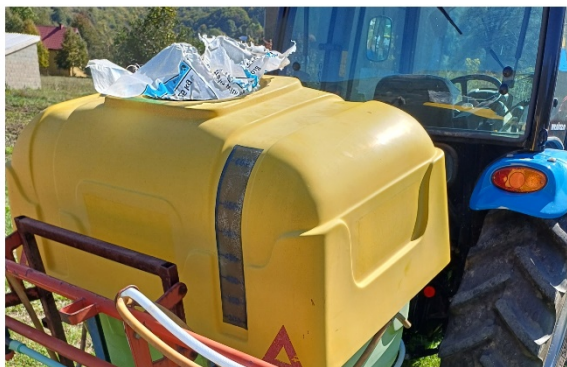
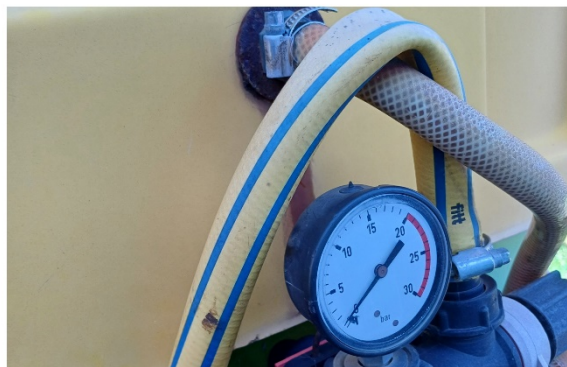
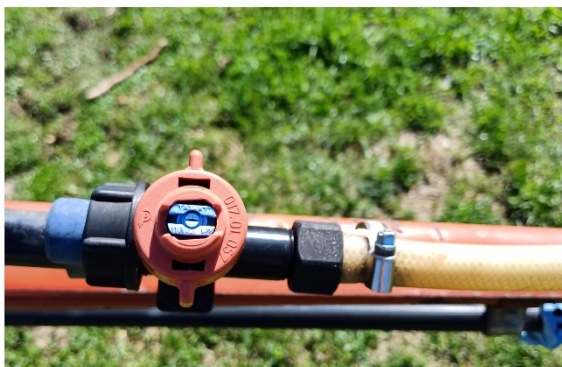
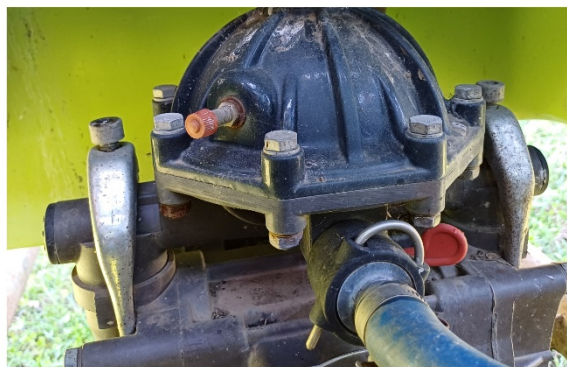
Nakon vizuelnog pregleda ustanovljeno je da je uređaj stariji i nalazi se u lošem stanju.

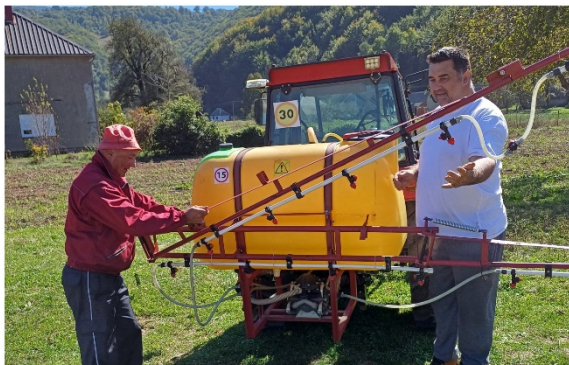
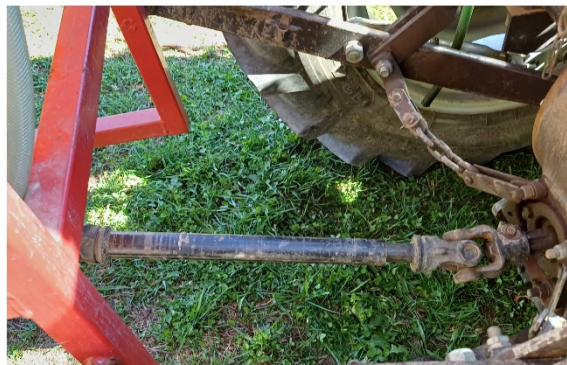
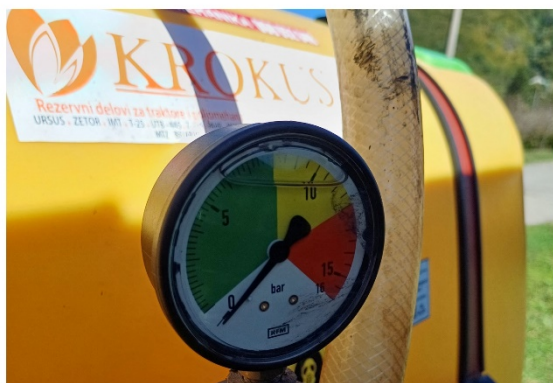
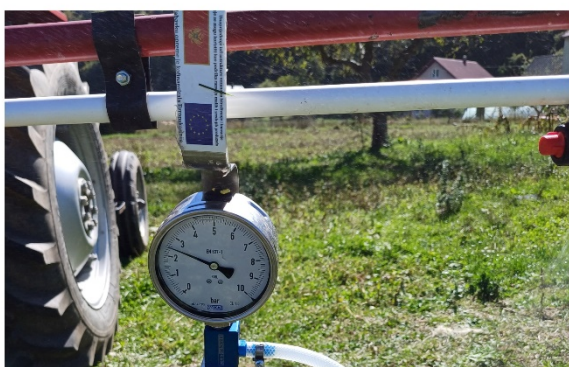
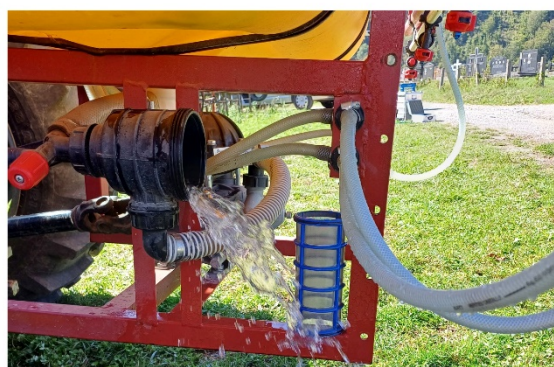
Uređaj se nalazi u veoma dobrom stanju i što se tiče vizuelnog izgleda tako i što se tiče rezultata testiranja.

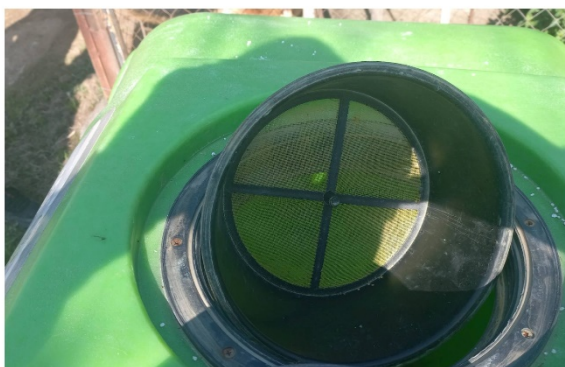
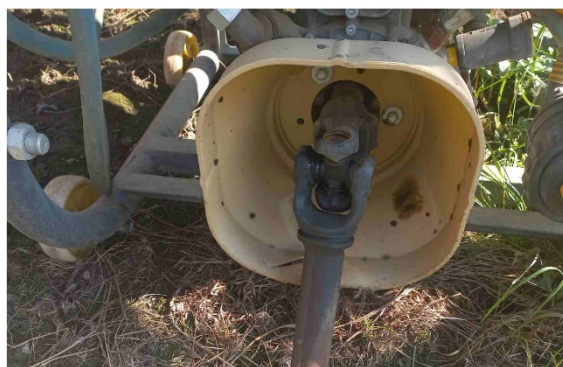
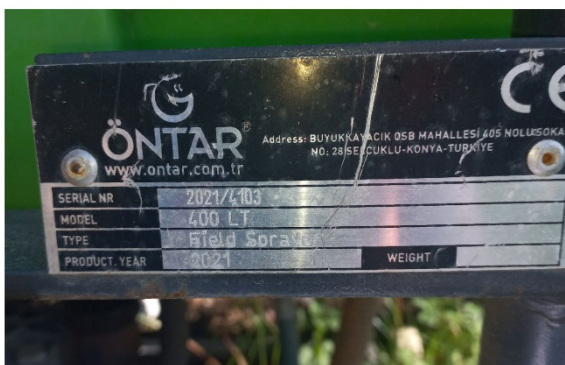
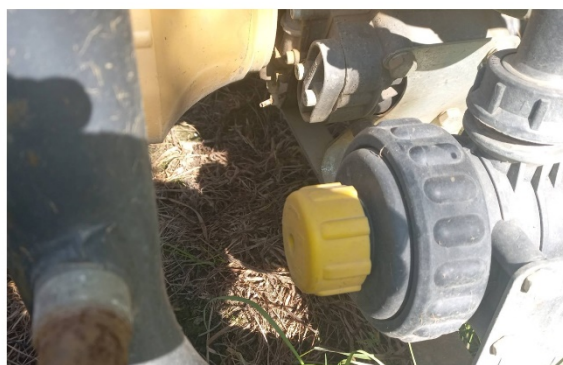
Vizuelno stanje uređaja je dobro. Manometar je dobar ali neodgovarajuće graduacije. Dizne su pločaste, nestandardizovane i na njima se nijesu mogla odraditi testiranja.

- Pumpa je dobra, nivo ulja dobar.
- Stanje filtera dobro.

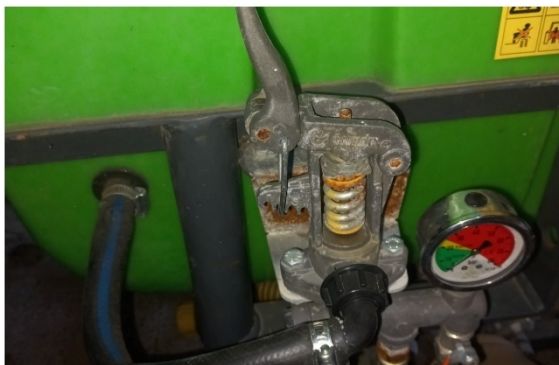
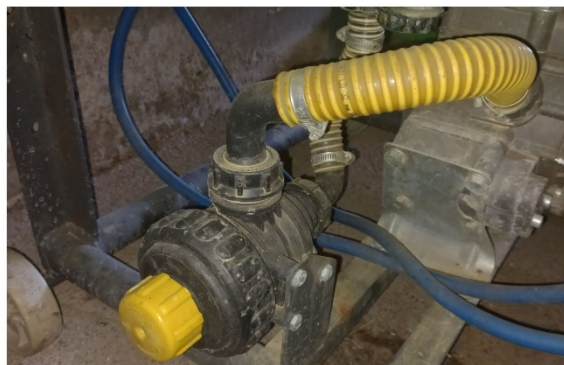
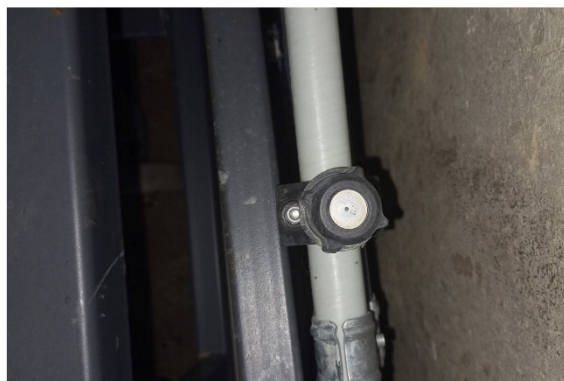
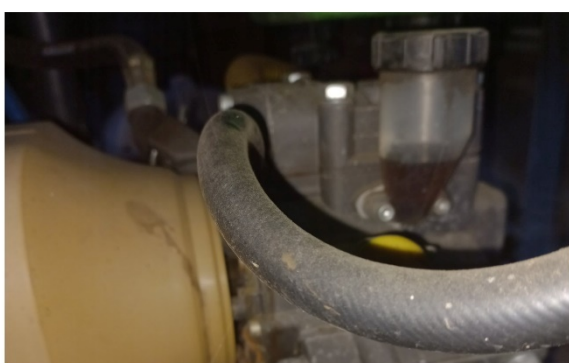
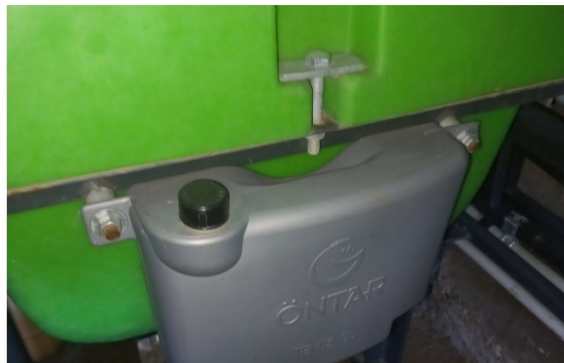
Uređaj je noviji i vizuelno se nalazi u dobrom stanju. Manometar je dobar ali neodgovarajuće graduacije, dizne su pločaste, pumpa je dobra, filter uredan i čist.

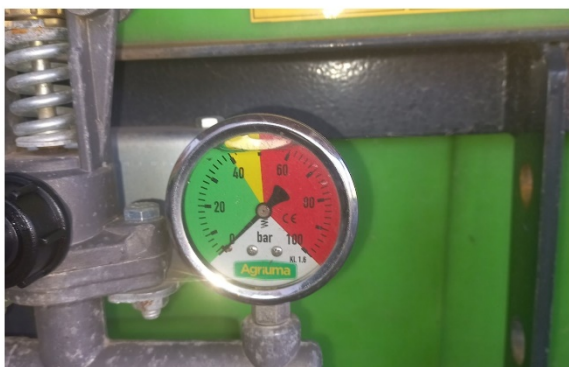
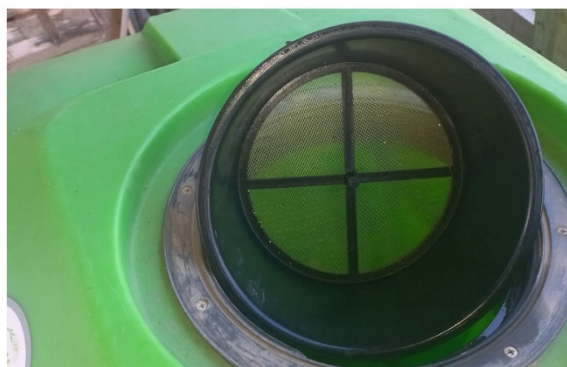
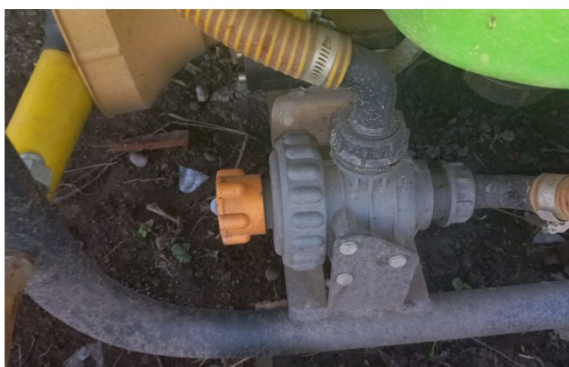
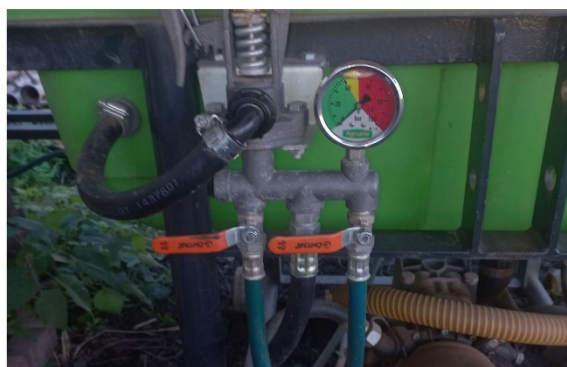
Ratarska prskalica je novija i vizuelno se nalazi u dobrom stanju. Manometar je dobar ali neodgovarajuće graduacije, dizne su pločaste, pumpa je dobra, membrana ispravna, dovoljan nivo ulja, filter uredan.

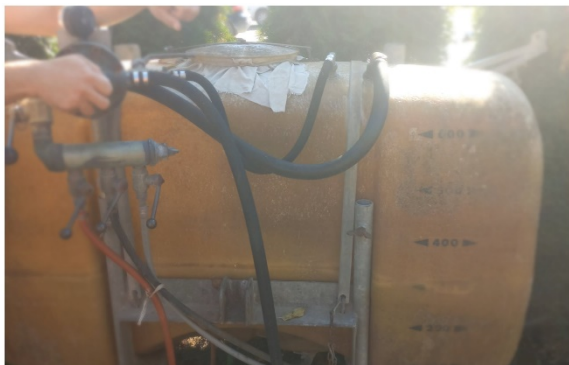
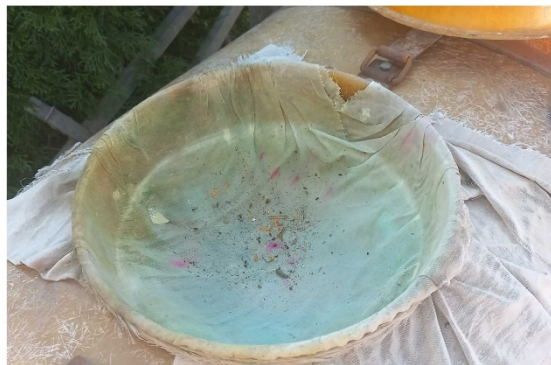
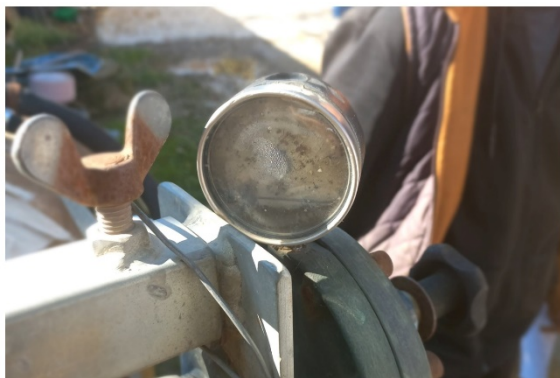
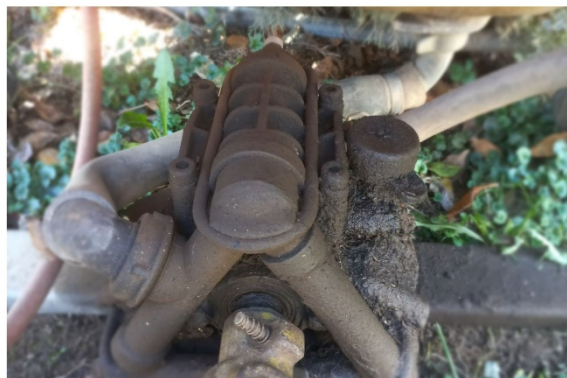
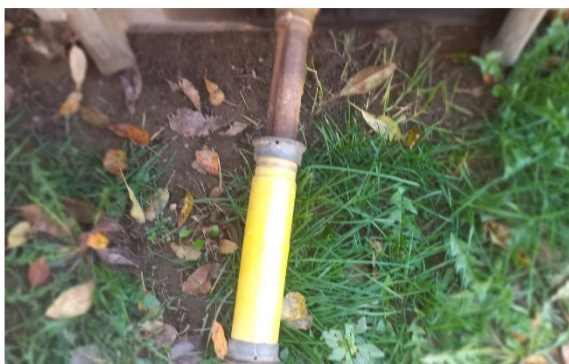
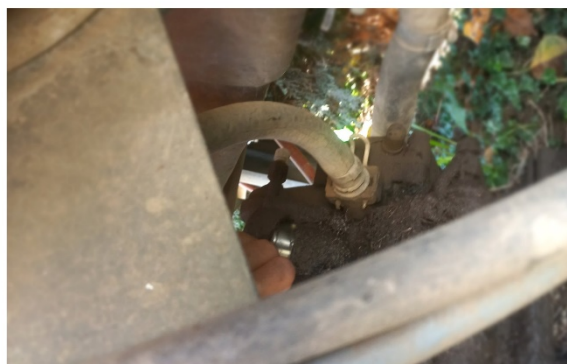
Uređaj je stariji i vizuelno se nalazi u veoma lošem stanju, tako da nijesu rađena testiranja, odnosno provjere tehničke ispravnosti.

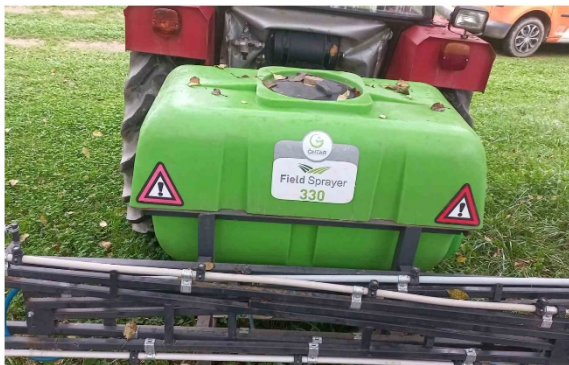
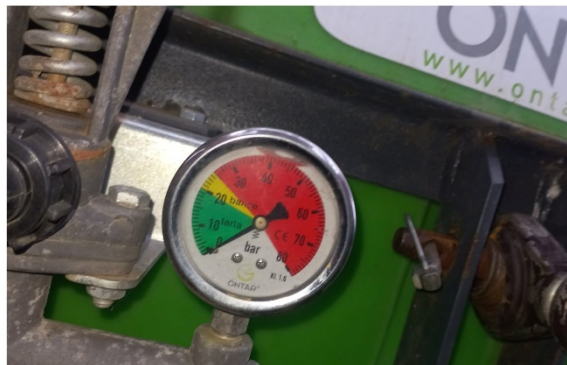
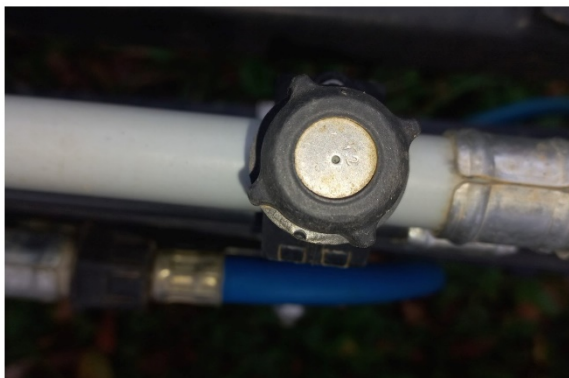
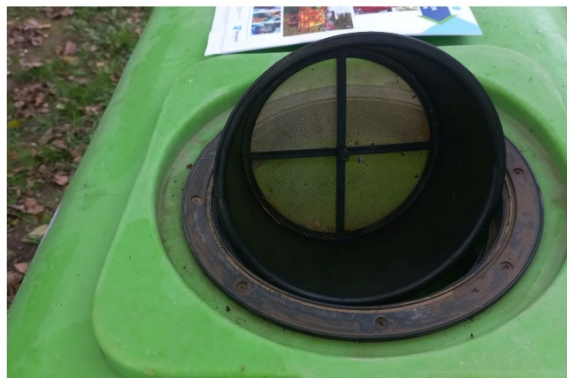
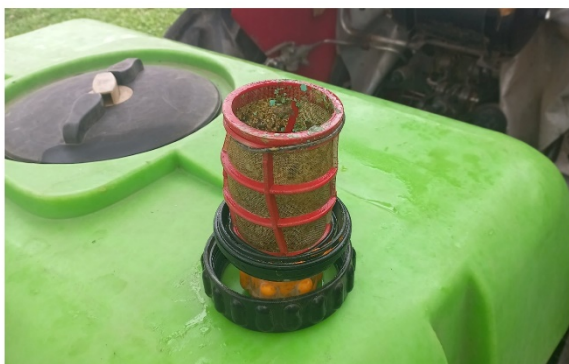
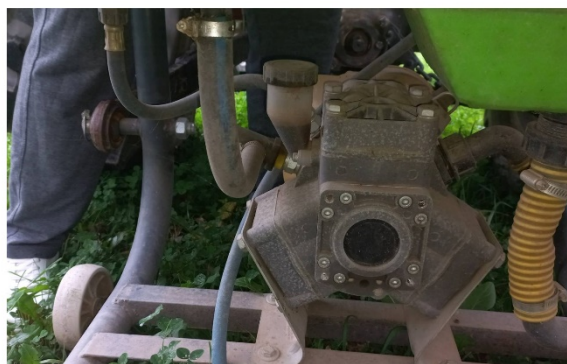
Uređaj je vizuelno u solidnom stanju.

Manometar dobar ali neodgovarajuće graduacije, pumpa dobra, filter prljav sa ostacima pesticida, dizne pločaste.

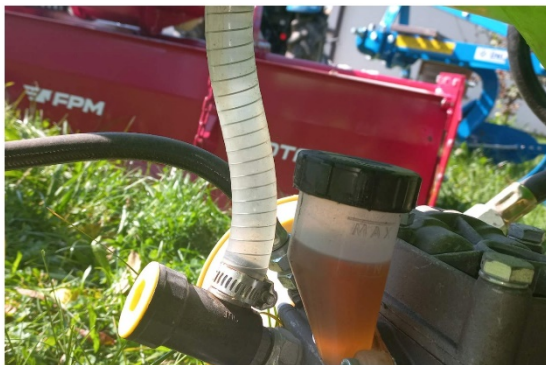
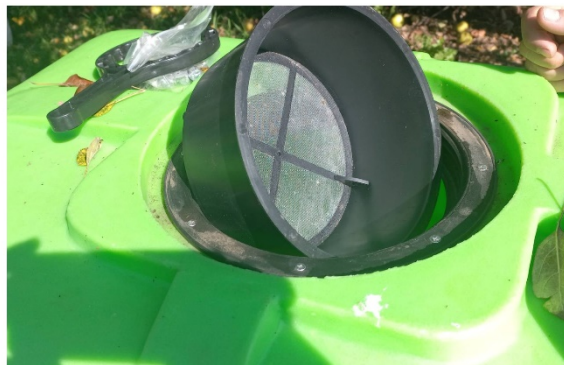
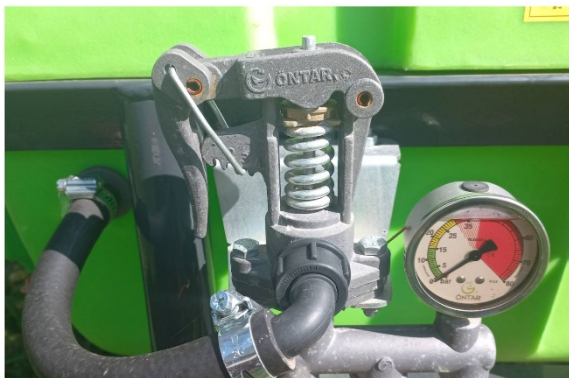
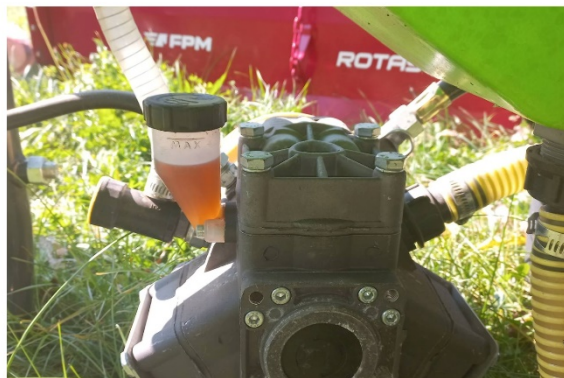
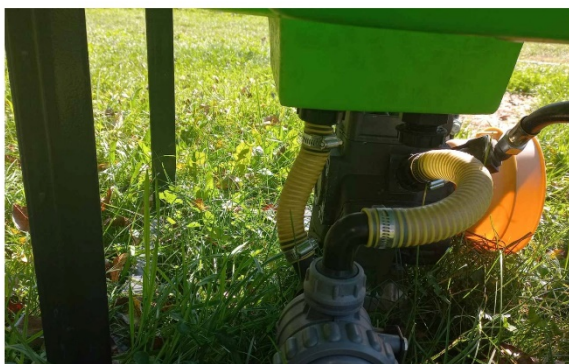
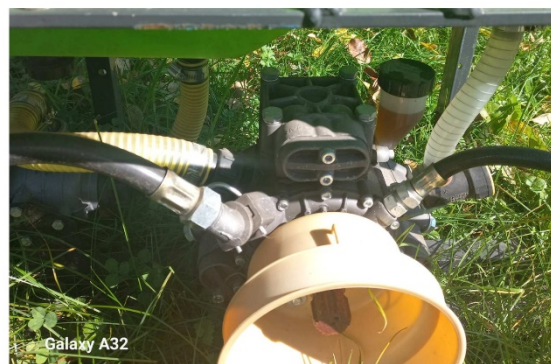
Uređaj je nov u odličnom stanju, nije još korišćen.

**PREPORUKA:** Dati su savjeti za pravilno korišćenje i održavanje uređaja u narednom periodu.

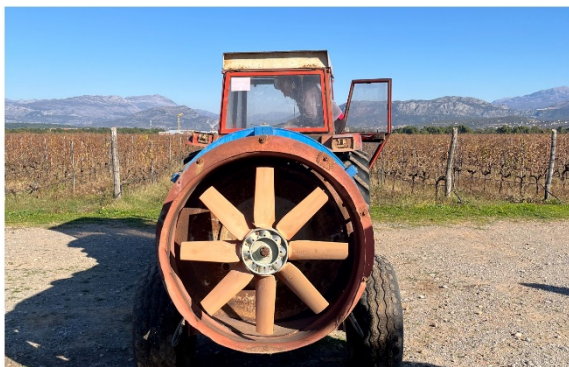
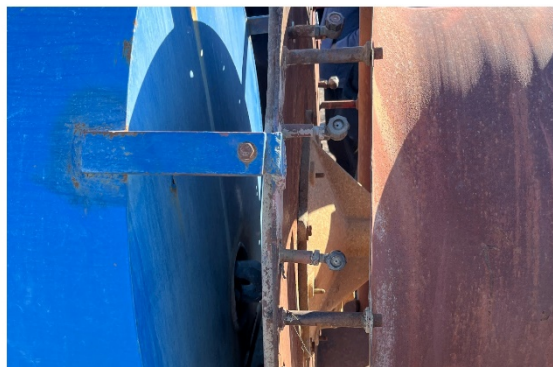
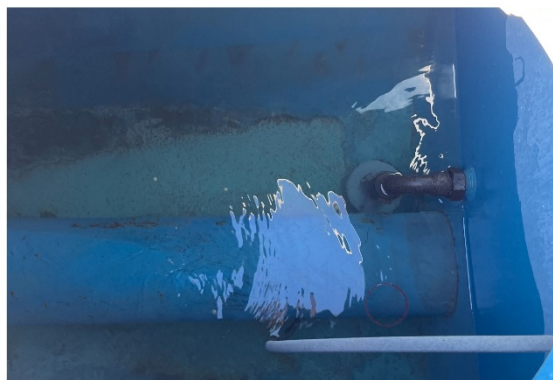
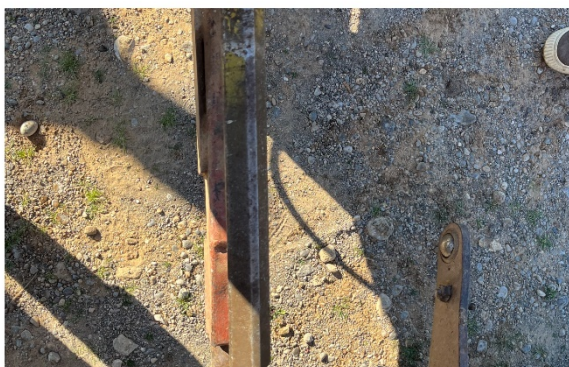
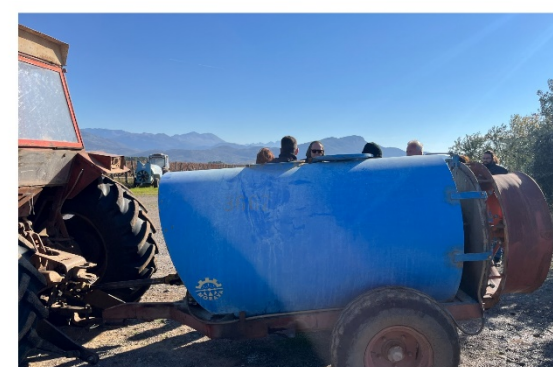
Atomizer nije testiran jer ne posjeduje manometar i vizuelno je u veoma lošem stanju.

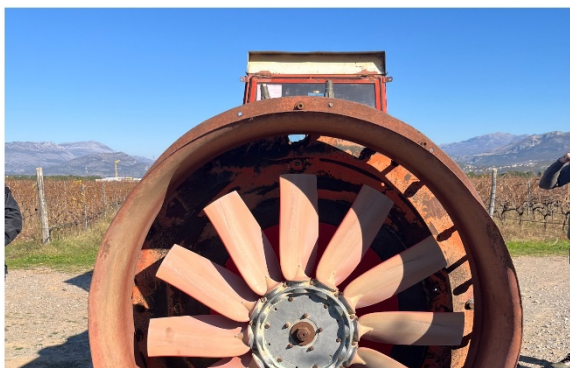
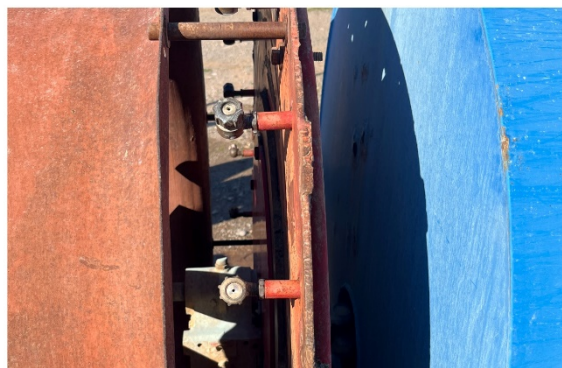
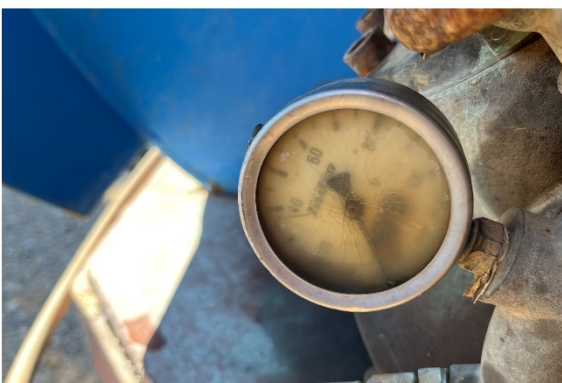
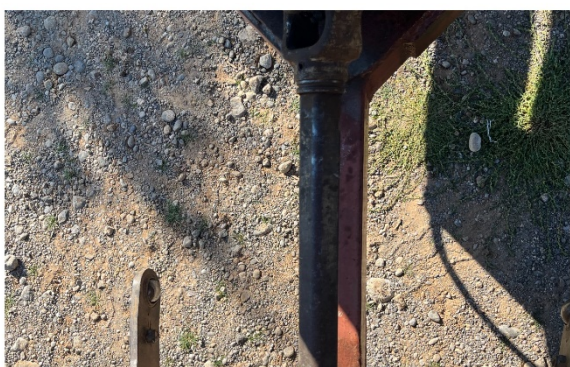
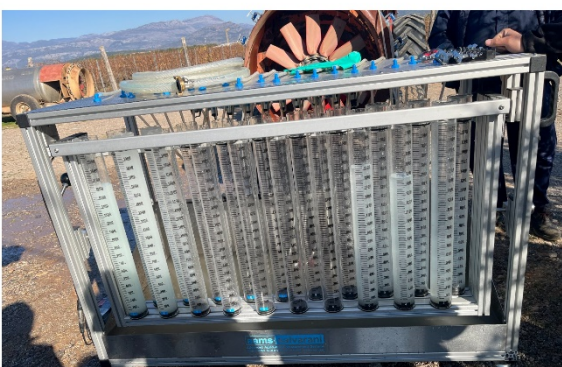
Uređaj je u lošem vizuelnom stanju.

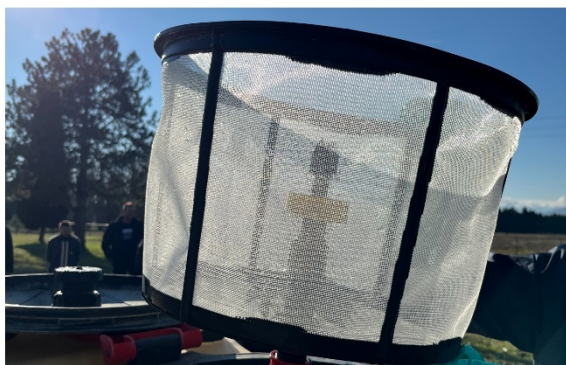
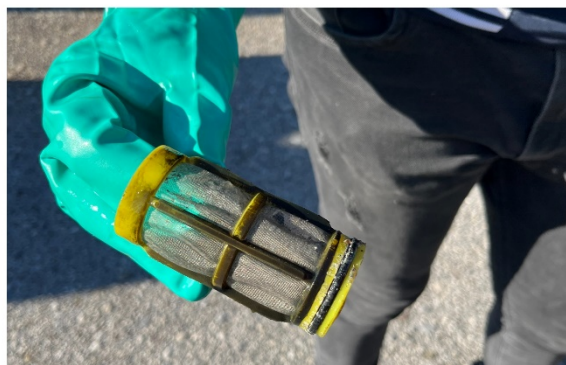
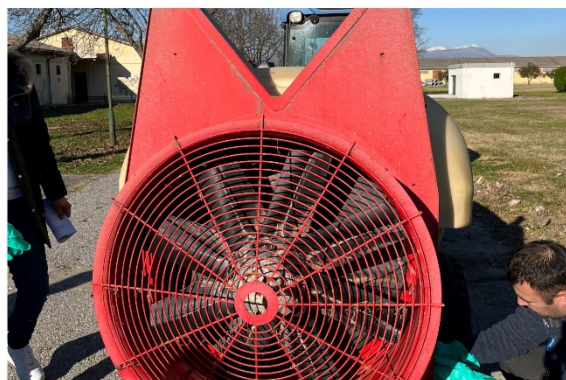
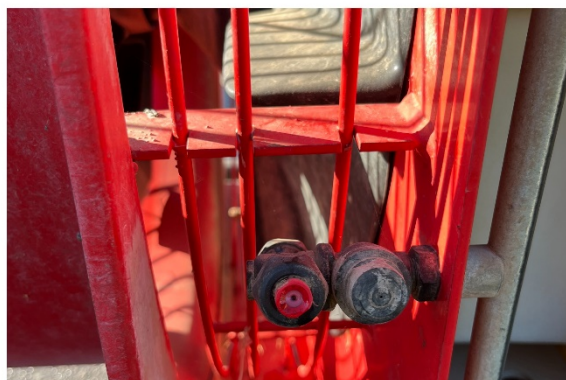
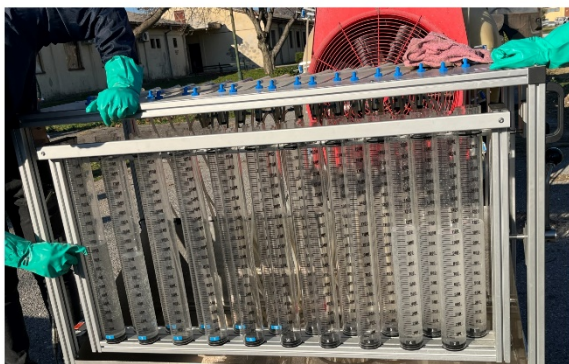
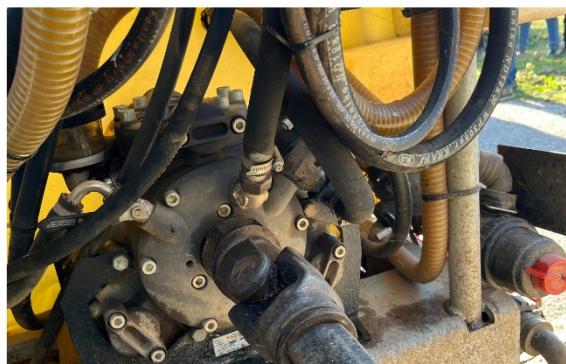
Uređaj se vizuelno nalazi u solidnom stanju.
