-Završni izvještaj nesreće* – teže oštećenje lijevog krila u toku gašenja požara – Kontakt tokom leta sa preprekom na zemlji – Reon brdo Mihinja - selo Beri – 22. jun, 2021. godine					
Izveštaj broj: Investigation report no:	01-81/21	Oštećenje lijevog krila u toku gašenja požara – Kontakt sa stubom električnog voda – Reon brdo Mihinja – selo Beri, Podgorica	Datum događaja Date	Utorak, 22.06.2021.godine Tuesday, June 22, 2021.	
Tip i model vazduhoplova Aircraft Type and Model		AT802A			
Istragu vodio istraživač KINNS Investigation performed by Investigator NSIA		Vladislav Vlahović			
Nacionalnost i registracija vazduhoplova Nationality and Aircraft Registration		Crna Gora/40-EAC Montenegro/40-EAC			
Operater Operator		D AHJ MUP CG - Direkcija Avio helikopterska jedinica Ministarstva unutrašnjih poslova Crne Gore D AHU MIA MN-Directorate Avio Helicopter Units of the Ministry of Internal Affairs of Montenegro

Datum i vrijeme događaja Date and Time		Utorak, 22. 06. 2021., 17. 25 LT Tuesday, June 22, 2021., 17. 25 LT			
Mjesto događaja Site		Reon Brdo Mihinja-Beri Hill Mihinja-Beri Region			
Broj leta Flight Number		-			
Podaci o letu /operacija, faza leta) Flight Data (Operation/Phas

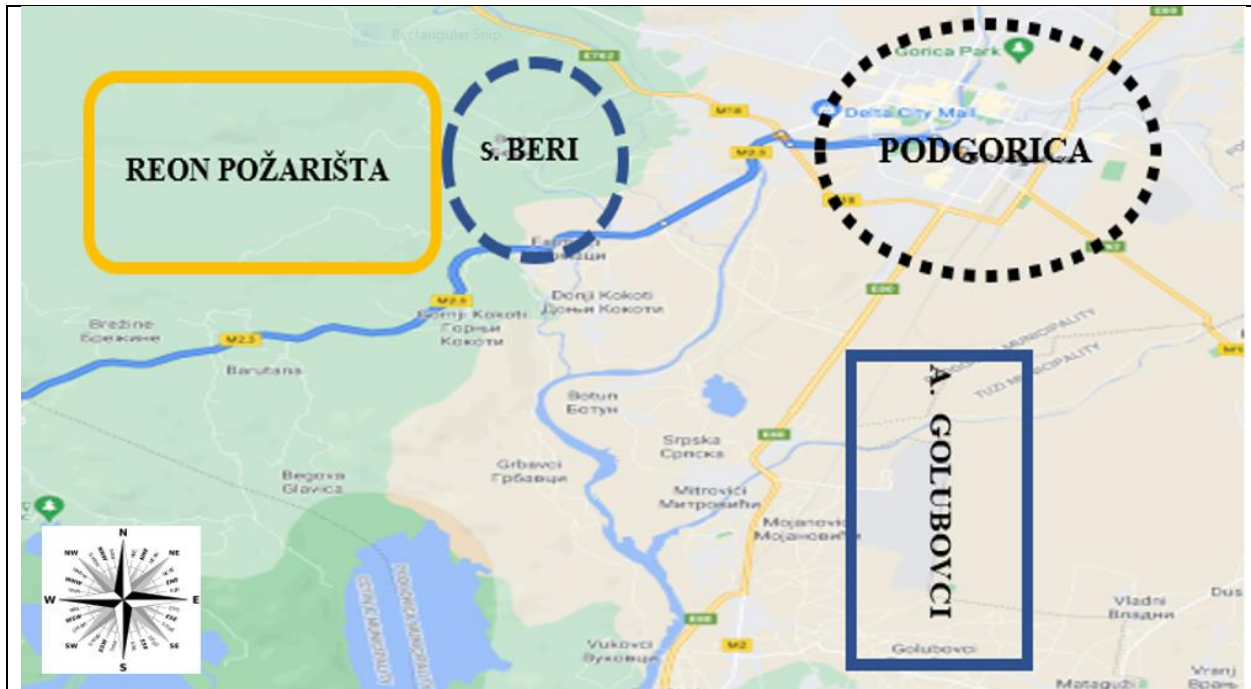
Slika br. 1 (SkyDemon, 24.06.2021.)

Orijentir za razdvajanje po mjestu, tokom rotacija za ispuštanje vode bili su visokonaponski električni vodovi, gdje je posada vazduhoplova 40-EAC nastavila da djeluje južno i jugoistočno od njih, a posada vazduhoplova 40-EAD, koji je naknadno uključen u operaciju, je započela gašenje sjevernog i sjeverozapadnog dijela požarišta.

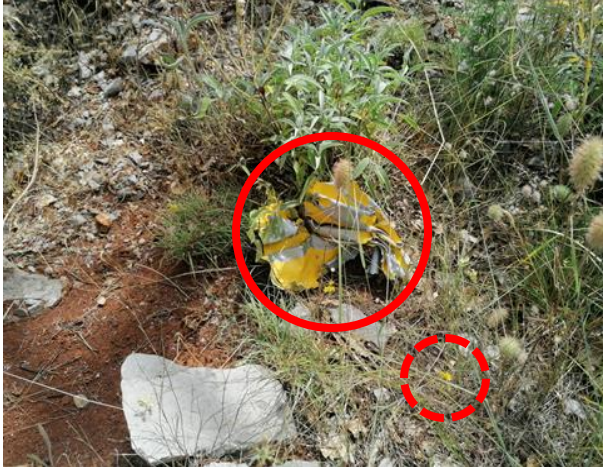
Slika br. 9

Na licu mjesta (požarištu u reonu Brdo Mihinja - Beri), u blizini visokonaponskog električnog voda sa čijim stubom je vazduhoplov ostvario kontakt, pronađen je isčupani dio oplata lijevog krila - *slika br. 9*, dok su u neposrednoj blizini mjesta događaja, na udaljenosti od 30 do 70 metara od predmetnog stuba, redosljedom kojim su nabrojani pronađeni, otpali djelovi vazduhoplova i to: dio unutrašnje konstrukcije krila - *slika br. 10*, djelovi oplata krila - *slike br. 11 i 12*, mehanička spojnica krilca sa krilom - *slika br. 13*, te vrh lijevog krila u dužini od oko 90 cm (sklop terminizona sa oplatom napadne ivice) - *slike br. 14, 15, 16*.

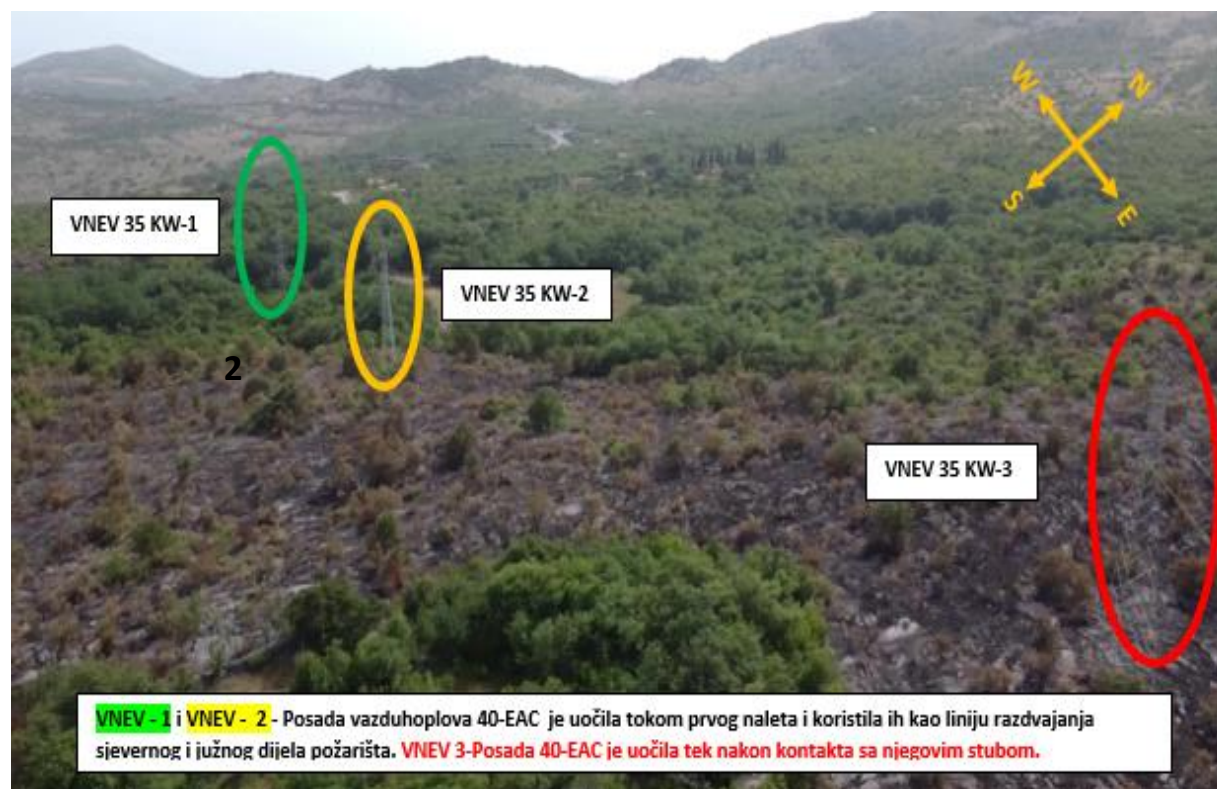
Slika br. 17

Značajnija oštećenja objekata na zemlji, osim manje iskrivljenosti jednog elementa vrha stuba visokonaponskog električnog voda nisu evidentirana. Zbog visine stuba sa kojim je ostvaren kontakt (oko 15 m), isto nije moglo biti primijećeno tokom obilaska terena, od strane istraživača, ali je konstatovano, nakon pregleda snimaka napravljenih dronom (*Dji Mavic mini*), prilikom izlaska na lice mjesta. Registrovanje tog traga, uz analizu položaja pronađenih djelova vazduhoplova na zemlji, doprinijelo je preciznoj identifikaciji prepreke sa kojim je ostvaren kontakt, s obzirom da kroz reon požarišta, iz pravca sjeverozapada prema jugoistoku prolaze tri dalekovoda - *slika br. 17*, a jedino na tom stubu je bila uočljiva blaga zakrivljenost jednog elementa vrha konstrukcije i vodice gromobranskog užeta - *slika br. 18*.
