Završni izvještaj nesreće* – Strukturno oštećenje vazduhoplova tokom prinudnog sletanja aktiviranjem avionskog BRS sistema – bliža okolina S. Gornja Ržanica/Plav – 22. jul 2023. godine				
Izvještaj broj: Investigation report no:	01-56/23	Strukturalno oštećenje aviona tokom prinudnog slijetanja aktiviranjem avionskog BRS sistema (Rejon s. Gornja Ržanica/Plav	Datum događaja Date	Subota, 22. 07. 2023. godine Saturday, July 22, 2023.
Tip i model vazduhoplova Aircraft Type and Model		SAVANNAH tm S		
Istragu vodio istraživač KINNS Investigation performed by Investigator NSIA		Vladislav Vlahović		
Nacionalnost i registracija vazduhoplova Nationality and Aircraft Registration		Fransuska/ F-JVNI (25 ACT) France/ F-JVNI (25 ACT)		
Operator Operator		Privatno lice A Private person		
Datum i vrijeme događaja Date and Time		Subota, 22. 07. 2023. 11. 56 LT (09.56 Z) Saturday, July 22, 2023. 11. 56 LT (09.56 Z)

Mjesto događaja Site		Rejon sela Gornja Ržanica/Plav (N:42° 39' 57'' E: 19° 54' 74'') Willage Gornja Ržanica area (N:42° 39' 57'' E: 19° 54' 74'')		
Broj leta Flight Number		-		
Podaci o letu /operacija, faza leta) Flight Data (Operation/Phase of Flight)		Do nesreće je došlo oko 17 minut

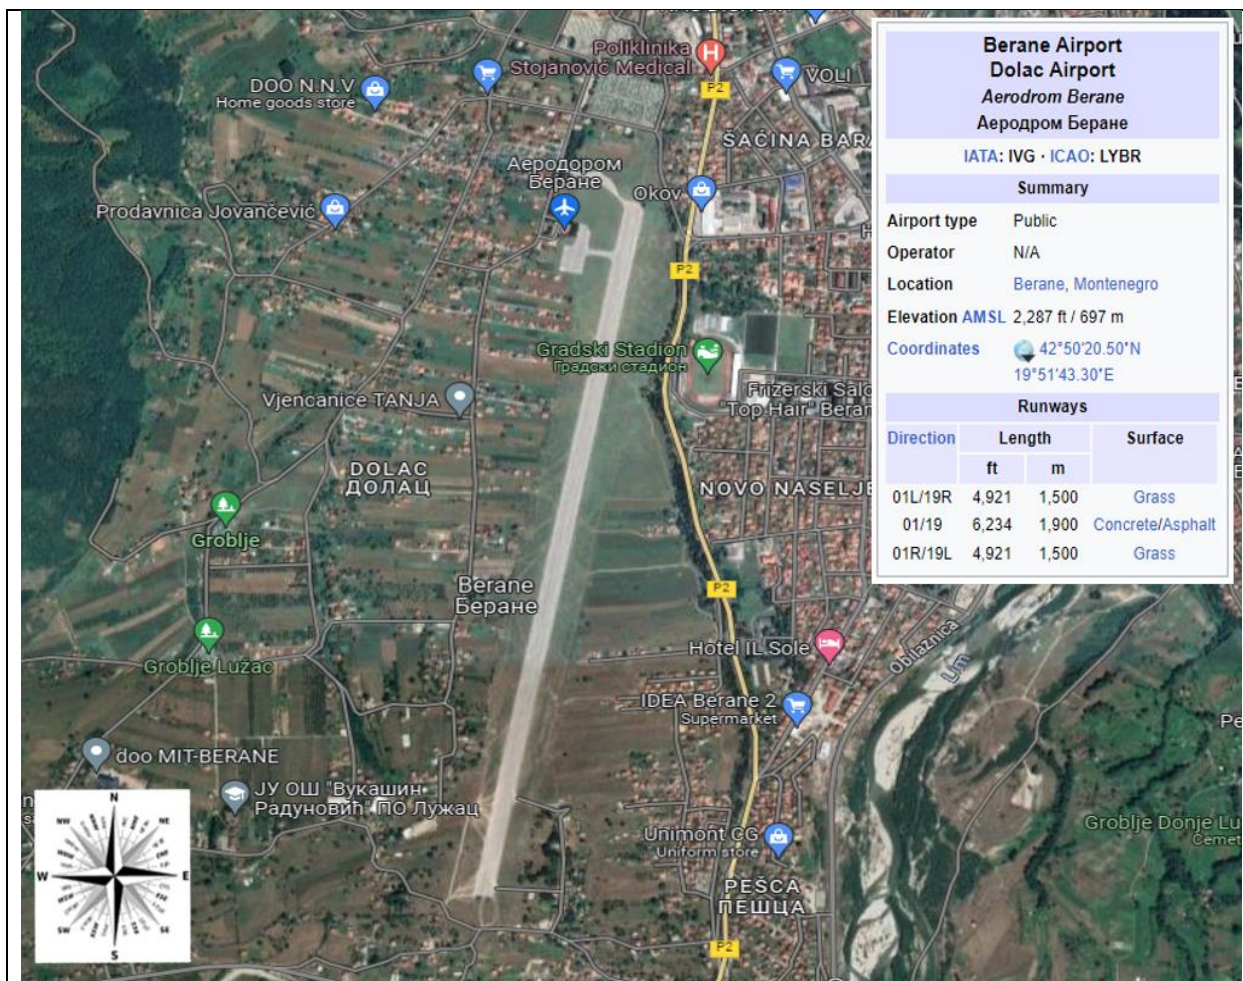
Slika br. 1 – Letjelište Dolac/Berane**

Polijetanje je izvršeno u 11. 39 h LT (UTC+2 - 09. 39 Z) sa letjelišta Dolac/Berane (*Slika br.1*), za “Start 19”.

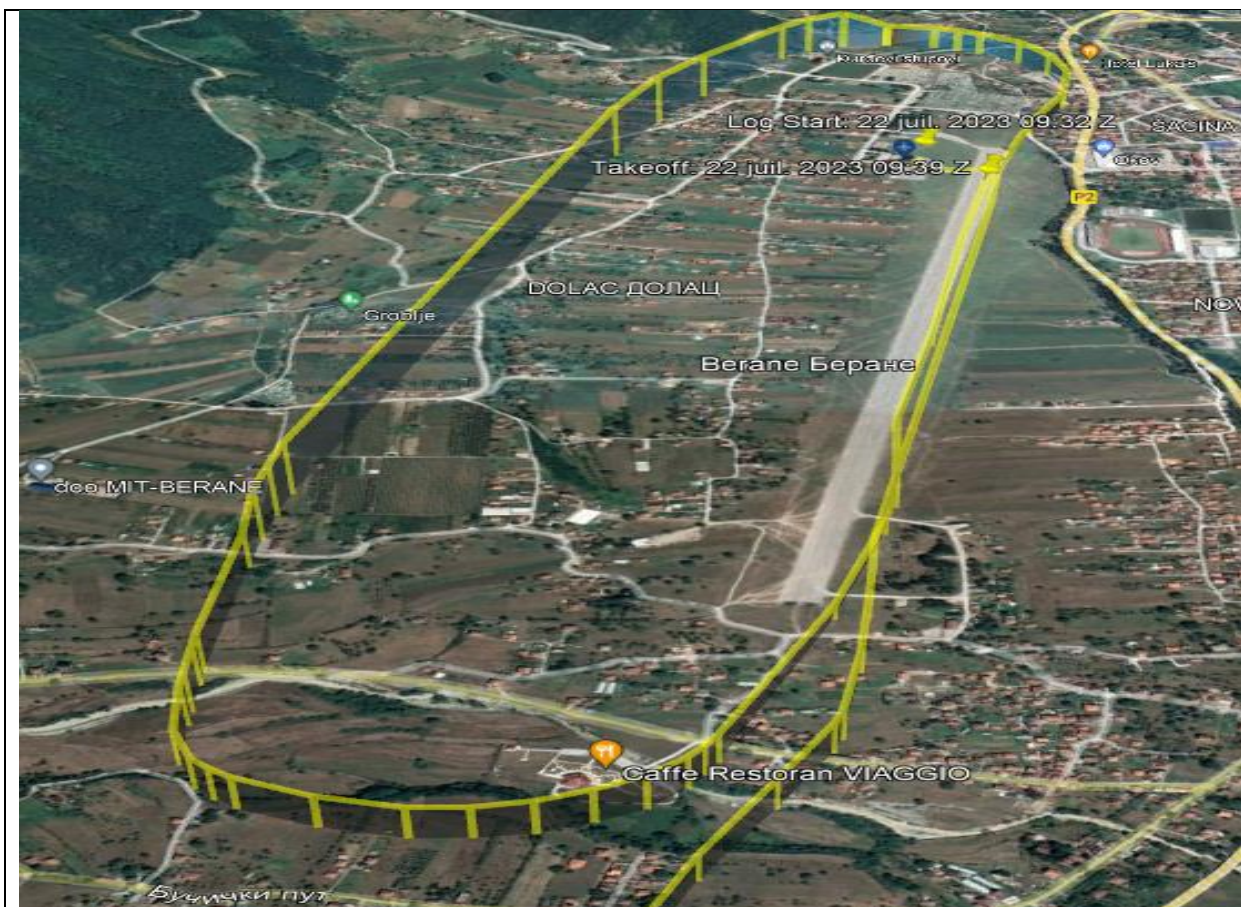
Slika br. 2 – Šema leta nakon poletanja sa letjelišta Dolac/Berane za Plav (SkyDemon)

Let prema Plavu se odvijao sa blagim odstupanjima po pravcu od ucrtane maršrute, prateći orografiju i korito rijeke Lim od Sjevera prema Jugu (*uzvodno*). (Slika br. 2).

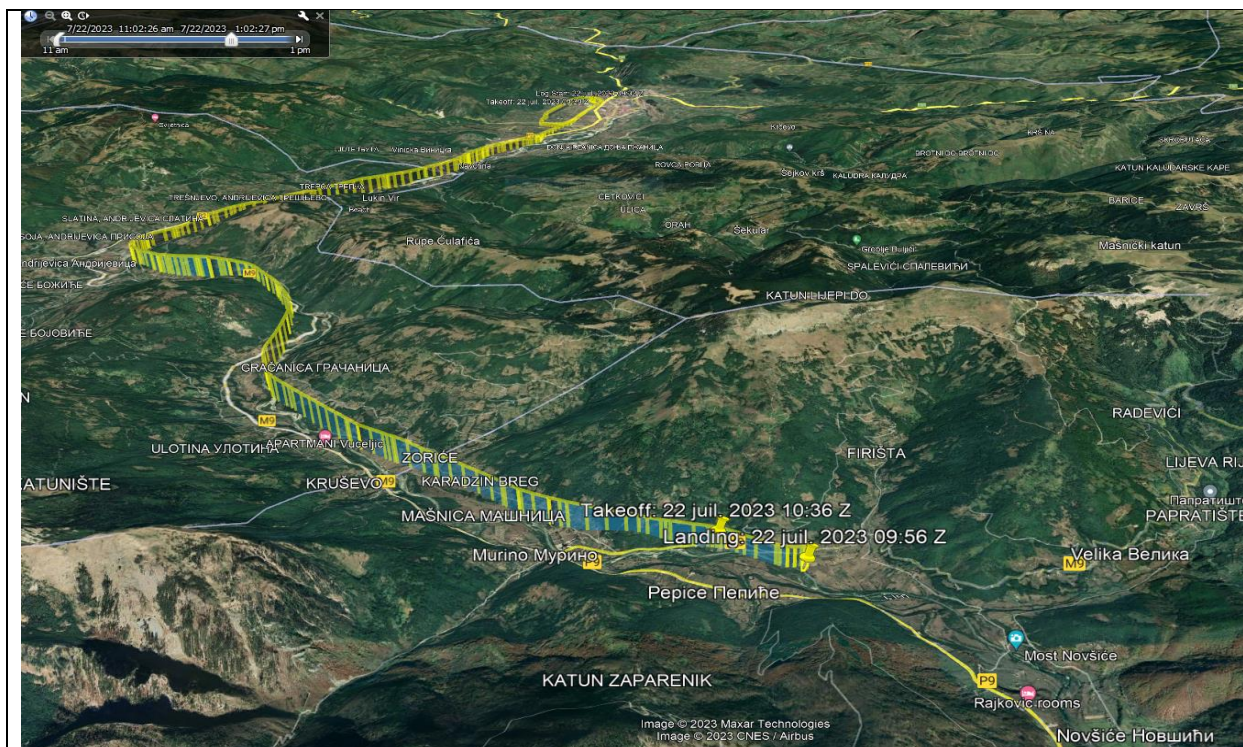
Slika br. 3 – Šema leta od poletanja do mjesta prinudnog slijetanja (SkyDemon)

Tokom prvih oko 17 minuta od polijetanja, let se odvijao uobičajeno, gdje je pilot održavao najpovoljniju brzinu krstarenja od oko 150 - 155 km/h. Uzimajući u obzir činjenicu da korito rijeke Lim na ovom području karakteriše skretanje od centralnog pravca S-N na pravac SW-NE i planinsko okruženje, (*planinski vijenci visine 1000 do 2200 m, na udaljenosti od 1 do 3 km od ose toka rijeke*), avion ni u jednom momentu nije imao stvarnu visinu (H_s) ispod 350 m, što je bila instrumentalna visina (H_i -po QNH) od 1000 do 1200 m. (**Slike br. 3, 4, 5**).

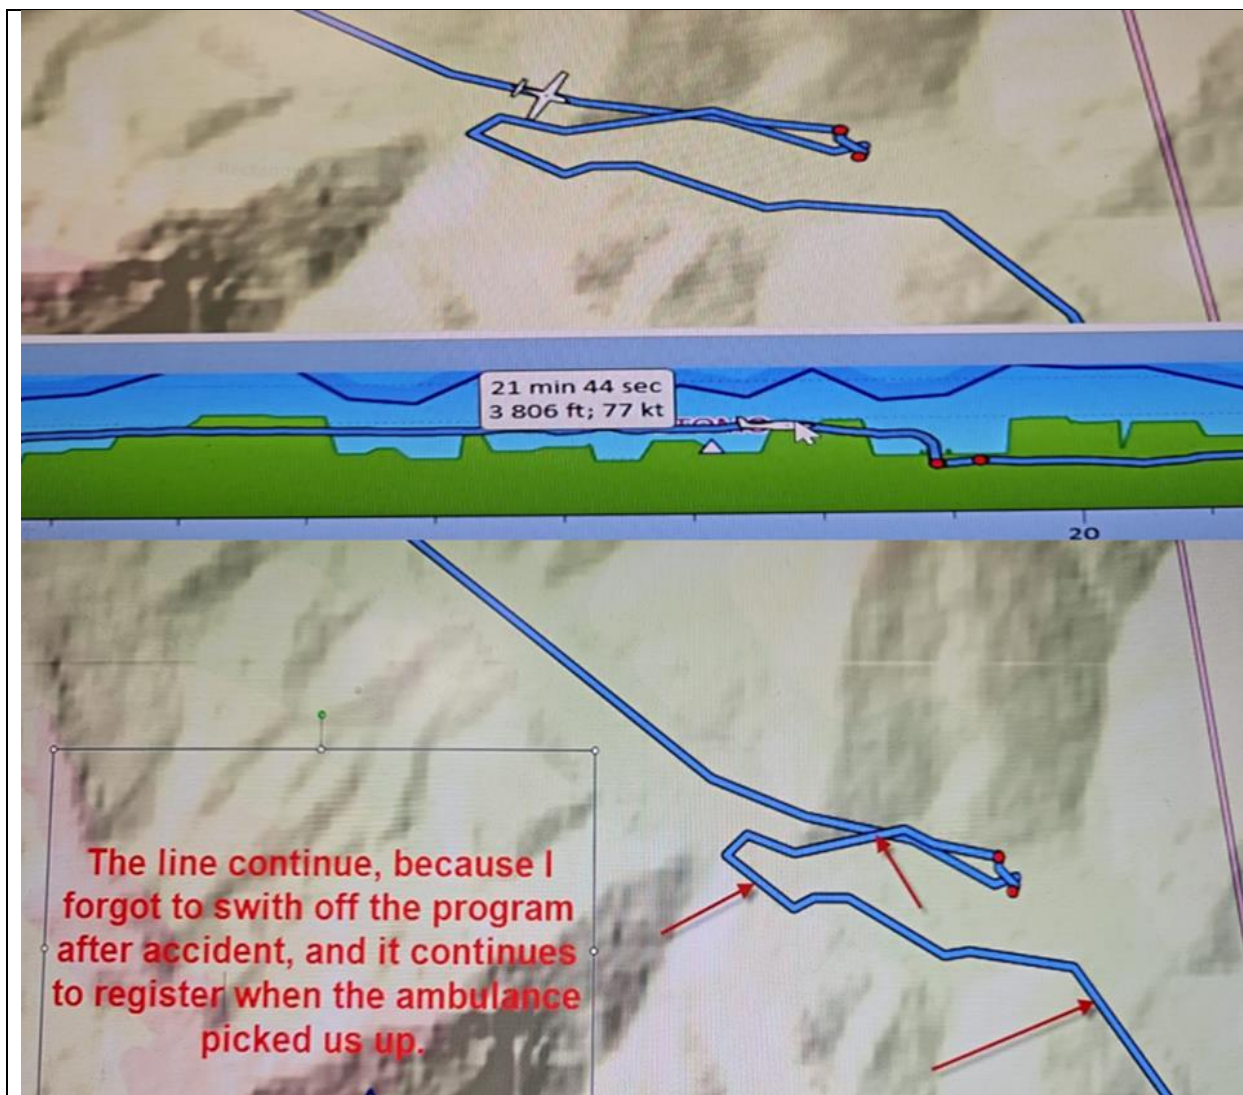
Slika br. 6 – Visina (po QNH) i Brzina neposredno prije pada u nepravilni položaj

Neposredno prije doleta iznad mjesta gdje se desila nesreća, avion se nalazio na oko 370 m Hs (3806 ft/1270 m po QNH i imao je brzinu od 77KT-154 km/h), koja je zabilježena na portabl GPS, koji je imao u avionu, i u kojem je imao unesenu maršrutu leta. (Slika br. 6).

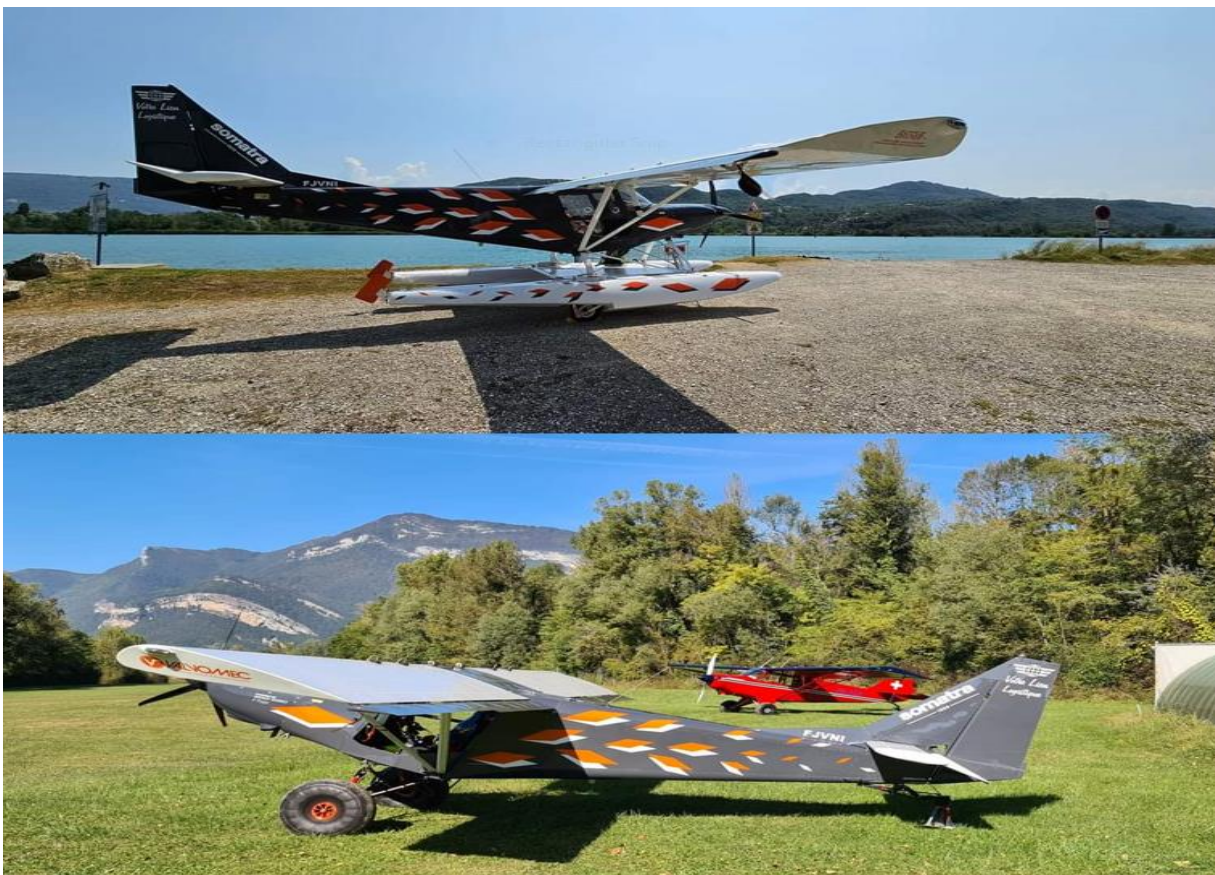
Slika br. 13 - “SAVANNAH tm S”, F-JVNI (25 ACT) (foto operater)

Vazduhoplov "SAVANNAH tm S", registarske oznake *F-JVNI (25 ACT)* (*Slika br. 13*), privatnog operatera, bio je propisno registrovan i ploviben, na dan predmetne letne operacije koja je rezultirala opisanim ishodom, kategorisanim kao nesreća, zbog stepena oštećenja.

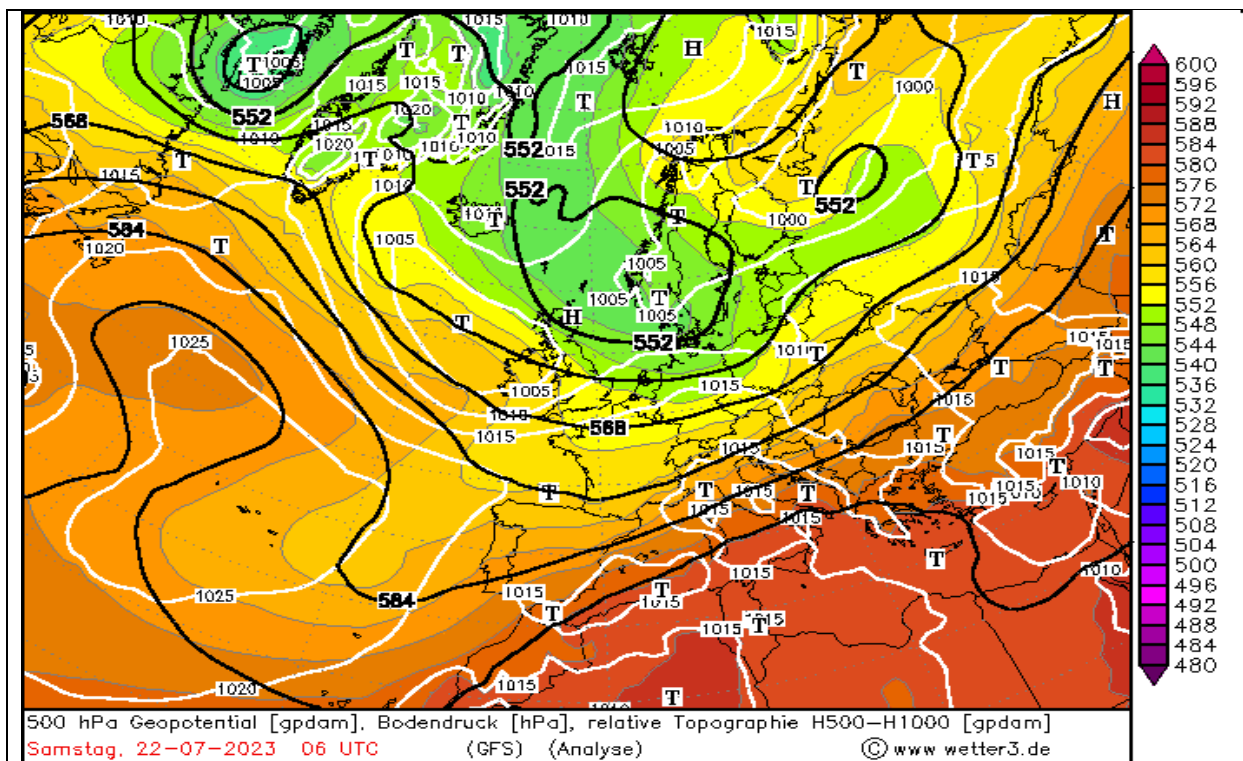
Slika br. 14 - Meteorološka situacija za 22. 07. 2023. 06:00 UTC (www.meteo.co.me)

Nije postojao izražen horizontalni gradijent vazdušnog pritiska koji bi generisao vrlo jake vjetrove. (Slika br. 14)
