Završni izvještaj nesreće* – Pad ultralakog vazduhoplova (jedrilice) – bliža okolina Aerodroma Kapino Polje/Nikšić – 30. mart 2024. godine		<b>Završni izvještaj</b> <b>Final report</b>		
Izvještaj broj: <b>01-108</b>  Investigation report no: <b>01-108</b>		<b>Teže oštećenje konstrukcije vazduhoplova nakon grubog prizemljenja izvan PSS, zbog kratkog proračuna (Rejon Aerodroma LYNK)</b>	Datum događaja  Date	<b>Subota 30. mart 2024. godine</b>  <b>Saturday, March 30, 2024.</b>
Tip i model vazduhoplova Aircraft Type and Model		<b>SUPER BLANIK L 23</b>		
Istragu vodio istražilac KINNS Investigation performed by Investigator NSIA		<b>Vladislav Vlahović/Vladislav Vlahovic</b>		
Nacionalnost i registracija vazduhoplova Nationality and Aircraft Registration		<b>Crna Gora/ 40-DIY</b> <b>Montenegro/ 40-DIY</b>		
Operator Operator		<b>Aero klub "Nikšić"</b> <b>Aero club "Niksic"</b>		
Datum i vrijeme događaja Date and Time		<b>Subota, 30. 03. 2024. 11:00 LT (09:00 Z)</b> <b>Saturday, March 30, 2024. 11:00 LT (09:00 Z)</b>

Mjesto događaja Site		<b>Rejon aerodroma LYNK</b> <b>(N: 42° 46' 27" E: 18° 54' 42")</b> <b>Airport LYNK (N: 42° 46' 27" E: 18° 54' 42")</b>		
Broj leta Flight Number		-

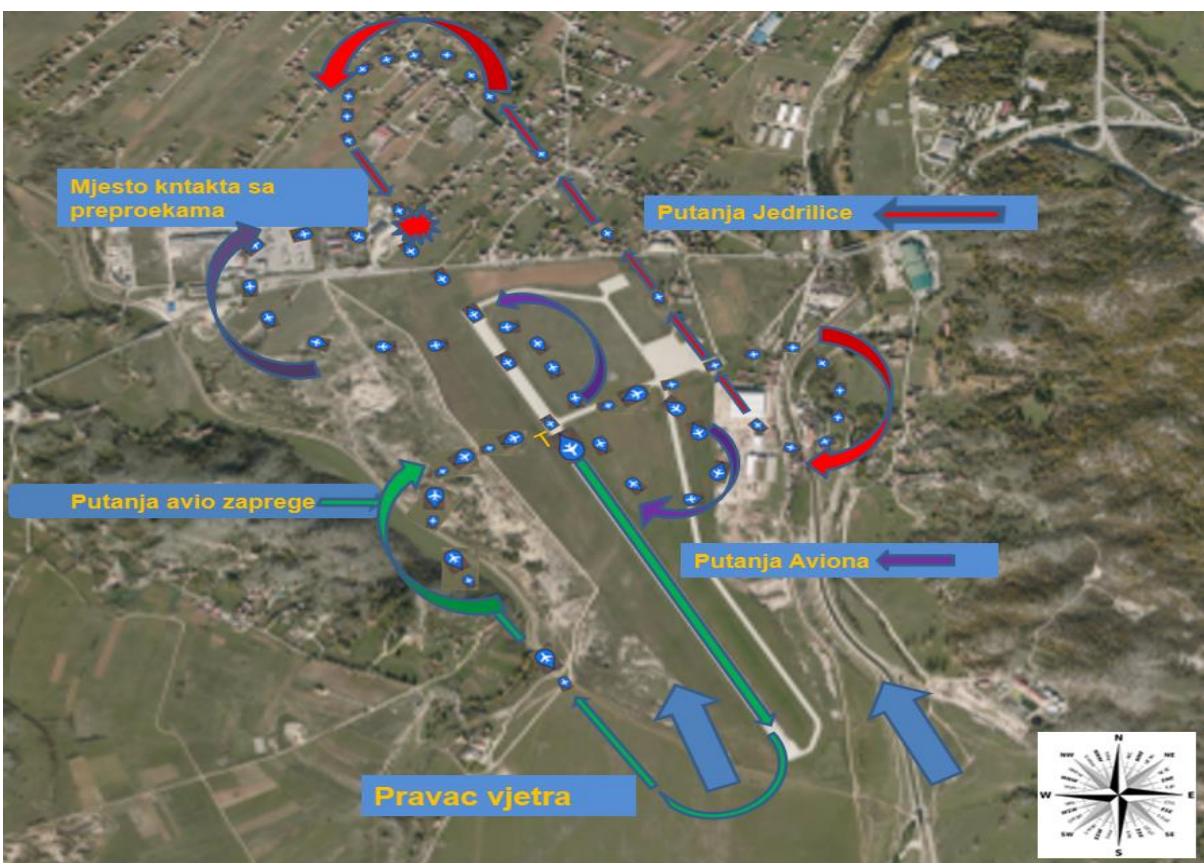
Slika br. 2 – Načelna šema leta LYNK - 30. 03. 2024. godine, 11.00 h LC

Prema izjavi posade, po izlasku u pravac PSS iz četvrtog zaokreta, jedrilica nastavlja prilaz PSS brzinom najbolje finesse (90 kn/h), konstatuje povećanje brzine silaženja iznad očekivane i kači desnim krilom krošnju breze, na visini približno od 10 m.

Nakon kontakta sa preprelom (*krošnja breze*), zbog sada već smanjenja brzine, jedrilica dobija tendenciju naglog obaranja nosa na dolje i desnog nagiba, te dalje u neupravljivom letu desnim krilom (*prvom trećinom dužine napadne ivice, gledano od terminizona*) sudara se sa drugom preprekom (*krov bunara visok od oko 1m*), nakon čega se energično zarotirala u desnu stranu i grubo dodirnula zemlju glavnim točkom stajnog trapa, a zatim i krajem lijevog krila,
