Nacionalna komisija za istraživanje nesreća i ozbiljnih nezgoda vazduhoplova, vanrednih događaja koji ugrožavaju bezbjednost željezničkog saobraćaja i pomorskih nezgoda i nesreća

## **KONAČAN IZVJEŠTAJ O ISTRAZI VANREDNOG DOGAĐAJA**

Vrsta vanrednog događaja: Ozbiljna nesreća

Mjesto: Između stanice Mojkovac i ukrsnice Trebaljevo

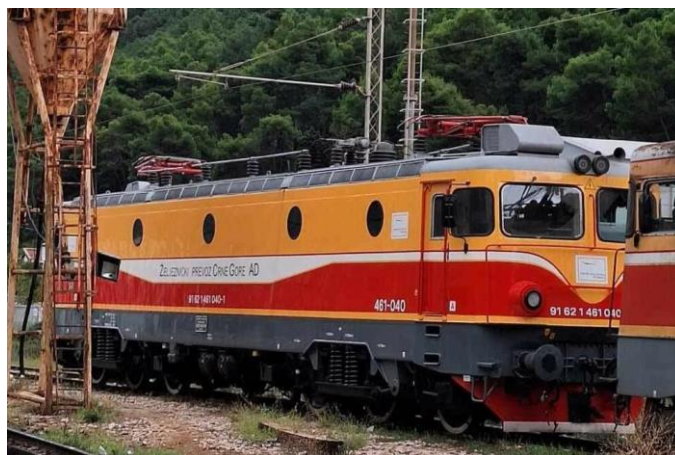
Slika 18. Električna lokomotiva serije 461

*Na lokomotivi serije 461 ugrađeni su vučni motori sa rednim vezivanjem i prilikom klizanja nastaje preraspodjela napona među njima. Rezultat toga je da vučni motori povezani sa osovinama koje klizaju imaju mekšu karakteristiku, pa je suzbijanje klizanja (uspostavljanje adhezije) otežano. Prilikom kretanja lokomotive na padu od 17% uvećava se inerciona masa lokomotive u ravni kolosjeka što je dodatno dovelo do ubrzanog kretanja pomoćne lokomotive nakon nastalog proklizavanja.*
