Crna Gora

Nacionalna komisija za istraživanje nesreća i ozbiljnih nezgoda vazduhoplova, vanrednih događaja koji ugrožavaju bezbjednost željezničkog saobraćaja i pomorskih nezgoda i nesreća

Broj: 03-20

PREDMET: KONAČNI IZVJEŠTAJ O SPROVEDENOJ SIGURNOSNOJ ISTRAZI OZBILJNE POMORSKE NESREĆE POTONUĆA PLOVNOG OBJEKTA MARKE „BARRACUDA 686 WA“ REGISTRARSKE OZNAKE 119-KT

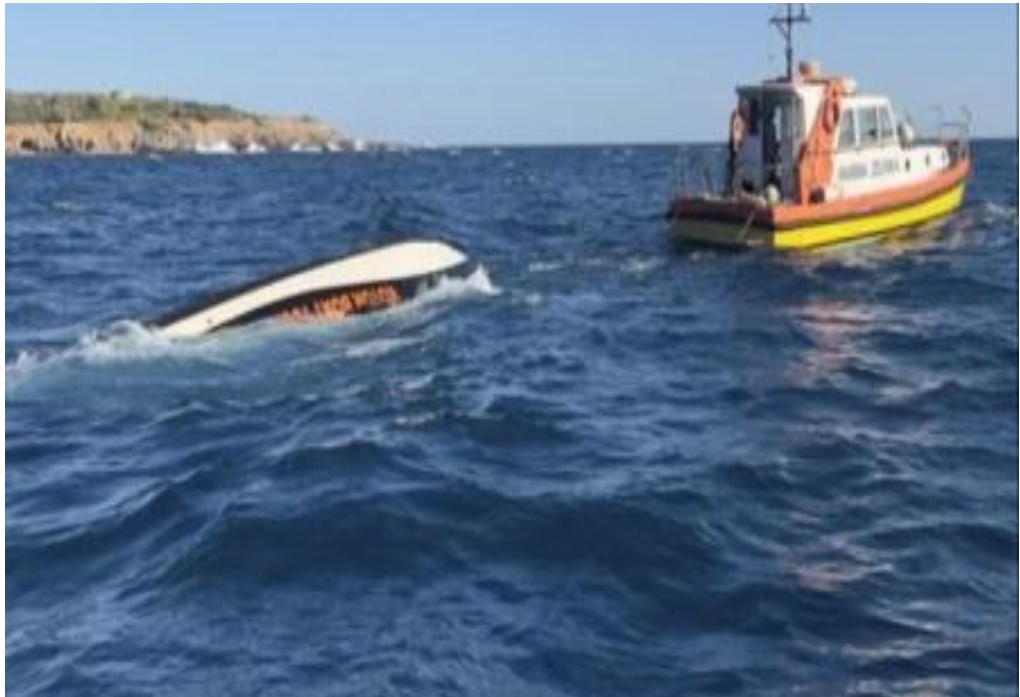
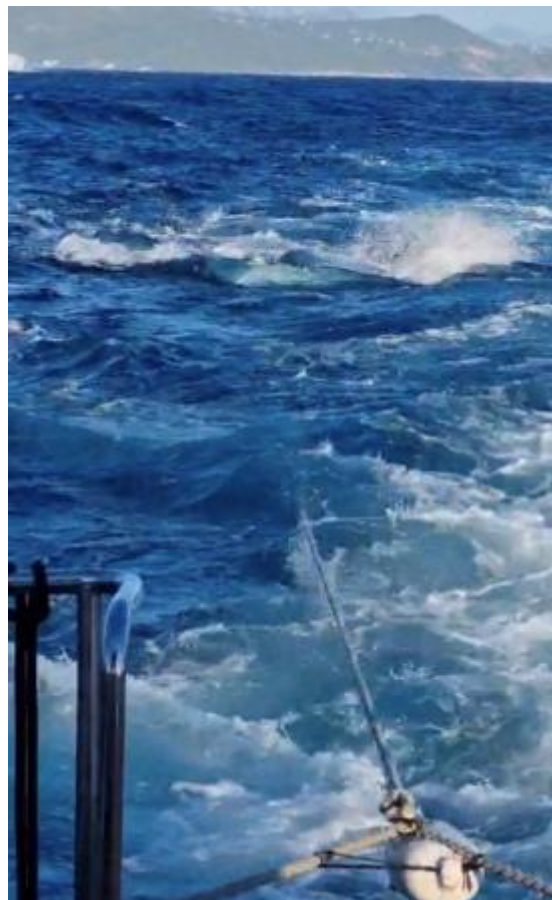
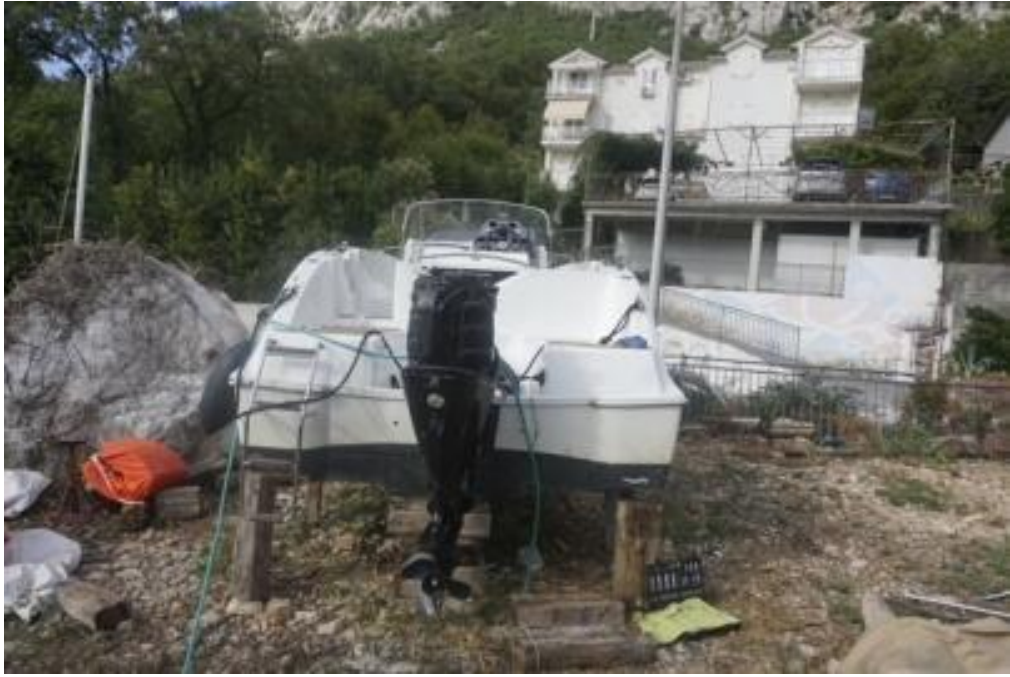
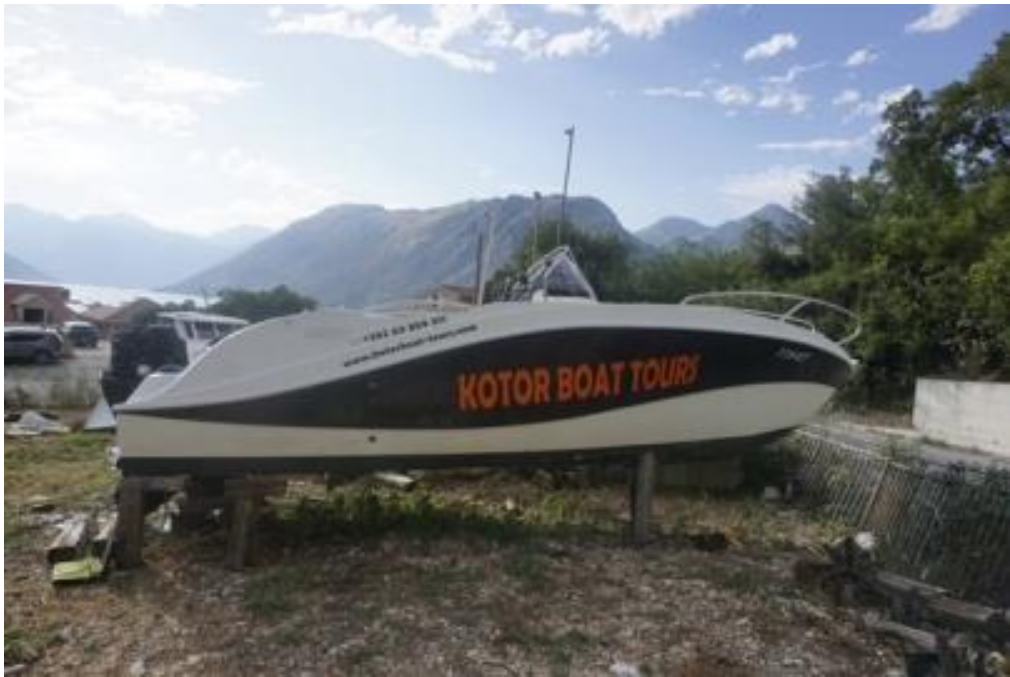
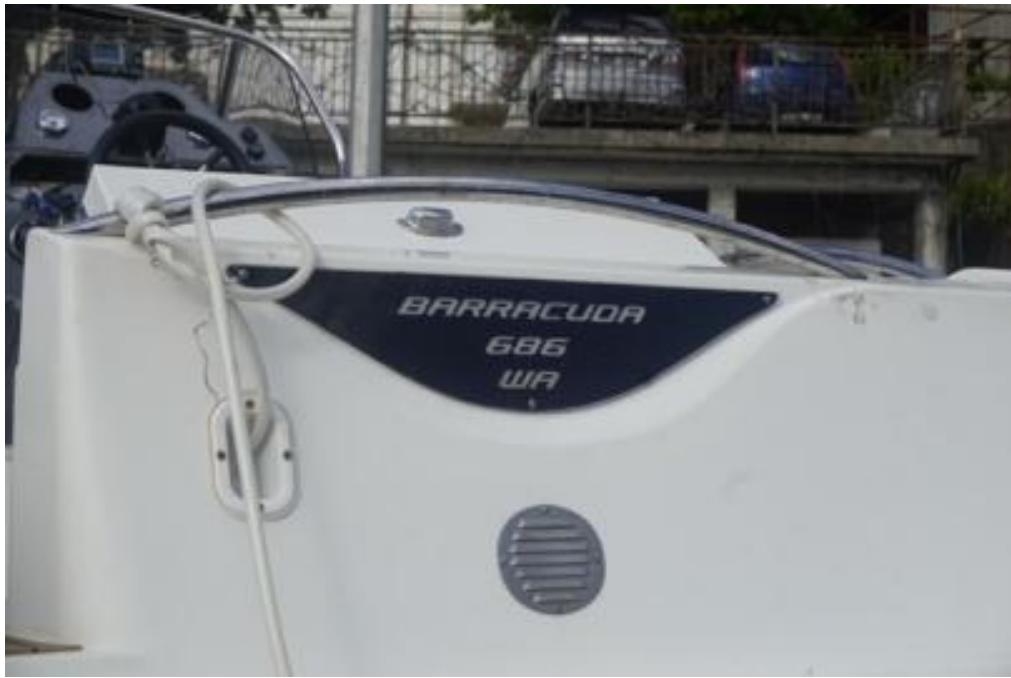
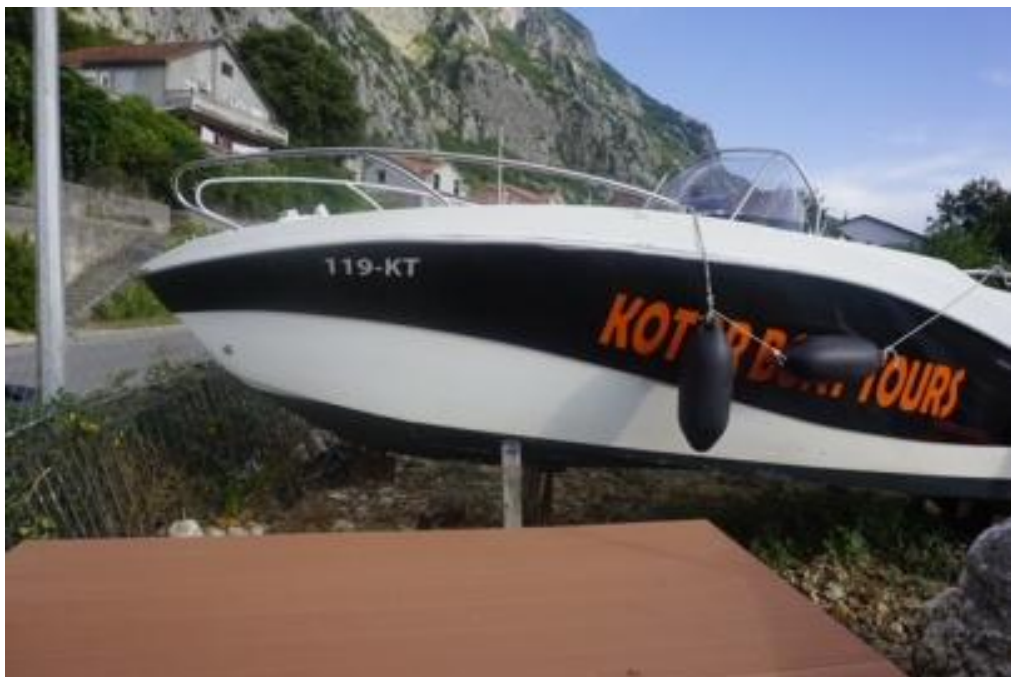
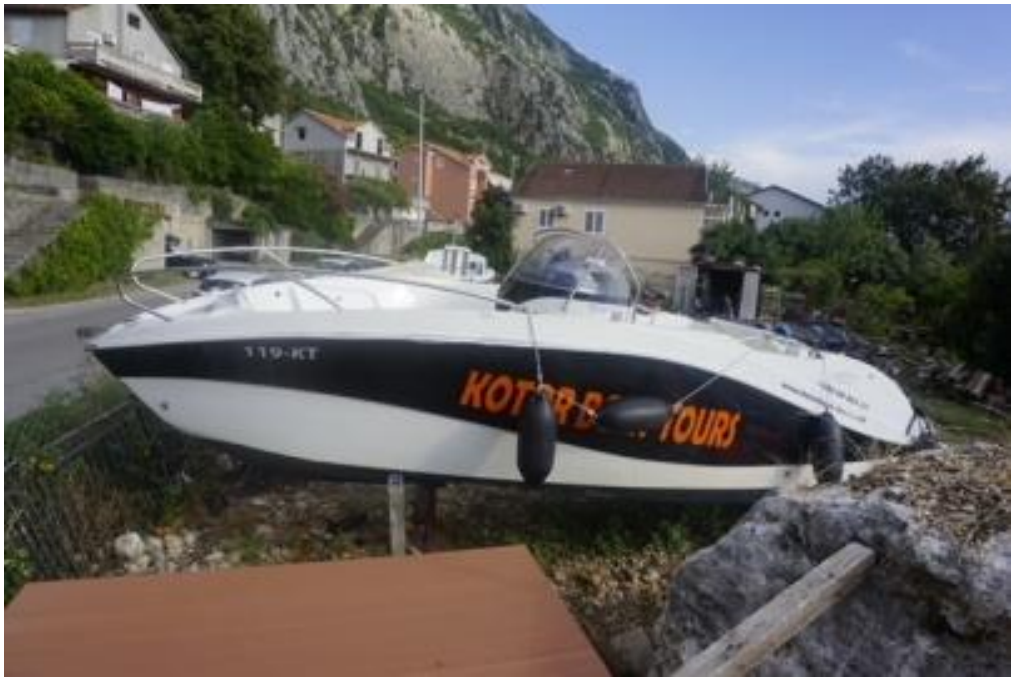
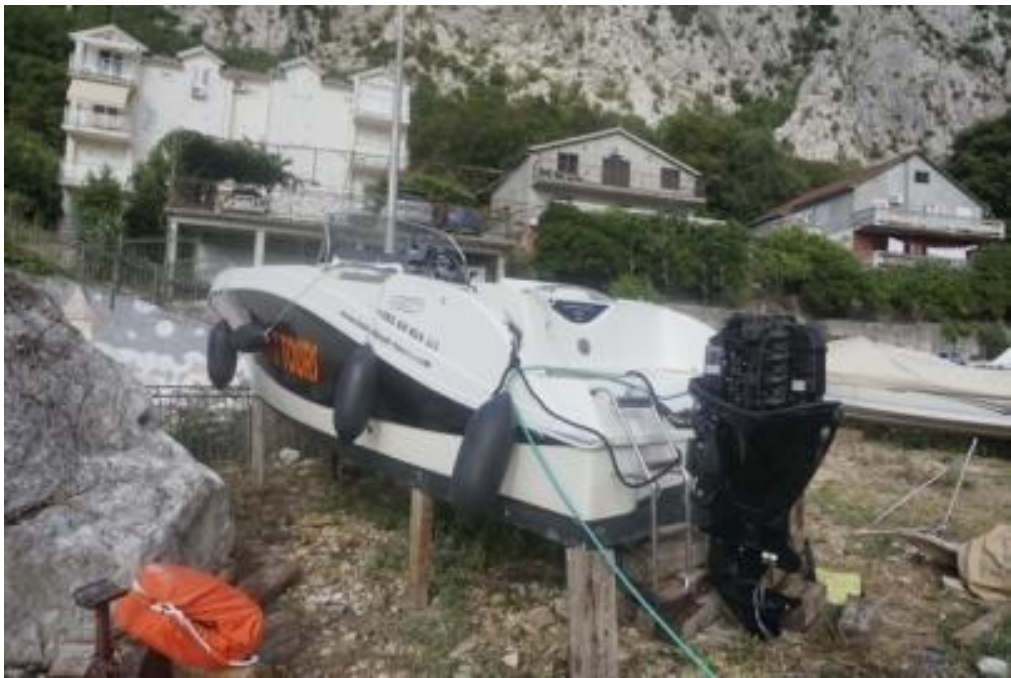
7. Dodaci
Fotoelaborat

Komisija je ovaj događaj analizirala sa aspekta specifičnosti plovnog objekta, prvenstveno što mu je pramac znatno niži u odnosu na slobodni bok na sredini čamca. Smještaj putnika na pramcu je znatno opterećivao isti. Čamac je sa putnicima iz "Plave Špilje" isplovio u talasasto more i pramcem uronio u talas koji ga je naplavio. Ostali plovni objekti koji su bili u blizini nisu imali sličan problem. Sagledavši vremensku prognozu za kritični period da se zaključiti da posada nije poštovala vremenske uslove i upozorenje u odnosu na karakteristike predmetnog čamca. Upravitelj plovnog objekta nije imao jasne procedure od strane kompanije vlasnika čamca.

- Nepoštovanje Upozorenja o vremenskoj prognozi od strane posade i loša procjena izlaska predmetnog plovila sa putnicima na otvoreno more.
- Visina nadvođa na pramcu je značajno niža nego visina nadvođa na sredini čamca (pramac prema dolje konstruisan), što je u mnogome povećalo mogućnost naplavljivanja čamca sa pramca, što se ovdje i dogodilo.
- Nedovljno poznavanje sposobnosti čamca od strane posade na vremenske uslove
- Upravitelj nije imao pomoćnika na plovilu, a zakon propisuje da isti bude prisutan na plovilu.
- Prilikom izlaska na otvorenom more, sagledavši situaciju na moru, upravitelj plovila je trebao donijeti blagovremenu odluku o vraćanju plovila sa putnicima u matičnu luku Kotor zbog loših vremenskih uslova.

1. Kod tehničkog pregleda pri registraciji čamaca za privrednu djelatnost – prevoz putnika, posebnu pažnju obratiti, na visinu slobodnog boka ili nadvođa koje čamac ima. Minimalni zahtjevi bi bili da visina nadvođa na pramcu bude ista kao visina nadvođa na sredini čamca ili veća. U ovom slučaju nadvođe na pramcu značajno je niže nego nadvođe na sredini čamca (pramac prema dolje konstruisan), što u mnogome povećava mogućnost naplavljivanja čamca sa pramca, što se ovdje i dogodilo.
