Završni izvještaj nesreće* – Uništenje vazduhoplova – Nekontrolisani sudar sa preprekama u pokušaju prinudnog slijetanja – bliža okolina Letjelišta Štoj/Ulcinj – 19. jul 2023. godine		Završni izvještaj Final report	
Izvještaj broj: 01-21 Investigation report no:		Uništenje aviona nakon pokušaja prinudnog slijetanja zbog prestanka rada motora (Rejon letjelišta “Štoj”/Ulcinj	Datum događaja Date Srijeda, 19. 07. 2023. godine Wednesday, July 19, 2023.
Tip i model vazduhoplova Aircraft Type and Model	GROPPO G70 - 600 912ULS		
Istragu vodio istraživač KINNS Investigation performed by Investigator NSIA	Vladislav Vlahović		
Nacionalnost i registracija vazduhoplova Nationality and Aircraft Registration	Njemačka/ D-MGMS Germany/ D-MGMS		
Operator Operator	Privatno lice A Private person		
Datum i vrijeme događaja Date and Time	Srijeda, 19. 07. 2023. 10. 05 LT (08.05 Z) Wednesday, July 19, 2023. 10. 05 LT (08.05 Z)

Mjesto događaja Site	Rejon letjelišta Štoj/ Ulcinj (N:41° 55' 2'' E: 19° 14' 07'') Štoj Airfield area (N:41° 55' 2'' E: 19° 14' 07'')		
Broj leta Flight Number	-		
Podaci o letu /operacija, faza leta) Flight Data (Operation/Phase of Flight)	Do nesreće je došlo oko 5 minuta posle po

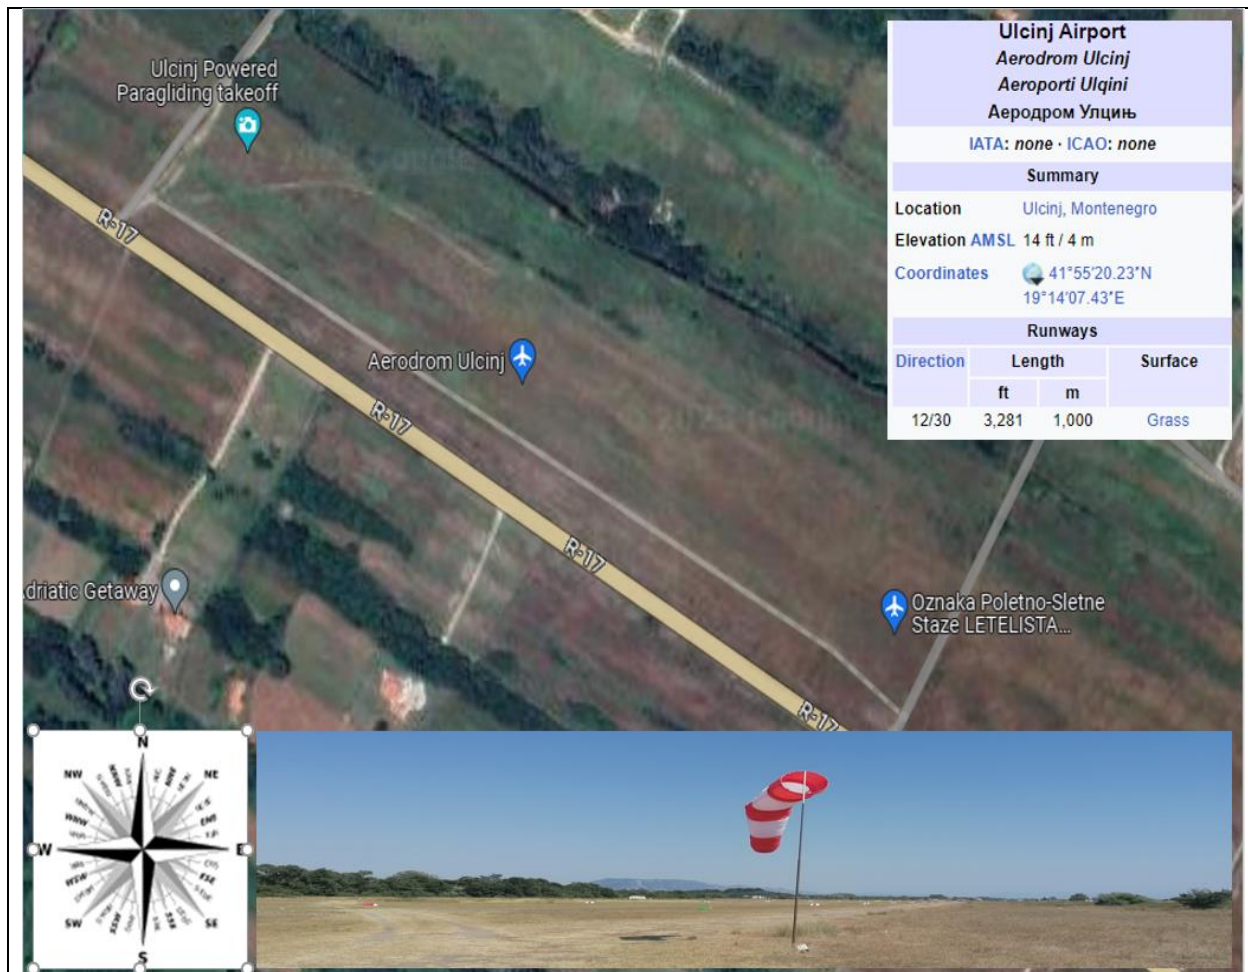
*Slika br. 1 – Letjelište Štoj/Ulcinj)***

Polijetanje je izvršeno u 10. 00 LT (UTC+2 - 08. 00 Z) sa letjelišta Štoj/Ulcinj, za start “120”.

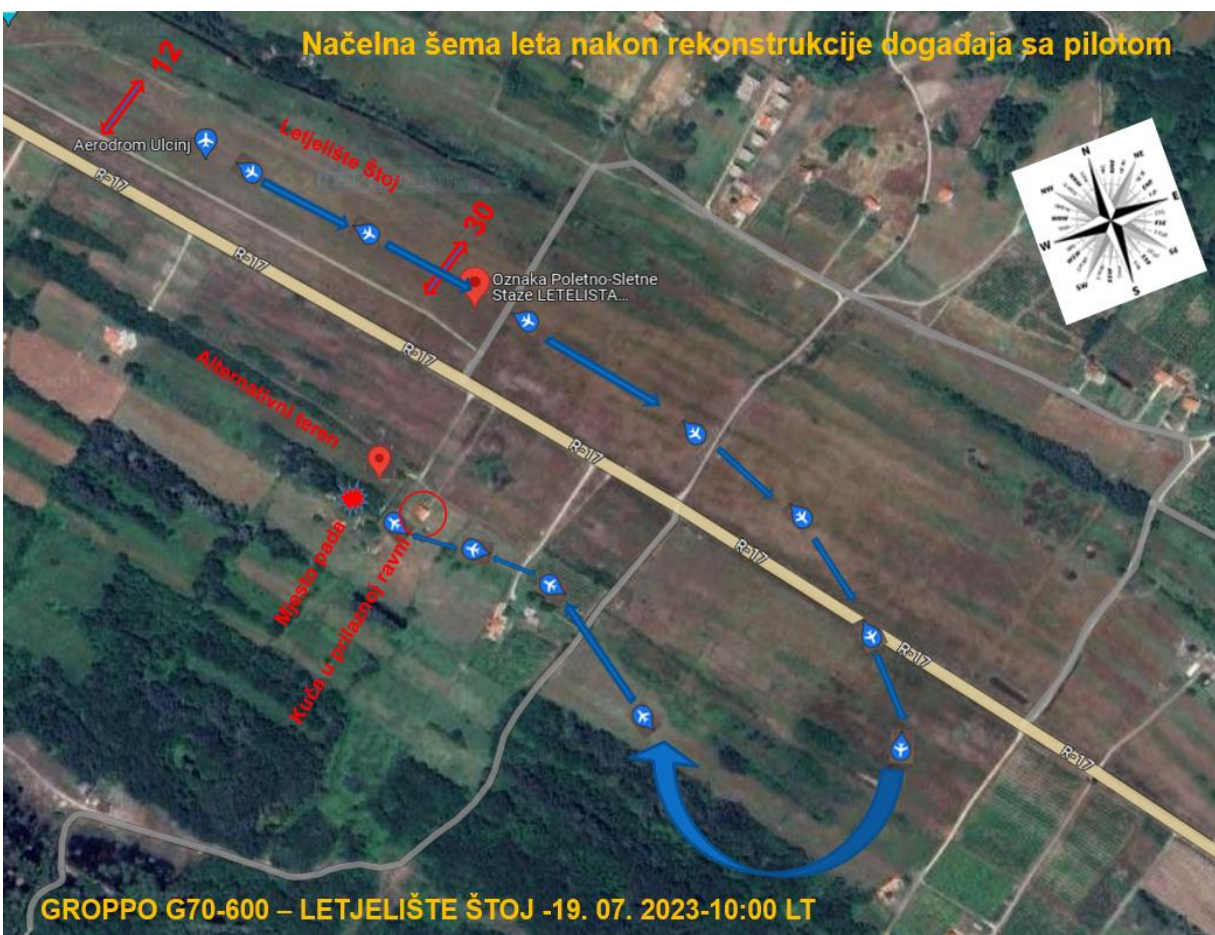
Slika br. 2 – Načelna šema leta

Međutim, tokom promjene pravca leta za oko 160°, i zauzimanja kursa oko 300° (downwind) pri brzini od oko 155 km/h i na visini od oko 400 m, motor je ponovo počeo da gubi snagu i nakon srednje glasnog zvuka sličnog prigušenom pucanju, prestao da radi, ali se propeler i dalje okretao. Posada je pokušala ponovno pokretanje morora u vazduhu, tokom čega je izgubila 70 do 100 metara visine, a nakon čega se odlučila za prinudno slijetanje, na teren koji se u tom momentu nalazio u nosu aviona, na udaljenosti 650 - 700 m, u kursu od 290° (što je i bio pravac

leta tokom pokušaja ponovnog pokretanja motora). Imajući u vidu konfiguraciju terena i raspored prirodnih i vještačkih prepreka ispod, pilot je i dalje ostao pri odluci da ne aktivira sigurnosni system (*BRS-Ballistic Recovery System*) i letnu operaciju završi aktiviranjem sigurnosnog padobrana, već je usmjerio avion prema izabranom terenu za prinudno slijetanje. Zaključio je da sa visine od nešto više od 300 m (*oko 100 m izgubio tokom pokušaja ponovnog pokretanja motora*) ne može dosegnuti letjelište Štoj, (*koje se u tom momentu nalazilo na udaljenosti od oko 900 - 1000 m u kursu 010°*), niti može izvršiti prinudno slijetanje na auto cestu Ulcinj - Gornji Štoj, zbog stubova rasvjete, ali i prilično intenzivnog drumskog saobraćaja. Takođe, bila je isključena i mogućnost manevra za slijetanje na ulcinjskoj plaži, zbog visoke vjerovatnoće ugrožavanja života drugih ljudi, imajući u vidu da je plaža bila prilično posjećena od strane kupaca. Odlučio se za veću ravnu površinu u nosu aviona, koja je tada bila na udaljenosti ne većoj od 400 - 450 m, po vlastitoj procjeni, usmjerivši avion prema njoj i zadržavajući najpovoljniju progresivnu brzinu od oko 135 km/h, kako bi maksimalno iskoristio prednosti finese ovog aviona, koja obezbjeđuje planiranje bez motora sa vertikalnom brzinom od 1,67 m/s, prema POH. (Slika br. 2)

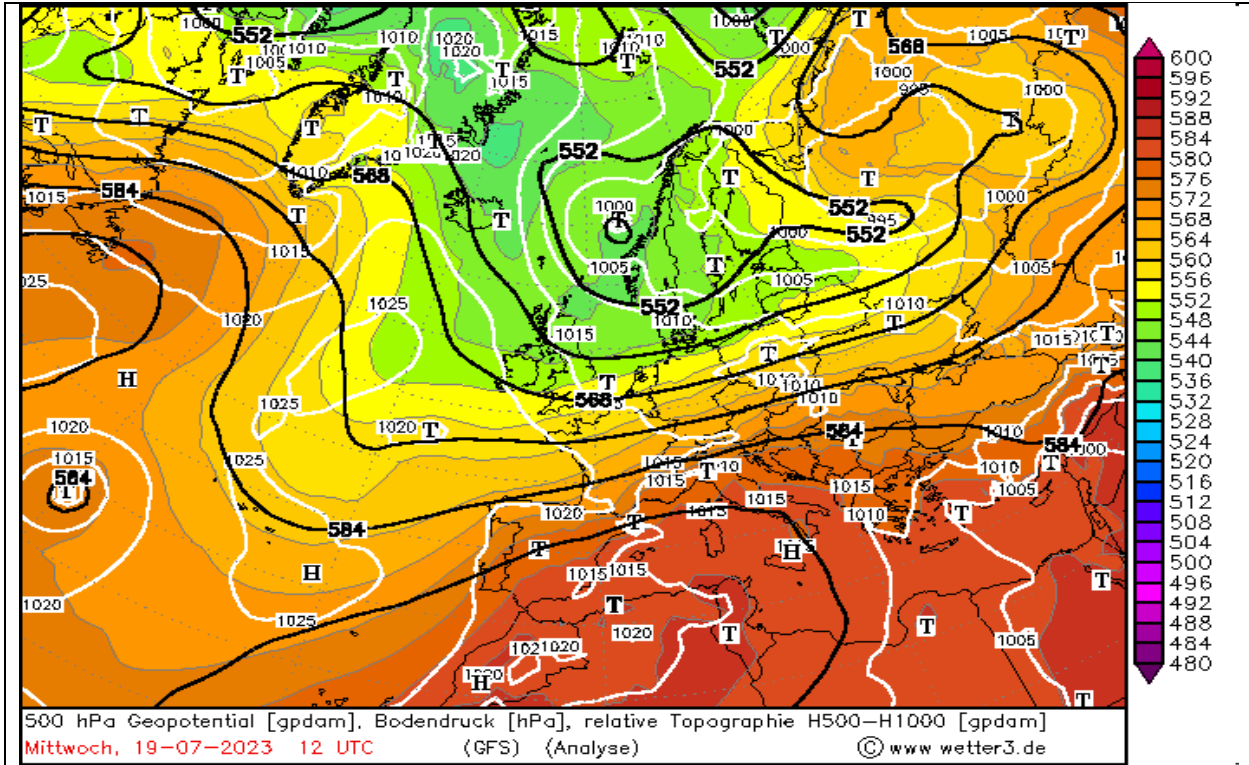
Slika br. 14 – Sinoptička situacija za 19.7.2023. godine 08.00 LT (UTC +2)

U regionu Balkana sjeverni dio sa Zapada prema Istoku je bio u zoni intenzivne interakcije između tople tropske vazdušne mase u sklopu termobaričkog grebena i hladne vazdušne mase sa Sjeverozapada Evrope u sklopu ciklona sa centrom u oblasti Sjevernog mora - zapadna obala Norveške. (*Slika 14*).

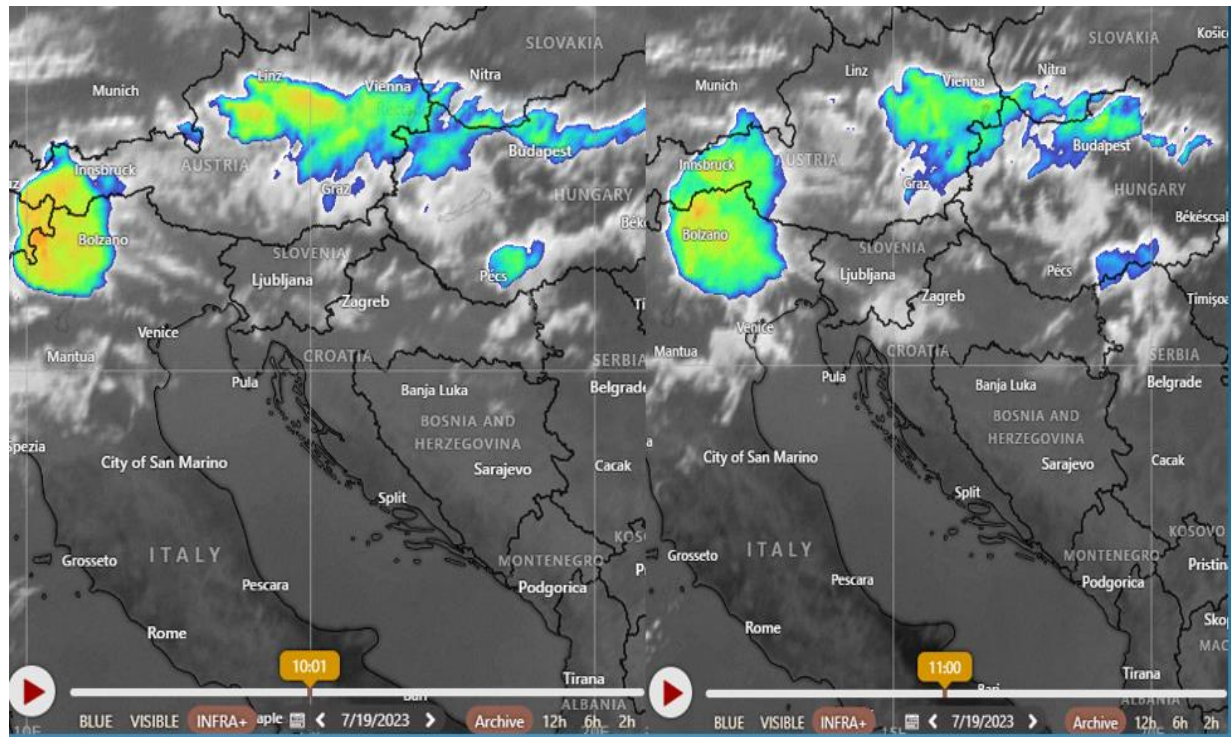
Slika br. 15 - Satelitska slika oblaka - 19.07.2023. u 10 i 11 h (EUMETSAT/ windy.com)

Ovi sistemi u Crnoj Gori su donosili sunčano, stabilno i tropski toplo vrijeme a na sjeveru Balkana, Slovenija-Hrvatska prema istoku u zoni interakcije različitih vazdušnih masa dolazilo je do veoma burne konvekcije i razvoja olujno-grmljavinskih Cb oblaka koji nijesu ostvarivali uticaj na vremensku situaciju u CG (*Slika 15*).

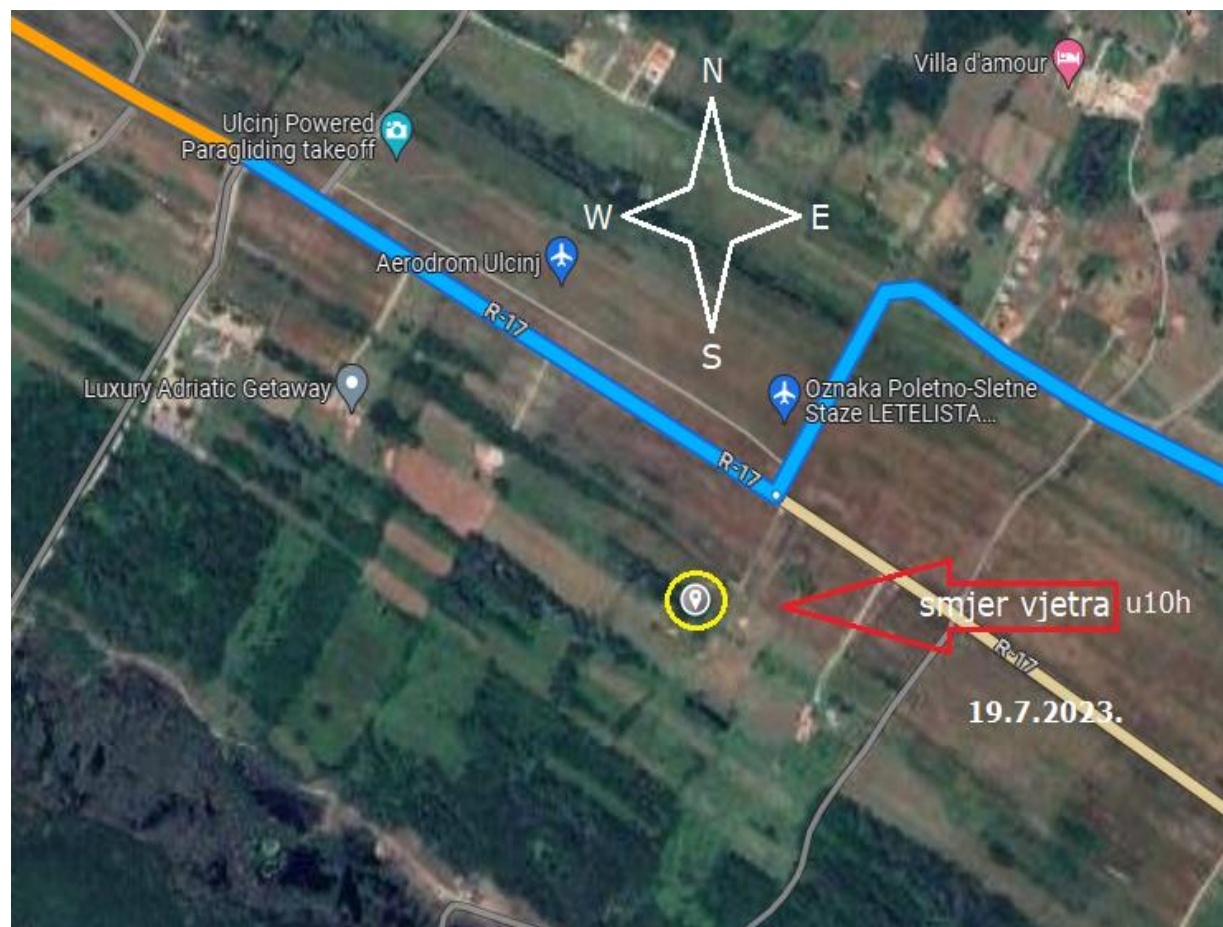
Slika br. 16 - Smjer vjetra u kritičnom momentu oko 10:10h

Imajući u vidu dnevni razvoj vjetra na predmetnoj lokaciji, nije isključeno da je bilo razlike u pravcu i brzini vjetra na visini od 300 m i na nižim visinama, zbog čega je pilot, u završnoj fazi prilaza izabranom terenu, prema sopstvenoj izjavi promijenio pravac poniranja i pokušao zaobići prepreku (*dvospratna kuća*) koja je bila jugoistočno od linije poniranja, sa jugoistočne strane, umjesto početne odluke da je obiđe pravcem NE-NW, zbog procjene da bi ga vjetar

mogao nabaciti na prepreku, da ostvari kontakt. Ta vrsta manevra je doprinijela da u određenom momentu izgubi i vizuelni kontakt sa terenom za prinudno slijetanje, ali i da produži vrijeme poniranja, što sa date visine već nije obezbjeđivalo dosezanje izabranog terena.

Na osnovu ovih podataka Komisija je zaključila da je meteorološka-sinoptička situacija bila povoljna za izvršenje predmetnog leta, a da su pravac i brzina vjetra u kritičnom vremenu, mogli ostvariti uticaj na putanju i performance aviona u bezmotornom letu, imajući u vidu brzinu i pravac vjetra E - NE, zbog čega su bile ispoljene njegove i ledna i bočna komponenta, obje nepovoljno u konkretnim uslovima.
