**VLADA CRNE GORE
MINISTARSTVO SAOBRAĆAJA I POMORSTVA**

**Prijedlog
Programa rekonstrukcije i sanacije kritičnih tačaka na državnim
putevima**

PROGRAM REKONSTRUKCIJE I SANACIJE KRITIČNIH TAČAKA NA DRŽAVNIM PUTEVIMA

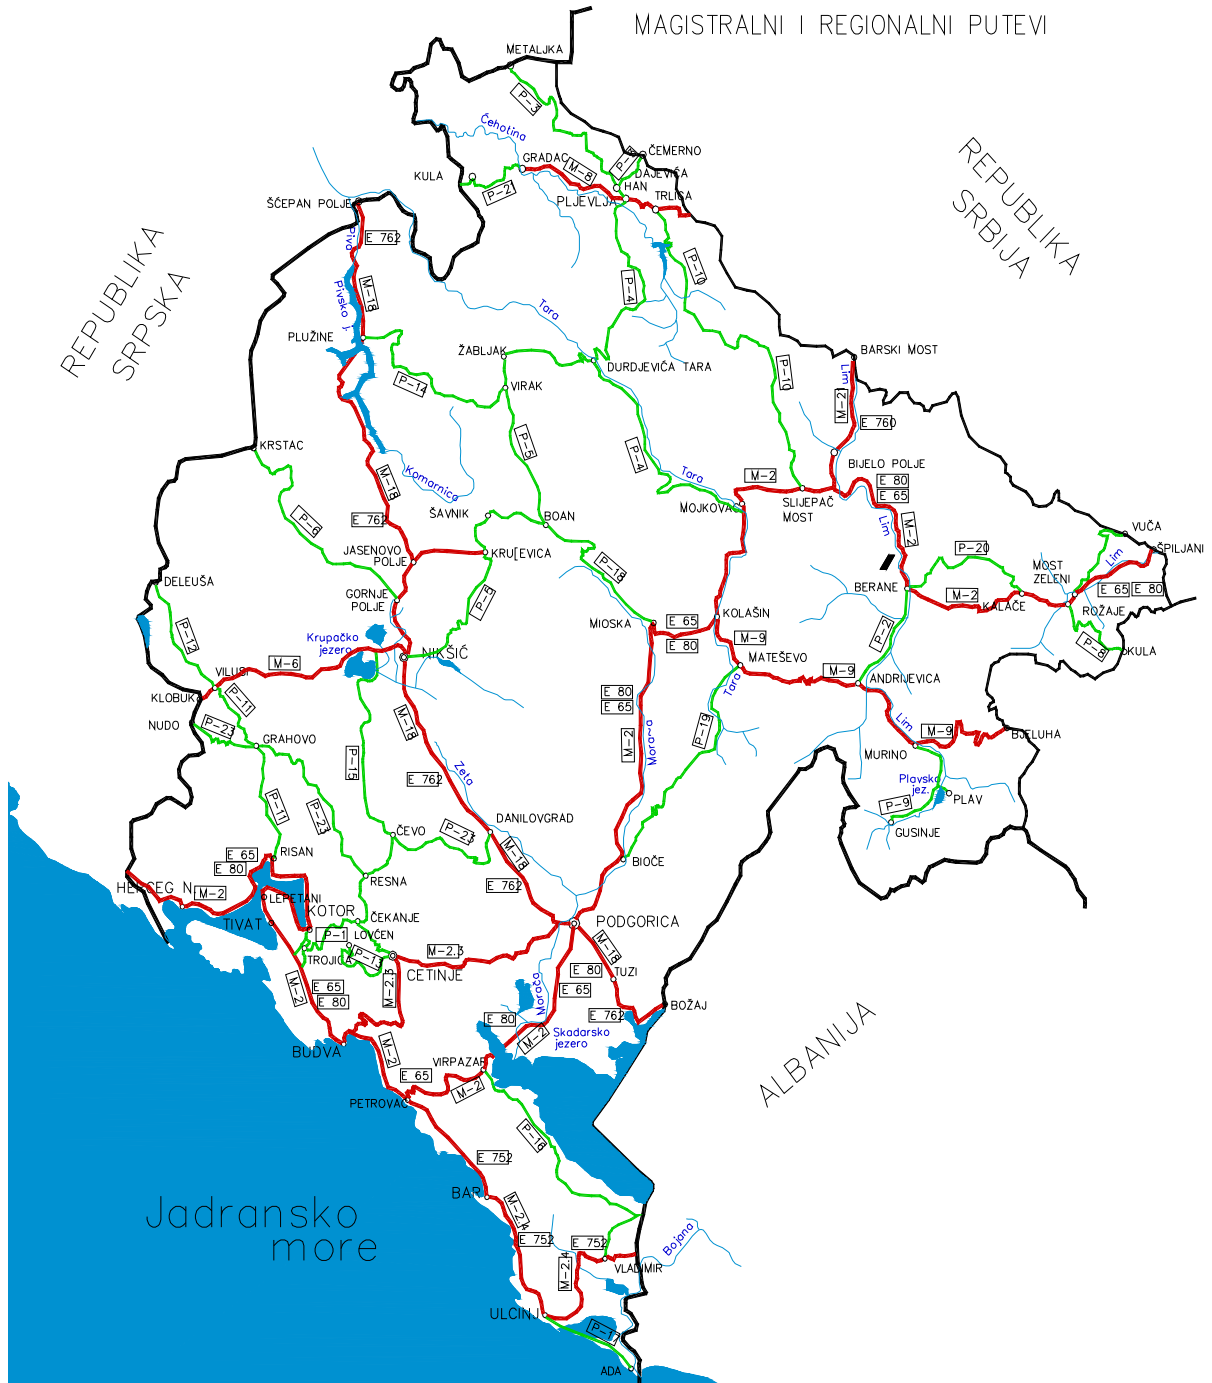
MAGISTRALNI I REGIONALNI PUTEVI

Mrežu državnih puteva čini 8 magistralnih i 23 regionalna puta, koji su podijeljeni u pedeset i dvije dionice-partije i to:
