## - IZVJEŠTAJ -

O IZVRŠENIM MJERENJIMA NIVOVA BUKE U ŽIVOTNOJ SREDINI NA LOKACIJI

Magistralni put M18 - Podgorica - Nikšić

**OBJEKAT: GRADILIŠTA NA IZGRADNJI BULEVARA  
 PODGORICA - DANILOVGRAD**

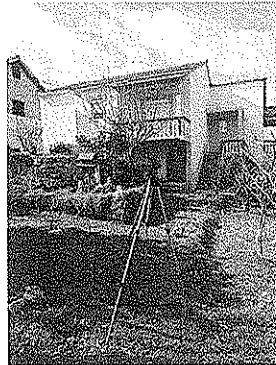
Slika 4. – Mjerna pozicija 4

42.506308, 19.137206

Mjerna pozicija 4 nalazi se na ivici parcele porodične kuće na putnom pravcu Podgorica – Danilovgrad. Prepoznati izvori buke na pomenutoj lokaciji su u trenutku mjerenja bili: radnici na gradilištu Bulevara, valjak, dizalica i pikameri.

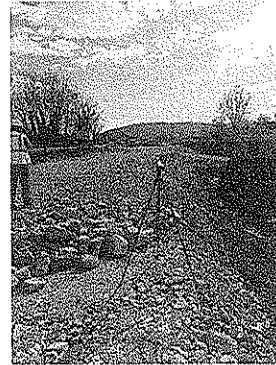
Slika 5. – Mjerna pozicija 5

42.521185, 19.120421

Mjerna pozicija 5 nalazi se na ivici parcele porodične kuće u putnog pravca Podgorica – Nikšić M18. Prepoznati izvori buke na pomenutoj lokaciji su u trenutku mjerenja bili: radnici na gradilištu i rovokopač.
