- IZVJEŠTAJ -

O IZVRŠENIM MJERENJIMA NIVOVA BUKE U ŽIVOTNOJ SREDINI NA LOKACIJI

Magistralni put M18 - Podgorica - Nikšić

**OBJEKAT: GRADILIŠTA NA IZGRADNJI BULEVARA
 PODGORICA - DANILOVGRAD**

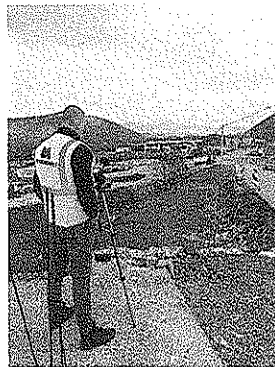
Slika 2.
Mjerna pozicija 2

42.459404, 19.177471

Mjerna pozicija 2 nalazi se na ivici parcele porodične kuće na putnom pravcu Podgorica – Danilovgrad na putu za selo Komani. Prepoznati izvori buke na pomenutoj lokaciji su u trenutku mjerenja bili: radnici na gradilištu Bulevara i pikameri.

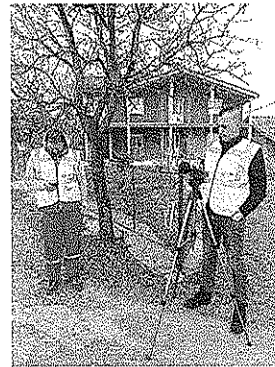
Slika 3.
Mjerna pozicija 3

42.496607, 19.153223

Mjerna pozicija 3 nalazi se na ivici parcele porodične kuće na putnom pravcu Podgorica – Danilovgrad u mjestu Novo Selo. Prepoznati izvori buke na pomenutoj lokaciji su u trenutku mjerenja bili: radnici na gradilištu Bulevara i pikameri.

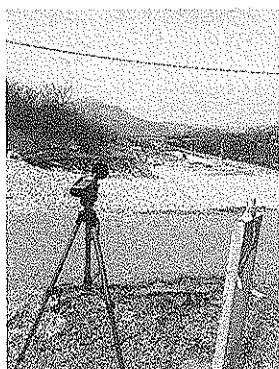
Slika 5.
Mjerna pozicija 5

42.505025, 19.138981

Mjerna pozicija 5 nalazi se na ivici parcele porodične kuće u putnog pravca Podgorica – Nikšić M18 u blizini Cafe bara "Sedmica". Prepoznati izvori buke na pomenutoj lokaciji su u trenutku mjerenja bili: radnici na gradilištu i pikameri.

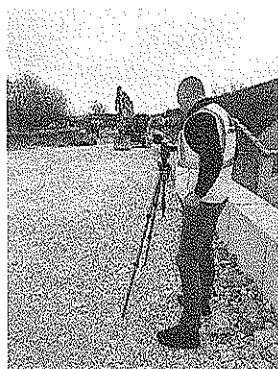
Slika 6.
Mjerna pozicija 6

42.507543, 19.135053

Mjerna pozicija 5 nalazi se na ivici parcele porodične kuće u putnog pravca Podgorica – Nikšić M18 u mjestu Grude. Prepoznati izvori buke na pomenutoj lokaciji su u trenutku mjerenja bili: radnici na gradilištu i pikameri.

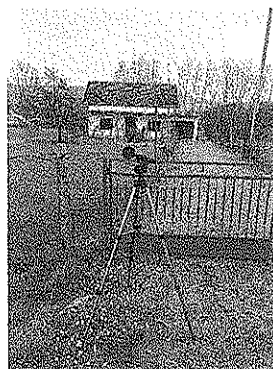
Slika 7.
Mjerna pozicija 7

42.509748, 19.131705

Mjerna pozicija 5 nalazi se na ivici parcele porodične kuće u putnog pravca Podgorica – Nikšić M18 u blizini Auto salona "OSMANAGIĆ". Prepoznati izvori buke na pomenutoj lokaciji su u trenutku mjerenja bili: radnici na gradilištu i pikameri.

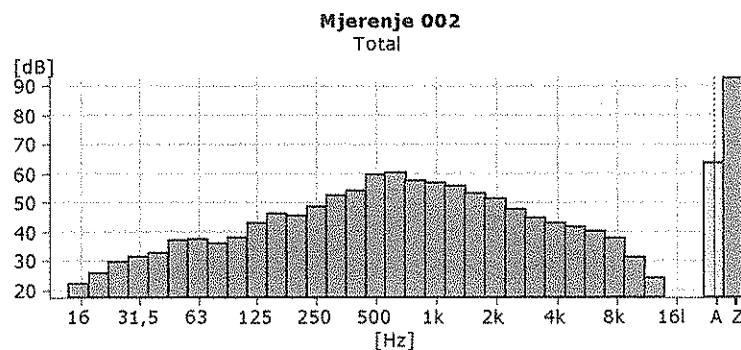
Grafik 1. – Mjerenje specifičnog nivoa buke na mjernoj poziciji 1.

Izmjerena srednja vrijednost LAeq=63,2 dB, referentna vrijednost je:

Leq=63 dB

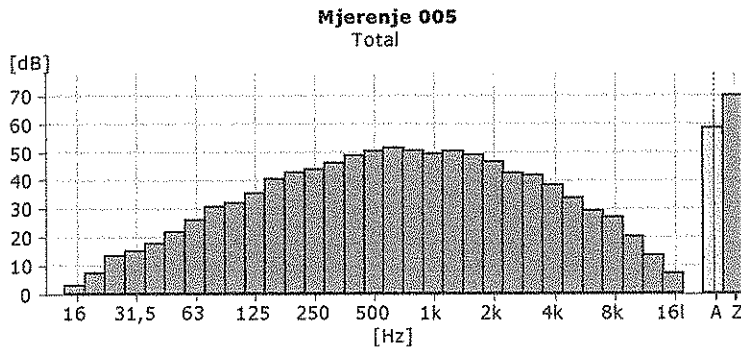
Grafik 4. – Mjerenje rezidualnog nivoa buke na mjernoj poziciji 2

Cursor values
LAeq: 57,5 dB

Cursor values
LAeq: 58,4 dB

Cursor values
LAeq: 58,1 dB

Izmjerena srednja vrijednost LAeq=58,0 dB, referentna vrijednost je:

Leq=58 dB (Predstavlja nivo rezidualne buke na mjernoj poziciji 2)

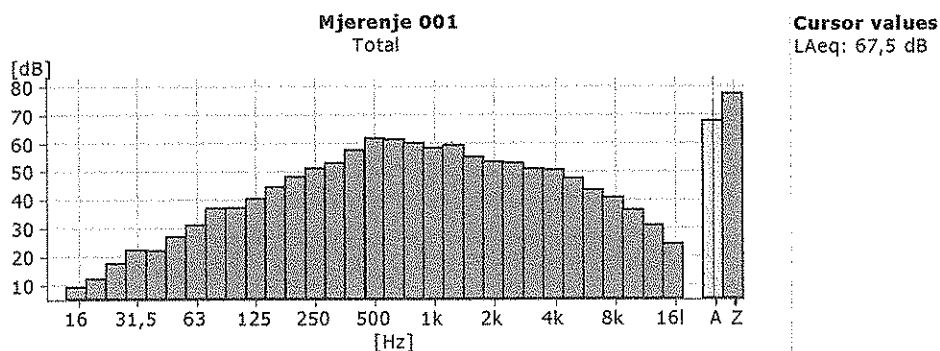
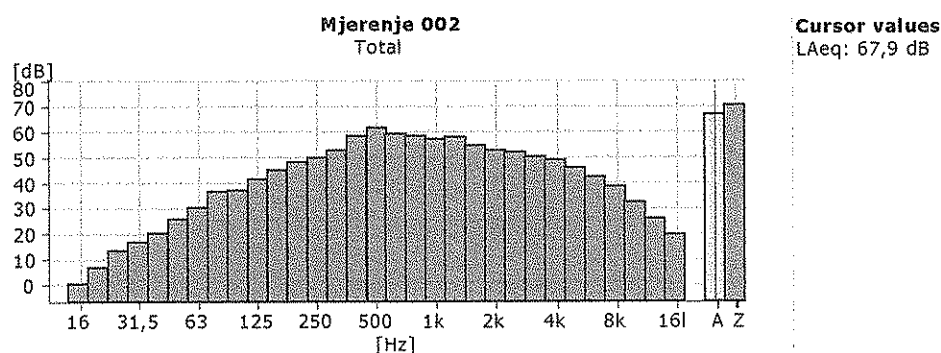
Grafik 5. – Mjerenje specifičnog nivoa buke na mjernoj poziciji 3

Izmjerena srednja vrijednost LAeq=67,6 dB, referentna vrijednost je:

Leq=68 dB

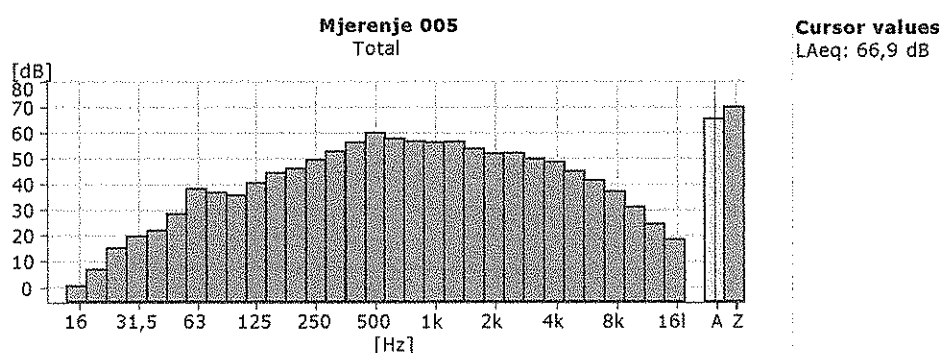
Grafik 6. – Mjerenje rezidualnog nivoa buke na mjernoj poziciji 3

Izmjerena srednja vrijednost LAeq=65,1 dB, referentna vrijednost je:

L_{eq}=65 dB (Predstavlja nivo rezidualne buke na mjernoj poziciji 3)

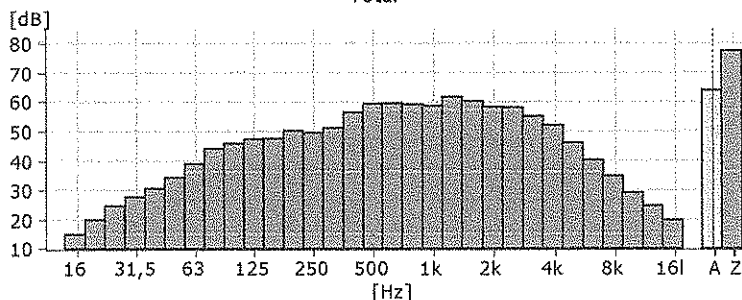
Grafik 11. – Mjerenje specifičnog nivoa buke na mjernoj poziciji 6

Cursor values
LAeq: 62,6 dB

Izmjerena srednja vrijednost LAeq=61,7 dB, referentna vrijednost je:

Leq=62 dB

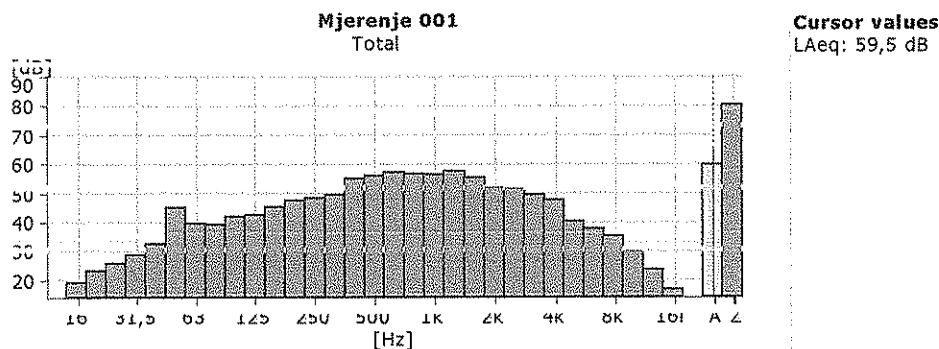
Grafik 13. – Mjerenje specifičnog nivoa buke na mjernoj poziciji 7

Cursor values
LAeq: 57,3 dB

Izmjerena srednja vrijednost LAeq=58,1 dB, referentna vrijednost je:

Leq=58 dB
