Crna Gora  
Uprava za vode

## **I N F O R M A C I J A**

**o obezbjeđenju uslova za nastavak radova na desnom rukavcu rijeke Bojane**

Podgorica, decembar 2019. godine

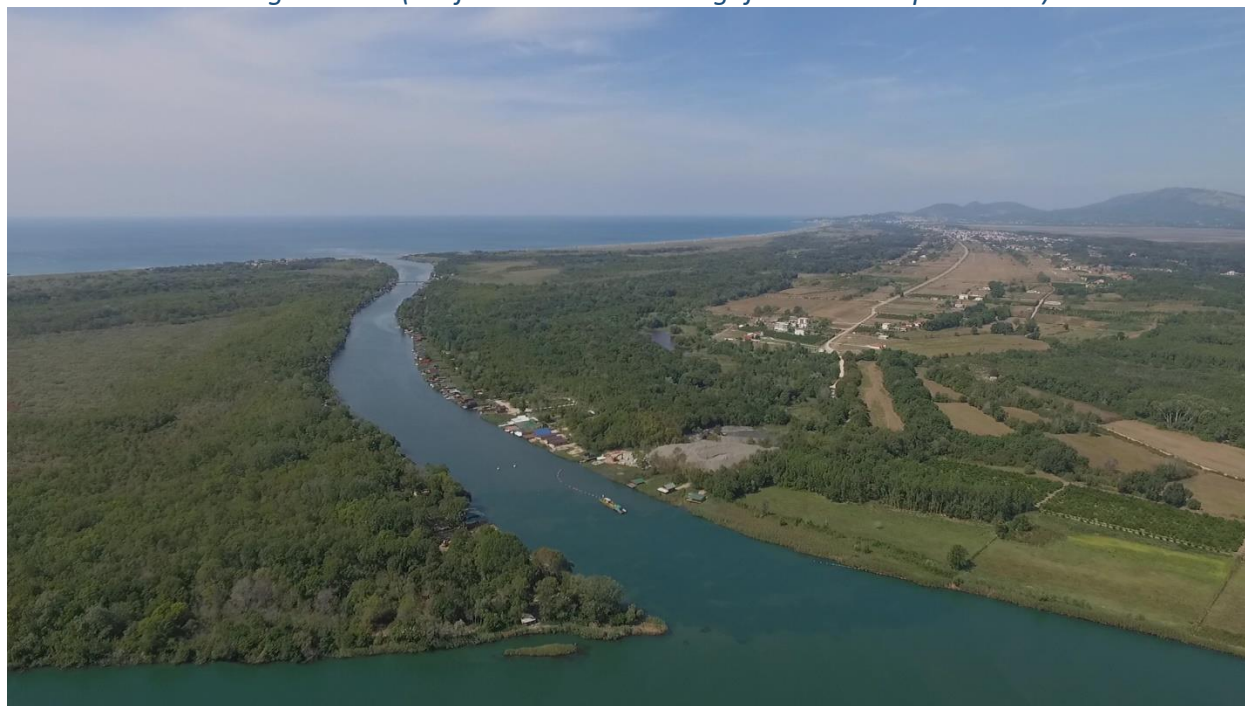
*Slika 1. Račva desnog rukavca (vidljive različite dubine gdje su radovi sprovedeni)*

Sredinom avgusta 2017. godine, ušće desnog rukavca rijeke Bojane je djelovanjem nekoliko faktora nakratko bilo zatvoreno. Pristupilo se interventnim radovima i istovremeno pokrenute brojne aktivnosti za projektno i sistemsko rješavanje problema na duži rok. U skladu sa Projektom održavanja protočnosti desnog rukavca u junu 2018. godine otpočeli su radovi na uklanjanju materijala iz desnog rukavca rijeke Bojane. Do kraja 2018. godine iz desnog rukavca izvađeno je oko **170 000 m<sup>3</sup> materijala i pročišćeno korito u dužini od oko 2 km.**

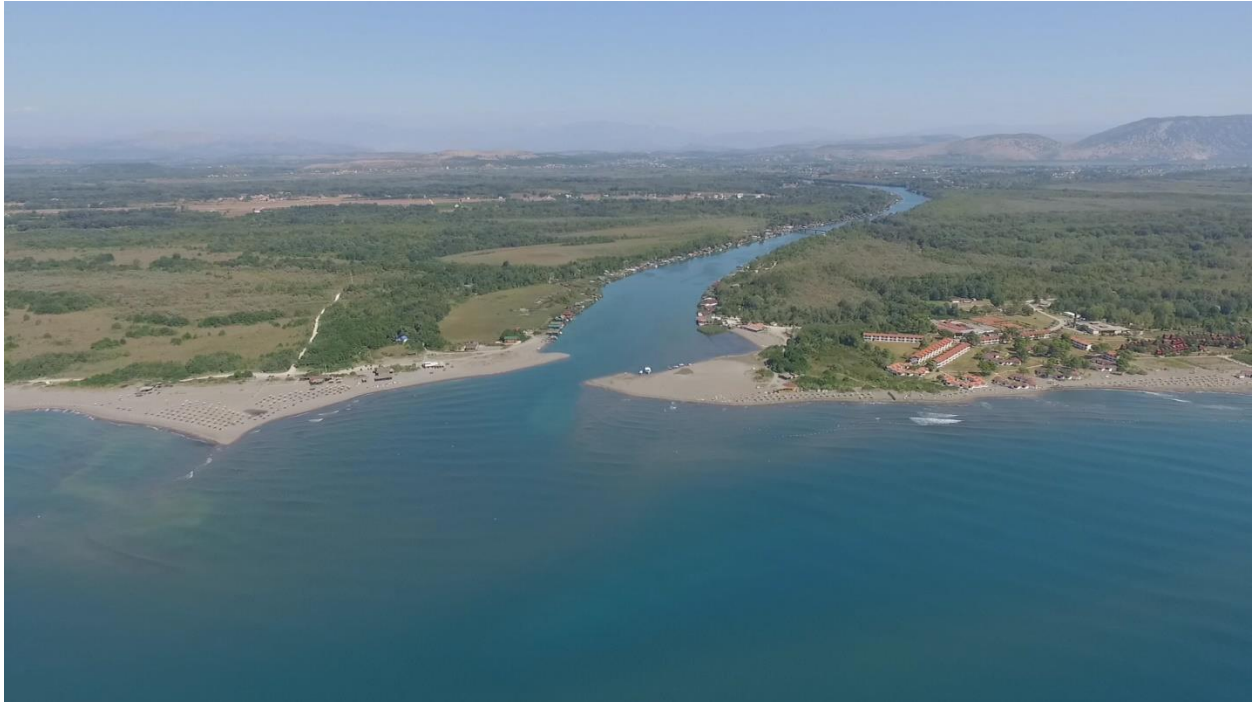
*Slika 2. Podvodni pragovi na moru ispred ušća i proces zatvaranja ušća*
