- IZVJEŠTAJ -

O IZVRŠENIM MJERENJIMA NIVOVA BUKE U ŽIVOTNOJ SREDINI NA LOKACIJI

Magistralni put M18 - Podgorica - Nikšić

**OBJEKAT: GRADILIŠTA NA IZGRADNJI BULEVARA
PODGORICA - DANILOVGRAD**

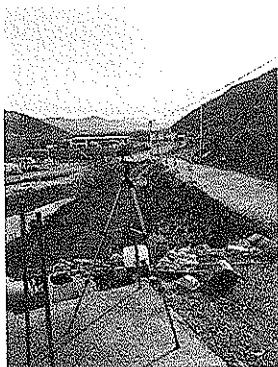
Slika 1. – Mjerna pozicija 1

42.459358, 19.177504

Mjerna pozicija 1 nalazi se na ivici parcele porodične kuće u blizini skretanja za selo Komani. Prepoznati izvori buke na pomenutoj lokaciji su u trenutku mjerenja bili: rovokopač, pikamer, kiper i radnici na gradilištu.

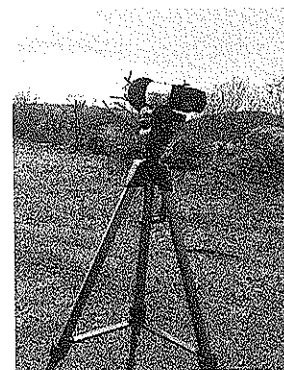
Slika 3. – Mjerna pozicija 3

42.499089, 19.148612

Mjerna pozicija 3 nalazi se na ivici parcele porodične kuće na putnom pravcu Podgorica – Danilovgrad preko puta Konobe Bagrem. Prepoznati izvori buke na pomenutoj lokaciji su u trenutku mjerenja bili: radnici na gradilištu Bulevara i pikamer.

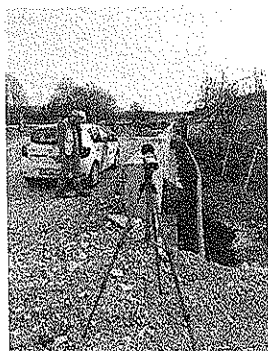
Slika 4. – Mjerna pozicija 4

42.507704, 19.134839

Mjerna pozicija 4 nalazi se na ivici parcele porodične kuće na putnom pravcu Podgorica – Danilovgrad u blizini Marketa DDI. Prepoznati izvori buke na pomenutoj lokaciji su u trenutku mjerenja bili: radnici na gradilištu Bulevara, valjak i dizalica.

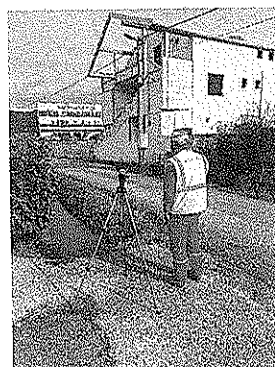
Slika 5. – Mjerna pozicija 5

42.530111, 19.115772

Mjerna pozicija 5 nalazi se na ivici parcele porodične kuće u blizini Konobe Muštuluk. Prepoznati izvori buke na pomenutoj lokaciji su u trenutku mjerenja bili: radnici na gradilištu i rovokopač.

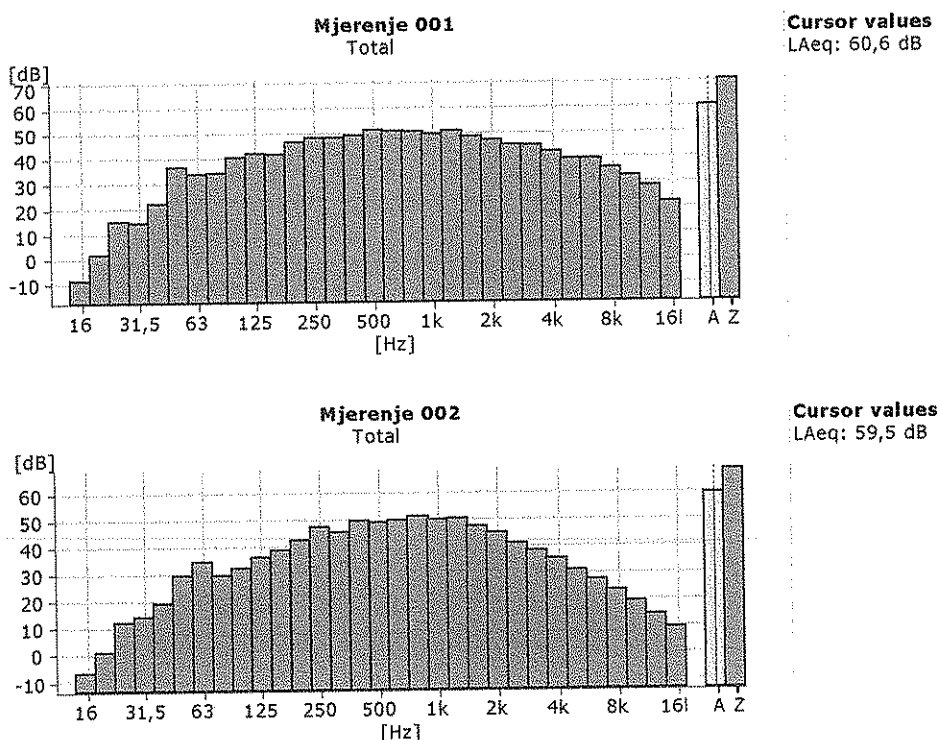
Grafik 1. – Mjerenje specifičnog nivoa buke na mjernoj poziciji 1.

Measurement	Start Time	Stop Time	Elapsed Time	LAeq [dB]	LCpeak [dB]	LAFmax [dB]	LAFmin [dB]	LAF90.0 [dB]	LAF10.0 [dB]
Mjerenje 1	25.01.2021. 09:30	25.01.2021. 09:40	0:10:00	60,6	95,5	77,2	44,9	48,1	63,0
Mjerenje 2	25.01.2021. 09:41	25.01.2021. 09:51	0:10:00	59,5	91,0	72,5	45,4	53,1	61,8
Mjerenje 3	25.01.2021. 09:52	25.01.2021. 10:02	0:10:00	60,7	96,0	75,3	45,3	50,2	63,7

Izmjerena srednja vrijednost LAeq=60,3 dB, referentna vrijednost je:

Leq=60 dB

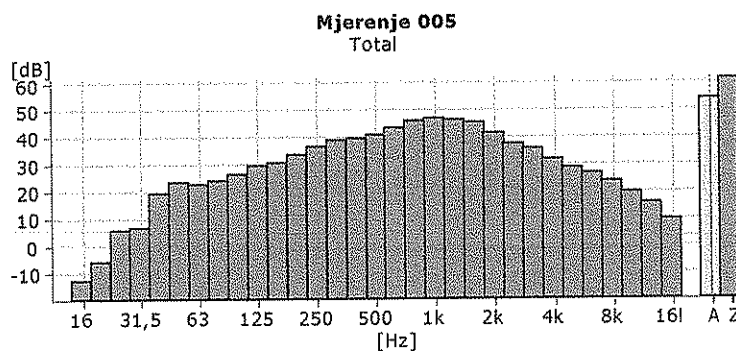
Grafik 2. – Mjerenje rezidualnog nivoa buke na mjernoj poziciji 1

Measurement	Start Time	Stop Time	Elapsed Time	LAeq [dB]	LCpeak [dB]	LAFmax [dB]	LAFmin [dB]	LAF90.0 [dB]	LAF10.0 [dB]
Mjerenje 4	25.01.2021. 10:03	25.01.2021. 10:13	0:10:00	55,7	89,9	65,0	43,2	46,4	59,5
Mjerenje 5	25.01.2021. 10:14	25.01.2021. 10:24	0:10:00	54,2	84,3	66,8	32,8	39,2	57,7
Mjerenje 6	25.01.2021. 10:25	25.01.2021. 10:35	0:10:00	57,0	89,9	69,4	42,5	45,5	60,0

Izmjerena srednja vrijednost LAeq=55,6 dB, referentna vrijednost je:

$L_{eq}=57$ dB (Predstavlja nivo rezidualne buke na mjernoj poziciji 1)

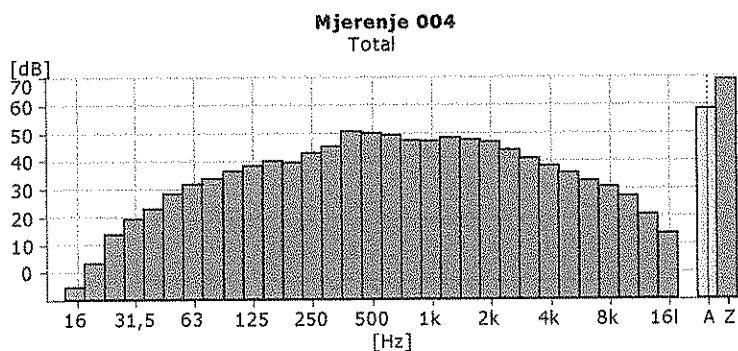
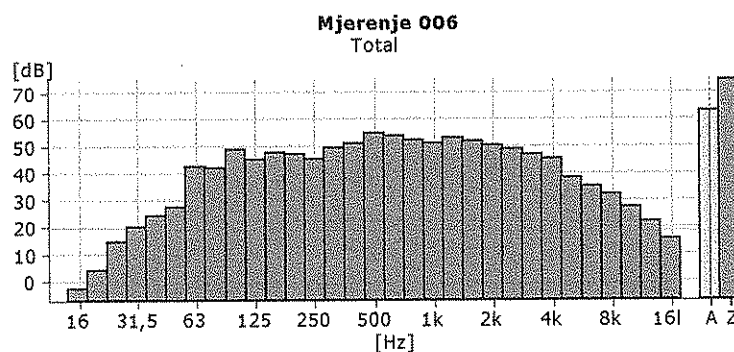
Grafik 8. – Mjerenje rezidualnog nivoa buke na mjernoj poziciji 4

Measurement	Start Time	Stop Time	Elapsed Time	LAeq [dB]	LCpeak [dB]	LAFmax [dB]	LAFmin [dB]	LAF90.0 [dB]	LAF10.0 [dB]
Mjerenje 4	25.01.2021. 13:32	25.01.2021. 13:42	0:10:00	58,6	91,8	71,9	48,3	52,0	61,9
Mjerenje 5	25.01.2021. 13:43	25.01.2021. 13:44	0:10:00	63,2	93,3	79,2	51,4	54,7	65,9
Mjerenje 6	25.01.2021. 13:45	25.01.2021. 13:55	0:10:00	62,5	95,7	80,1	48,5	51,8	65,9

Izmjerena srednja vrijednost LAeq=61,4 dB, referentna vrijednost je:

$L_{eq}=61$ dB (Predstavlja nivo rezidualne buke na mjernoj poziciji 4)

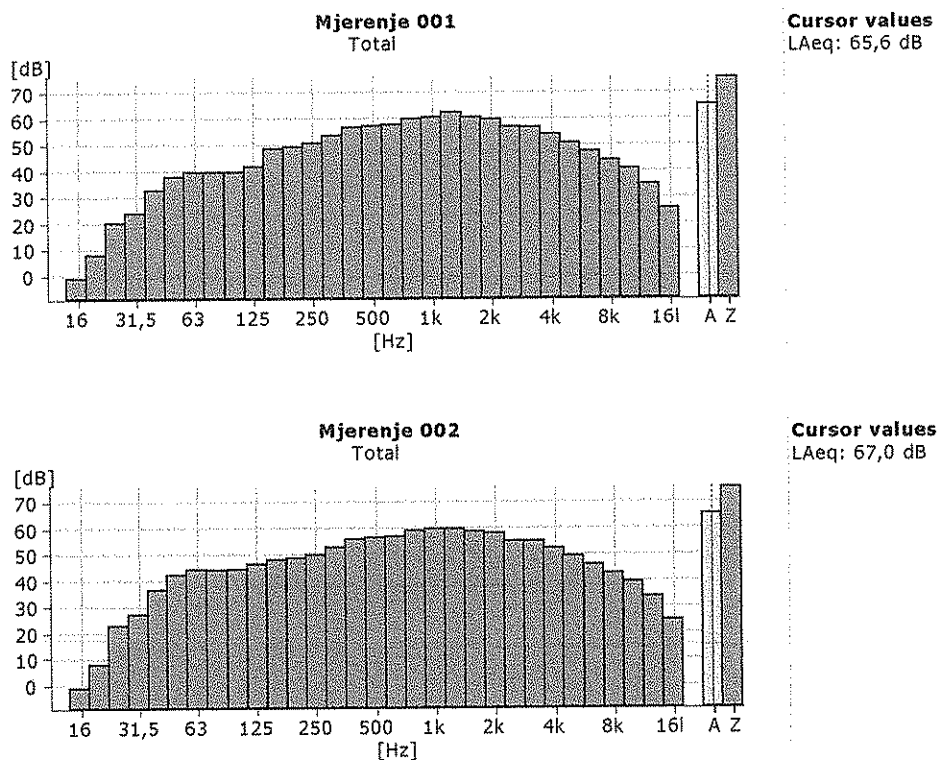
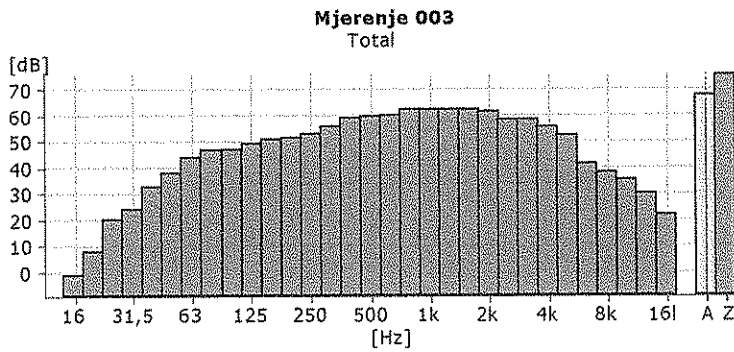
Grafik 9. – Mjerenje specifičnog nivoa buke na mjernoj poziciji 5

Cursor values
LAeq: 67,6 dB

Measurement	Start Time	Stop Time	Elapsed Time	LAeq [dB]	LCpeak [dB]	LAFmax [dB]	LAFmin [dB]	LAF90.0 [dB]	LAF10.0 [dB]
Mjerenje 1	25.01.2021. 13:56	25.01.2021. 14:06	0:10:00	65,6	94,3	77,8	51,8	54,8	66,7
Mjerenje 2	25.01.2021. 14:07	25.01.2021. 14:17	0:10:00	67,0	93,2	75,9	52,2	56,6	69,4
Mjerenje 3	25.01.2021. 14:18	25.01.2021. 14:28	0:10:00	67,6	93,6	76,4	54,0	57,8	70,0

Izmjerena srednja vrijednost LAeq=66,7 dB, referentna vrijednost je:

Leq=67 dB
