## **- IZVJEŠTAJ-**

**O IZVRŠENIM MJERENJIMA NIVOVA BUKE U ŽIVOTNOJ SREDINI NA LOKACIJI**

**Magistralni put M18 - Podgorica - Nikšić**

**OBJEKAT: GRADILIŠTA NA IZGRADNJI BULEVARA  
PODGORICA - DANILOVGRAD**

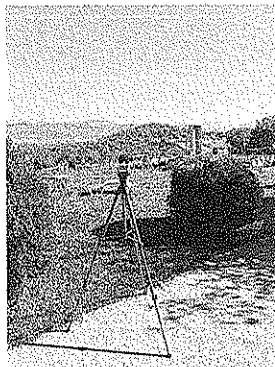
Slika 5. – Mjerna pozicija 5

42.499683,19.148246

Mjerna pozicija 5 nalazi se na ivici parcele porodične kuće na putnom pravcu Podgorica – Danilovgrad u blizini Konobe Bagrem. Prepoznati izvori buke na pomenutoj lokaciji su u trenutku mjerenja bili: radnici na gradilištu Bulevara i pikamer.

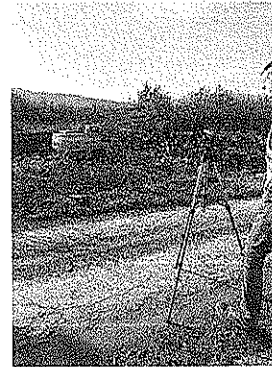
Slika 6. – Mjerna pozicija 6

42.496590,19.153002

Mjerna pozicija 6 nalazi se na ivici parcele porodične kuće na magistralnom putu M18 Podgorica – Nikšić u mjestu Novo Selo. Prepoznati izvori buke na pomenutoj lokaciji su u trenutku mjerenja bili: radnici na gradilištu Bulevara, rovokopač i pikamer.

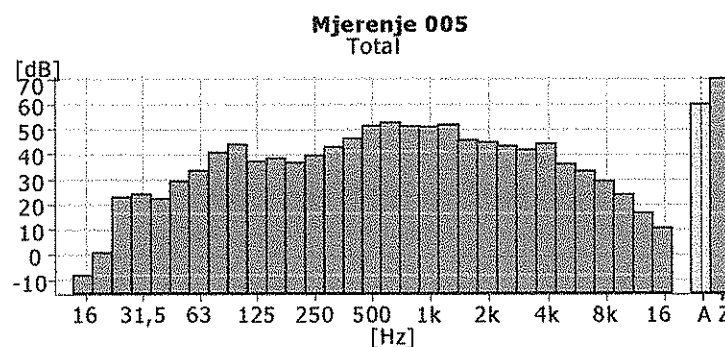
Grafik 2. – Mjerenje rezidualnog nivoa buke na mjernoj poziciji 1

Cursor values  
LAeq: 59,2 dB

Cursor values  
LAeq: 60,1 dB

Measurement	Start Time	Stop Time	Elapsed Time	LAeq [dB]	LCpeak [dB]	LAFmax [dB]	LAFmin [dB]	LAF90.0 [dB]	LAF10.0 [dB]
Mjerenje 4	17.12.2020. 10:03	17.12.2020. 10:13	0:10:00	59,2	82,7	62,4	50,7	52,0	58,8
Mjerenje 5	17.12.2020. 10:14	17.12.2020. 10:24	0:10:00	60,1	93,8	81,6	47,4	50,3	61,0
Mjerenje 6	17.12.2020. 10:25	17.12.2020. 10:35	0:10:00	59,6	91,2	63,8	51,2	52,7	62,0

Izmjerena srednja vrijednost LAeq=59,6 dB, referentna vrijednost je:

$L_{eq}=60$  dB ( Predstavlja nivo rezidualne buke na mjernoj poziciji 1)

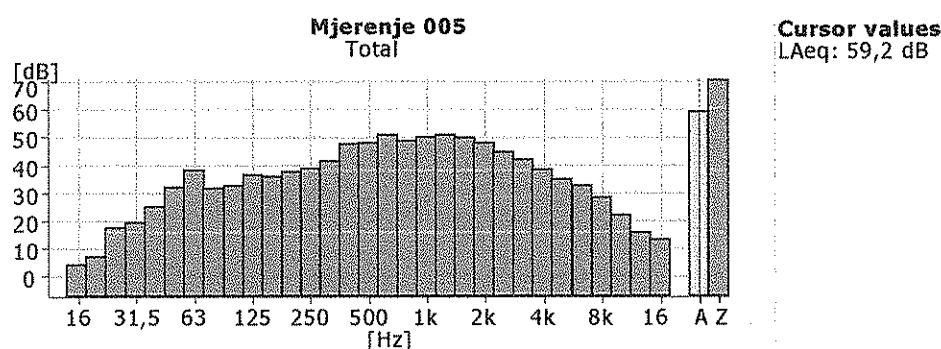
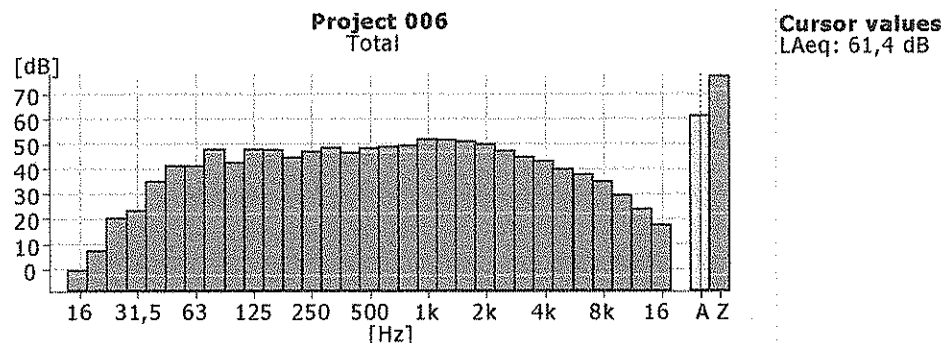
Grafik 6. – Mjerenje rezidualnog nivoa buke na mjernoj poziciji 3

Measurement	Start Time	Stop Time	Elapsed Time	LAeq [dB]	LCpeak [dB]	LAFmax [dB]	LAFmin [dB]	LAF90.0 [dB]	LAF10.0 [dB]
Mjerenje 4	17.12.2020. 12:16	17.12.2020. 12:26	0:10:00	61,6	90,3	71,4	53,1	55,8	64,6
Mjerenje 5	17.12.2020. 12:27	17.12.2020. 12:37	0:10:00	59,2	88,6	74,5	47,7	49,5	63,6
Mjerenje 6	17.12.2020. 12:38	17.12.2020. 12:48	0:10:00	61,4	96,1	73,8	54,6	57,9	67,9

Izmjerena srednja vrijednost LAeq=60,7 dB, referentna vrijednost je:

**Leq=61 dB ( Predstavlja nivo rezidualne buke na mjernoj poziciji 3)**

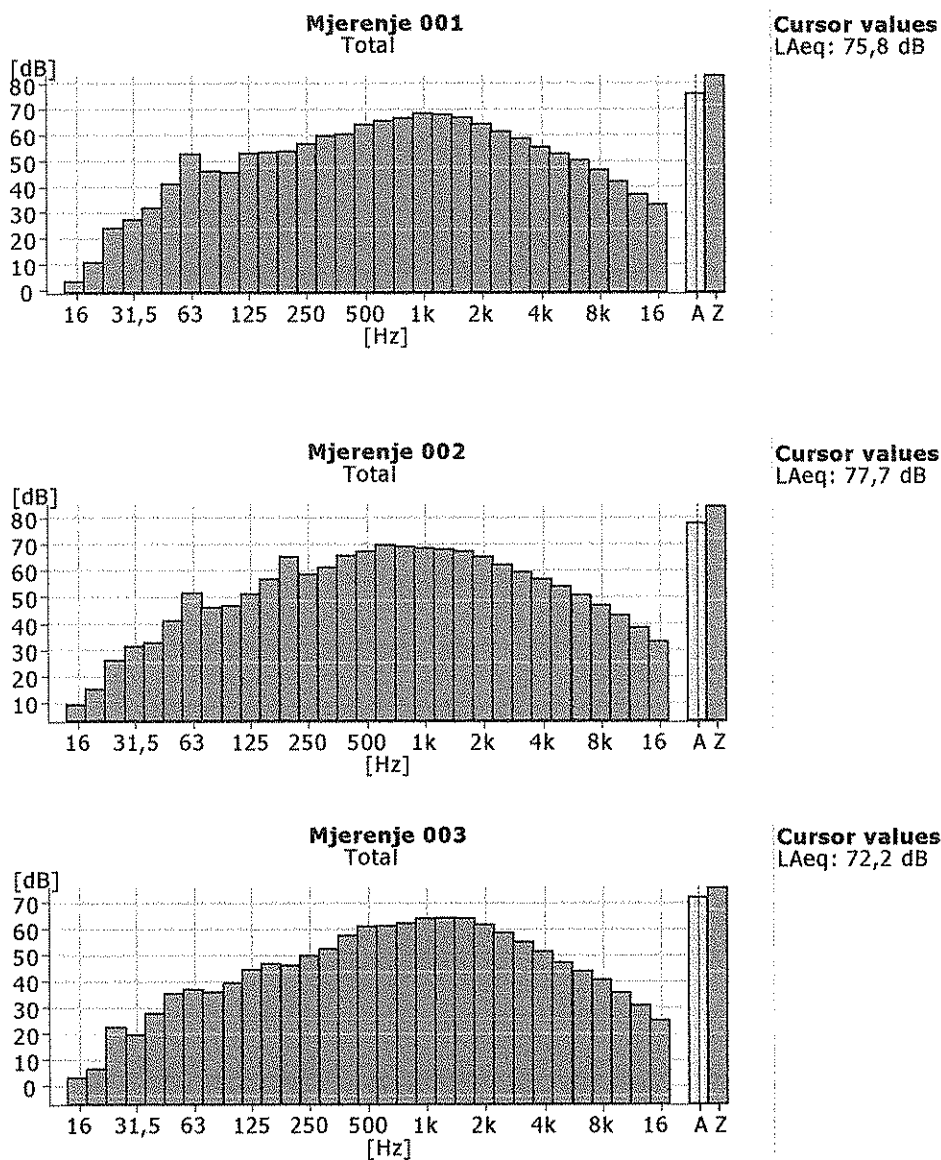
Grafik 7. – Mjerenje specifičnog nivoa buke na mjernoj poziciji 4

Measurement	Start Time	Stop Time	Elapsed Time	LAeq [dB]	LCpeak [dB]	LAFmax [dB]	LAFmin [dB]	LAF90.0 [dB]	LAF10.0 [dB]
Mjerenje 1	17.12.2020. 12:50	17.12.2020. 13:00	0:10:00	75,8	105,4	86,0	60,1	64,2	80,2
Mjerenje 2	17.12.2020. 13:01	17.12.2020. 13:11	0:10:00	77,7	105,7	88,5	62,2	65,3	82,2
Mjerenje 3	17.12.2020. 13:21	17.12.2020. 13:31	0:10:00	72,2	100,2	80,3	52,3	59,8	77,0

Izmjerena srednja vrijednost LAeq=75,2 dB, referentna vrijednost je:

Leq=75 dB

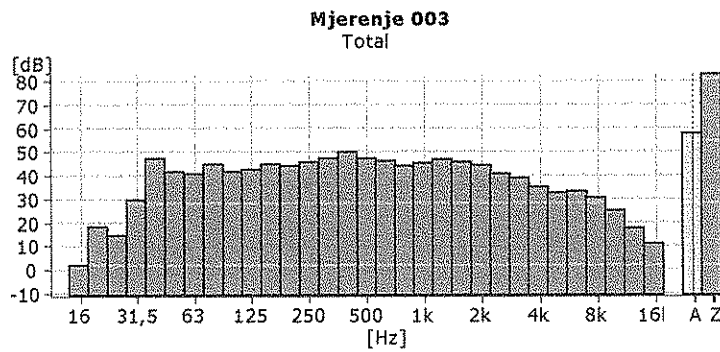
**Grafik 9. – Mjerenje specifičnog nivoa buke na mjernoj poziciji 5**

Cursor values  
LAeq: 64,5 dB

Measurement	Start Time	Stop Time	Elapsed Time	LAeq [dB]	LCpeak [dB]	LAFmax [dB]	LAFmin [dB]	LAF90.0 [dB]	LAF10.0 [dB]
Mjerenje 1	17.12.2020. 12:50	17.12.2020. 13:00	0:10:00	65,4	103,5	78,6	53,6	57,6	69,8
Mjerenje 2	17.12.2020. 13:01	17.12.2020. 13:11	0:10:00	64,7	101,8	75,4	54,9	56,2	68,5
Mjerenje 3	17.12.2020. 13:21	17.12.2020. 13:31	0:10:00	64,5	101,2	73,9	53,1	56,5	65,2

Izmjerena srednja vrijednost LAeq=64,8 dB, referentna vrijednost je:

**Leq=65 dB**
