IZVJEŠTAJ O ISPITIVANJU

Vrsta ispitivanja	Nivo buke u životnoj sredini: Tivat-Budva (Jaz); Februar, 2025. godine
Broj izvještaja	00-2192/13/B
Datum izdavanja izvještaja	17.02.2025. godine
PODACI O PODNOSIOCU ZAHTJEVA	
Naziv podnosioca zahtjeva	SHANDONG FOREIGN ECONOMIC & TECHNICAL COOPERATION CO.LTD NR KINA - Dio stranog društva Podgorica
Broj ugovora i datum	CETI broj 00-2192 od 09.10.2023. god.
Adresa/Tel./Fax	Ankarski bulevar b.b., zgrada Elite Residents A38, V/28 - Podgorica
PODACI O UZORKU	
Datum uzorkovanja	11.02.2025. godine
Plan/metod uzorkovanja	Akreditovana metoda "Mjerenje buke u životnoj sredini", -MEST ISO 1996-1:2018 "Akustika – Opisivanje, mjerenje i ocjenjivanje buke u životnoj sredini" – Dio1: Osnovne veličine i procedure ocjenjivanja; -MEST ISO 1996-2: 2018 "Akustika – Opisivanje, mjerenje i ocjenjivanje buke u životnoj sredini" – Dio 2: Određivanje nivoa zvučnog pritiska
Zahtijevano ispitivanje	Ekvivalentni nivo buke

IZVJEŠTAJ O ISPITIVANJU BR. 00-2192/13/B

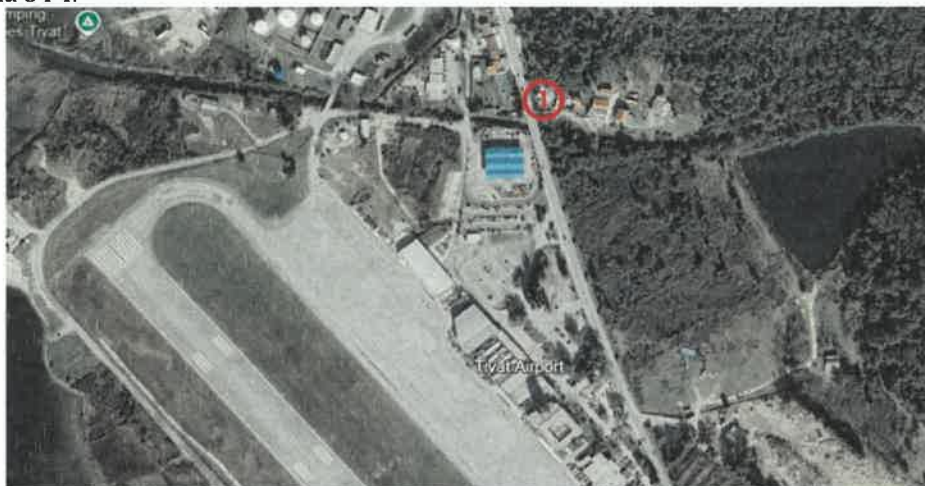
Fotografija 1. Mjerna pozicija 1 (42.4144401196981, 18.718606246825107)

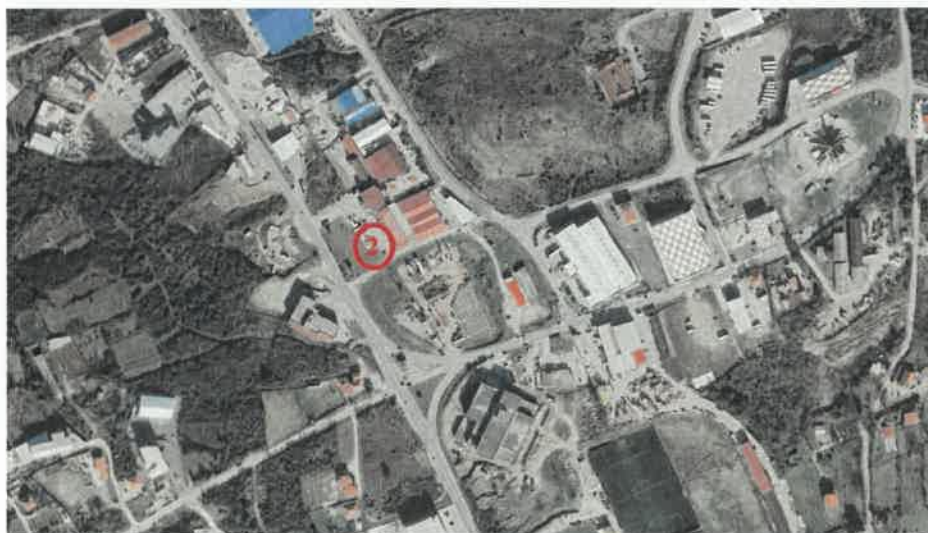
Fotografija 2. Mjerna pozicija 2 (42.37968344656451, 18.74970433160776)

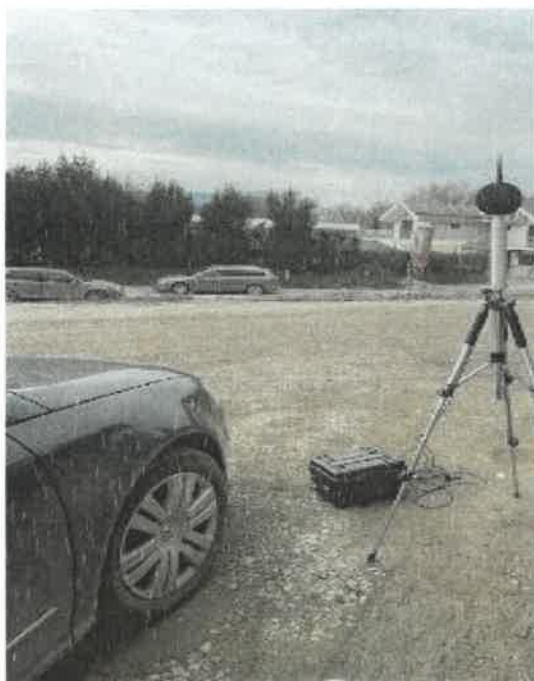
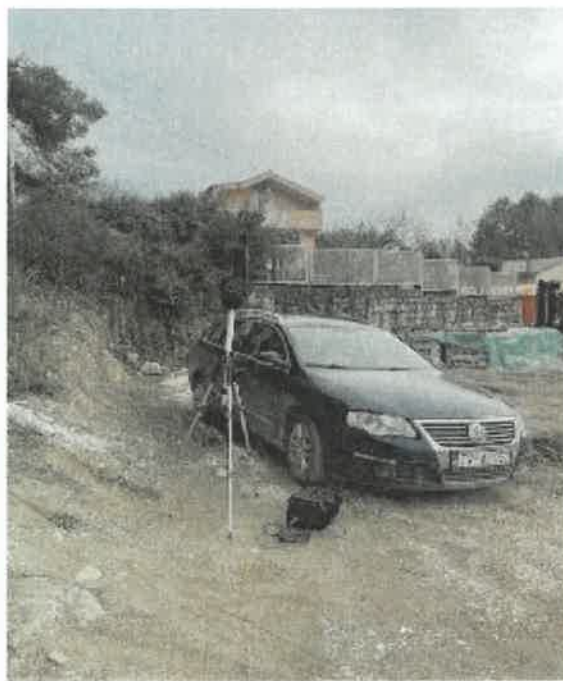
Fotografije 3a i 3b. Mjerna pozicija br.1

Mjerna pozicija 1 se nalazi naspram Aerodroma Tivat, na udaljenosti od oko 20 m od postojećeg magistralnog puta. Na ovoj mjernoj poziciji dnevni nivo buke od radova na rekonstrukciji magistralnog puta (mehanizacija: bager, valjak, kamioni...) je bio vrlo blizak nivou rezidualne buke (buka od saobraćaja motornih vozila na magistralnom putu). Rezultati svih mjerenja nivoa buke dati su u Tabelama 2.1 – 2.3.

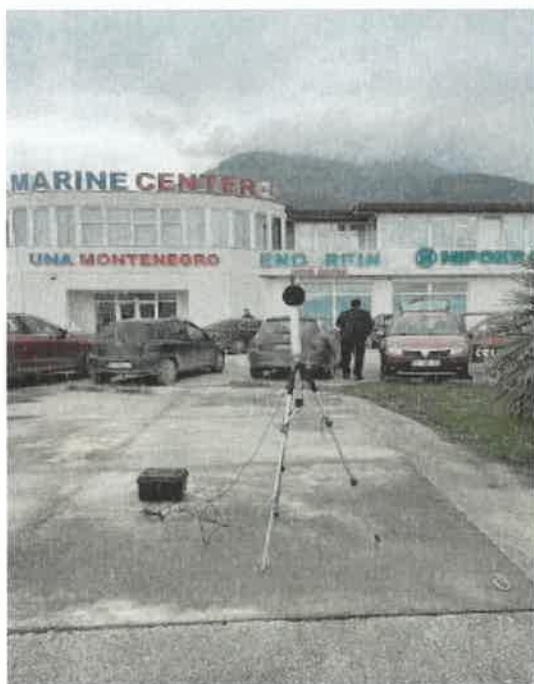
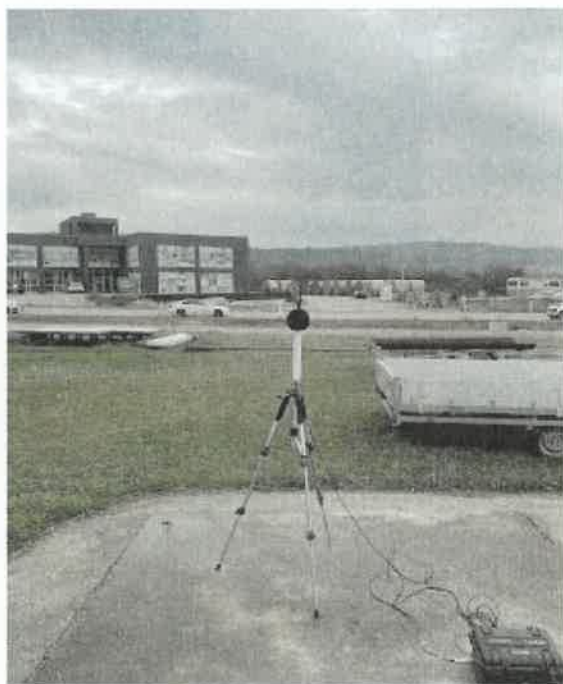
Fotografije 4a i 4b. Mjerna pozicija br.2

Mjerna pozicija 2 se nalazi ispred Poliklinike Hipokrat, na udaljenosti od oko 35 m od magistralnog puta. I na ovoj mjernoj poziciji dnevni nivo buke od radova na rekonstrukciji magistralnog puta (mehanizacija: bager, valjak, kamioni...) je bio vrlo blizak nivou rezidualne buke (buka od saobraćaja motornih vozila na magistralnom putu). Rezultati svih mjerenja nivoa buke dati su u Tabelama 2.4 – 2.6.
